# Asbestinventarisatetest

Bolleweg 97, 9300 Aalst

Attestnummer : 20250717-000408.000

Uitgegeven op : 17.07.2025

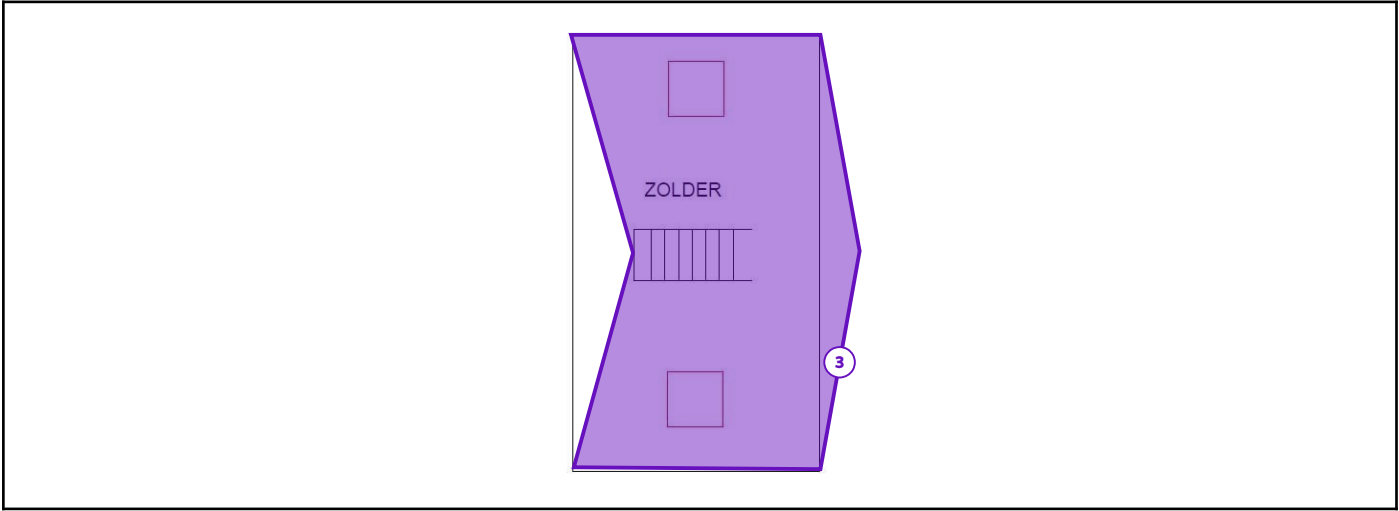
# Plan 1.3: Zolder

| Beschrijving | Type | Actie |
|---|---|---|
| 3. Onderdak | Advies | - |

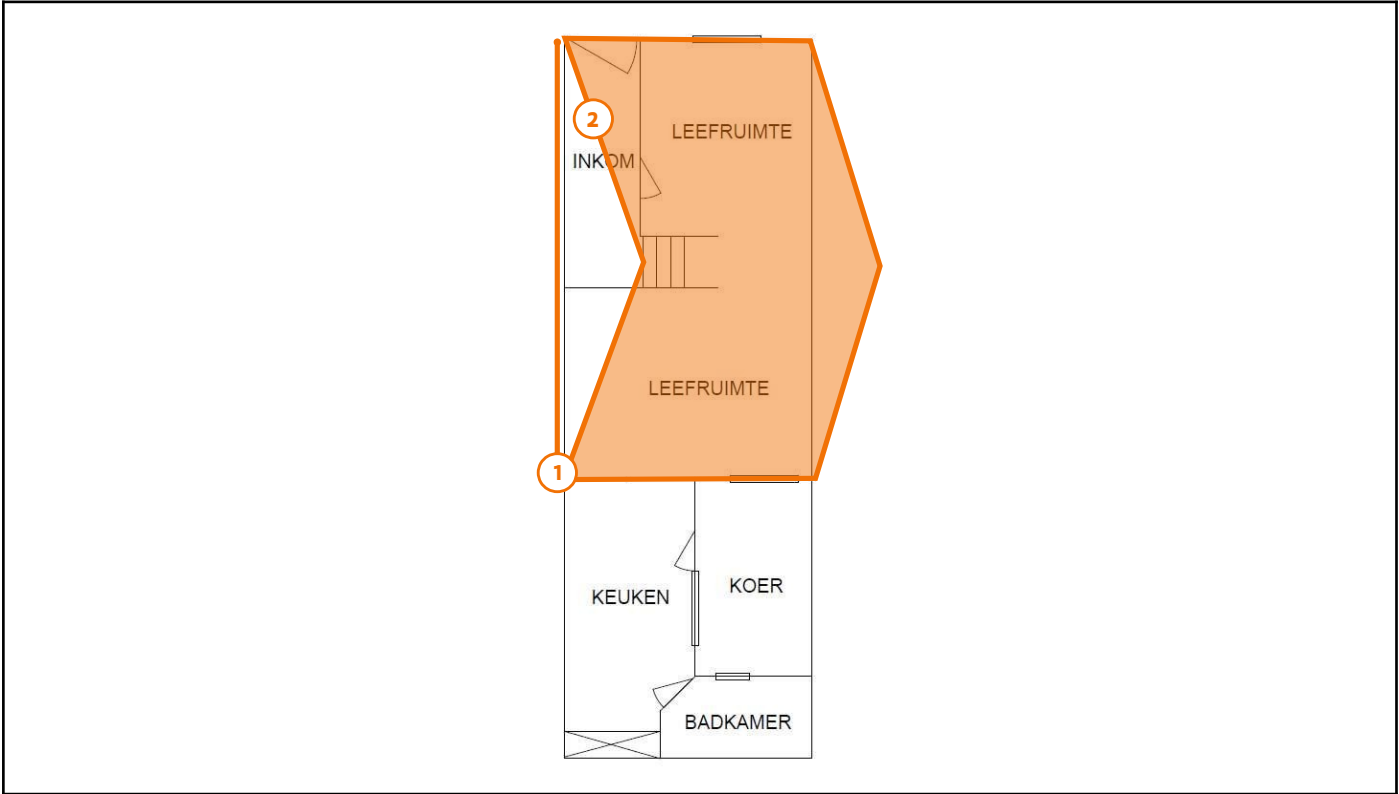
# Plan 1.4: Dakenplan

| Beschrijving | Type | Actie |
|---|---|---|
| 1. Gevelleien | Asbestmateriaal | Verwijderen |
| 2. Leien dakbedekking | Asbestmateriaal | Verwijderen |

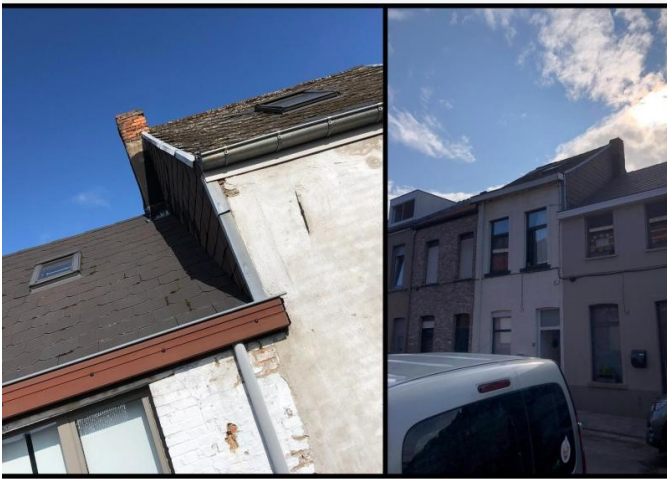
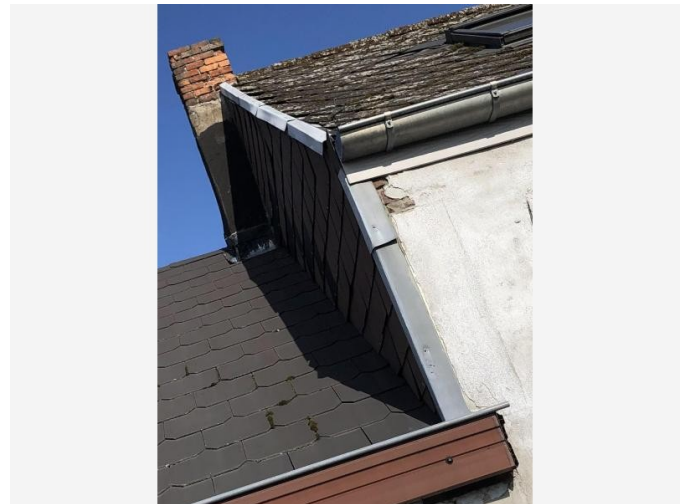
Overzichtsfoto

Detailfoto

| Eindbeoordeling materiaalrisico | Verhoogd materiaalrisico en/of verhoogde kans op vezelvrijgave |

| Asbestsoort (vezeltype) | Crocidoliet aanwezig |
| Toestand van het materiaal | Matig beschadigd, matig verweerd |

| Beschrijving | Gevelleien |

Het asbestmateriaal valt onder de mijlpaal van 2034.

Verwijderen

- Zorg voor een veilig beheer. Vermijd het beschadigen van het asbestmateriaal. Controleer de toestand jaarlijks op wijzigingen.

- Eenvoudige handelingen: mag via doe-het-zelf of door werknemer(s) met opleidingsattest eenvoudige handelingen  
Het betreft een hechtgebonden materiaal en is eenvoudig bereikbaar. Echter, rekening houdend met de hoogte is het aan te raden de werken te laten uitvoeren door een dakwerker met personeel die beschikken over een opleidingsattest eenvoudige handelingen. Respecteer alle veiligheidsmaatregelen en draag de correcte beschermingsmiddelen bij het verwijderen.

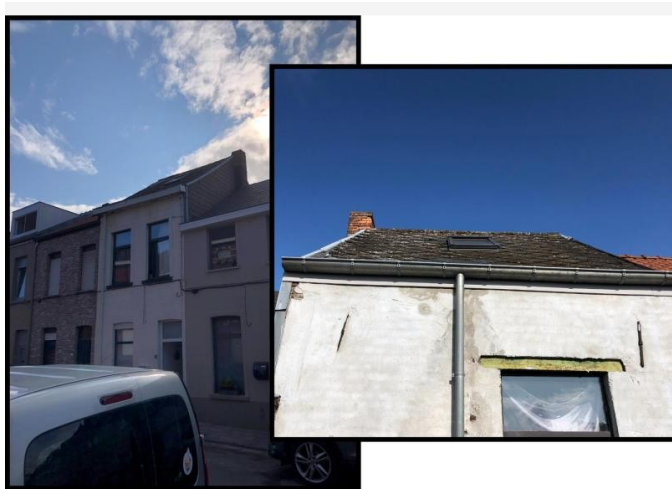
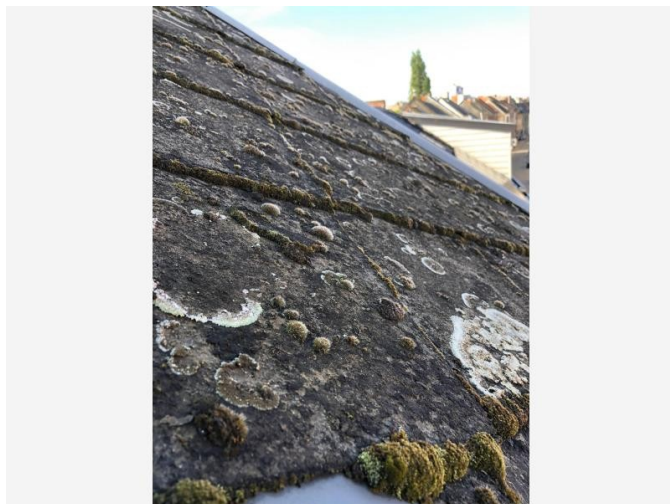
Overzichtsfoto

Detailfoto

| Eindbeoordeling materiaalrisico | Verhoogd materiaalrisico en/of verhoogde kans op vezelvrijgave |

| Asbestsoort (vezeltype) | Crocidoliet aanwezig |
| Toestand van het materiaal | Matig beschadigd, matig verweerd |

| Beschrijving | Leien dakbedekking |

Het asbestmateriaal valt onder de mijlpaal van 2034.

Verwijderen

- Zorg voor een veilig beheer. Vermijd het beschadigen van het asbestmateriaal. Controleer de toestand jaarlijks op wijzigingen.
- Voer bijkomende staalname(s) uit.

- Eenvoudige handelingen: mag via doe-het-zelf of door werknemer(s) met opleidingsattest eenvoudige handelingen  
Het betreft een hechtgebonden materiaal en is eenvoudig bereikbaar. Echter, door het gevaar werken op hoogte, is het aan te raden de werken te laten uitvoeren door een dakwerker met personeel die beschikken over een opleidingsattest eenvoudige handelingen. Respecteer alle veiligheidsmaatregelen en draag de correcte beschermingsmiddelen bij het verwijderen.

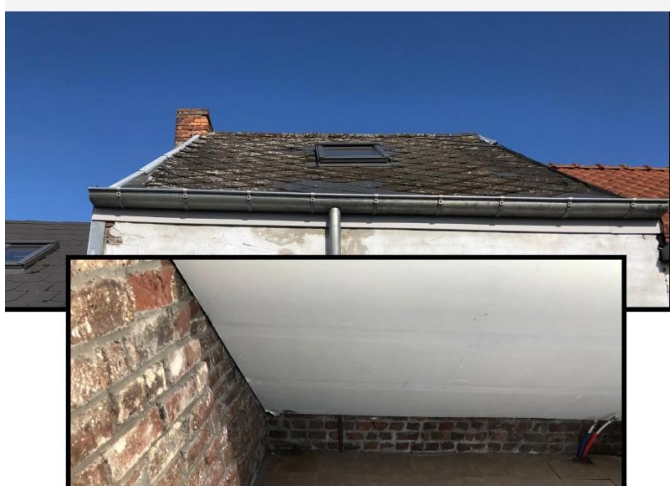
Vrije foto

Het zadeldak is afgewerkt met leienen, de binnenzijde is afgewerpt met gyproc. Onderdak was dus niet te inspecteren en is te controleren bij een eerst volgende dakrenovatie.

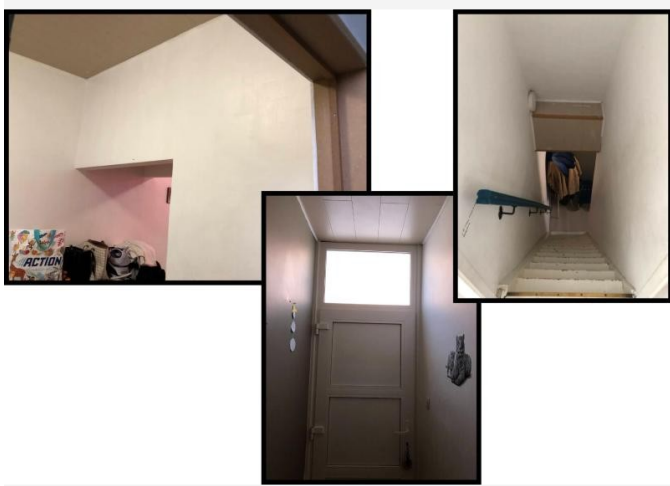
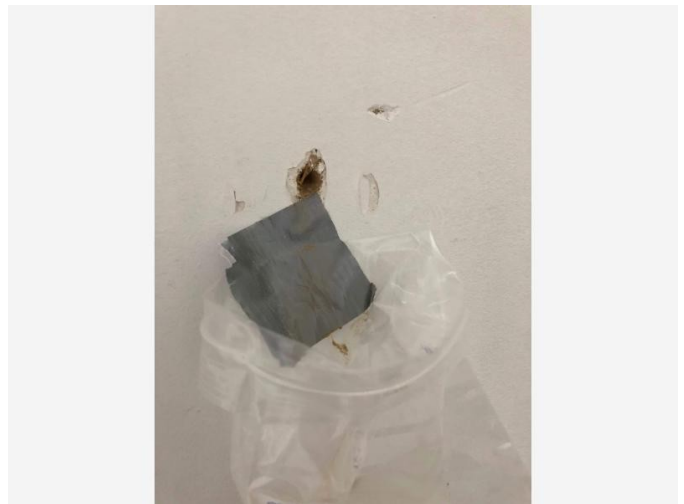
## Fiche 4: Pleister wanden

Overzichtsfoto

Detailfoto

Geen asbest

| # | Type | Referentie | Resultaat |
|---|---|---|---|
| 4.1 | Mengmonster | 97.01 | Geen asbest |
