# Asbestinventarisatattest

Eglantierlaan 7/102, 2020 Antwerpen

Attestnummer : 20250305-000082.000

Uitgegeven op : 05.03.2025

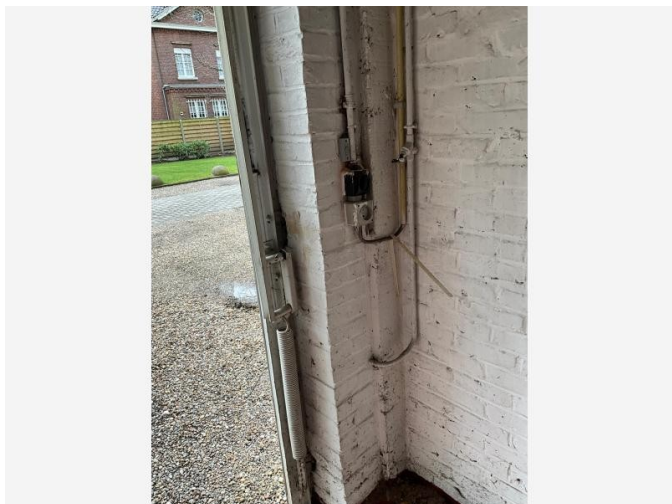
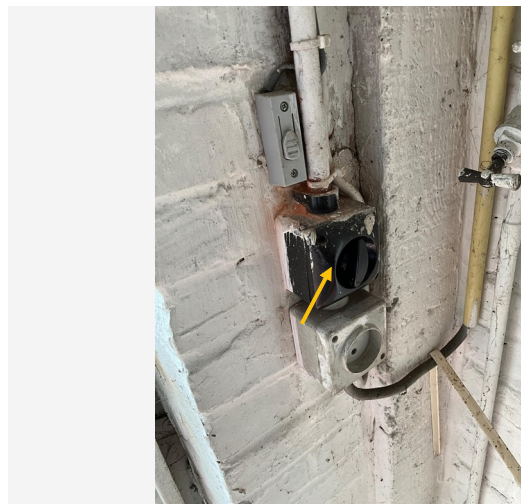
| Fiche 1: Bakeliet schakelaar..... | 13 |

Het asbestmateriaal valt onder de mijlpaal van 2040.

Zorgvuldig beheren

| Eindbeoordeling materiaalisico | Laag materiaalisico en/of verlaagde kans op vezelvrijgave |

| Gebondenheid | Categorie 1: hechtgebonden in oorsprong |
| Asbestsoort (vezeltype) | Crocidoliet aanwezig |
| Asbestconcentratie | Laag (< 50%) |
| Toestand van het materiaal | Onbeschadigd, niet verweerd |

| Beschrijving | Bakeliet schakelaar |
| Opmerking | De schakelaar zijn vervaardigd uit bakeliet en dateren van voor 2001. Bakeliet is steeds asbestverdacht maar kan niet bemonsterd worden. |

- Verwijder dit asbestmateriaal zo snel mogelijk. Volg de toestand goed op.

- Eenvoudige handelingen: mag via doe-het-zelf of door werknemer(s) met opleidingsattest eenvoudige handelingen  
Schakelaars, stopcontacten en andere gelijkaardige toepassingen kunnen eenvoudig losgeschroefd, afvoeren op de daarvoor voorziene plek op containerpark.

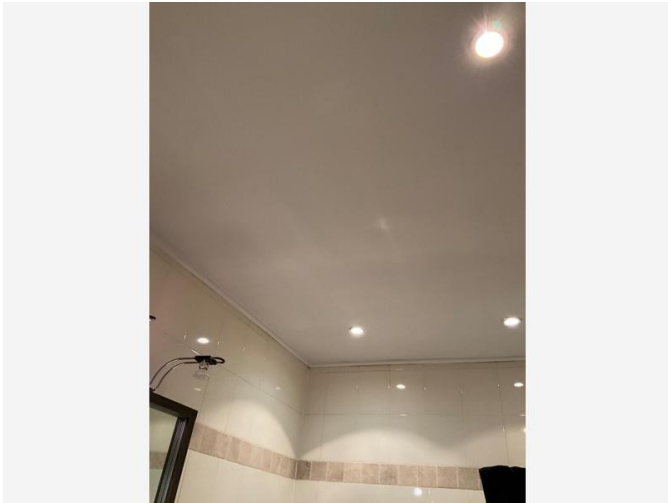
| Fiche 2: Vals plafond..... | 17 |

De plafonds werden afgewerkt met gyproc. Deze zijn niet asbestverdacht. We weten niet wat er zich daaronder bevindt. Dit kunnen asbestverdachte toepassingen zijn. Wees hiervoor waakzaam.

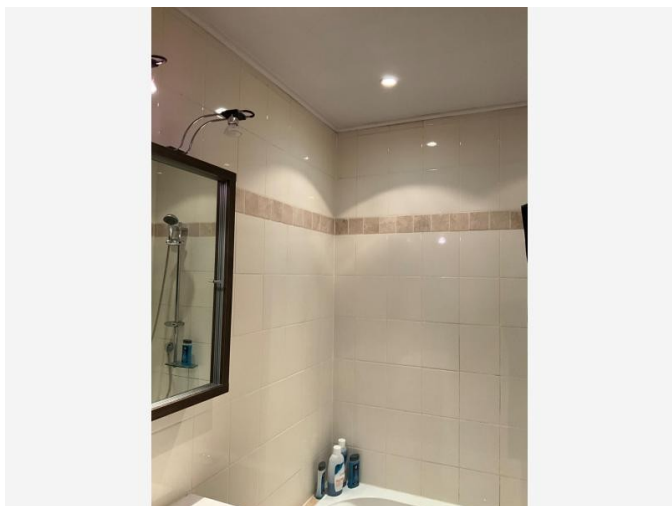
| Fiche 3: Tegellijm..... | 18 |

In het inspectieprotocol is een monstername van tegellijm verplicht om dit te identificeren als niet-asbesthoudend. Er waren geen facturen ter beschikking die bevestigen dat de tegels na 2001 waren geplaatst. Er waren geen bestaande beschadigingen aan de wandtegels om de lijm voldoende te kunnen inspecteren. Om dit af te toetsen is het aangewezen om bij eventuele renovatiewerken aan de tegels verder onderzoek/staalname te laten uitvoeren ter controle.

| (Asbest)materiaal | In-situ afwerkingslagen - Lijm laag |

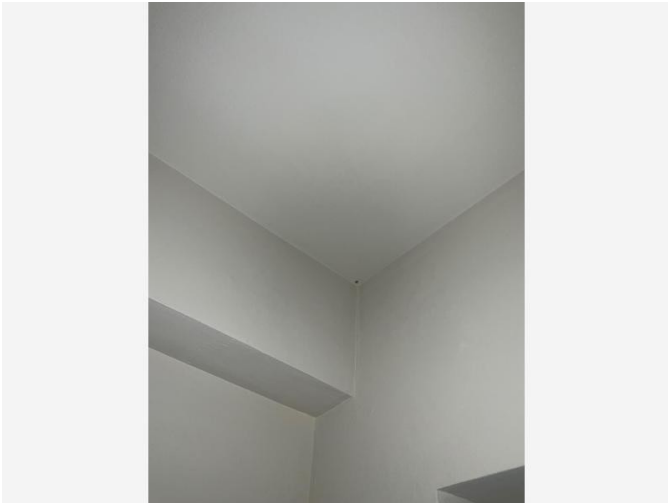
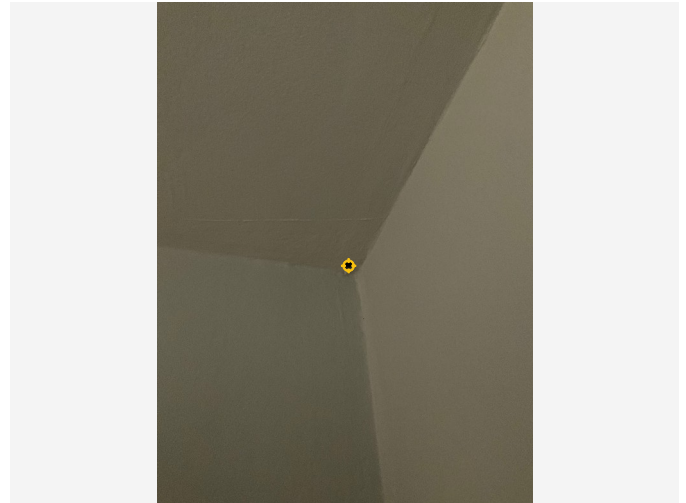
## Fiche 4: Pleister plafond

Geen asbest

| # | Type | Referentie | Resultaat |
|---|---|---|---|
| 4.1 | Mengmonster | Pleister plafond | Geen asbest |

| Opmerking | <p>Volgens het inspectieprotocol is een monstername van het pleisterwerk verplicht om dit te identificeren als niet-asbesthoudend.</p> <p>Op elke verdieping werd er op verschillende plaatsen een staal genomen.</p> <p>De vermelde oppervlaktes en volumes betreffen een beredeneerde schatting. Er worden geen rechten verleend aan deze oppervlaktes/volumes. De dikte is een schatting die voorkomt uit de monsterplaatsen en is daarom niet altijd representatief.</p> |

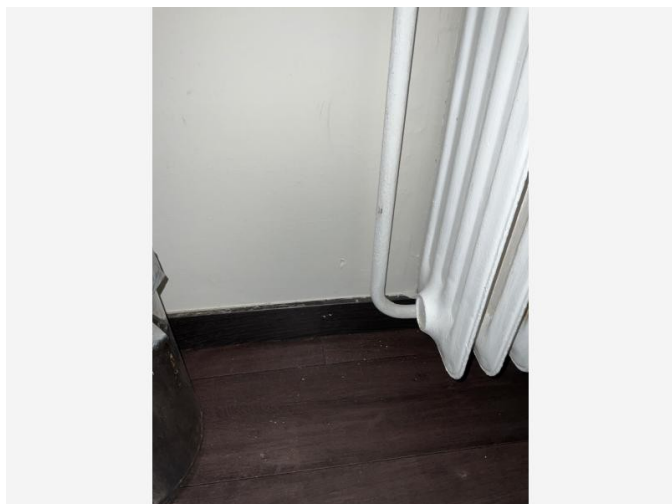
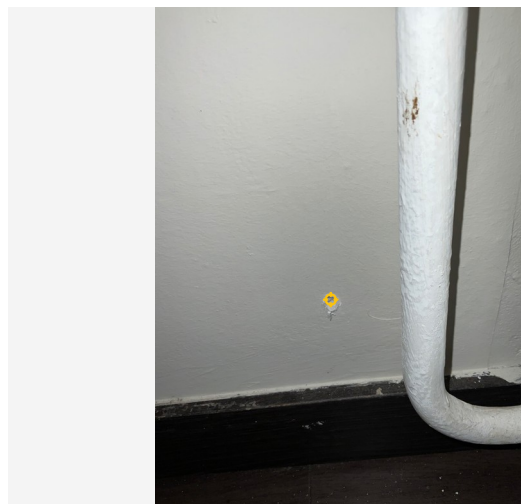
## Fiche 5: Pleister wand

Geen asbest

| # | Type | Referentie | Resultaat |
|---|---|---|---|
| 5.1 | Mengmonster | Pleister wand | Geen asbest |

| Opmerking | <p>Volgens het inspectieprotocol is een monstername van het pleisterwerk verplicht om dit te identificeren als niet-asbesthoudend.</p> <p>Op elke verdieping werd er op verschillende plaatsen een staal genomen.</p> <p>De vermelde oppervlaktes en volumes betreffen een beredeneerde schatting. Er worden geen rechten verleend aan deze oppervlaktes/volumes. De dikte is een schatting die voorkomt uit de monsterplaatsen en is daarom niet altijd representatief.</p> |
