# Asbestinventarisatetest

Ottergemstraat 85, 9570 Lierde

Attestnummer : 20250124-000015.000

**Niet-asbestveilig**

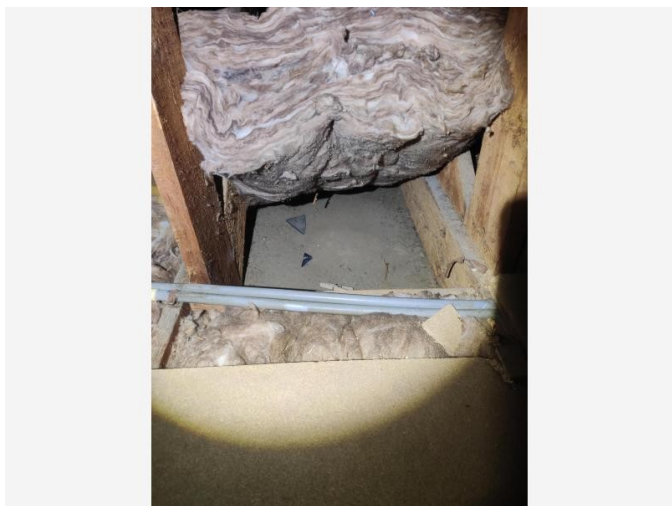
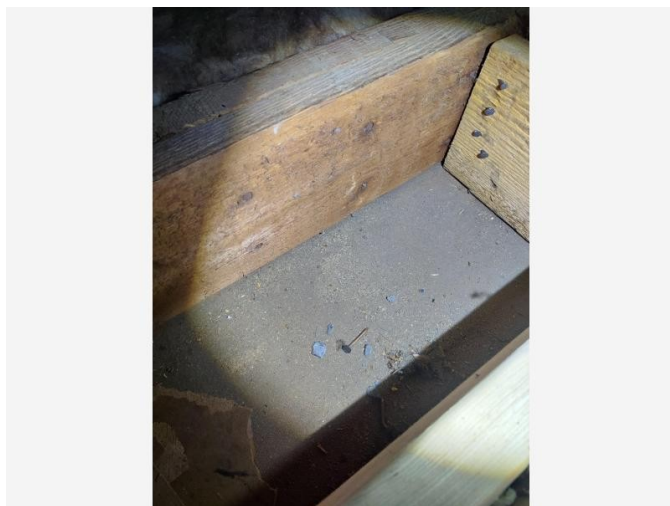
| # | Type | Referentie | Resultaat |
|---|---|---|---|
| 1.1 | Puntmonster | LO85-5 | Chrysotiel |

| Beschrijving | Resten leien |
| Opmerking | <p>Er zijn resten van leien aangetroffen op zoldervloer, op en tussen de isolatie.</p> <p>-&gt;vervuilde isolatie ook afvoeren als asbestafval.</p> |

**Dringend verwijderen**

- Sluit de ruimte luchtdicht af en vermijd het betreden van de ruimte in afwachting van verwijdering.
- Verwijder het asbestafval.

- Eenvoudige handelingen: mag via doe-het-zelf of door werknemer(s) met opleidingsattest eenvoudige handelingen  
Raadpleeg voor starten steeds <https://ovam.vlaanderen.be/wie-mag-wat-verwijderen> voor de recente regelgeving. Deze verwijdermethode valt onder de vorm van eenvoudige handelingen conform de VLAREM wetgeving en de Codex Welzijn op het Werk. Alle voorzorgsmaatregelen opgenomen in deze wetgevingen dienen strikt nageleefd te worden. De toepassing is zowel aan de binnen als aan de buitenzijde te fixeren voorafgaand aan de verwijdering voor zover de toepassing aan de binnenzijde rechtstreeks bereikbaar is. De toestand van de toepassing dient ongewijzigd te zijn na verwijdering nl. niet scheuren, gooien, slijpen, boren, e.a. DHZ praktisch moeilijk haalbaar.

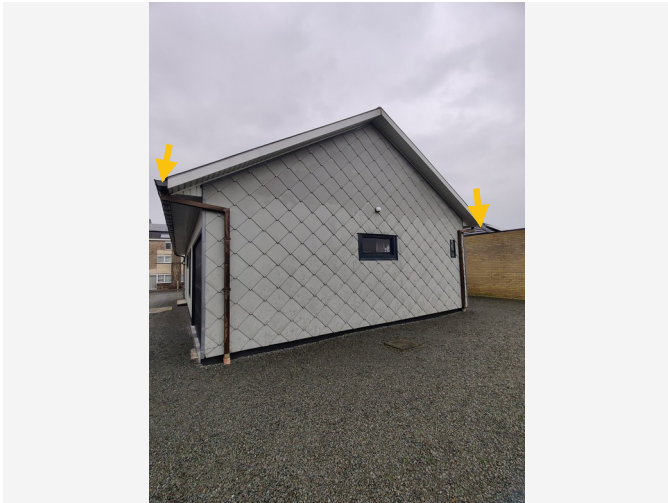
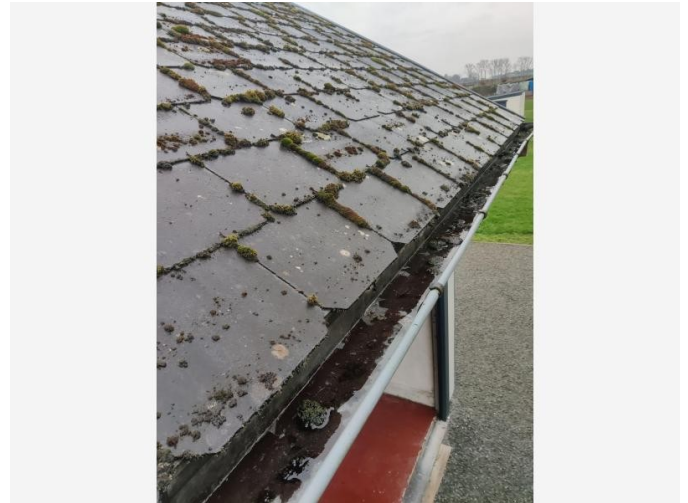
| Beschrijving | Sediment |
| Bron van de resten | nokpannen dak |
| Opmerking | <p>Door verwerking zijn deze nokpannen visueel niet te onderscheiden van asbestvrije varianten.</p> <p>Leien dak en achtergevel zijn asbestvrij, vermoedelijk zijn nokpannen ook vervangen bij renovatie (geen bewijsstukken).</p> <p>Laat staalnames uitvoeren om te bevestigen.</p> |

**Dringend verwijderen**

- Verwijder het asbestafval.

- Eenvoudige handelingen: mag via doe-het-zelf of door werknemer(s) met opleidingsattest eenvoudige handelingen  
Raadpleeg voor starten steeds <https://ovam.vlaanderen.be/wie-mag-wat-verwijderen> voor de recente regelgeving. Cfr. VLAREM wetgeving en Codex Wezlijn op het werk. Sediment goed bevochtigen/fixeren voor het verwijderen. Afvoeren als asbestafval. Ook eventuele aangesloten putten/wateropslag reinigen.

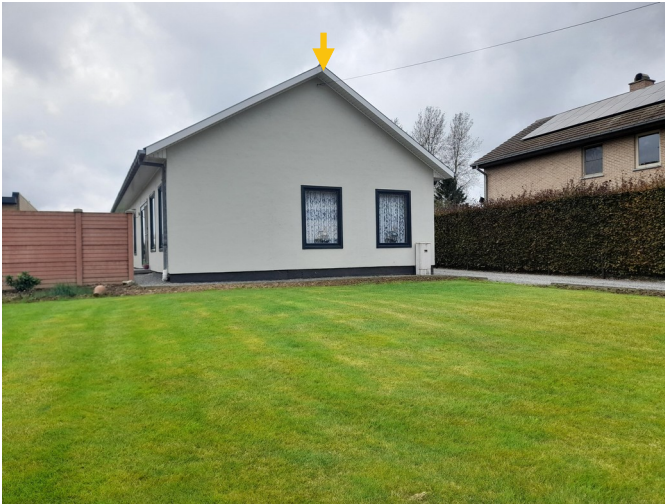
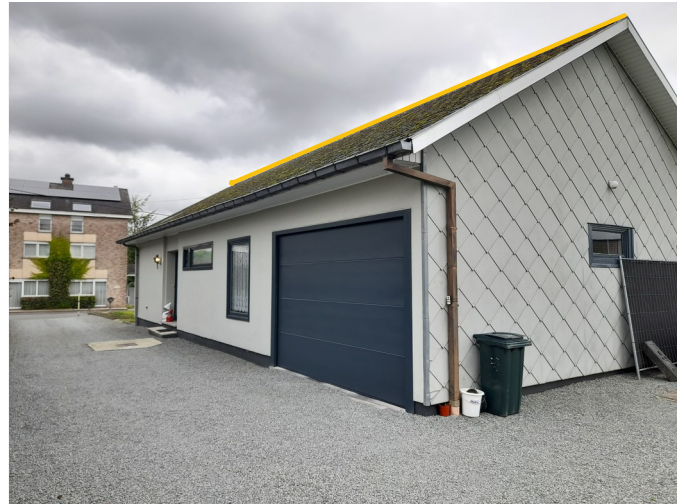
Door verwerking zijn deze nokpannen visueel niet te onderscheiden van asbestvrije varianten.

Leien dak en achtergevel zijn asbestvrij, vermoedelijk zijn nokpannen ook vervangen bij renovatie (geen bewijsstukken).

| Eindbeoordeling materiaalrisico | Verhoogd materiaalrisico en/of verhoogde kans op vezelvrijgave |

| Toestand van het materiaal | Matig beschadigd, matig verweerd |

| Opmerking | <p>Geen staalname mogelijk binnen huidige IP: &gt;3m hoog.</p> <p>Door verwerking zijn deze nokpannen visueel niet te onderscheiden van asbestvrije varianten.</p> |

Verwijderen

- Hemelwater dat afspoelt van asbestcement daken of gevels kan asbestdeeltjes bevatten. Gebruik het enkel voor gesloten circuits (bv. spoelen toiletten). Reinig na het vervangen van het dak of de gevel de dakgoten en regenwaterput of -ton om asbesthoudend sediment of slib te verwijderen
- Voer bijkomende staalname(s) uit.

- Eenvoudige handelingen: mag via doe-het-zelf of door werknemer(s) met opleidingsattest eenvoudige handelingen  
Raadpleeg voor starten steeds <https://ovam.vlaanderen.be/wie-mag-wat-verwijderen> voor de recente regelgeving. Deze verwijdermethode valt onder de vorm van eenvoudige handelingen conform de VLAREM wetgeving en de Codex Welzijn op het Werk. Alle voorzorgsmaatregelen opgenomen in deze wetgevingen dienen strikt nageleefd te worden. De toepassing is zowel aan de binnen als aan de buitenzijde te fixeren voorafgaand aan de verwijdering voor zover de toepassing aan de binnenzijde rechtstreeks bereikbaar is. De toestand van de toepassing dient ongewijzigd te zijn na verwijdering nl. niet breken, gooien, slijpen, boren, e.a. DHZ praktisch haalbaar.

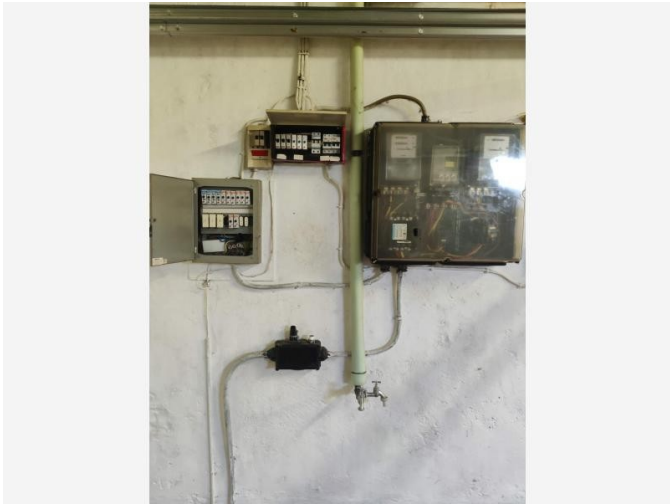
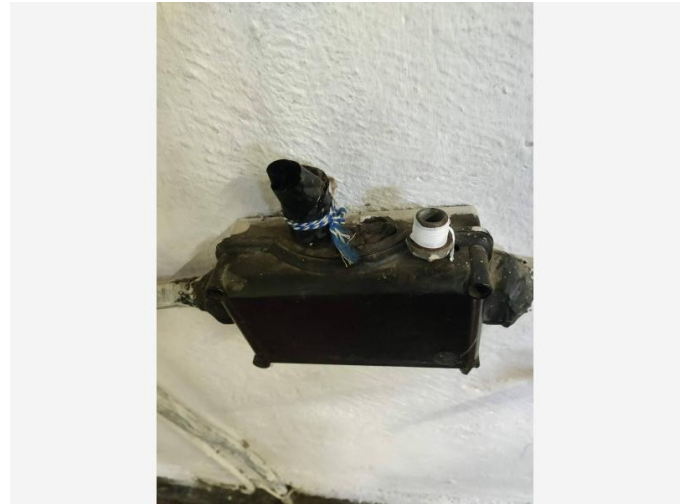
| Eindbeoordeling materiaalrisico | Verhoogd materiaalrisico en/of verhoogde kans op vezelvrijgave |

| Toestand van het materiaal | Licht beschadigd, licht verweerd. Intact calciumsilicaatmateriaal of categorie III 'gebondenheid' |

| Beschrijving | Bakeliet |

Verwijderen

- Zorg voor een veilig beheer. Vermijd het beschadigen van het asbestmateriaal. Controleer de toestand jaarlijks op wijzigingen.

- Eenvoudige handelingen: mag via doe-het-zelf of door werknemer(s) met opleidingsattest eenvoudige handelingen  
Dit is waarschijnlijk eigendom van Fluvius. In dat geval mag u deze niet zelf verwijderen. Neem bij vragen contact op met Fluvius

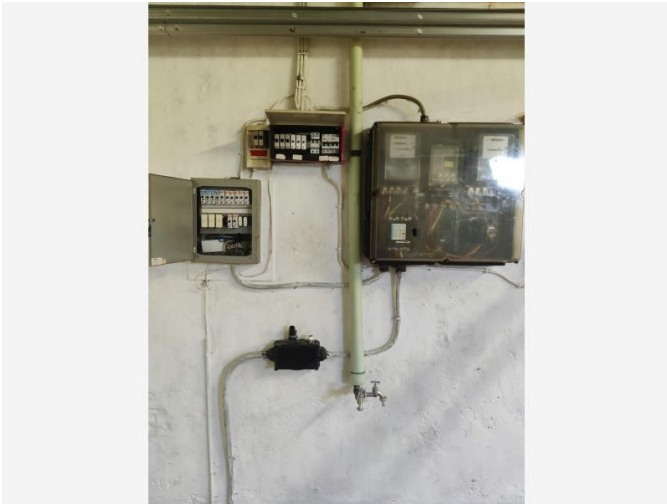
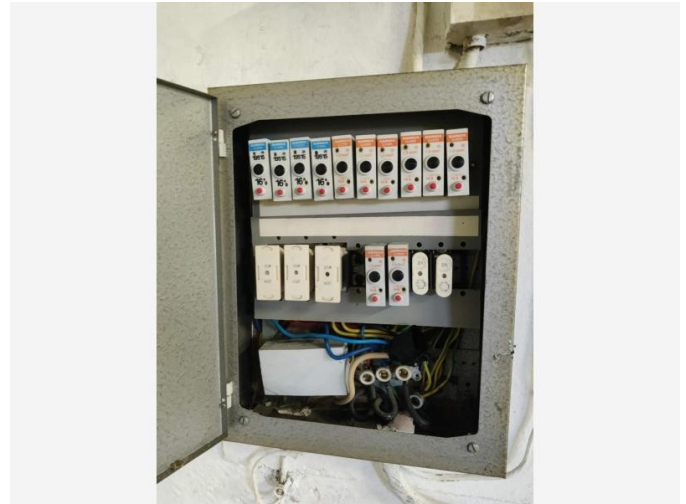
| Eindbeoordeling materiaalrisico | Zeer laag materiaalrisico en/of zeer lage kans op vezelvrijgave |

| Beschrijving | Zekeringen |
| Gebondenheid op basis van bindmiddel | Niet-hechtgebonden |

Verwijderen

- Zorg voor een veilig beheer. Vermijd het beschadigen van het asbestmateriaal. Controleer de toestand jaarlijks op wijzigingen.

- Eenvoudige handelingen: mag via doe-het-zelf of door werknemer(s) met opleidingsattest eenvoudige handelingen  
"Deze verwijdermethode valt onder de vorm van eenvoudige handelingen conform de VLAREM wetgeving en de Codex Welzijn op het Werk. -> pakking in meszekering.

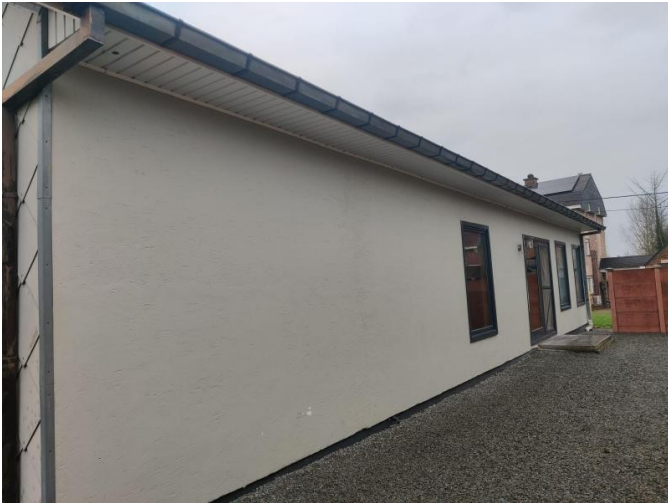
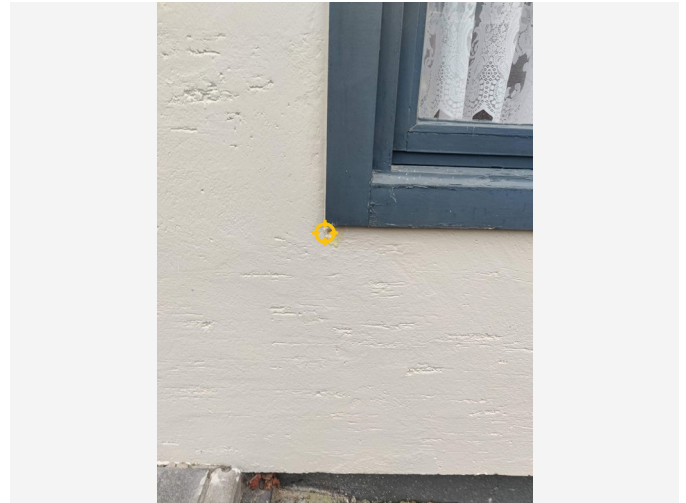
## Fiche 6: crepi

Geen asbest

| # | Type | Referentie | Resultaat |
|---|---|---|---|
| 6.1 | Mengmonster | LO85-6 | Geen asbest |

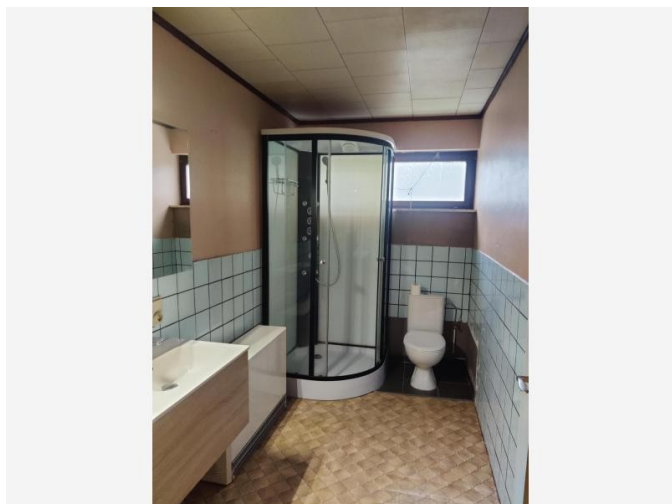
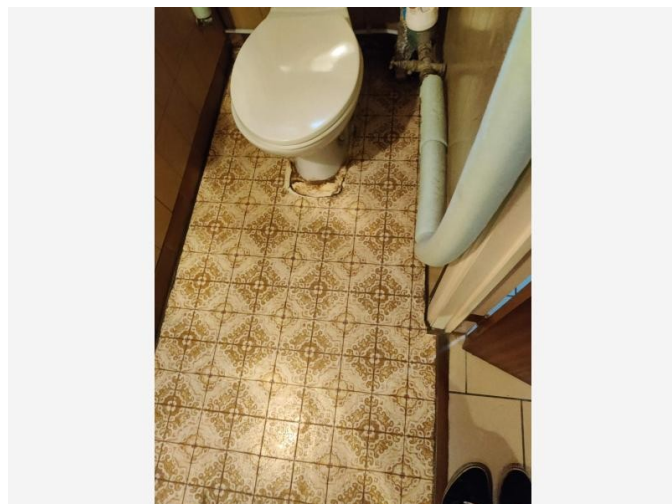
## Fiche 7: Vloerzeilen

Geen asbest

| Opmerking | 2 types vloerzeil: in badkamer en wc. |

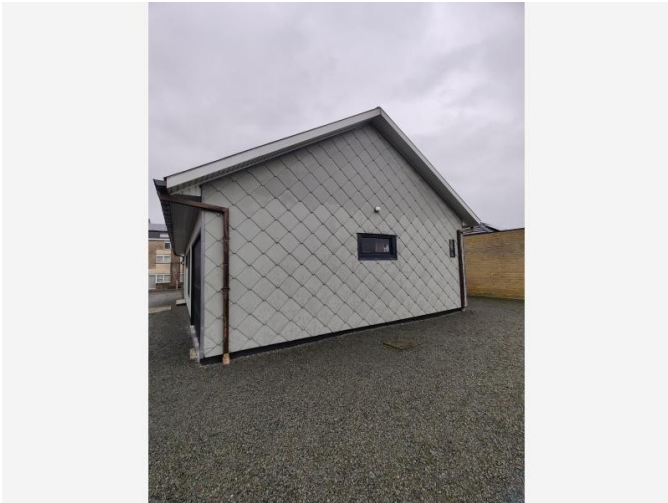
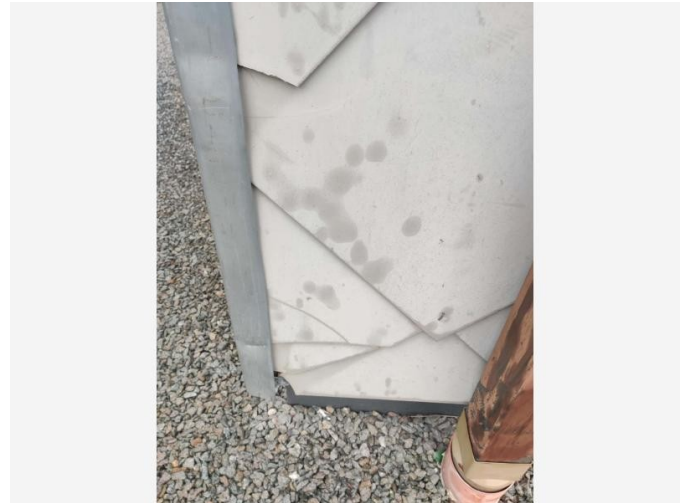
## Fiche 8: Leien achtergevel

Geen asbest

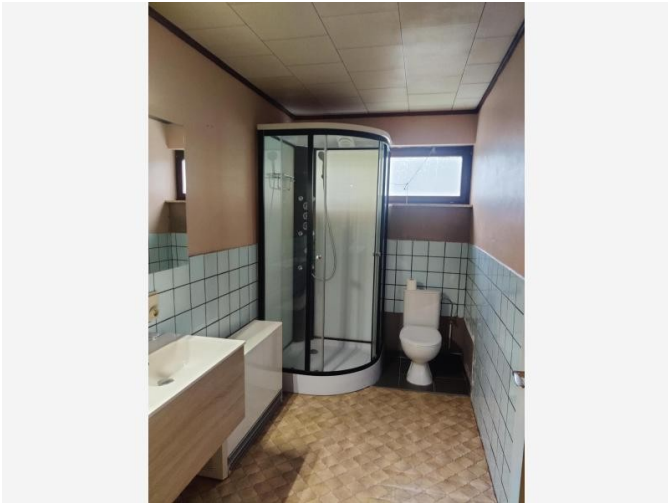
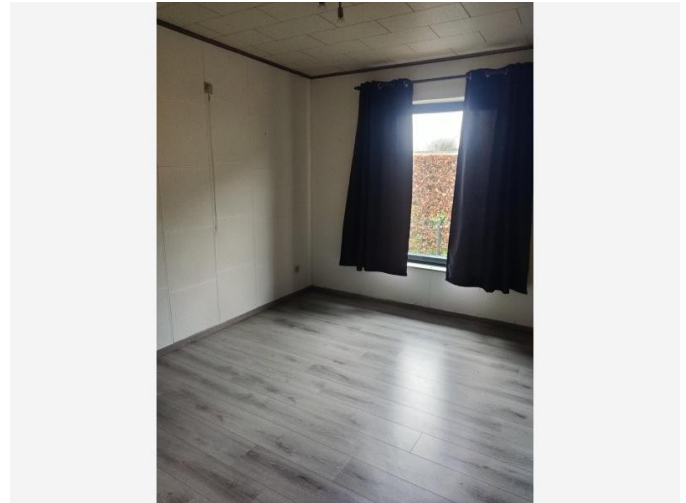
## Fiche 9: Wandpleister

Geen asbest

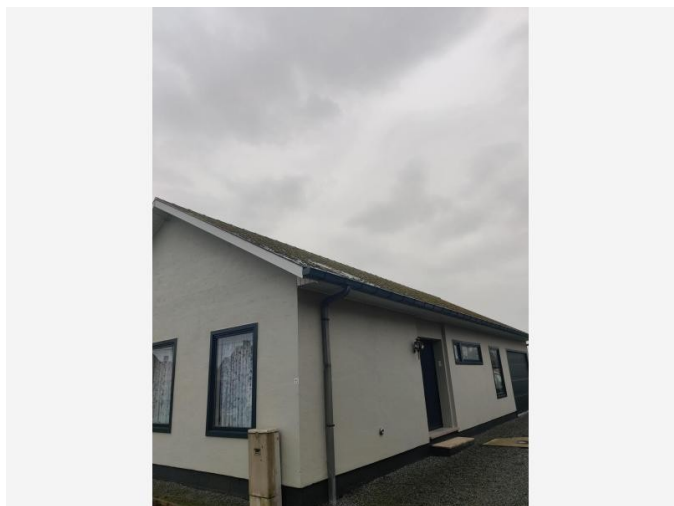
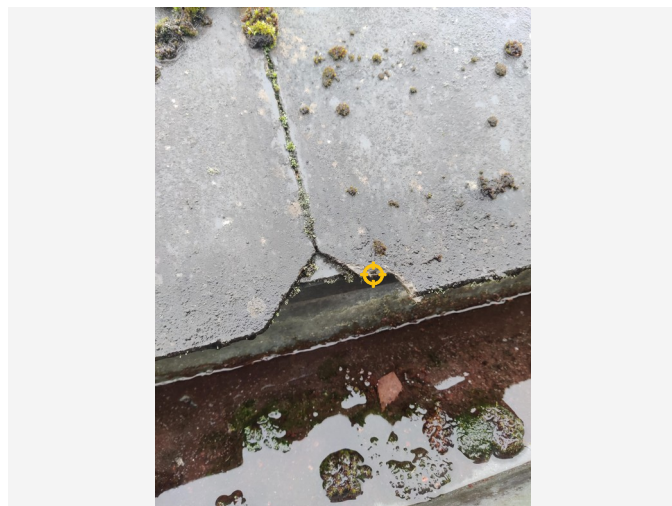
## Fiche 10: Leien dak

Geen asbest

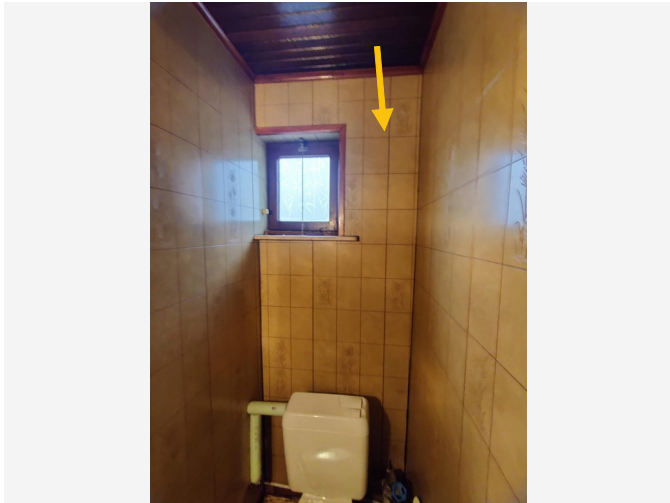
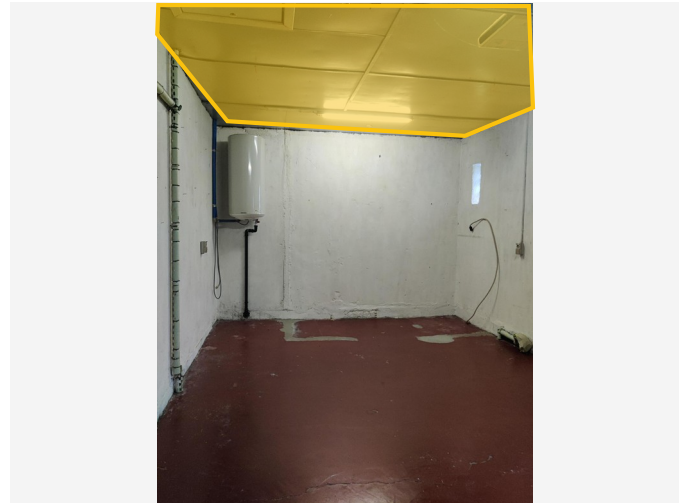
## Fiche 11: wandplaten

Geen asbest
