# Asbestinventarisatetest

Schoolstraat 30, 2280 Grobbendonk

Attestnummer : **20251031-000216.000**

Uitgegeven op : **31.10.2025**

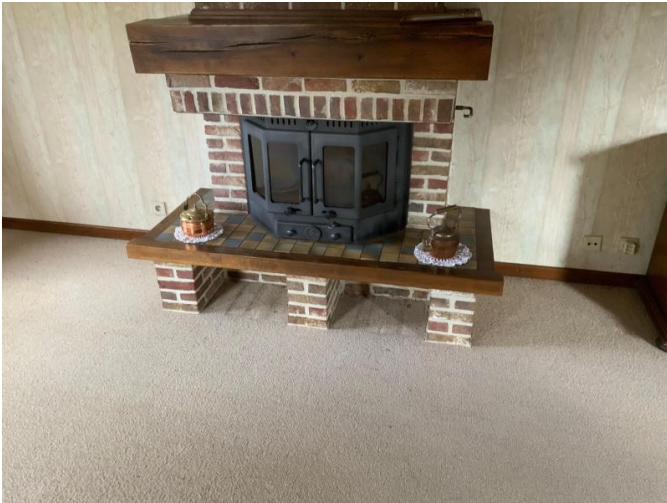
| Fiche 1: Dichtingskoord houtkachel..... | 18 |

In de kachel zit een keramische dichtingskoord. Dit is niet asbestverdacht.

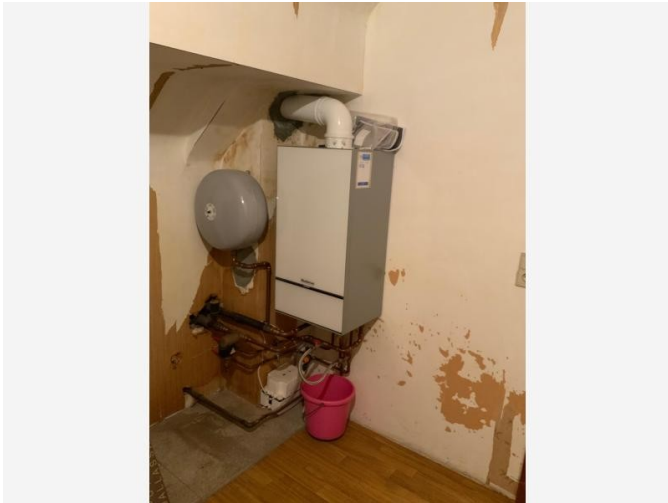
| Fiche 2: Verwarmingsketel..... | 19 |

Verwarmingsketel is een HR condensatie ketel

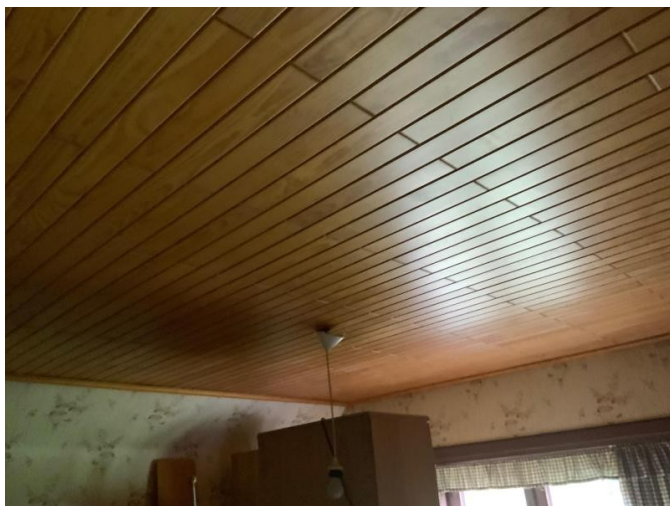
| Fiche 3: Plafonds..... | 20 |

Alle plafonds zijn uitgevoerd met houtwerk

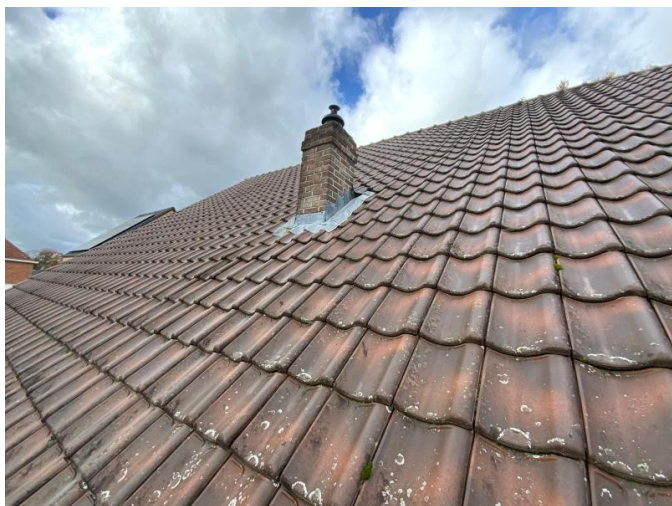
| Fiche 4: Dakbedekking schuindak..... | 21 |

Dakbedekking schuindak is uitgevoerd met dakpannen en onderdak in houtwerk met isolatie

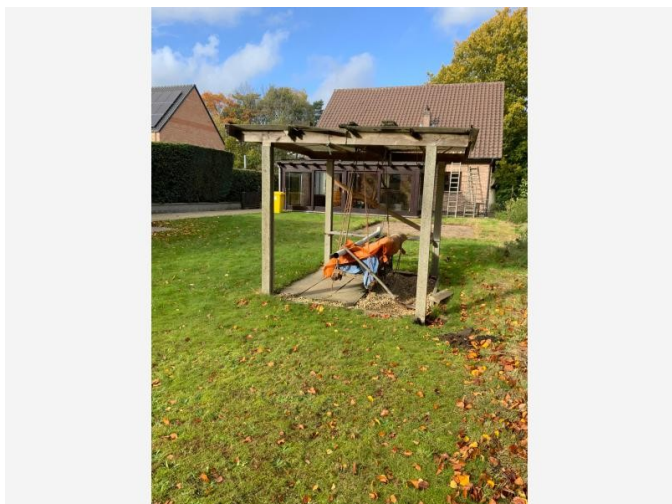
| Fiche 5: Afdak..... | 22 |

Geen asbestverdachte materialen aangetroffen

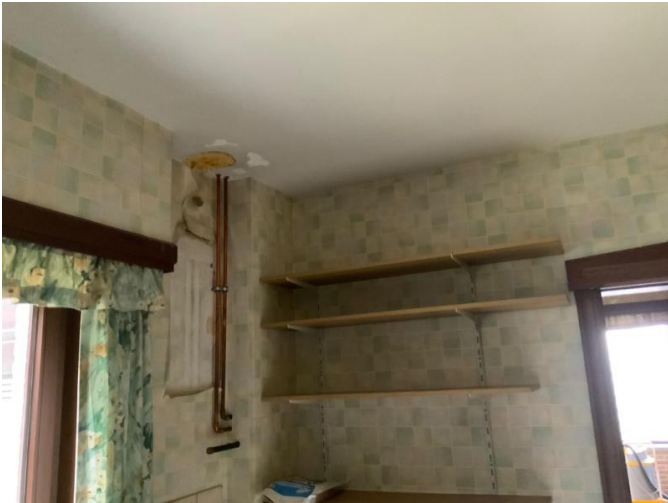
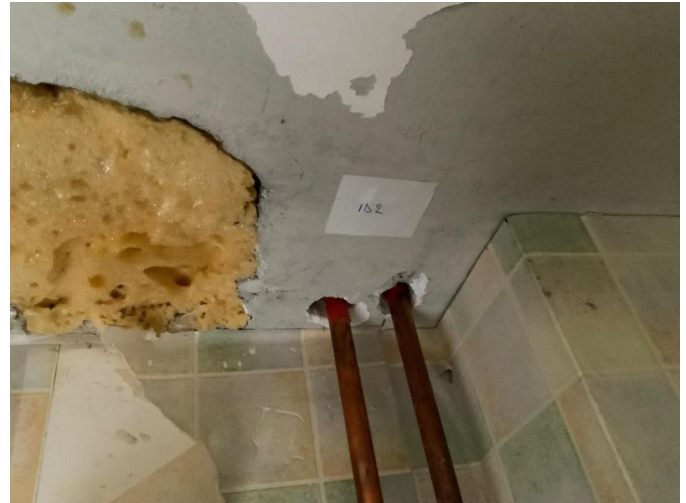
## Fiche 6: Pleisterwerk plafond

Geen asbest

| # | Type | Referentie | Resultaat |
|---|---|---|---|
| 6.1 | Puntmonster | ID2 | Geen asbest |

| Bindmiddel van materiaal | Gips - kalk |
| Gebondenheid op basis van bindmiddel | Niet-hechtgebonden |

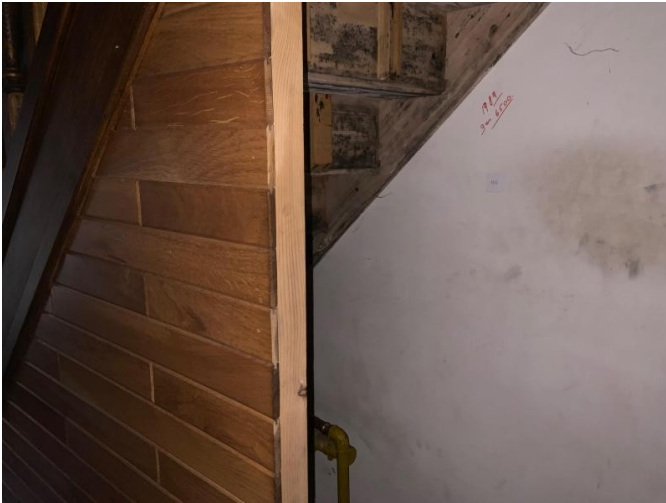
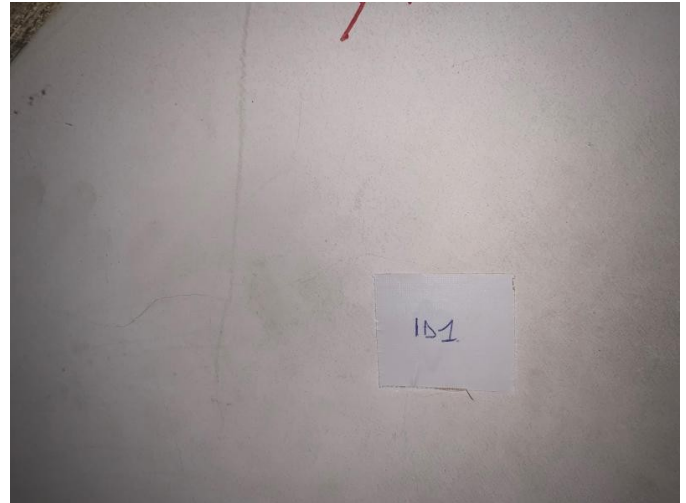
## Fiche 7: Pleisterwerk muur

Geen asbest

| # | Type | Referentie | Resultaat |
|---|---|---|---|
| 7.1 | Mengmonster | ID1 | Geen asbest |

| Bindmiddel van materiaal | Gips - kalk |
| Gebondenheid op basis van bindmiddel | Niet-hechtgebonden |

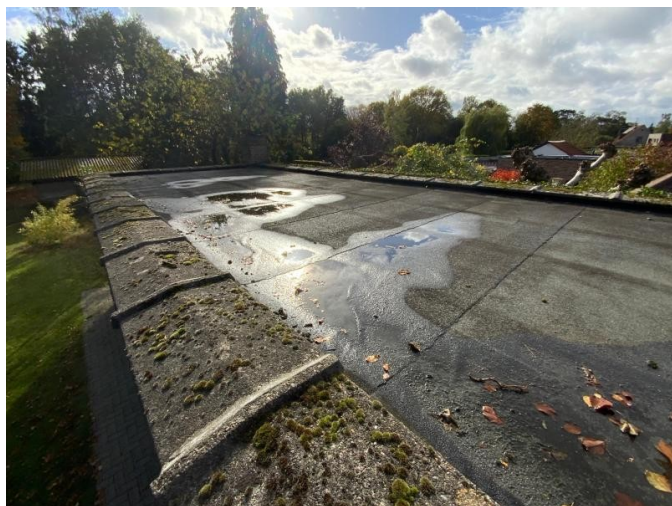
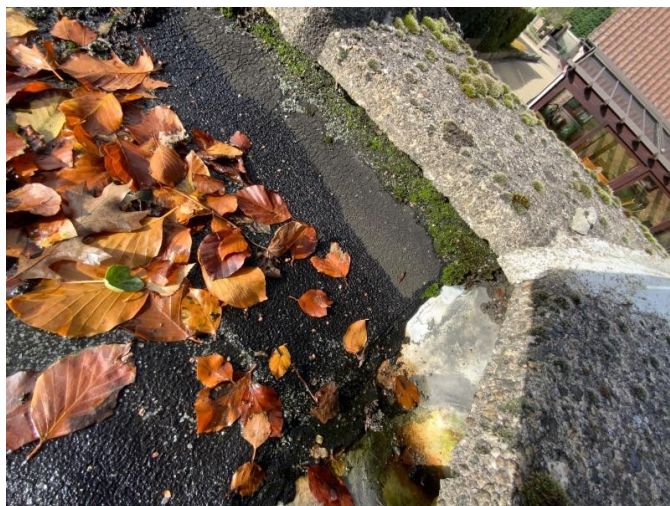
Geen asbest

| # | Type | Referentie | Resultaat |
|---|---|---|---|
| 8.1 | Puntmonster | ID3 | Geen asbest |

| Bindmiddel van materiaal | Bitumen (roofing, teer, asfalt) |
| Gebondenheid op basis van bindmiddel | Hecht |
