# Asbestinventarisatetest

Kerkstraat 79, 1790 Affligem

Attestnummer : 20251031-000563.000

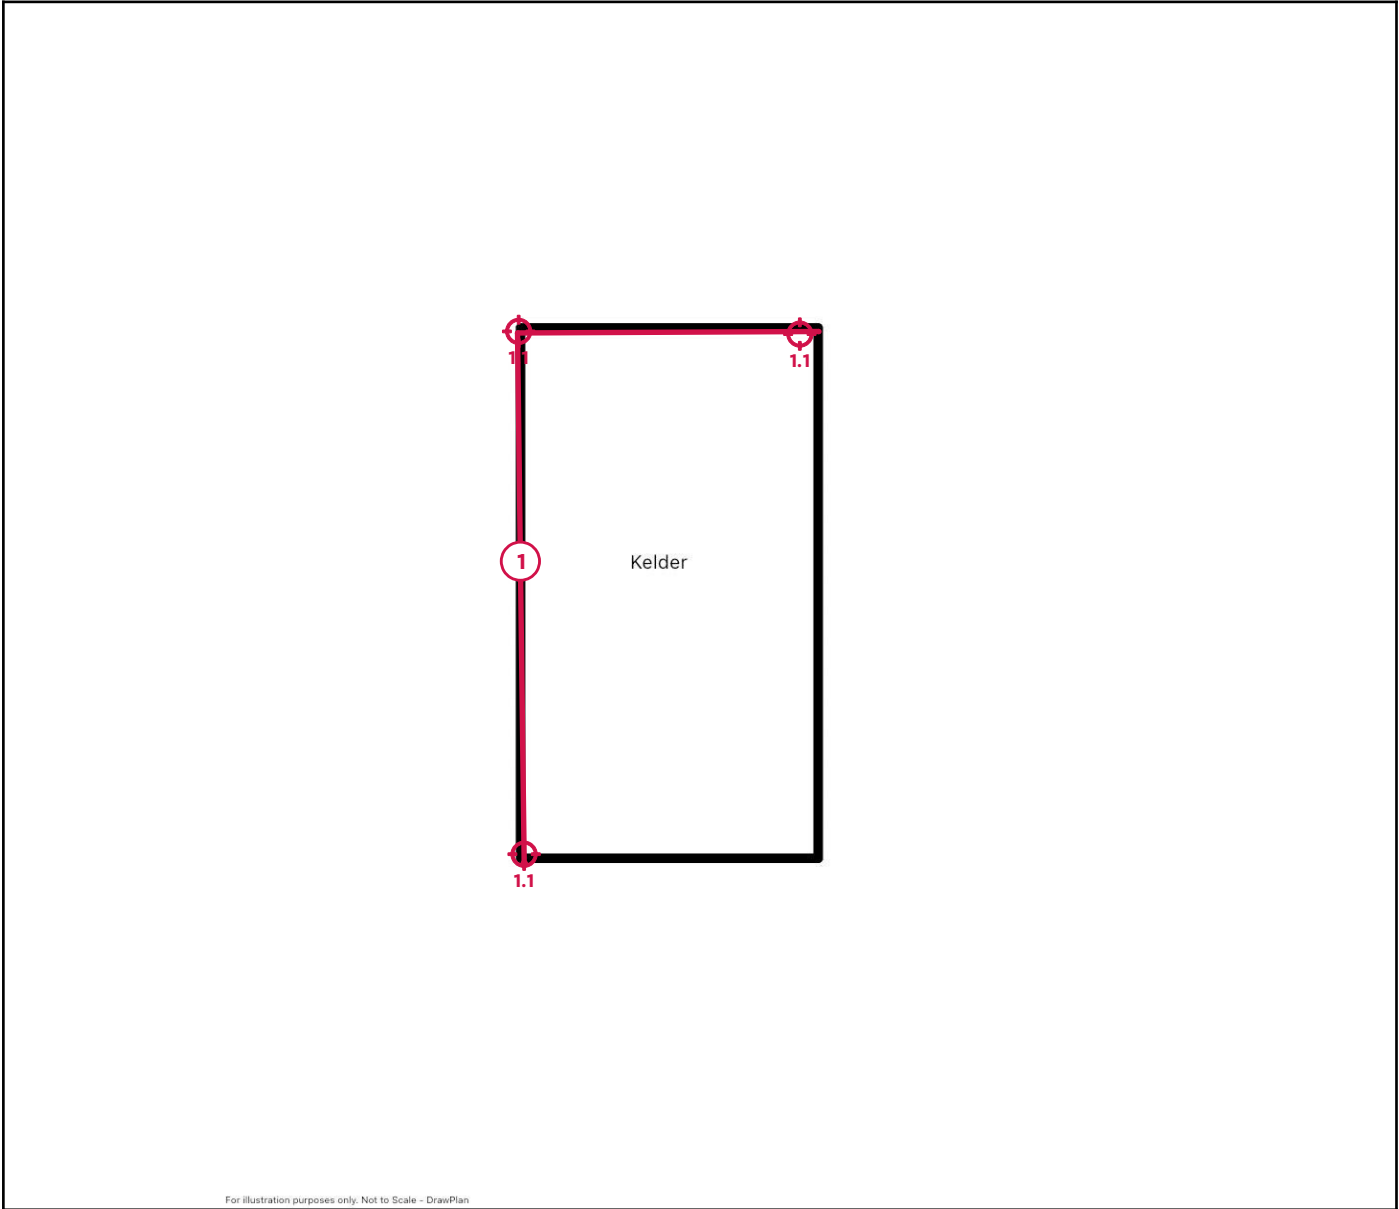
# Plan 1.3: Kelder

| Beschrijving | Type | Actie |
|---|---|---|
| 1. Leidingisolatie (gips) | Asbestmateriaal | Dringend verwijderen |
| 1.1 Code: 291025-therm-kerk | Mengmonster | - |

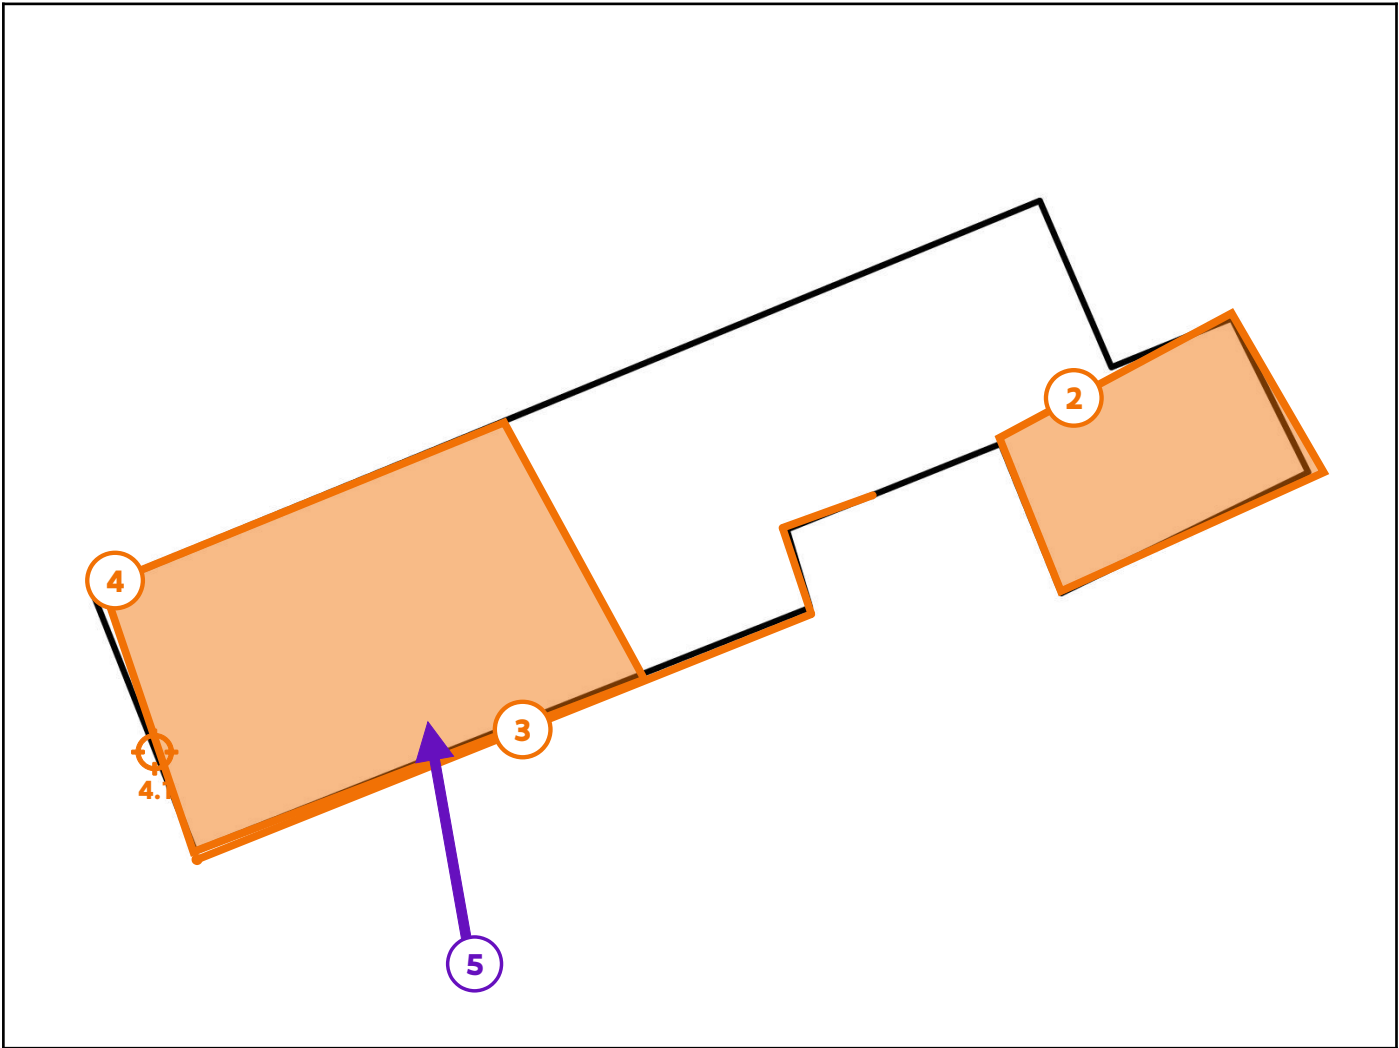
# Plan 1.4: Hoofdgebouw plan

| Beschrijving | Type | Actie |
|---|---|---|
| 2. Dak bestaande uit golfplaten | Asbestmateriaal | Verwijderen |
| 3. Gevel met leien | Asbestmateriaal | Verwijderen |
| 4. Dak bestaande uit leien | Asbestmateriaal | Verwijderen |
| 4.1 Code: 291025-lei-kerk | Puntmonster | - |
| 5. Schouw | Beperking | - |

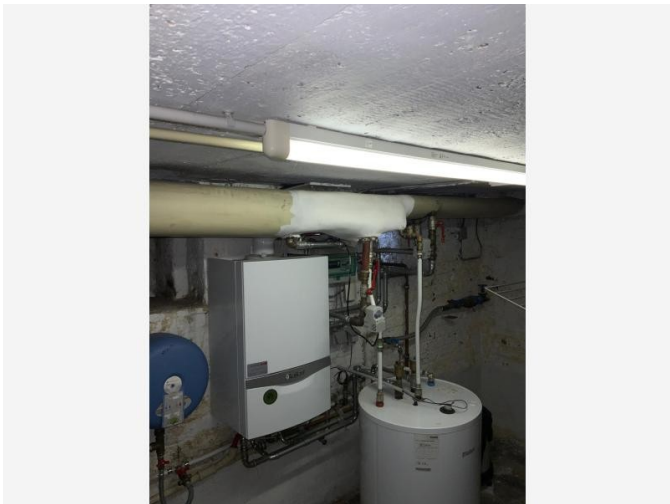
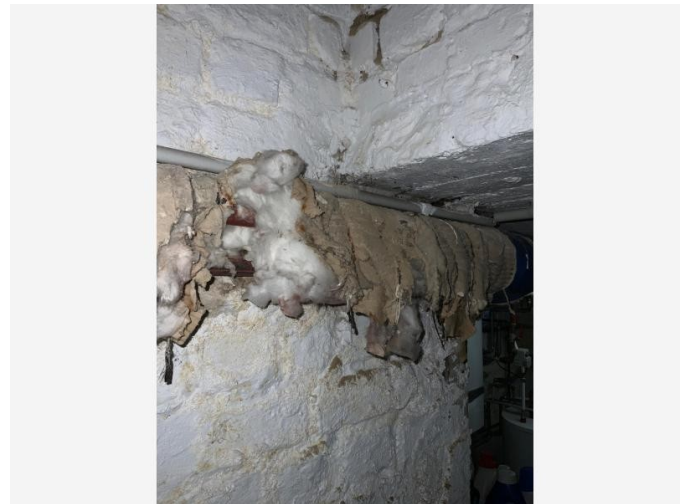
| Eindbeoordeling materiaalarisico | Hoog materiaalarisico en/of hoge kans op vezelvrijgave |

| Gebondenheid | Categorie 2: niet-hechtgebonden met matrix |
| Asbestsoort (vezeltype) | Amfibool aanwezig, uitgezonderd crocidoliet |
| Asbestconcentratie | Laag (< 50%) |
| Afschermingsgraad van het gehele materiaal | Geheel of deels (ook) vrij aan de binnenlucht |
| Toestand van het materiaal | Zwaar beschadigd, zwaar verweerd |

| # | Type | Referentie | Resultaat |
|---|---|---|---|
| 1.1 | Mengmonster | 291025-therm-kerk | Amosiet |

| Beschrijving | Leidingisolatie (gips) |
| Asbestmateriaal | In-situ afwerkingslagen - Thermische isolatie |

**Dringend verwijderen**

- Zorg voor een veilig beheer. Vermijd het beschadigen van het asbestmateriaal. Controleer de toestand jaarlijks op wijzigingen.
- Sluit de ruimte luchtdicht af en vermijd het betreden van de ruimte.
- Verwijder dit asbestmateriaal zo snel mogelijk. Volg de toestand goed op.
- Voer bijkomende staalname(s) uit.

- Hermetische zone (erkend asbestverwijderaar)  
Deze toepassing kan enkel door een erkende asbestverwijderaar via de methodiek van hermetische zone verwijderd worden omdat verwijdering via de methodiek van eenvoudige handelingen en/of couveusezakmethode niet mogelijk is; en er automatisch een verhoogd risico op vrijgave van asbestvezels (max. concentratie 0,01 vezels/cm - CODEX Art. VI.3-54) ontstaat. (Bron: CODEX - Art. VI.3-61.- par 1.)

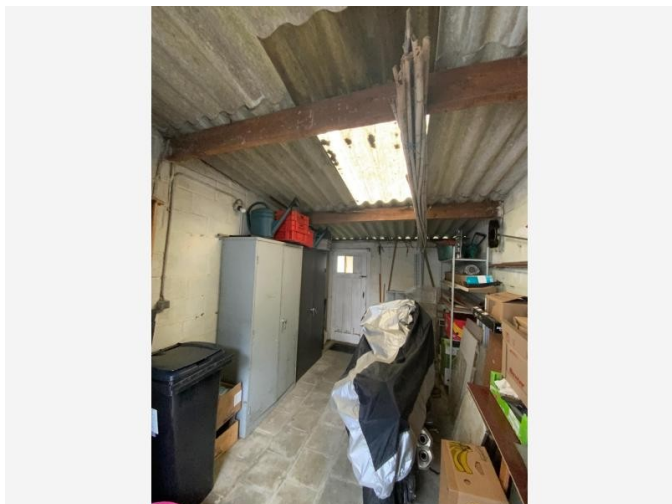
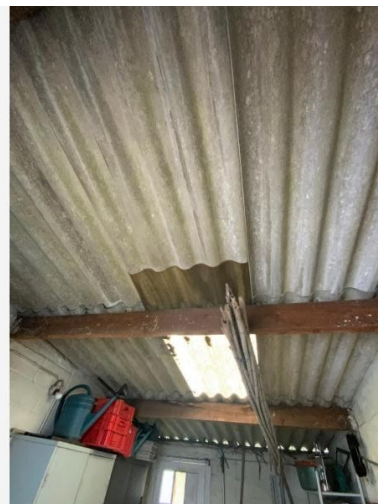
| Eindbeoordeling materiaalrisico | Verhoogd materiaalrisico en/of verhoogde kans op vezelvrijgave |

| Gebondenheid | Categorie 1: hechtgebonden in oorsprong |
| Asbestsoort (vezeltype) | Crocidoliet aanwezig |
| Afschermingsgraad van het gehele materiaal | Geheel of deels vrij aan de buitenlucht |
| Toestand van het materiaal | Matig beschadigd, matig verweerd |

| Beschrijving | Dak bestaande uit golfplaten |
| Asbestmateriaal | Dak- en gevelbekleding - Golfplaat |

Verwijderen

- Verwijder dit asbestmateriaal zo snel mogelijk. Volg de toestand goed op.
- Hemelwater dat afspoelt van asbestcement daken of gevels kan asbestdeeltjes bevatten. Gebruik het enkel voor gesloten circuits (bv. spoelen toiletten). Reinig na het vervangen van het dak of de gevel de dakgoten en regenwaterput of -ton om asbesthoudend sediment of slib te verwijderen

- Eenvoudige handelingen: mag via doe-het-zelf of door werknemer(s) met opleidingsattest eenvoudige handelingen  
Deze toepassing kan door een aannemer die over een opleidingsattest eenvoudige handelingen beschikt of door een particulier (doe-het-zelf), verwijderd worden indien er geen verhoogd risico op vrijgave van asbestvezels (max. concentratie 0,01 vezels/cm<sup>3</sup> - CODEX Art. VI.3-54) ontstaat en de toepassing voorafgaand wordt gefixeerd/bevochtigd; de individuele elementen zonder machinale werktuigen (boormachine, slijpschijf, hogedrukreiniger,...) en zonder breken of gooien een voor een losgemaakt worden; en ten slotte dubbel en luchtdicht verpakt weggevoerd worden naar een erkend afvalpunt (recyclagepark).

- Eenvoudige handelingen: enkel door erkend asbestverwijderaar  
Deze toepassing kan enkel door een erkende asbestverwijderaar verwijderd worden omdat er hier automatisch een verhoogd risico op vrijgave van asbestvezels (max. concentratie 0,01 vezels/cm<sup>3</sup> - CODEX - Art. VI.3-54) ontstaat. (Bron: VLAREM II: 6.4.0.1 par1, par2 en par3). Een erkend asbestverwijderaar moet ingeschakeld worden voor deze toepassingen die niet (kunnen) worden verwijderd door de couveuzezakmethode, door hermetische zone of door de materialen beschreven in Vlare II, art. 6.4.0.1 par2. (Bron: Leidraad bij het Inspectieprotocol)

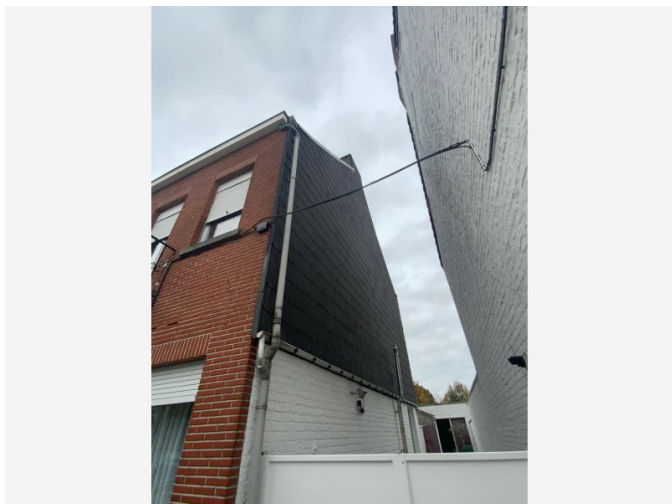
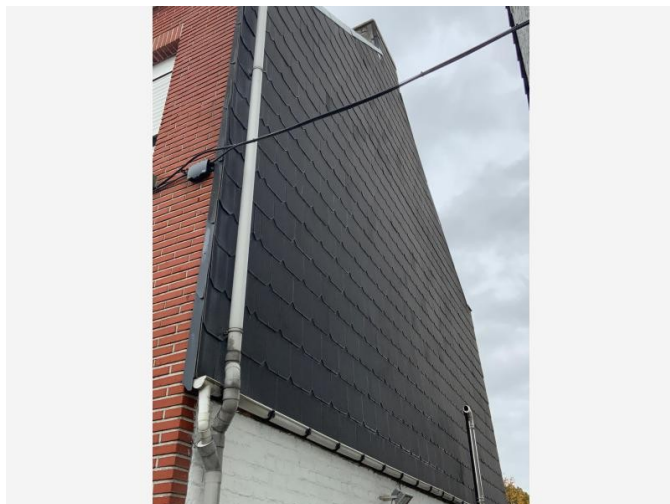
| Eindbeoordeling materiaalrisico | Verhoogd materiaalrisico en/of verhoogde kans op vezelvrijgave |

| Gebondenheid | Categorie 1: hechtgebonden in oorsprong |
| Asbestsoort (vezeltype) | Crocidoliet aanwezig |
| Afschermingsgraad van het gehele materiaal | Geheel of deels vrij aan de buitenlucht |
| Toestand van het materiaal | Matig beschadigd, matig verweerd |

| Beschrijving | Gevel met leien |
| Asbestmateriaal | Dak- en gevelbekleding - Lei, shingle |

Verwijderen

- Verwijder dit asbestmateriaal zo snel mogelijk. Volg de toestand goed op.
- Hemelwater dat afspoelt van asbestcement daken of gevels kan asbestdeeltjes bevatten. Gebruik het enkel voor gesloten circuits (bv. spoelen toiletten). Reinig na het vervangen van het dak of de gevel de dakgoten en regenwaterput of -ton om asbesthoudend sediment of slib te verwijderen

- Eenvoudige handelingen: mag via doe-het-zelf of door werknemer(s) met opleidingsattest eenvoudige handelingen  
Deze toepassing kan door een aannemer die over een opleidingsattest eenvoudige handelingen beschikt of door een particulier (doe-het-zelf), verwijderd worden indien er geen verhoogd risico op vrijgave van asbestvezels (max. concentratie 0,01 vezels/cm<sup>3</sup> - CODEX Art. VI.3-54) ontstaat en de toepassing voorafgaand wordt gefixeerd/bevochtigd; de individuele elementen zonder machinale werktuigen (boormachine, slijpschijf, hogedrukreiniger,...) en zonder breken of gooien een voor een losgemaakt worden; en ten slotte dubbel en luchtdicht verpakt weggevoerd worden naar een erkend afvalpunt (recyclagepark).

Deze toepassing kan enkel door een erkende asbestverwijderaar verwijderd worden omdat er hier automatisch een verhoogd risico op vrijgave van asbestvezels (max. concentratie 0,01 vezels/cm<sup>3</sup> - CODEX - Art. VI.3-54) ontstaat. (Bron: VLAREM II: 6.4.0.1 par1, par2 en par3). Een erkend asbestverwijderaar moet ingeschakeld worden voor deze toepassingen die niet (kunnen) worden verwijderd door de couveuzezakmethode, door hermetische zone of door de materialen beschreven in Vlarem II, art. 6.4.0.1 par2. (Bron: Leidraad bij het Inspectieprotocol)
