# Asbestinventarisatattest

Oudebaan 25, 1790 Affligem

Attestnummer : 20251027-000544.000

Uitgegeven op : 27.10.2025

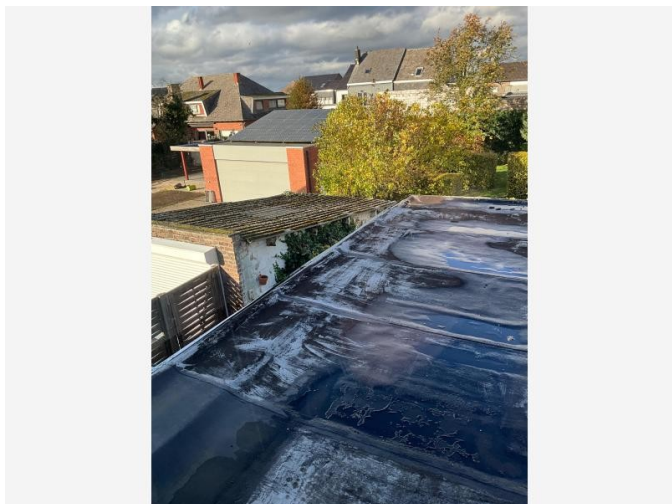
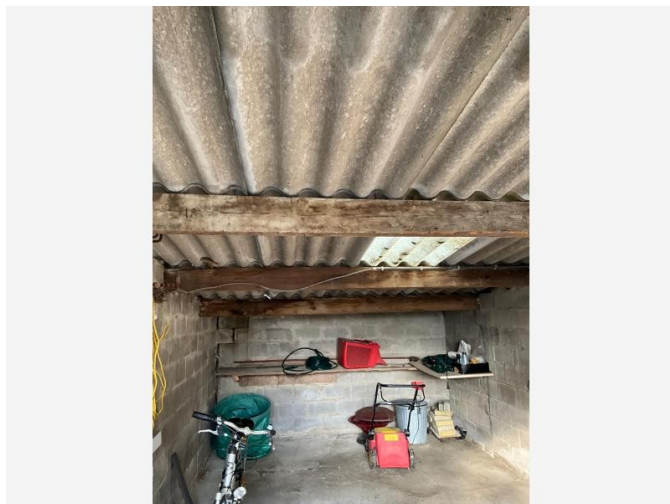
| Eindbeoordeling materiaalrisico | Hoog materiaalrisico en/of hoge kans op vezelvrijgave |

| Gebondenheid | Categorie 1: hechtgebonden in oorsprong |
| Asbestsoort (vezeltype) | Crocidoliet aanwezig |
| Asbestconcentratie | Laag (< 50%) |
| Afschermingsgraad van het gehele materiaal | Geheel of deels (ook) vrij aan de binnenlucht |
| Toestand van het materiaal | Matig beschadigd, matig verweerd |

| Beschrijving | Dak bestaande uit golfplaten |
| Asbestmateriaal | Dak- en gevelbekleding - Golfplaat |
| Opmerking | De hoeveelheid is een zo nauwkeurig mogelijke opmeting. Hieraan kunnen evenwel geen rechten worden ontleend. Er werden verder geen asbestverdachte materialen aangetroffen binnenzijde de garage. |

**Dringend verwijderen**

- Zorg voor een veilig beheer. Vermijd het beschadigen van het asbestmateriaal. Controleer de toestand jaarlijks op wijzigingen.
- Hemelwater dat afspoelt van asbestcement daken of gevels kan asbestdeeltjes bevatten. Gebruik het enkel voor gesloten circuits (bv. spoelen toiletten). Reinig na het vervangen van het dak of de gevel de dakgoten en regenwaterput of -ton om asbesthoudend sediment of slib te verwijderen
- Voer bijkomende staalname(s) uit.

- Eenvoudige handelingen: mag via doe-het-zelf of door werknemer(s) met opleidingsattest eenvoudige handelingen  
Deze toepassing kan door een aannemer die over een opleidingsattest eenvoudige handelingen beschikt of door een particulier (doe-het-zelf), verwijderd worden indien er geen verhoogd risico op vrijgave van asbestvezels (max. concentratie 0,01 vezels/cm<sup>3</sup> - CODEX Art. VI.3-54) ontstaat en de toepassing voorafgaand wordt gefixeerd/bevochtigd; de individuele elementen zonder machinale werktuigen (boormachine, slijpschijf, hogedrukreiniger,...) en zonder breken of gooien een voor een losgemaakt worden; en ten slotte dubbel en luchtdicht verpakt weggevoerd worden naar een erkend afvalpunt (recyclagepark).

- Eenvoudige handelingen: enkel door erkend asbestverwijderaar  
Deze toepassing kan enkel door een erkende asbestverwijderaar verwijderd worden omdat er hier automatisch een verhoogd risico op vrijgave van asbestvezels (max. concentratie 0,01 vezels/cm<sup>3</sup> - CODEX - Art. VI.3-54) ontstaat. (Bron: VLAREM II: 6.4.0.1 par1, par2 en par3). Een erkend asbestverwijderaar moet ingeschakeld worden voor deze toepassingen die niet (kunnen) worden verwijderd door de couveuzemethode, door hermetische zone of door de materialen beschreven in VLAREM II, art. 6.4.0.1 par2. (Bron: Leidraad bij het Inspectieprotocol)

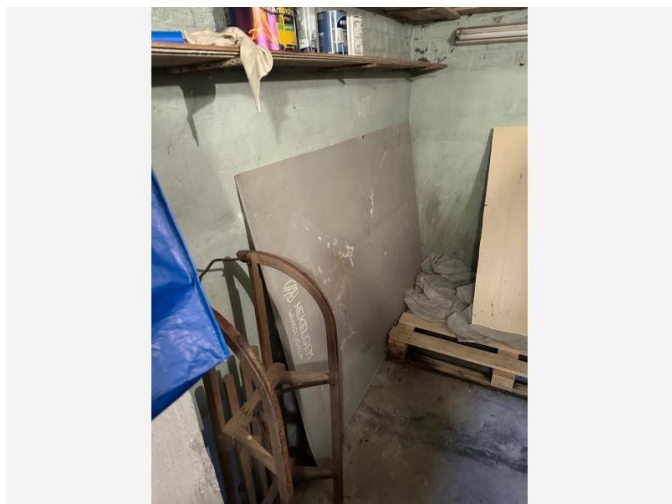
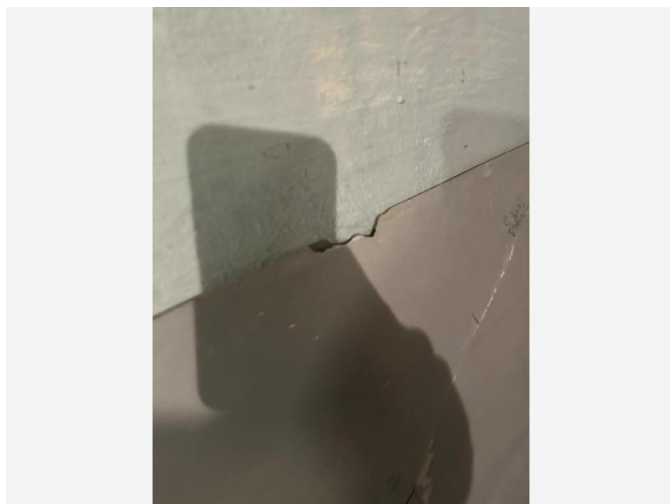
| # | Type | Referentie | Resultaat |
|---|---|---|---|
| 2.1 | Puntmonster | Plaat | Chrysotiel |

| Beschrijving | Plaat kelder |
| Type afvalstof | Betreft stock-voorraad of gedemonteerde asbestmaterialen |
| Asbestmaterialen | <ul style="list-style-type: none"><li>• Plaat, paneel, tablet - Generiek</li></ul> |

**Dringend verwijderen**

- Verwijder het asbestafval.

- Eenvoudige handelingen: mag via doe-het-zelf of door werknemer(s) met opleidingsattest eenvoudige handelingen  
Deze toepassing kan door een aannemer die over een opleidingsattest eenvoudige handelingen beschikt of door een particulier (doe-het-zelf), verwijderd worden indien er geen verhoogd risico op vrijgave van asbestvezels (max. concentratie 0,01 vezels/cm<sup>3</sup> - CODEX Art. VI.3-54) ontstaat en de toepassing voorafgaand wordt gefixeerd/bevochtigd; de individuele elementen zonder machinale werktuigen (boormachine, slijpschijf, hogedrukreiniger,...) en zonder breken of gooien een voor een losgemaakt worden; en ten slotte dubbel en luchtdicht verpakt weggevoerd worden naar een erkend afvalpunt (recyclagepark).

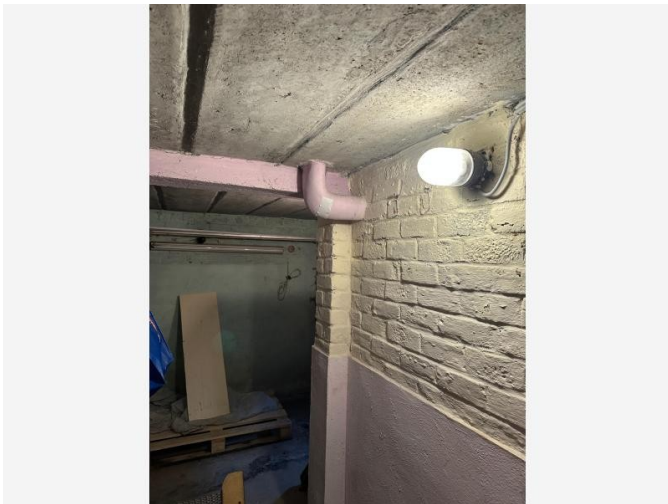
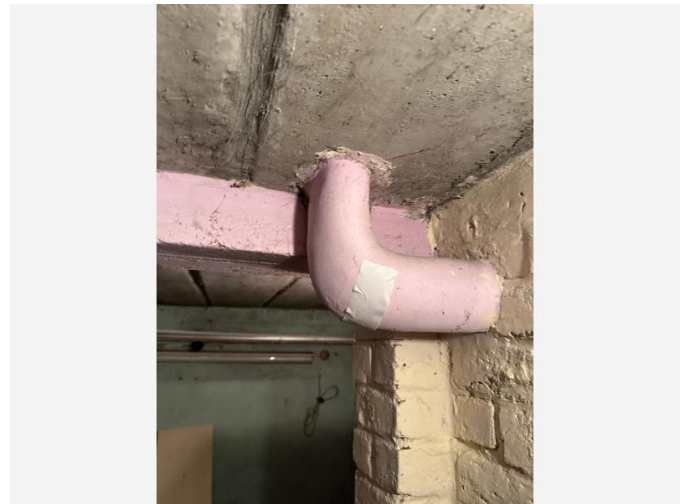
| Eindbeoordeling materiaalrisico | Verhoogd materiaalrisico en/of verhoogde kans op vezelvrijgave |

| Gebondenheid | Categorie 2: niet-hechtgebonden met matrix |
| Asbestsoort (vezeltype) | Amfibool aanwezig, uitgezonderd crocidoliet |
| Asbestconcentratie | Hoog ( $\geq 50\%$ ) |
| Toestand van het materiaal | Licht beschadigd, licht verweerd. Intact calciumsilicaatmateriaal of categorie III 'gebondenheid' |

| # | Type | Referentie | Resultaat |
|---|---|---|---|
| 3.1 | Mengmonster | TBI - B | Amosiet |

| Beschrijving | Thermische buisisolatie |
| Asbestmateriaal | In-situ afwerkingslagen - Thermische isolatie |
| Opmerking | De hoeveelheid is een zo nauwkeurig mogelijke opmeting. Hieraan kunnen evenwel geen rechten worden ontleend. Alleen rondom de bochten is er gipsgebonden thermische isolatie aanwezig. Indien er bij werken/renovaties gipsisolatie zichtbaar wordt onder het plastic omhulsel rondom de rechte stukken, is het aangeraden om deze te laten bemonsteren alvorens aan te tasten. |

Verwijderen

- Zorg voor een veilig beheer. Vermijd het beschadigen van het asbestmateriaal. Controleer de toestand jaarlijks op wijzigingen.
- Scherm in afwachting van verwijdering het asbestmateriaal af van luchtstromingen en verstoring: bijvoorbeeld door het te verpakken, te fixeren, af te dekken, signalisatie - afbakening aan te brengen, ...

- Hermetische zone (erkend asbestverwijderaar)  
Deze toepassing kan enkel door een erkende asbestverwijderaar via de methodiek van hermetische zone verwijderd worden omdat verwijdering via de methodiek van eenvoudige handelingen en/of couveusezakmethode niet mogelijk is; en er automatisch een verhoogd risico op vrijgave van asbestvezels (max. concentratie 0,01 vezels/cm - CODEX Art. VI.3-54) ontstaat. (Bron: CODEX - Art. VI.3-61.- par 1.)

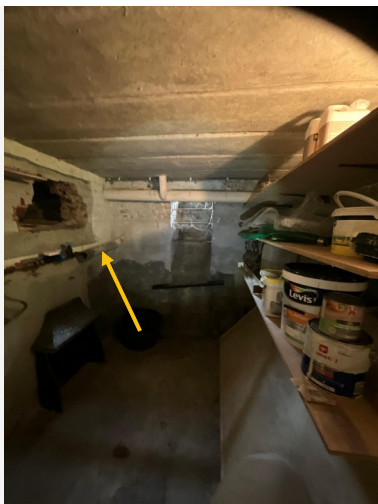
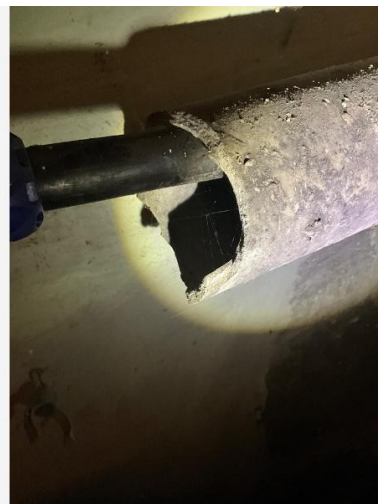
| Opmerking | De precieze lengte is onbekend. |

- Eenvoudige handelingen: mag via doe-het-zelf of door werknemer(s) met opleidingsattest eenvoudige handelingen  
Deze toepassing kan door een aannemer die over een opleidingsattest eenvoudige handelingen beschikt of door een particulier (doe-het-zelf), verwijderd worden indien er geen verhoogd risico op vrijgave van asbestvezels (max. concentratie 0,01 vezels/cm<sup>3</sup> - CODEX Art. VI.3-54) ontstaat en de toepassing voorafgaand wordt gefixeerd/bevochtigd; de individuele elementen zonder machinale werktuigen (boormachine, slijpschijf, hogedrukreiniger,...) en zonder breken of gooien een voor een losgemaakt worden; en ten slotte dubbel en luchtdicht verpakt weggevoerd worden naar een erkend afvalpunt (recyclagepark).

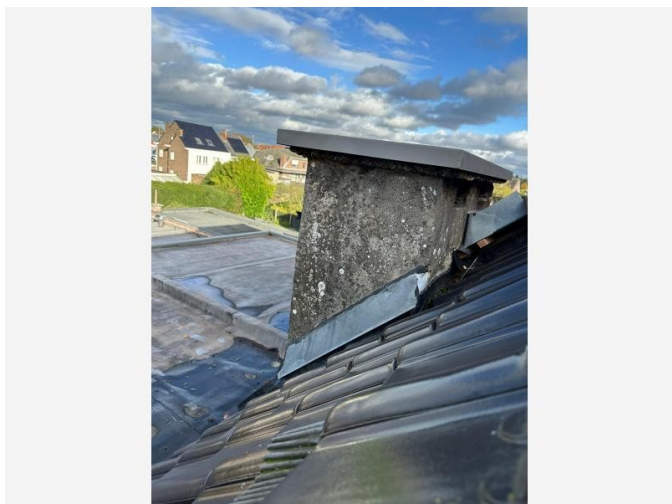
| Beschrijving | Type | Actie |
|---|---|---|
| 6. Gemetselde schouwen | Beperking | - |

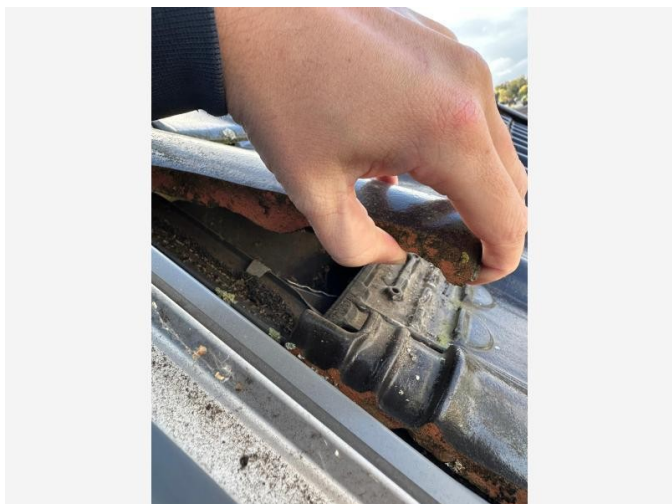
| Beschrijving | Type | Actie |
|---|---|---|
| 7. Geen onderdak aangetroffen | Advies | - |

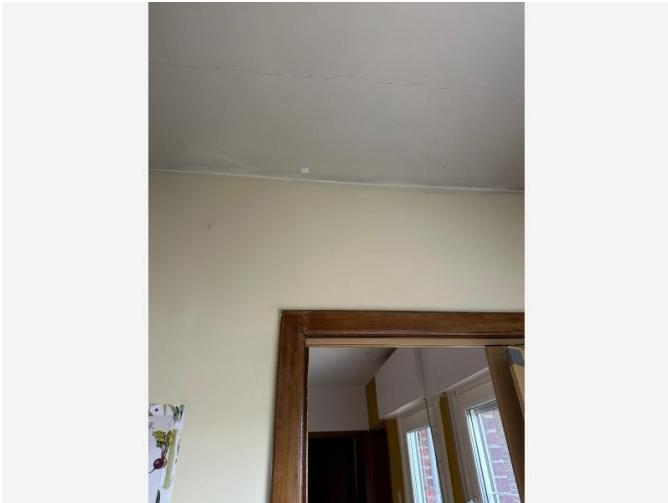
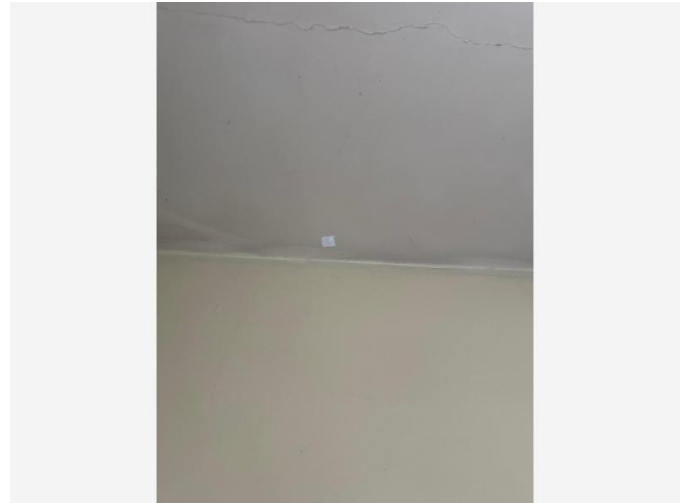
## Fiche 8: Pleisterwerk plafonds

Geen asbest

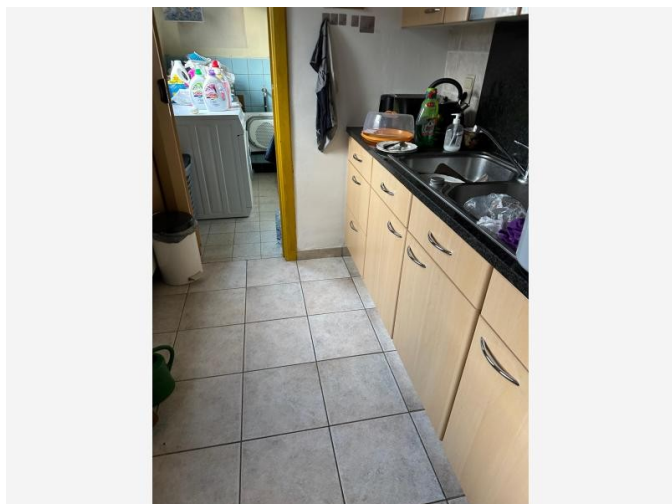
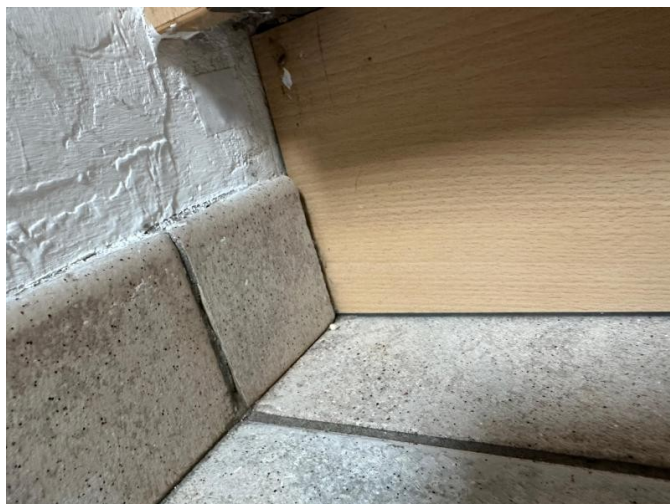
## Fiche 9: Pleisterwerk wanden

Geen asbest

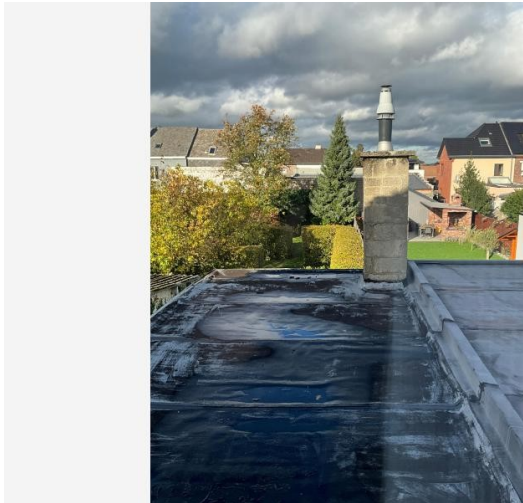
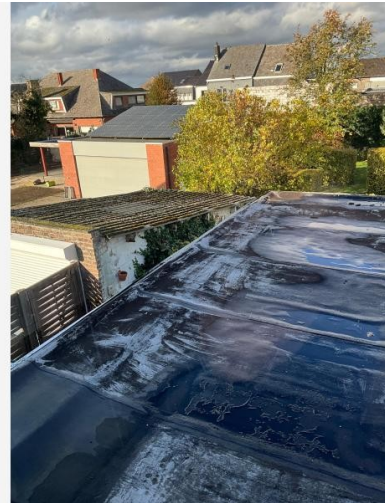
## Fiche 10: Roofing plat dak

Geen asbest
