# Asbestinventarisatetest

Krynlaan 8, 2950 Kapellen

Attestnummer : 20250930-000157.000

**Niet-asbestveilig**

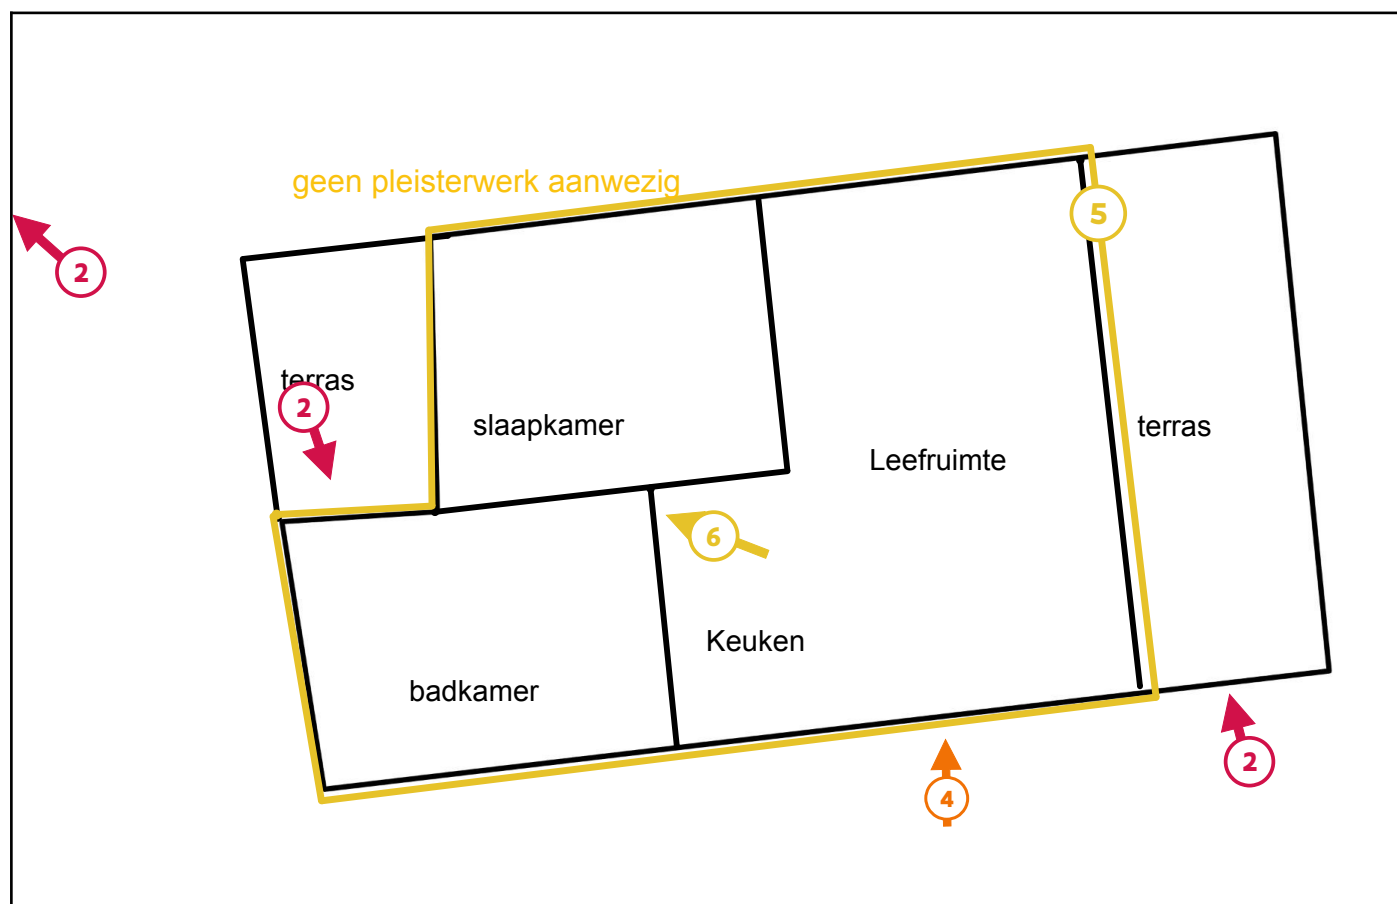
## Plan 1.1: GLV

| Beschrijving | Type | Actie |
|---|---|---|
| 2. golfplaten afval | Asbestmateriaal | Dringend verwijderen |
| 4. Rookgaskanaal | Asbestmateriaal | Verwijderen |
| 5. Roofing waterkering | Asbestmateriaal | Zorgvuldig beheren |
| 6. Antidreunplaat onder spoeltafel keuken | Asbestmateriaal | Zorgvuldig beheren |

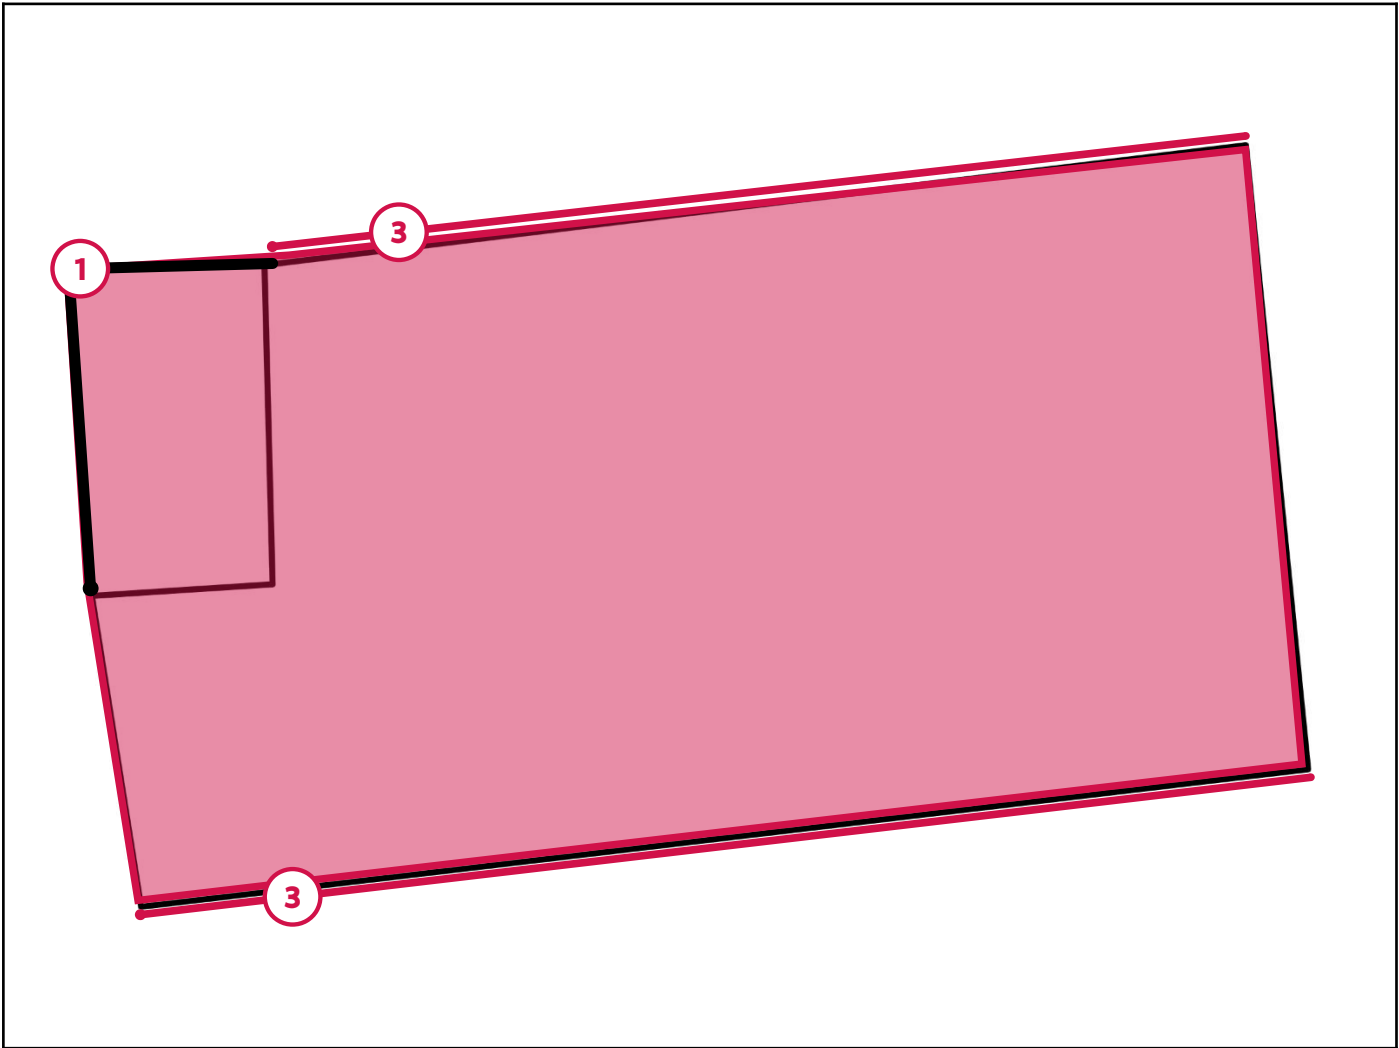
# Plan 1.2: dakenplan

| Beschrijving | Type | Actie |
|---|---|---|
| 1. Golfplaten | Asbestmateriaal | Dringend verwijderen |
| 3. Slib in dakgoten | Asbestmateriaal | Dringend verwijderen |

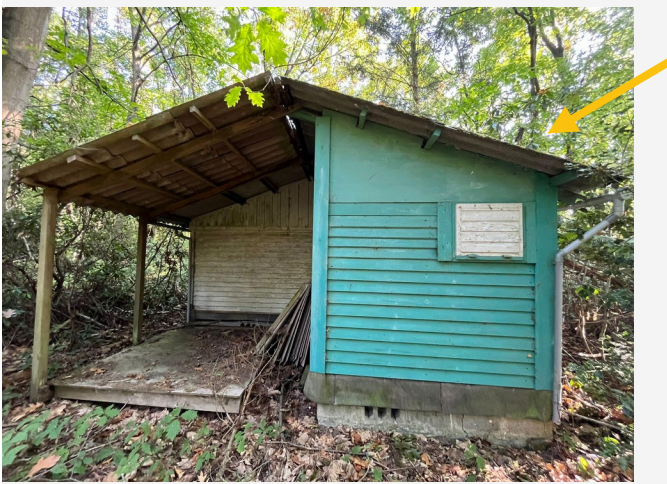
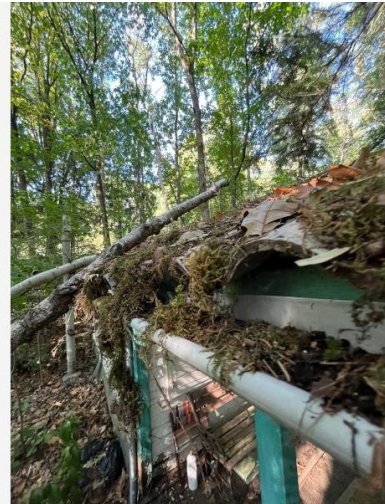
| Eindbeoordeling materiaalrisico | Hoog materiaalrisico en/of hoge kans op vezelvrijgave |

| Gebondenheid | Categorie 1: hechtgebonden in oorsprong |
| Asbestsoort (vezeltype) | Crocidoliet aanwezig |
| Afschermingsgraad van het gehele materiaal | Geheel of deels (ook) vrij aan de binnenlucht |
| Toestand van het materiaal | Zwaar beschadigd, zwaar verweerd |

| Beschrijving | Golfplaten |

**Dringend verwijderen**

- Verwijder dit asbestmateriaal zo snel mogelijk. Volg de toestand goed op.
- Hemelwater dat afspoelt van asbestcement daken of gevels kan asbestdeeltjes bevatten. Gebruik het enkel voor gesloten circuits (bv. spoelen toiletten). Reinig na het vervangen van het dak of de gevel de dakgoten en regenwaterput of -ton om asbesthoudend sediment of slib te verwijderen
- Voer bijkomende staalname(s) uit.

- Eenvoudige handelingen: mag via doe-het-zelf of door werknemer(s) met opleidingsattest eenvoudige handelingen  
Als dit materiaal verwijderd kan worden zonder het te breken, te beschadigen... , dan mag met dit met eenvoudige handelingen.  
Vermijd stofvorming en stofverspreiding op elk moment van de werken. Bevochtig of fixeer het materiaal.  
Het gebruik van sneldraaiende werktuigen (boormachine, slijpschijf, hogedrukreiniger...) is verboden.  
Zorg voor gepaste persoonlijke beschermingsmiddelen: minimaal FFP3-mondmasker (EN 149),

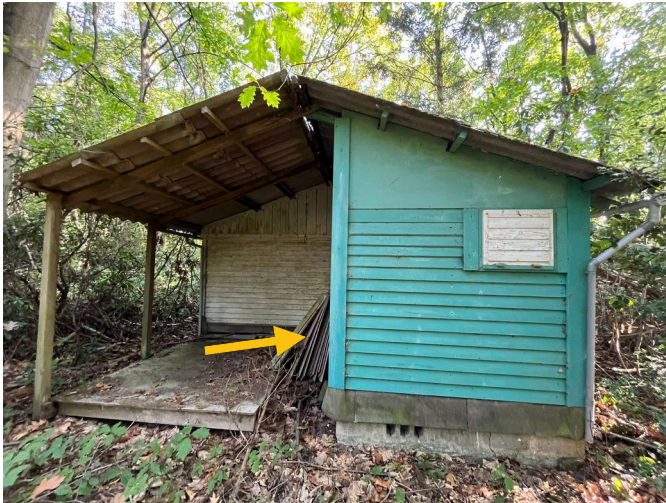
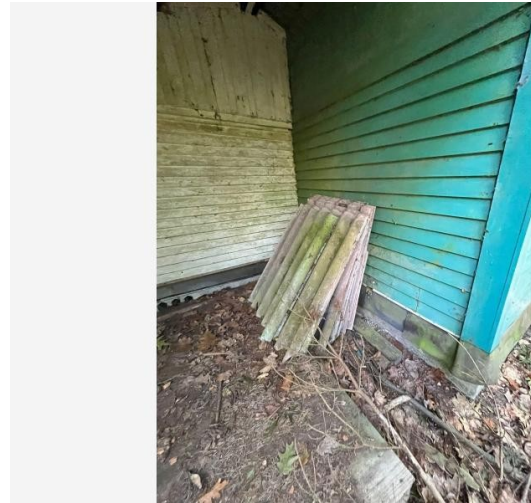
## Fiche 2: golfplaten afval

Asbestmateriaal - afvalstof

| Beschrijving | golfplaten afval |
| Type afvalstof | Betreft stock-voorraad of gedemonteerde asbestmaterialen |
| Aanwezige resten | Golfplaten dakbedekking |

**Dringend verwijderen**

- Verwijder het asbestafval.
- Voer bijkomende staalname(s) uit.

- Eenvoudige handelingen: mag via doe-het-zelf of door werknemer(s) met opleidingsattest eenvoudige handelingen  
Het afval betreft hechtgebonden toepassingen. Verwijder deze zonder (extra) te beschadigen.

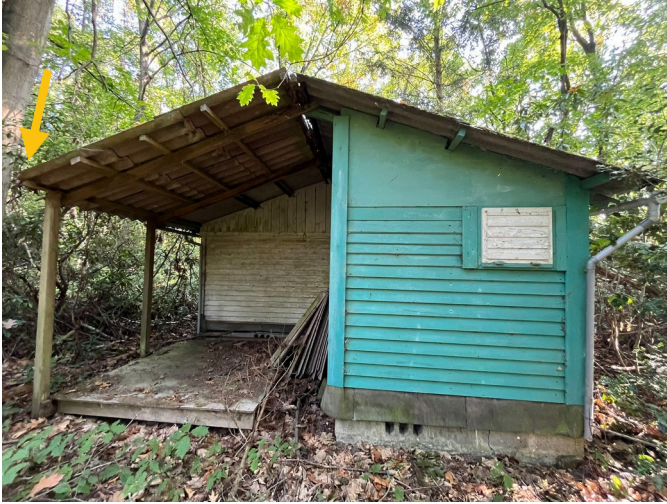
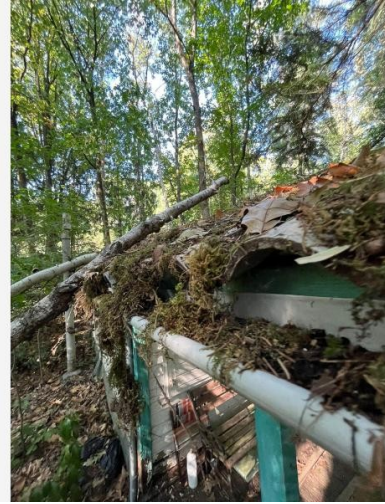
| Beschrijving | Slib in dakgoten |
| Type afvalstof | Betreft resten (contaminatie) van verwerking of beschadiging |
| Bron van de resten | Leien en golfplaten op garage. |
| Gebondenheid resten | Niet hecht |

**Dringend verwijderen**

- Verwijder het asbestafval.
- Voer bijkomende staalname(s) uit.

- Eenvoudige handelingen: enkel door erkend asbestverwijderaar  
Aangezien het hier over losgekomen vezels gaat van de cementtoepassingen en aangekoekt is met eventueel mos of sediment is dit enkel door erkende verwijderaars te verwijderen.

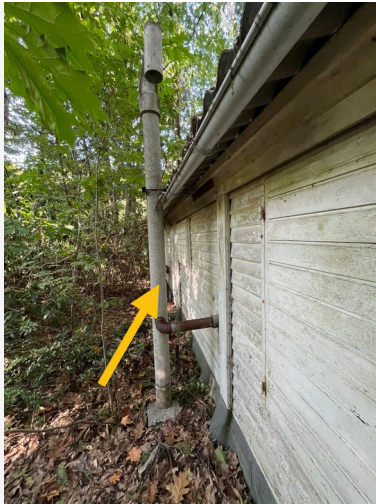
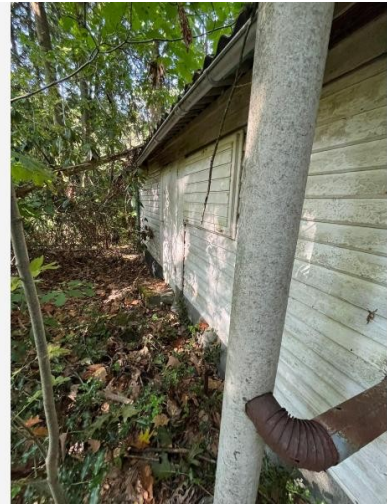
| Eindbeoordeling materiaalisico | Laag materiaalisico en/of verlaagde kans op vezelvrijgave |

| Asbestsoort (vezeltype) | Crocidoliet aanwezig |
| Toestand van het materiaal | Licht beschadigd, licht verweerd. Intact calciumsilicaatmateriaal of categorie III 'gebondenheid' |

| Beschrijving | Rookgaskanaal |
| Opmerking | <p>Enkel het zichtbare gedeelte van het rookgaskanaal werd genoteerd bij de hoeveelheid.</p> <p>Het is onduidelijk of de buis doorloopt in de schouw.</p> <p>Het betreft een (ruwe) schatting van de hoeveelheid.</p> |

Verwijderen

- Verwijder dit asbestmateriaal zo snel mogelijk. Volg de toestand goed op.
- Voer bijkomende staalname(s) uit.

- Eenvoudige handelingen: mag via doe-het-zelf of door werknemer(s) met opleidingsattest eenvoudige handelingen  
Als dit materiaal verwijderd kan worden zonder het te breken, te beschadigen... , dan mag met dit met eenvoudige handelingen.

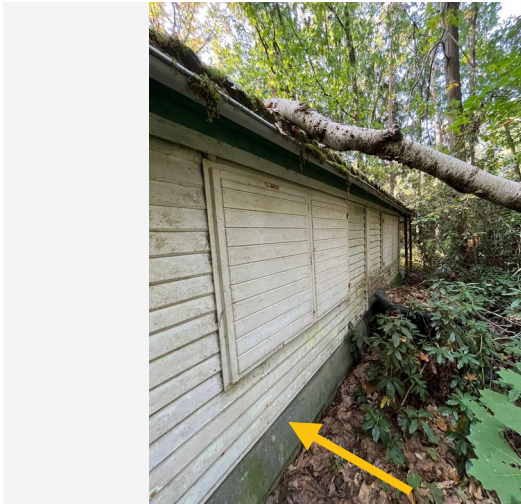
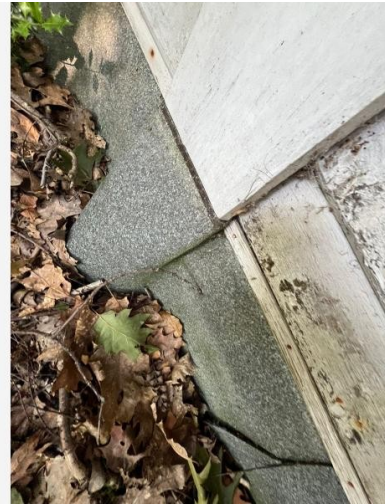
| Eindbeoordeling materiaalarisico | Laag materiaalarisico en/of verlaagde kans op vezelvrijgave |

| Asbestsoort (vezeltype) | Alleen chrysotiel |
| Toestand van het materiaal | Licht beschadigd, licht verweerd. Intact calciumsilicaatmateriaal of categorie III 'gebondenheid' |

| Beschrijving | Roofing waterkering |

Zorgvuldig beheren

- Zorg voor een veilig beheer. Vermijd het beschadigen van het asbestmateriaal. Controleer de toestand jaarlijks op wijzigingen.
- Voer bijkomende staalname(s) uit.

- Eenvoudige handelingen: mag via doe-het-zelf of door werknemer(s) met opleidingsattest eenvoudige handelingen  
Als dit materiaal verwijderd kan worden zonder het te breken, te beschadigen... , dan mag met dit met eenvoudige handelingen echter alleen door werknemers met een opleidingsattest.  
Vermijd stofvorming en stofverspreiding op elk moment van de werken. Bevochtig of fixeer het materiaal.  
Het gebruik van sneldraaiende werktuigen (boormachine, slijpschijf, hogedrukreiniger...) is verboden.  
Zorg voor gepaste persoonlijke beschermingsmiddelen: minimaal FFP3-mondmasker (EN 149), wegwerpovertuig met kap (minimaal Cat III, type 5/6), wegwerphandschoenen en overschoenen of afspoelbaar schoeisel.
