# Asbestinventarisatattest

Volkenbondstraat 70, 2845 Niel

Attestnummer : 20251024-000029.000

**Asbestveilig** (maar niet asbestvrij)

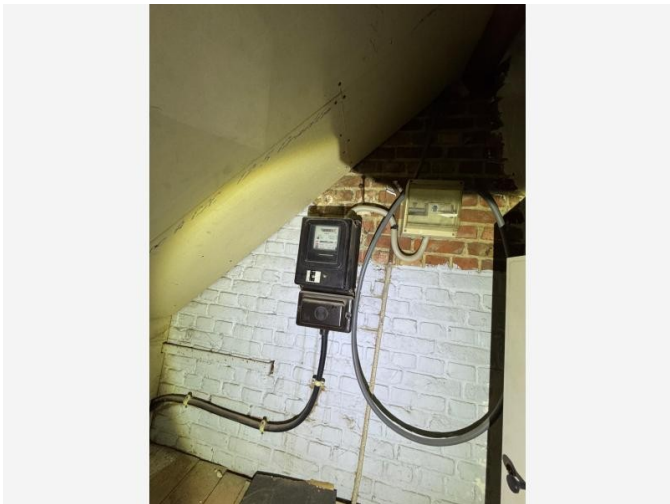
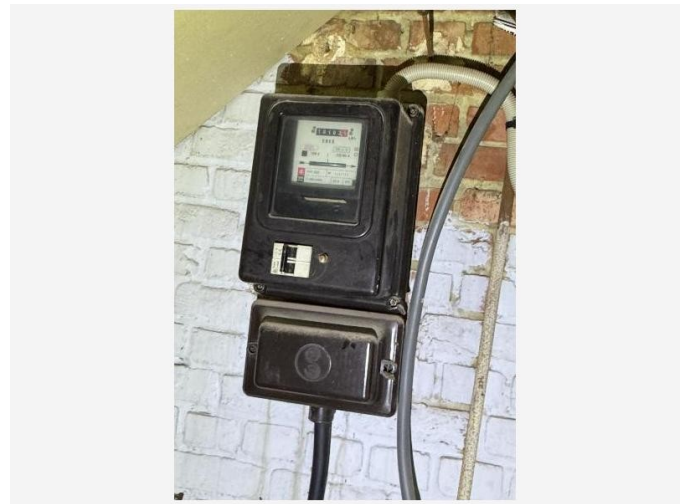
Overzichtsfoto

Detailfoto

Het asbestmateriaal valt onder de mijlpaal van 2040.

| Eindbeoordeling materiaalrisico | Laag materiaalrisico en/of verlaagde kans op vezelvrijgave |

| Asbestsoort (vezeltype) | Crocidoliet aanwezig |
| Toestand van het materiaal | Onbeschadigd, niet verweerd |

| Beschrijving | Bakeliet meter |
| Asbestmateriaal | Plaat, paneel, tablet - Type Bakeliet |

- Zorg voor een veilig beheer. Vermijd het beschadigen van het asbestmateriaal. Controleer de toestand jaarlijks op wijzigingen.

- Eenvoudige handelingen: mag via doe-het-zelf of door werknemer(s) met opleidingsattest eenvoudige handelingen  
Zonder slijpen en mits gebruik PBM's zelf te verwijderen (in hun geheel)

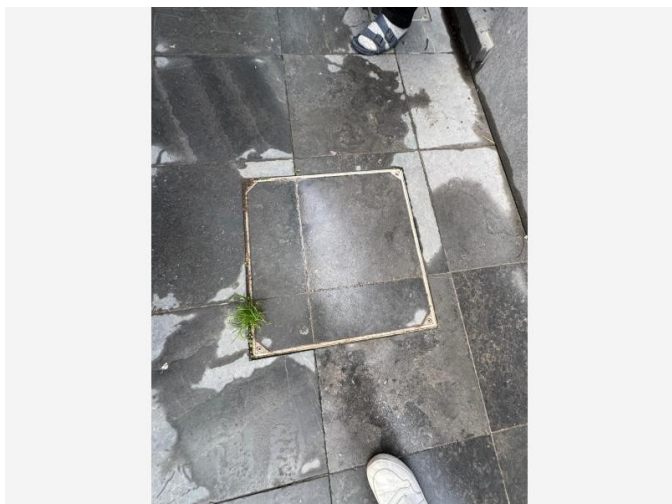
*Situeringsfoto*

**Reden:** Er is geen volledige risicobeoordeling mogelijk

**Uitleg van de asbestdeskundige:** Deksels/luiken kunnen niet opengemaakt worden zonder gebruikmakende van professionele tools

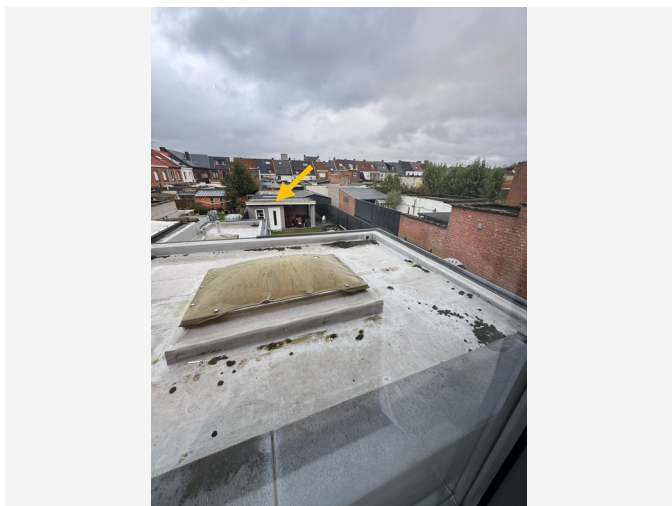
Situeringsfoto

**Bouwjaar:** 2017

*Constructies gebouwd vanaf 2001 moeten niet onderzocht worden*

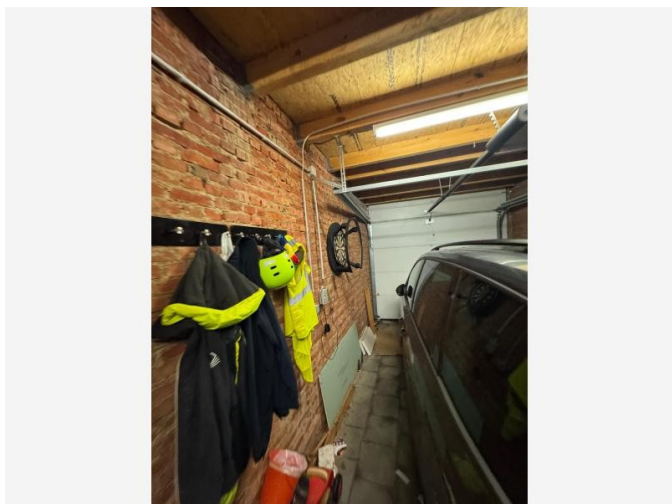
Vrije foto

Geen asbestverdachte toepassingen aangetroffen in de garage; naakte muren; houten plafond

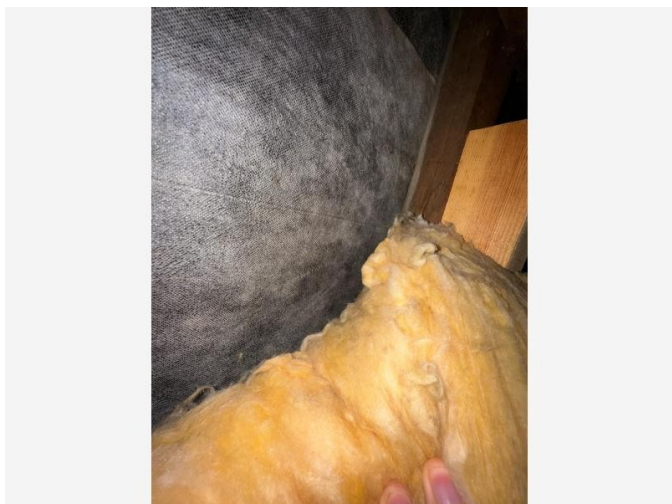
Vrije foto

Geen onderdak aangetroffen vanuit de zolder (achter isolatie) noch onder dakpan vanuit velux; dakpannen rechtstreeks op panlatten + dampscherm

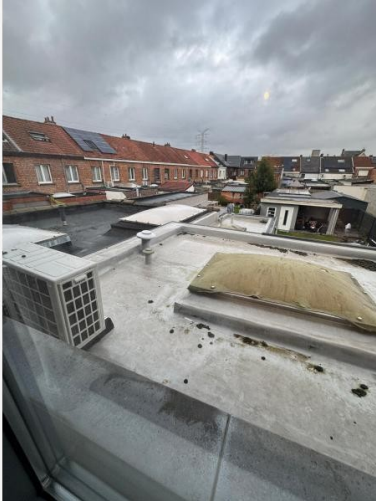
Vrije foto

Betreft EPDM

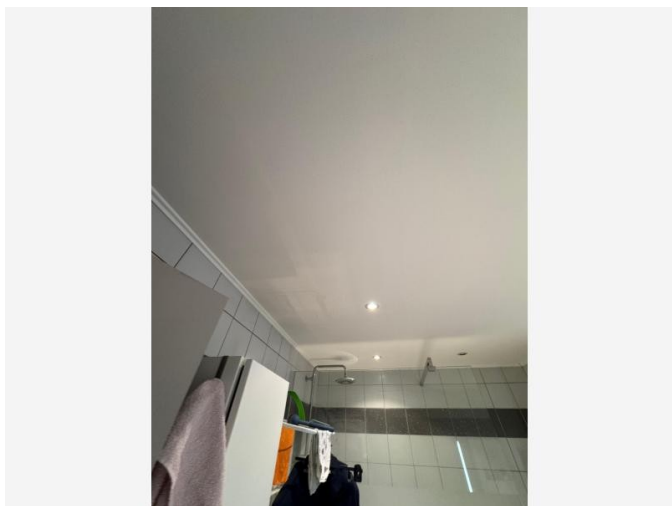
Vrije foto

Overall valse niet-asbestverdachte (gyproc)plafonds aangetroffen in de woning

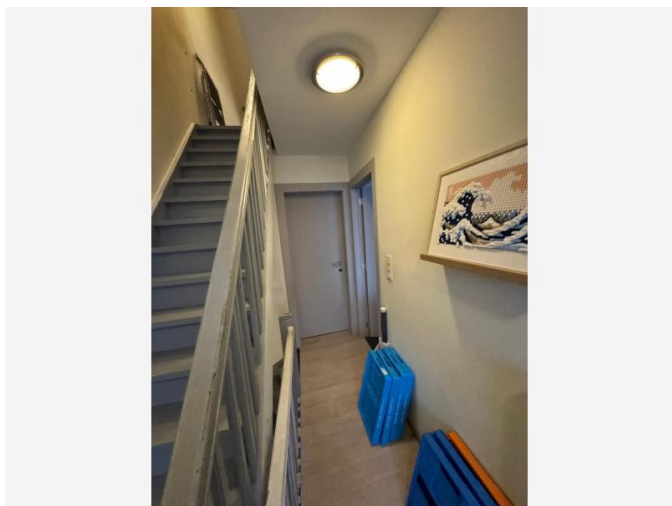
Vrije foto

Hoewel overal nieuwe vloeren, mogelijks nog oude onderliggende vloerlagen waar geen uitspraak mogelijk over is zonder destructieve staalname (niet in kader van dit asbest attest)

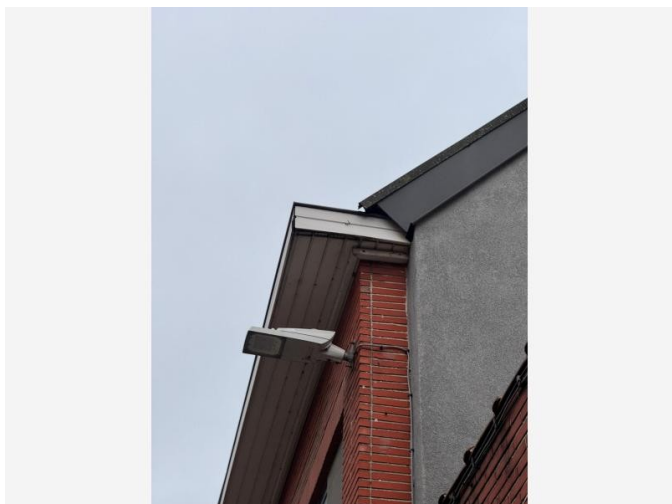
Vrije foto

Het boeiboord aan het dak van het huis is niet-asbestverdacht.

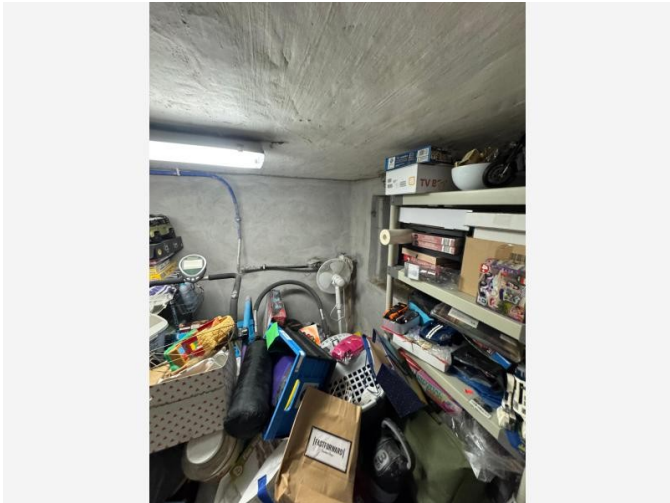
Vrije foto

Betreft recent aangebrachte cementeringslaag tegen vocht; zie factuur in bewijsdocumenten

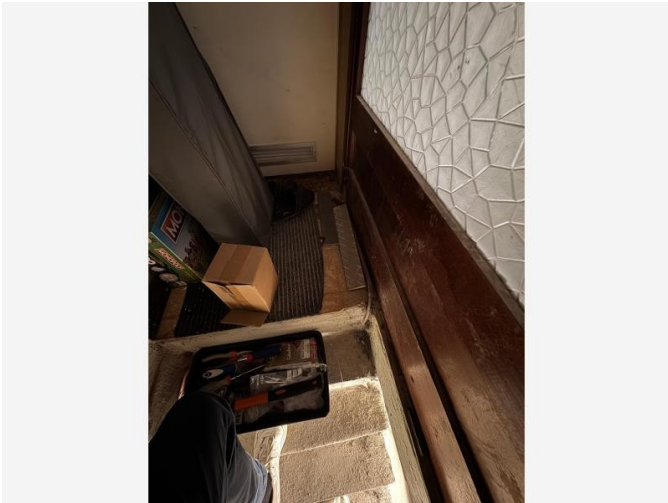
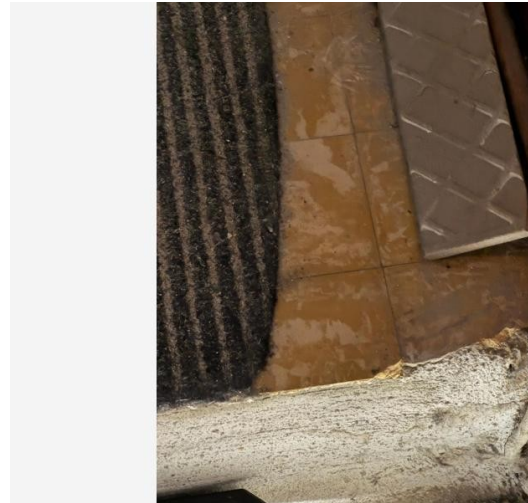
## Fiche 12: Tegel keldertrap

Geen asbest

| # | Type | Referentie | Resultaat |
|---|---|---|---|
| 12.1 | Puntmonster | #2 Tegel | Geen asbest |

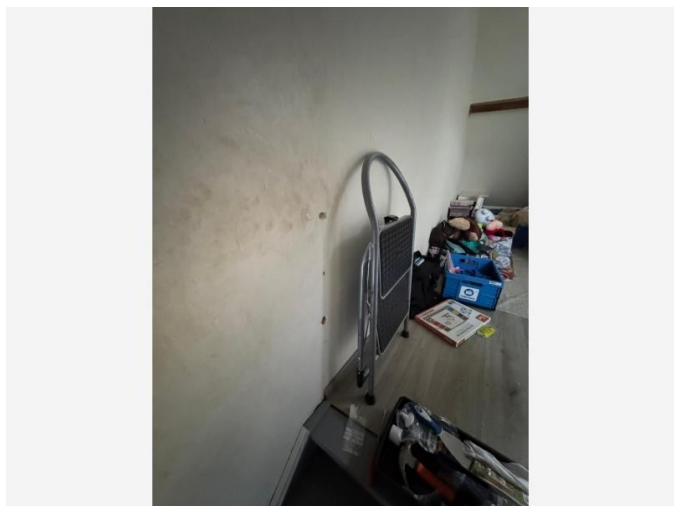
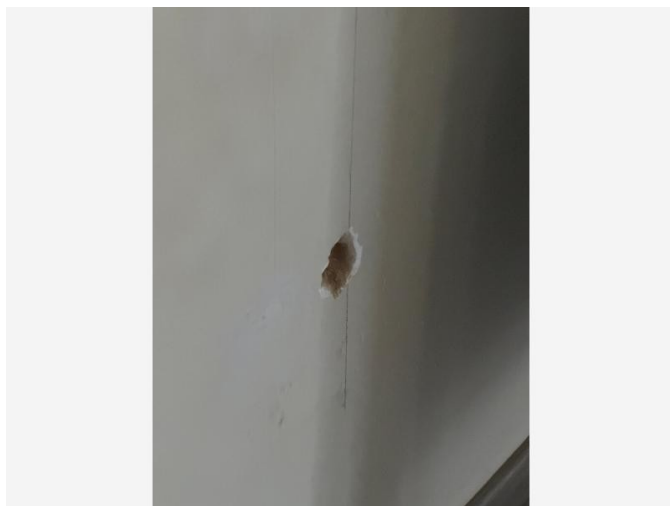
## Fiche 13: Pleisterwerk muren

Geen asbest

| # | Type | Referentie | Resultaat |
|---|---|---|---|
| 13.1 | Mengmonster | #1 Pleisterwerk muren | Geen asbest |

| Opmerking | Beperkt tot 2 monsters gezien geen stookruimte noch vochtige ruimte met massief pleisterwerk; op 2e verdieping slechts zijmuren met massief pleisterwerk, overige muren betreft gyproc |

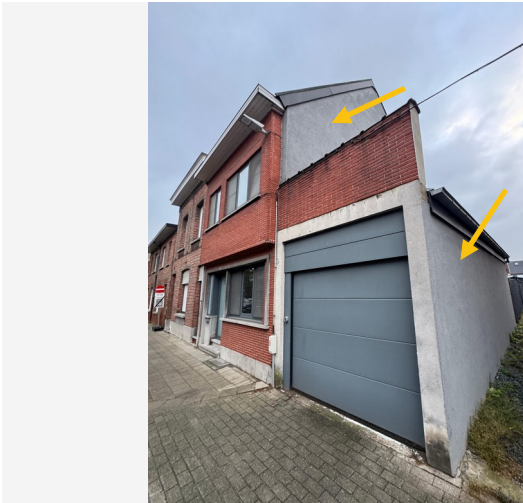
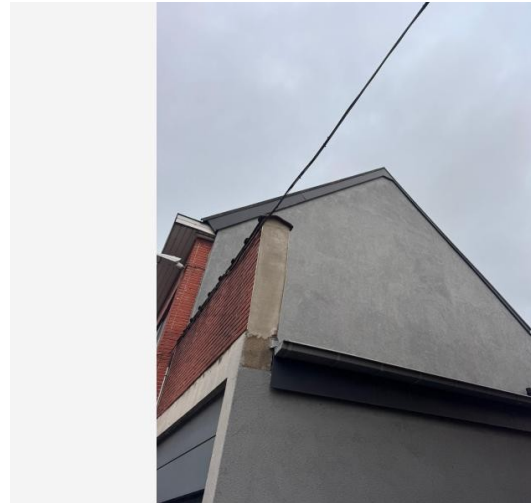
## Fiche 14: Crepi gevel

Geen asbest

| Opmerking | Werd in 2017 aangebracht; zie factuur in bewijsdocumenten |
