# Asbestinventarisatetest

Kerkstraat 189/12, 9473 Denderleeuw

Attestnummer : **20250325-000472.000**

Uitgegeven op : **25.03.2025**

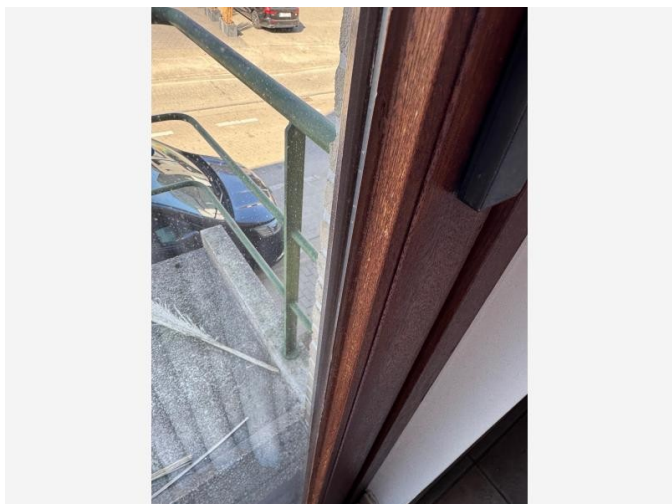
Vrije foto

De kit aan de vensters is te recent om asbest verdacht te zijn.

De kit is veerkrachtig en soepel, dit is een indicatie dat dit materiaal niet asbest verdacht is.

De deskundige kan enkel een oordeel vormen over de zichtbare delen van de kit, achterliggende lagen of materialen kunnen nog voorkomen, let hierbij op bij verwijdering. Draag daarom steeds de nodige PBM's bij verwijderingswerken en laat stalen nemen bij twijfel indien men nog oude harde mastiek tegenkomt na verwijdering

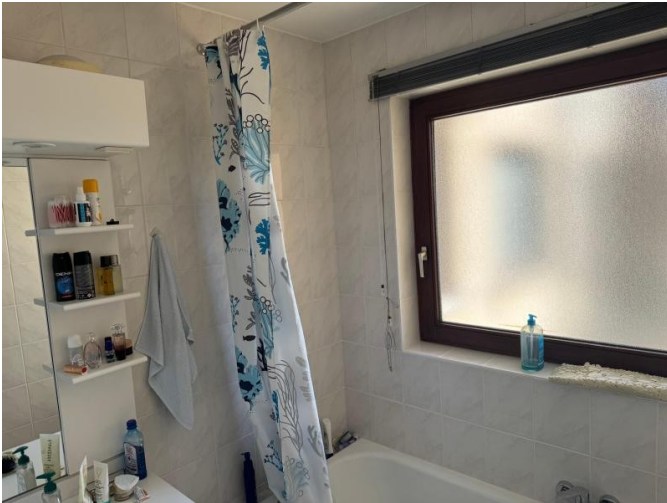
Vrije foto

De faiencelijm kon niet getest worden zonder de tegels zelf te beschadigen.  
Bijkomend destructief onderzoek is nodig.

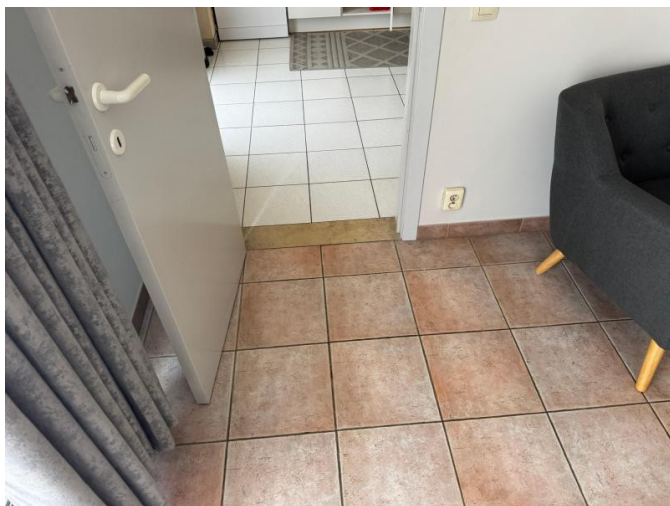
Vrije foto

De vloerebekledingen/tegels zijn niet asbest verdacht.

Het is goed mogelijk dat er nog oude vloerbekleding/tegels onder de huidige verborgen zitten.

Deze werden niet getest. Bijkomend onderzoek bij renovaties is aangewezen.

de deskundige kan geen uitspraak doen over mogelijk asbestverdachte de onderliggende materialen, dit behoort tot een destructief onderzoek

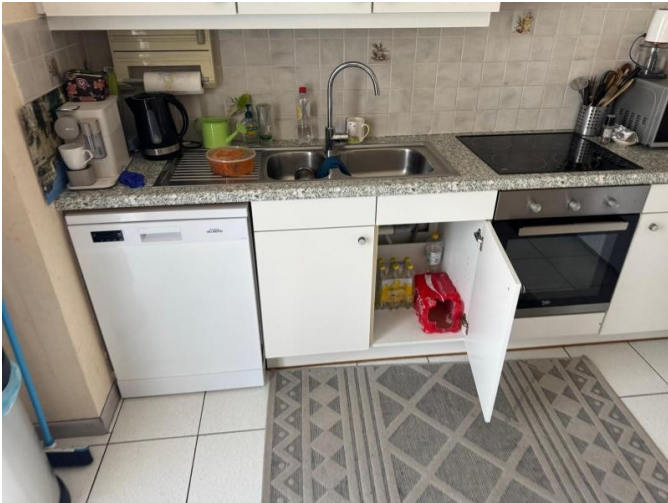
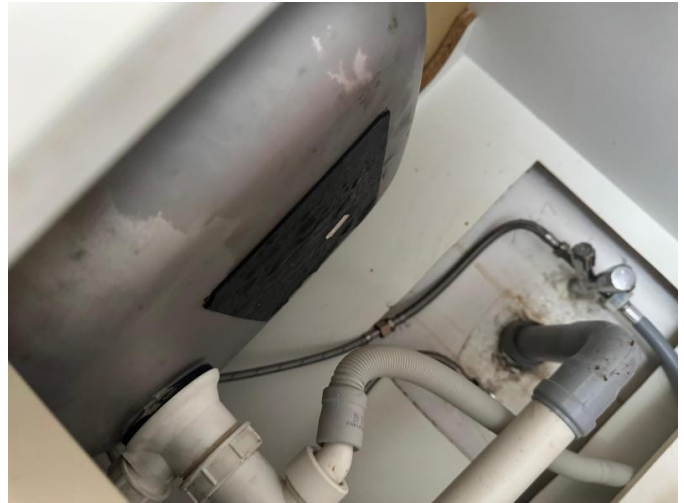
## Fiche 4: Anti dreunlaag onder de wasbak

Geen asbest

| # | Type | Referentie | Resultaat |
|---|---|---|---|
| 4.1 | Puntmonster | 0.5 | Geen asbest |

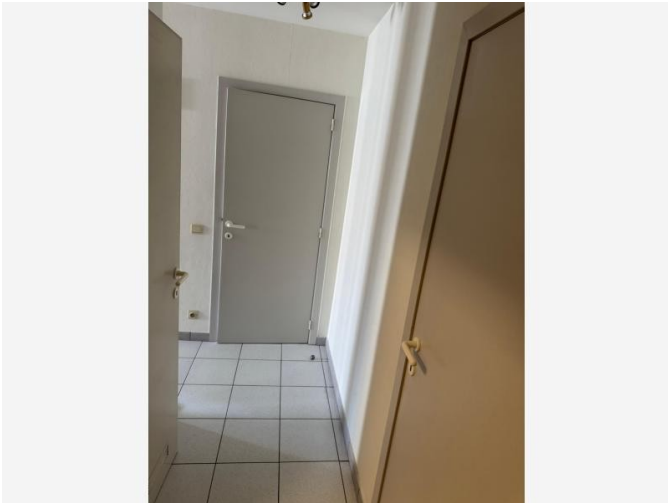
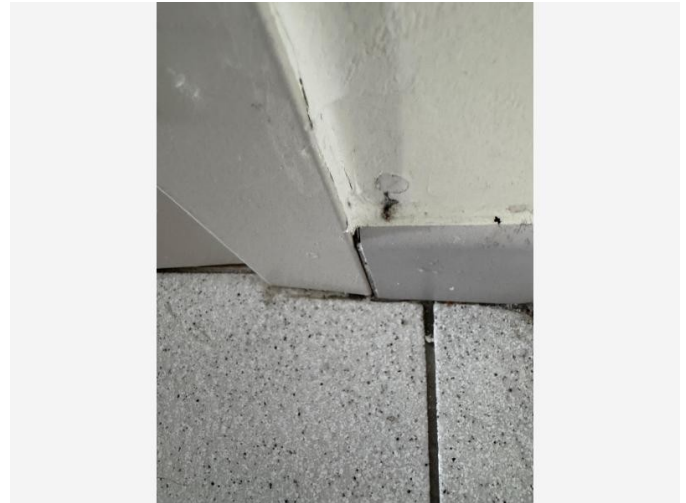
## Fiche 5: pleisterwerk muren

Geen asbest

| # | Type | Referentie | Resultaat |
|---|---|---|---|
| 5.1 | Mengmonster | 0.1 | Geen asbest |

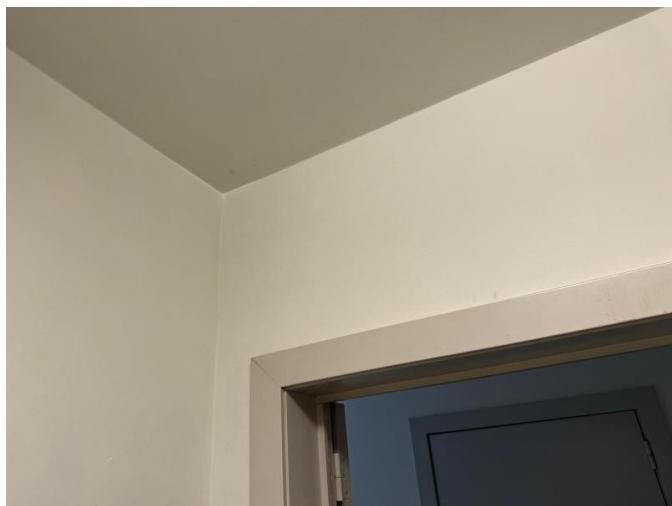
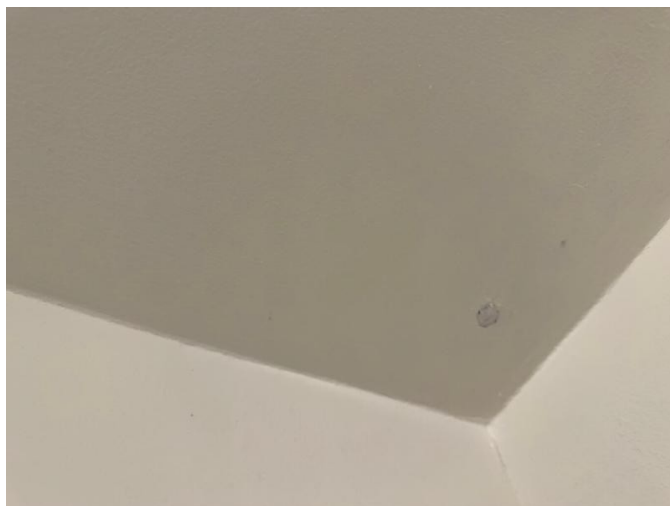
## Fiche 6: pleisterwerk plafond

Geen asbest

| # | Type | Referentie | Resultaat |
|---|---|---|---|
| 6.1 | Mengmonster | 0.2 | Geen asbest |

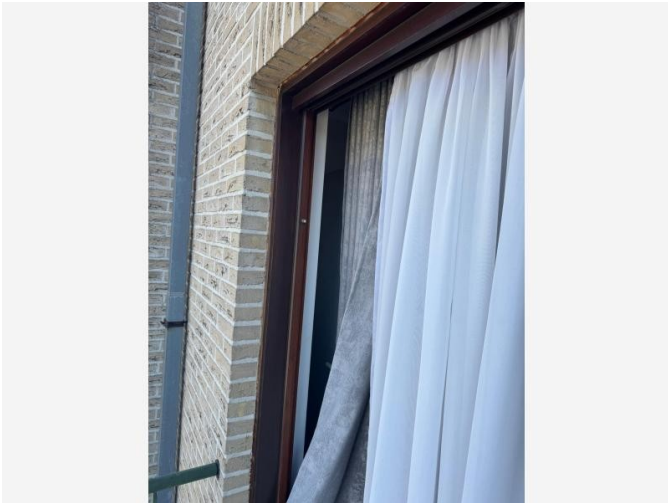
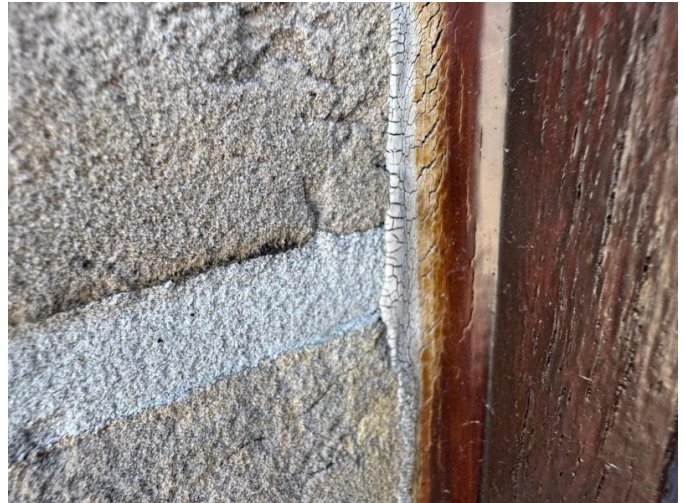
## Fiche 7: kit muur - profiel

Geen asbest

| # | Type | Referentie | Resultaat |
|---|---|---|---|
| 7.1 | Puntmonster | 0.4 | Geen asbest |

| Opmerking | Enkel de toplaag werd getest, restanten van oude mastiek kunnen nog aanwezig zijn onder de geteste kit. |
