# Asbestinventarisatattest

Eén Meistraat 1, 2300 Turnhout

Attestnummer : 20251030-000499.000

Uitgegeven op : 30.10.2025

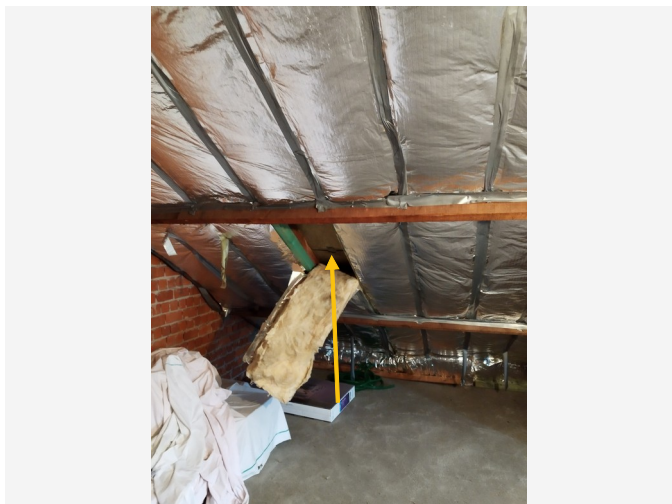
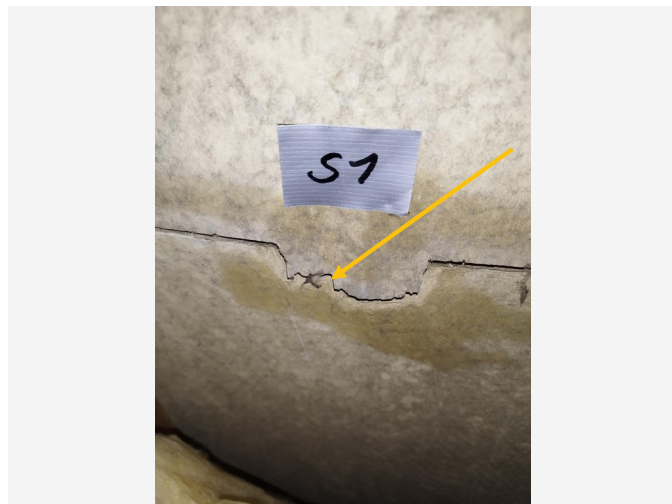
Het asbestmateriaal valt onder de mijlpaal van 2040.

| Eindbeoordeling materiaalrisico | Zeer laag materiaalrisico en/of zeer lage kans op vezelvrijgave |
| Opmerking | onderdakplaten zitten tussen de dakbedekking en constructiebalken |

| Gebondenheid | Categorie 1: hechtgebonden in oorsprong |
| Asbestsoort (vezeltype) | Alleen chrysotiel |
| Asbestconcentratie | Laag (< 50%) |
| Afschermingsgraad van het gehele materiaal | Niet stootvaste afscherming |
| Toestand van het materiaal | Onbeschadigd, niet verweerd |

| # | Type | Referentie | Resultaat |
|---|---|---|---|
| 1.1 | Puntmonster | S1. | Chrysotiel |

| Asbestmateriaal | Plaat, paneel, tablet - Type Menuiserite |
| Hoeveelheid (oppervlakte - dikte - aantal) | <ul style="list-style-type: none"> <li>• 96,43 m<sup>2</sup> - 1,00 cm - 1 stuk</li> </ul> |

- Zorg voor een veilig beheer en verwijder dit asbestmateriaal wanneer het bij werken eenvoudig bereikbaar wordt. Controleer de toestand jaarlijks op wijzigingen.

(dak werker met 8u basisopleiding asbest) indien de platen eenvoudig te verwijderen zijn zonder kans op breken kan dit via doe-het-zelf of door werknemer(s) met opleidingsattest eenvoudige handelingen; Dek de zoldervloer af met plastic folie . Standaard dragen van de nodige wegwerp beschermingsmiddelen FFP 3 masker , handschoenen en tyvec CAT III type 5-6 , afspoelbaar schoeisel Verwijder de dakpannen. Fixeer het plaatmateriaal , de asbesthoudende platen één voor één en in hun geheel verwijderen. Niet gooien, niet breken. Verwijder onder verneveling of tussentijds voldoende bevochtigen tijdens de volledige duur van de werken. Dubbel verpakken in plastic folie , luchtdicht verpakken of plaats in container met asbestbag. Reinig Nadien de draagstructuur met vochtige doeken (+stofzuiger met absoluut filter kan niet gehuurd worden dus voor een particulier niet mogelijk .) Alle werknemer(s) moeten wel beschikken over een opleidingsattest eenvoudige handelingen 8u. Een vastgesteld asbesthoudend onderdak mag niet definitief

ingesloten worden, dit dient verplicht verwijderd te worden als het bij werken bereikbaar wordt. (vb bij vernieuwen van de dakbedekking onderdak mee verwijderen) Voor hechtgebonden toepassingen: Bij verwijdering door doe-het-zelf moet men dit afval dubbel en luchtdicht verpakt aandienen bij het gemeentelijk recyclagepark. Men raadpleegt best op voorhand de voorwaarden van het recyclagepark.

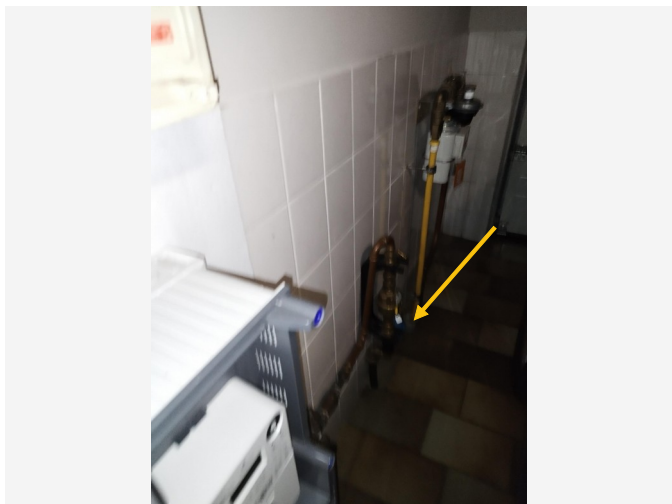
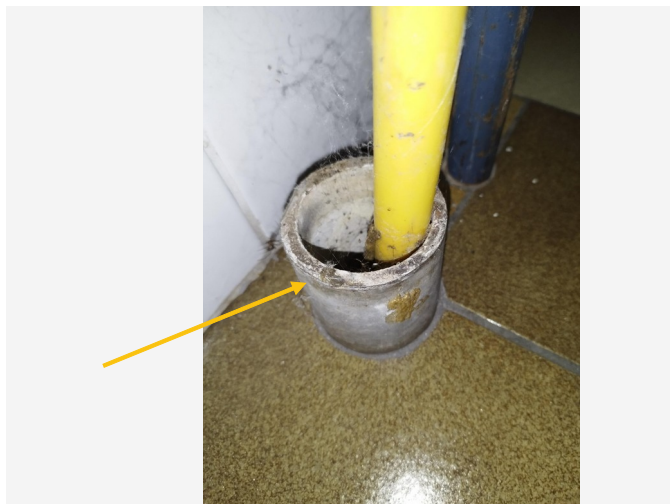
Het asbestmateriaal valt onder de mijlpaal van 2040.

| Eindbeoordeling materiaalrisico | Laag materiaalrisico en/of verlaagde kans op vezelvrijgave |

| Asbestsoort (vezeltype) | Crocidoliet aanwezig |
| Afschermingsgraad van het gehele materiaal | Geheel of deels (ook) vrij aan de binnenlucht |
| Toestand van het materiaal | Onbeschadigd, niet verweerd |

| Asbestmateriaal | Rookgaskanaal |
| Hoeveelheid (lengte - omtrek - dikte - aantal) | <ul style="list-style-type: none"><li>• 0,50 m - 25,00 cm - 1,00 cm - 1 stuk</li></ul> |
| Opmerking | <p>Op het dak is een schouwbus aanwezig.</p> <p>De vermelde oppervlaktes, diktes en volumes betreffen een beredeneerde schatting. Er worden geen rechten verleend aan deze oppervlaktes/diktes/volumes.</p> |

- Verwijder dit asbestmateriaal zo snel mogelijk. Volg de toestand goed op.
- Voer bijkomende staalname(s) uit.

- Eenvoudige handelingen: mag via doe-het-zelf of door werknemer(s) met opleidingsattest eenvoudige handelingen  
EH via doe-het zelf De koker kan voorzichtig losgebeiteld worden , extra bevochtigen om stof te voorkomen  
Standaard dragen van de nodige wegwerp beschermingsmiddelen FFP 3 masker , handschoenen en tyvec CAT III type 5-6 , afwasbaar schoeisel Bij de gemeente/containerpark afsluitzakken halen om dubbel in te pakken , sluit luchtdicht af en breng naar het plaatselijk containerpark als hechtgebonden asbestafval. Voor hechtgebonden toepassingen: Bij verwijdering door doe-het-zelf moet men dit afval dubbel en luchtdicht verpakt aandielen bij het gemeentelijk recyclagepark. Men raadpleegt best op voorhand de voorwaarden van het recyclagepark. Zie ook link Zie <https://ovam.vlaanderen.be/wie-mag-wat-verwijderen>  
<https://ovam.vlaanderen.be/voorzorgsmaatregelen-bij-asbestverwijdering>

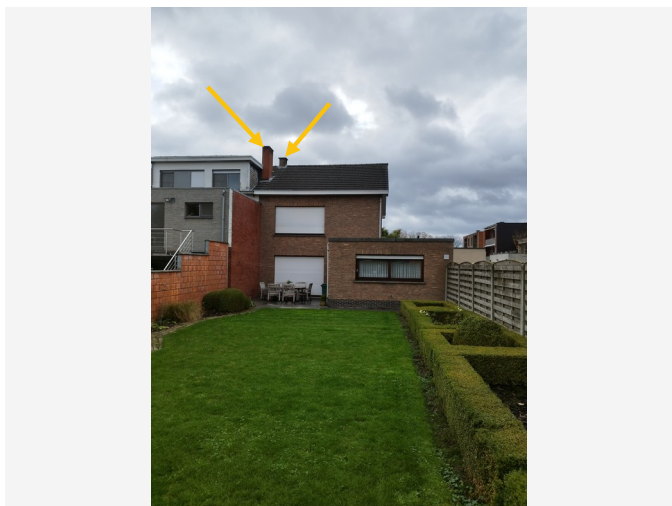
**Reden:** Het te onderzoeken materiaal situeert zich hoger dan 3,50 m te rekenen vanaf een veilige ondergrond

**Uitleg van de asbestdeskundige:** Bij werken (dak of reiniging schouw) kan een stelling geplaatst worden, het is niet duidelijk of er asbestverdachte materialen aanwezig zijn in de schouw.

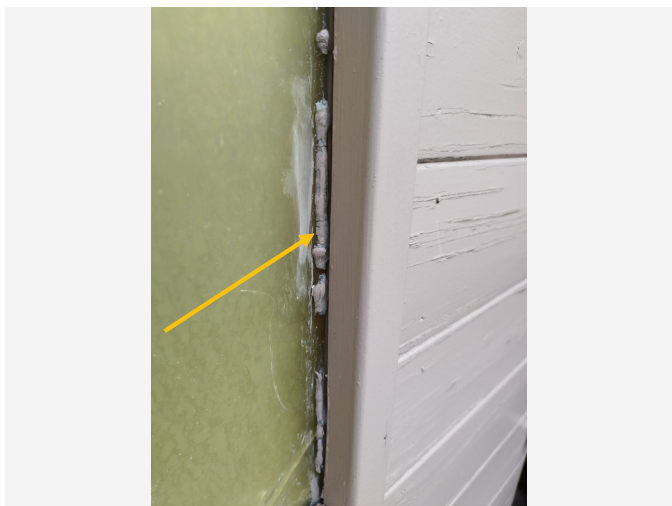
De gebruikte siliconen kit is niet asbestverdacht.

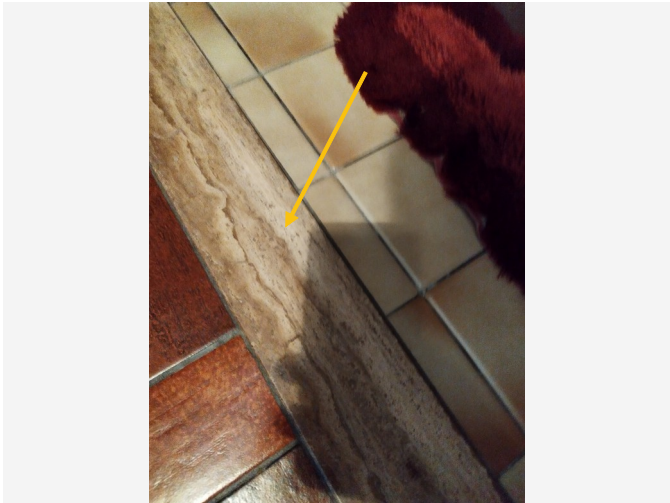
De dorpels aan de binnendeuren van de woonst bestaan uit natuursteen (niet verdacht).

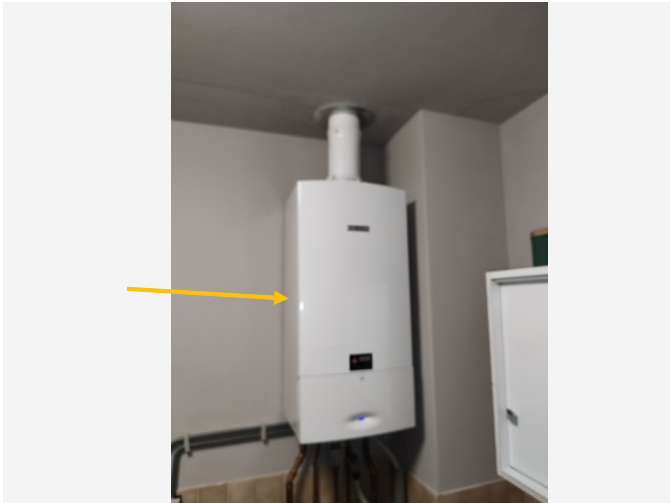
De CV ketel is geplaatst door de firma STRUYVEN VERWARMING BVBA in het jaar 2024. De cv ketel is niet asbestverdacht/houdend.

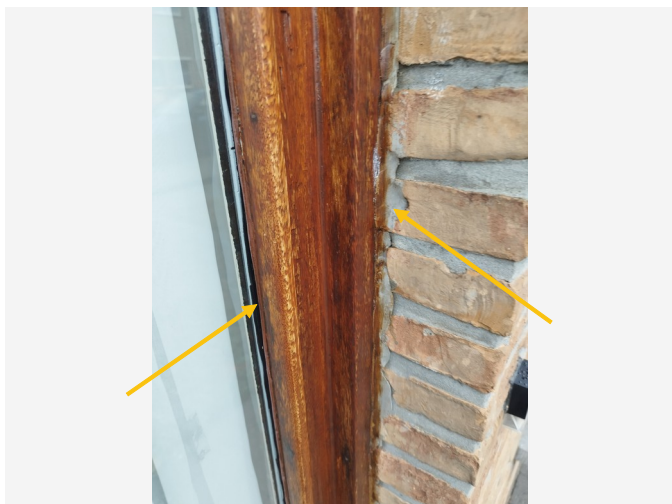
De gebruikte siliconen kit is niet asbestverdacht.

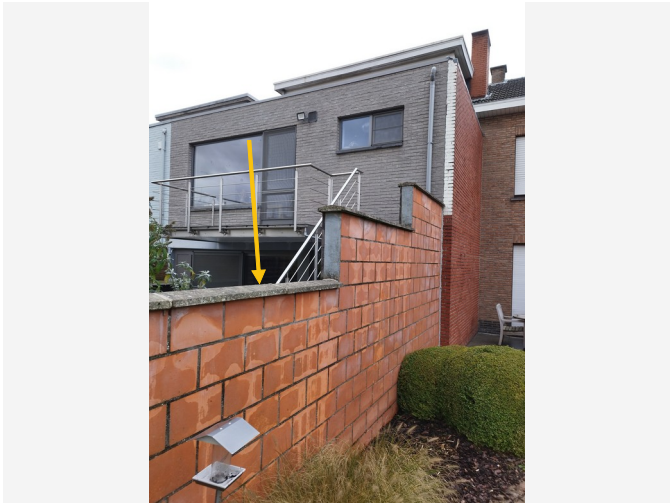
## Fiche 8: Dekstenen rechter scheidingswand tuin

betonnen dekstenen , niet asbestverdacht

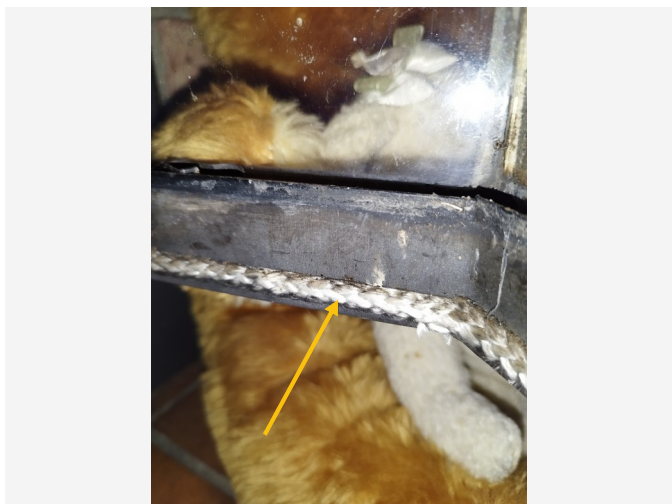
de koord werd visueel herkend als een synthetische koord en is niet asbesthoudend.

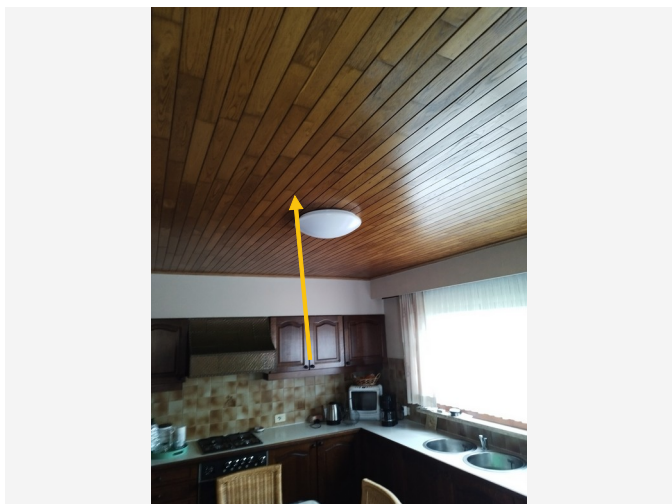
Het plafond in de keuken bestaat uit houten planken (sierplafond). zonder destructieve handeling is het niet mogelijk om na te gaan of er asbesthoudende materialen aanwezig zijn achter de plafond afwerking. Als bij sloop of renovatie blijkt dat er achter deze plafonds nog pleisterwerk of asbest verdachte toepassingen aanwezig zijn, moet dit bemonsterd worden.

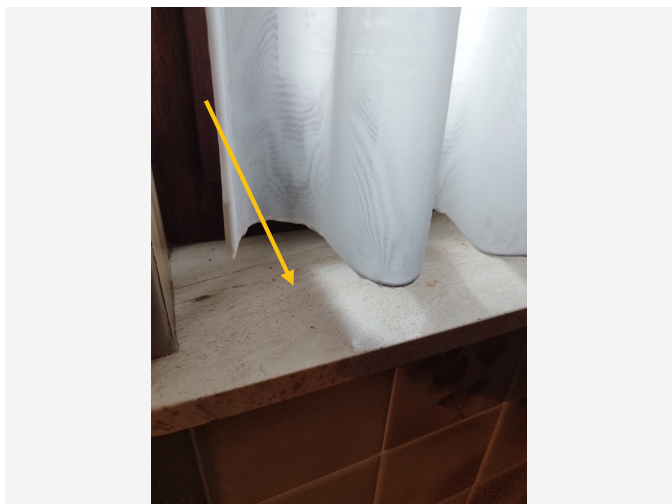
De raamtabletten in de woonst bestaan uit natuursteen (niet verdacht).

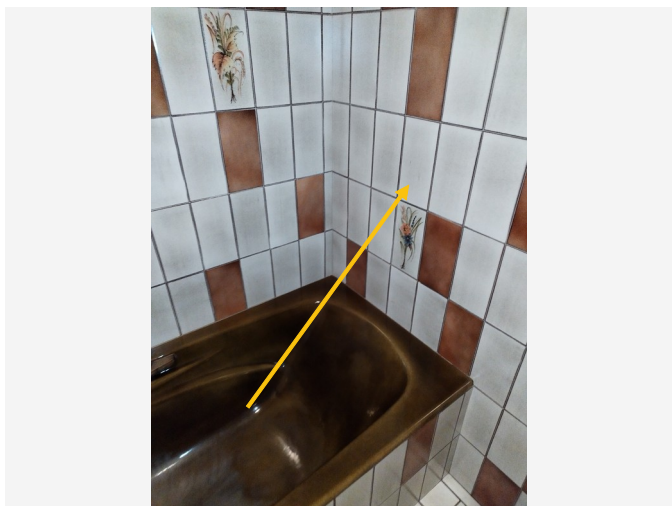
In het inspectieprotocol is een monsternamen van tegellijm verplicht om dit te identificeren als niet-asbesthoudend. Er waren geen facturen ter beschikking die bevestigen dat de tegels na 2001 waren geplaatst. Er waren geen bestaande beschadigingen aan de wandtegels om de lijm voldoende te kunnen inspecteren. Om dit af te toetsen is het aangewezen om bij eventuele renovatiewerken aan de tegels verder onderzoek/staalname te laten uitvoeren ter controle.

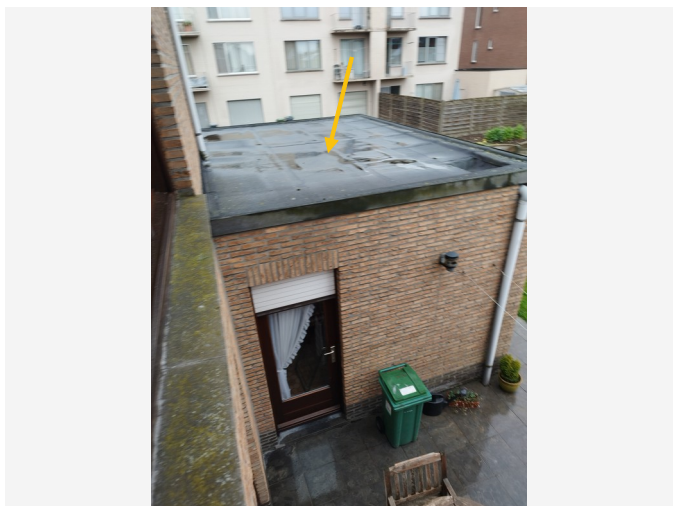
De roofing werd vernieuwd in 2013 door firma COLMAN DAKWERKEN BVBA (zie bewijsdocumenten). We nemen aan dat bitumen geplaatst na 2001 niet asbesthoudend zijn. Het is niet duidelijk of er asbestverdachte onderlagen aanwezig. Het is aangewezen om extra controle uit te voeren bij eventuele renovatiewerken. De vermelde oppervlaktes, diktes en volumes betreffen een beredeneerde schatting. Er worden geen rechten verleend aan deze oppervlaktes/diktes/volumes.

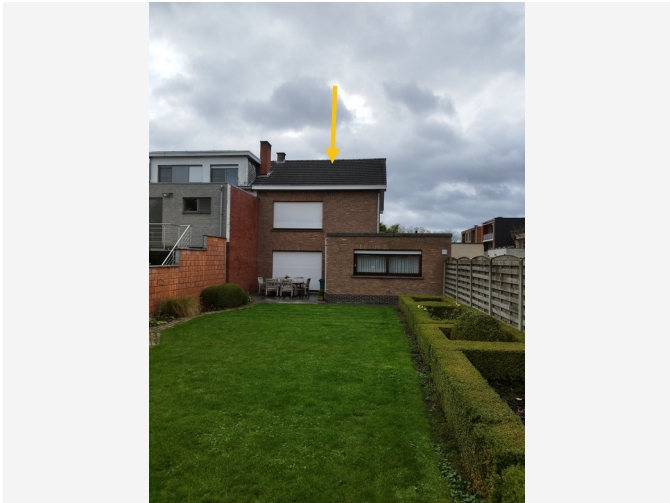
De dakbedekking van het zadeldak aan de woonst bestaat uit gebakken pannen (niet verdacht).

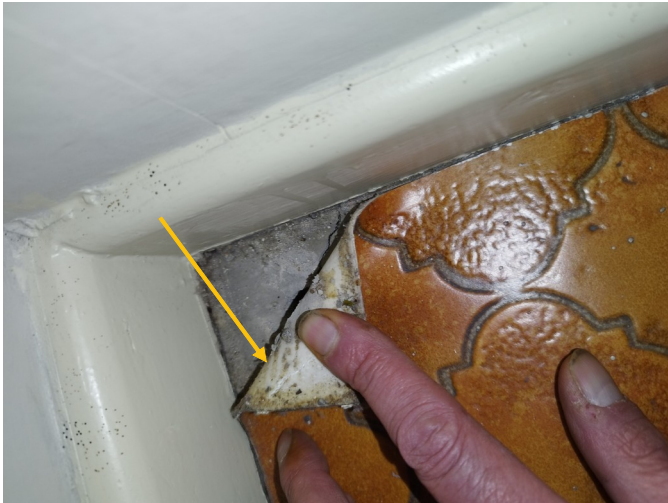
Volgens expertise kunnen we deze vinyl als niet asbest verdacht beschouwen (soepel en flexibel van structuur.). Het is niet gekend wat eronder bevindt extra controle aangewezen bij vloer werken.
