# Asbestinventarisatetest

Savel 45, 2490 Balen

Attestnummer : 20241020-000015.000

**Niet-asbestveilig**

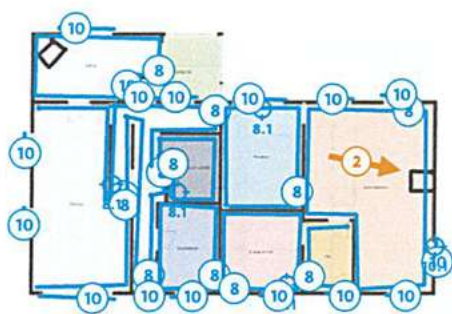
# Plan 1.1: Gelijkvloers

| Beschrijving | Type | Actie |
|---|---|---|
| 2. Damiaankoord kachel living | Asbestmateriaal | Verwijderen |

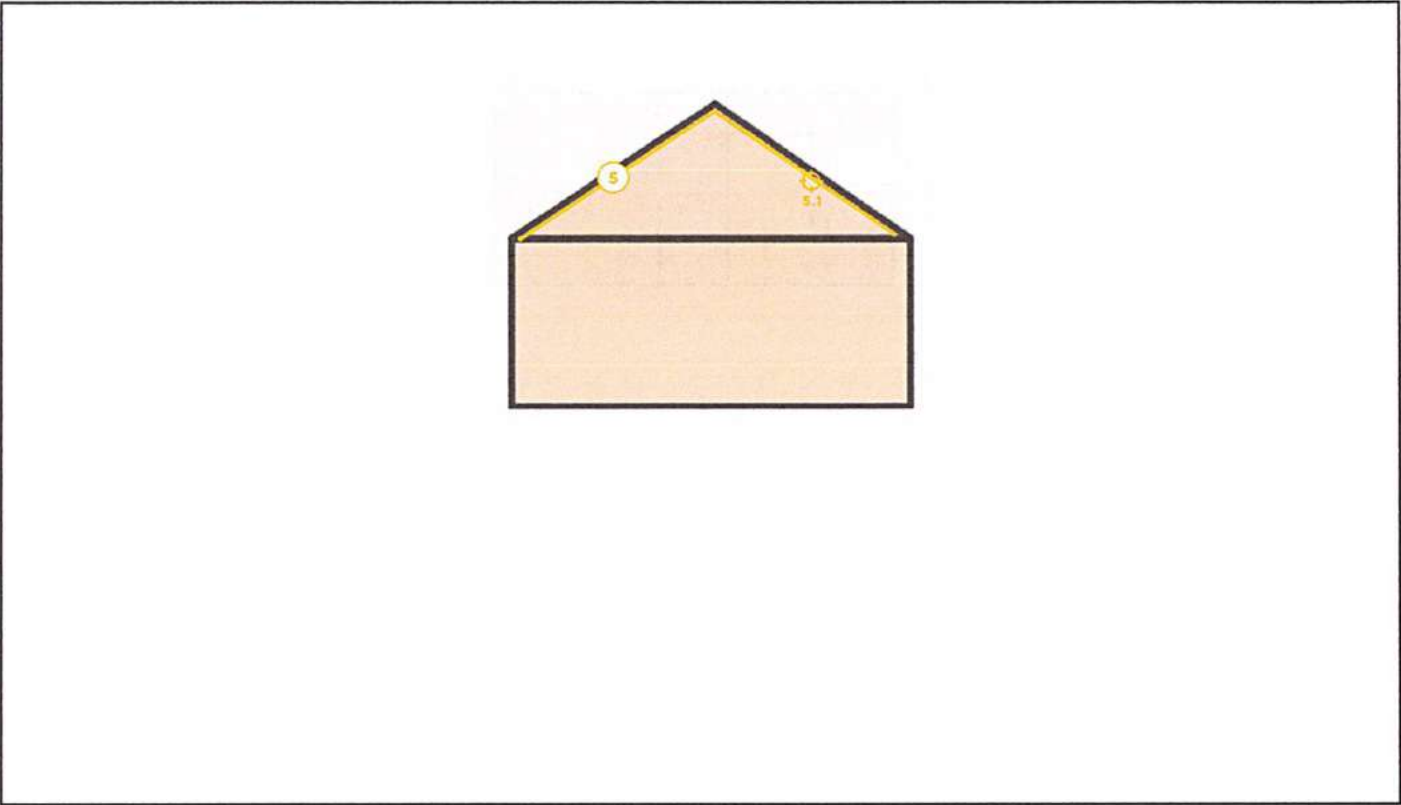
# Plan 1.6: Doorsnede

| Beschrijving | Type | Actie |
|---|---|---|
| 5. Onderdak Menuiserite | Asbestmateriaal | Zorgvuldig beheren |

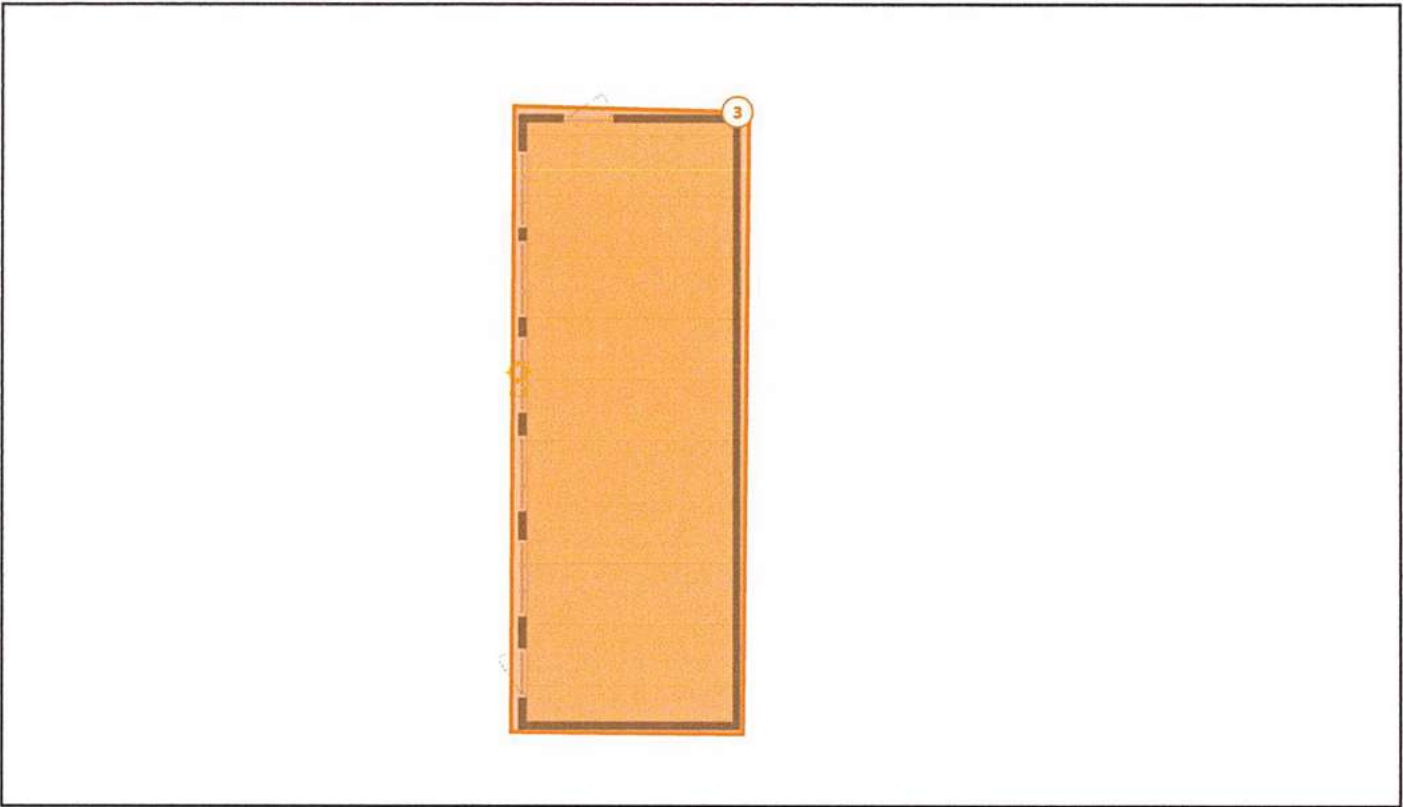
# Plan 2.1: Opbergruimte

| Beschrijving | Type | Actie |
|---|---|---|
| 3. Golfplaten opslagplaats | Asbestmateriaal | Verwijderen |
| 6. Stopverf ramen opslagruimte | Asbestmateriaal | Zorgvuldig beheren |

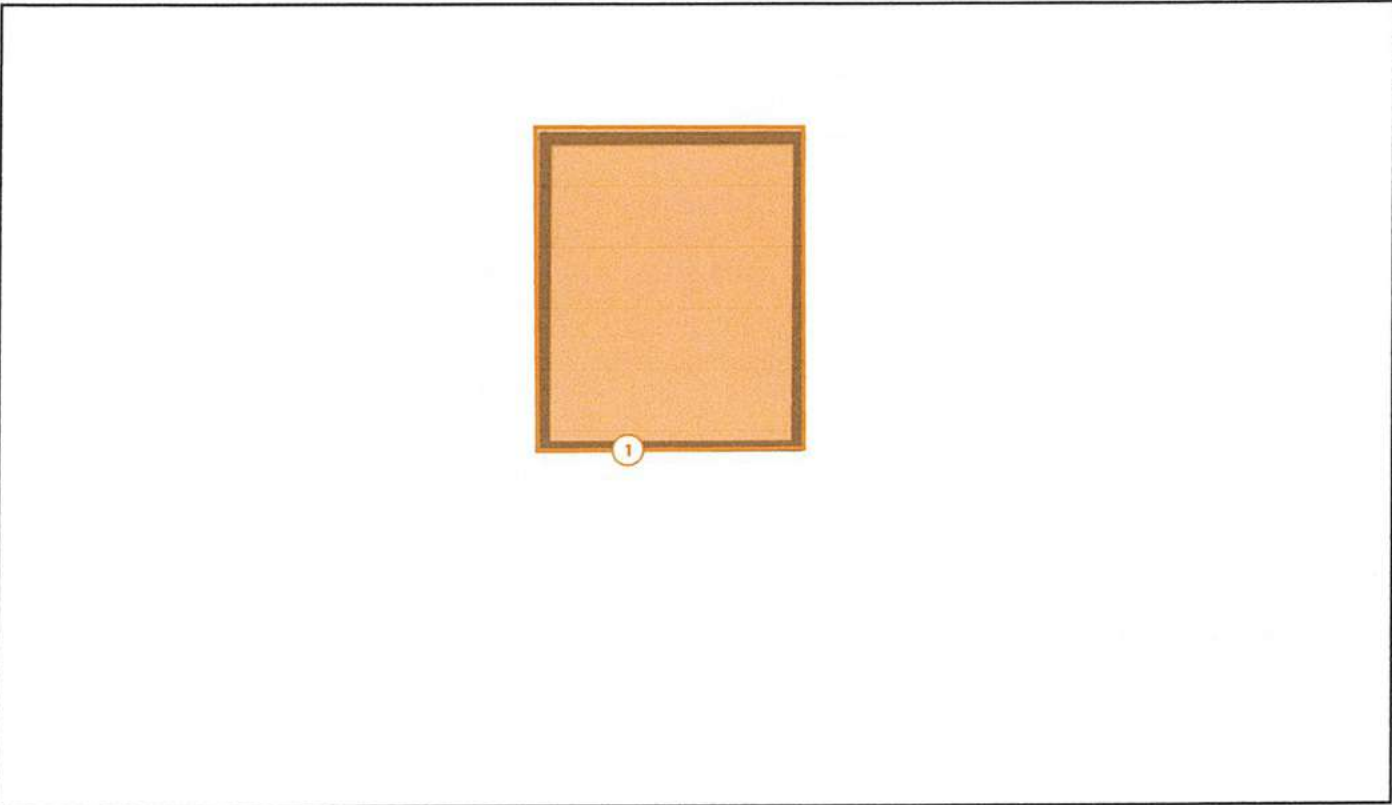
# Plan 4.1: Hout opslag

| Beschrijving | Type | Actie |
|---|---|---|
| 1. Golfplaten hout opslag | Asbestmateriaal | <a href="#">Verwijderen</a> |

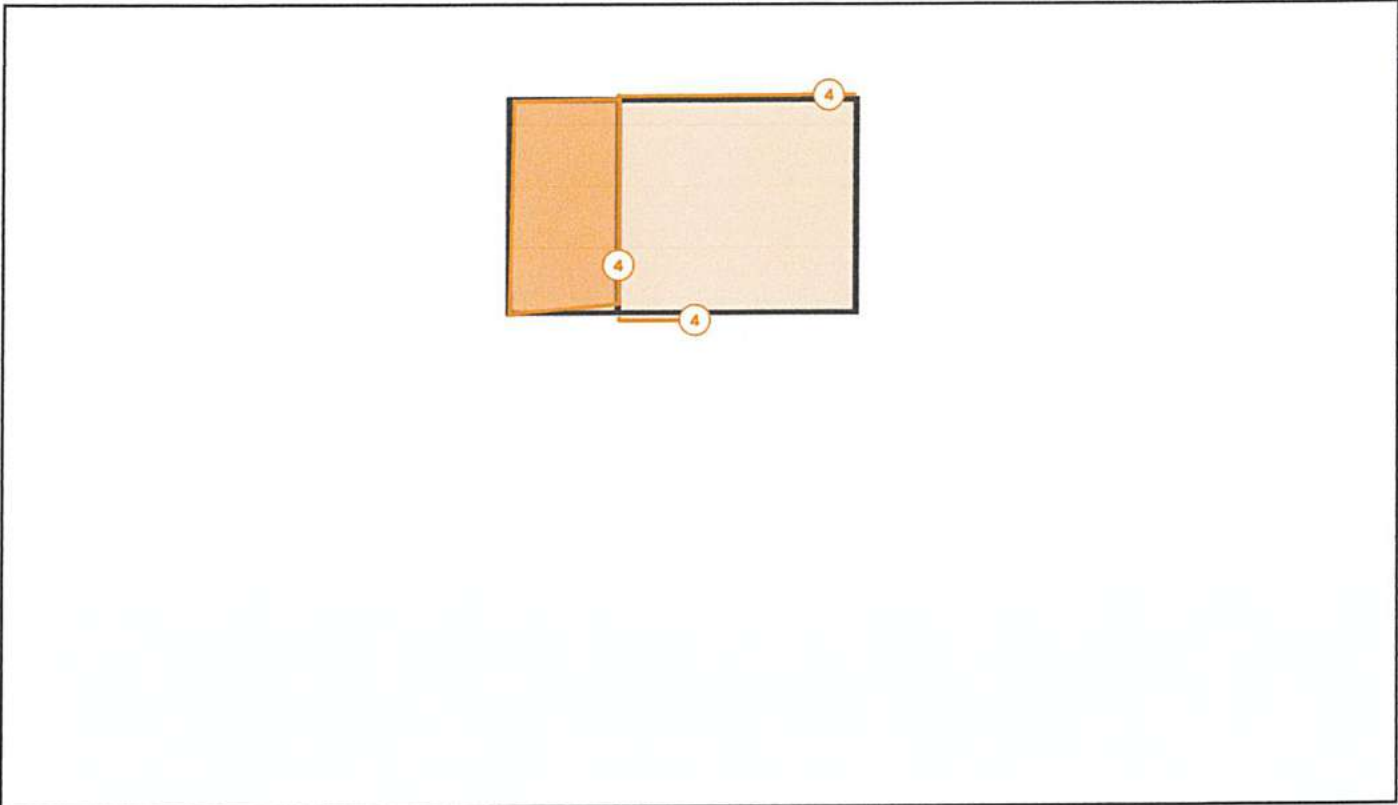
# Plan 5.1: Opbergruimte met hout opslag

| Beschrijving | Type | Actie |
|---|---|---|
| 4. Golfplaten opbergruimte met hout opslag | Asbestmateriaal | <a href="#">Verwijderen</a> |

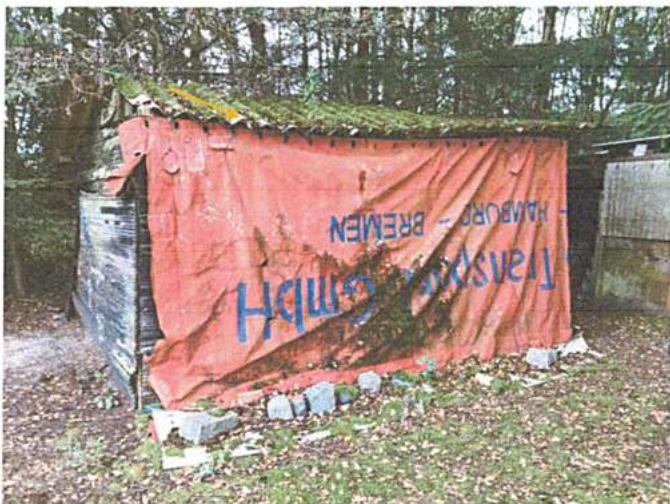
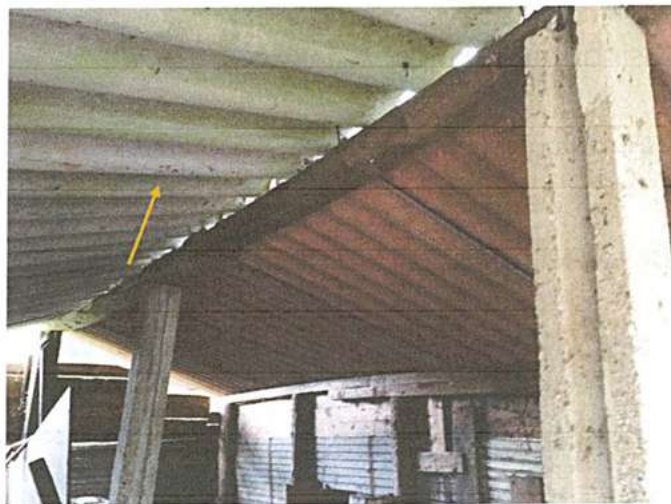
Het asbestmateriaal valt onder de mijlpaal van 2034.

| Eindbeoordeling materiaalrisico | Laag materiaalrisico en/of verlaagde kans op vezelvrijgave |

| Asbestsoort (vezeltype) | Crocidoliet aanwezig |
| Toestand van het materiaal | Licht beschadigd, licht verweerd. Intact calciumsilicaatmateriaal of categorie III 'gebondenheid' |

| Beschrijving | Golfplaten hout opslag |
| Hoeveelheid (oppervlakte - aantal) | • 12,00 m <sup>2</sup> - 1 stuk |

- Zorg voor een veilig beheer. Vermijd het beschadigen van het asbestmateriaal. Controleer de toestand jaarlijks op wijzigingen.

- Eenvoudige handelingen: mag via doe-het-zelf of door werknemer(s) met opleidingsattest eenvoudige handelingen  
Hecht gebonden toepassing die zonder beschadiging kan verwijderen, mits de nodige voorzorgsmaatregelen.

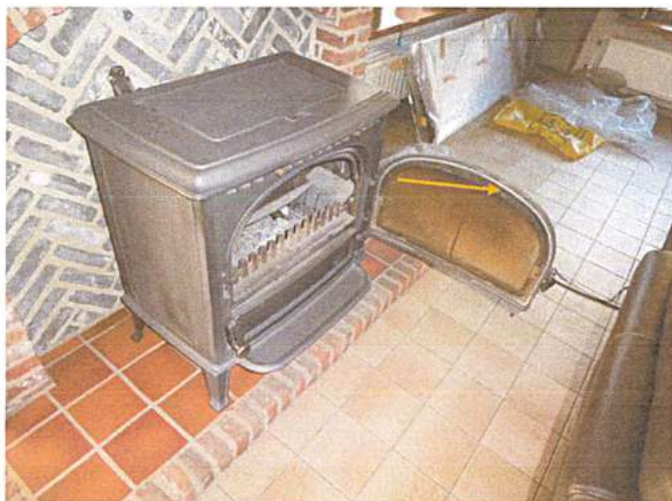
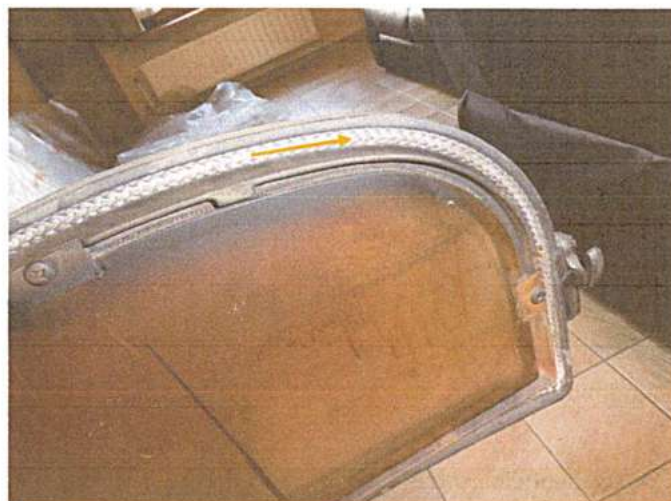
Het asbestmateriaal valt onder de mijlpaal van 2034.

| Eindbeoordeling materiaalrisico | Verhoogd materiaalrisico en/of verhoogde kans op vezelvrijgave |

| Gebondenheid | Categorie 3: niet-hechtgebonden met weinig of geen matrix |
| Asbestsoort (vezeltype) | Crocidoliet aanwezig |

| Beschrijving | Damiaankoord kachel living |

- Zorg voor een veilig beheer. Vermijd het beschadigen van het asbestmateriaal. Controleer de toestand jaarlijks op wijzigingen.

- Eenvoudige handelingen: mag via doe-het-zelf of door werknemer(s) met opleidingsattest eenvoudige handelingen  
Deur of in zijn geheel afvoeren als asbest ofwel door aannemer, loodgieter met opleidingsattest eenvoudige handelingen laten verwijderen, door lastige verlijming doe dit nooit zelf. hoge kans op vezelvrijgave

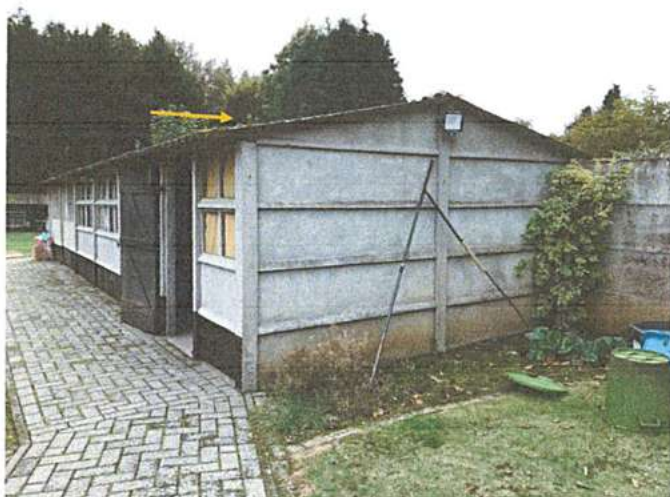
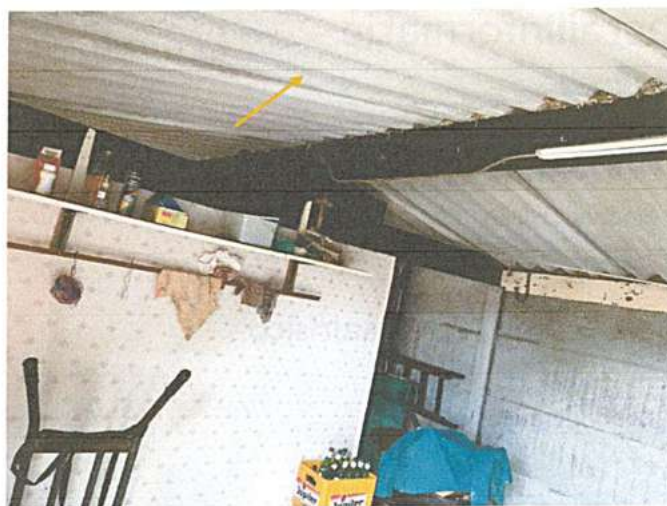
Het asbestmateriaal valt onder de mijlpaal van 2034.

| Eindbeoordeling materiaalrisico | Verhoogd materiaalrisico en/of verhoogde kans op vezelvrijgave |

| Asbestsoort (vezeltype) | Crocidoliet aanwezig |
| Toestand van het materiaal | Licht beschadigd, licht verweerd. Intact calciumsilicaatmateriaal of categorie III 'gebondenheid' |

| Beschrijving | Golfplaten opslagplaats |

- Zorg voor een veilig beheer. Vermijd het beschadigen van het asbestmateriaal. Controleer de toestand jaarlijks op wijzigingen.
- Hemelwater dat afspoelt van asbestcement daken of gevels kan asbestdeeltjes bevatten. Gebruik het enkel voor gesloten circuits (bv. spoelen toiletten). Reinig na het vervangen van het dak of de gevel de dakgoten en regenwaterput of -ton om asbesthoudend sediment of slib te verwijderen

- Eenvoudige handelingen: mag via doe-het-zelf of door werknemer(s) met opleidingsattest eenvoudige handelingen  
Hecht gebonden toepassing die zonder beschadiging kan verwijderen, mits de nodige voorzorgsmaatregelen.

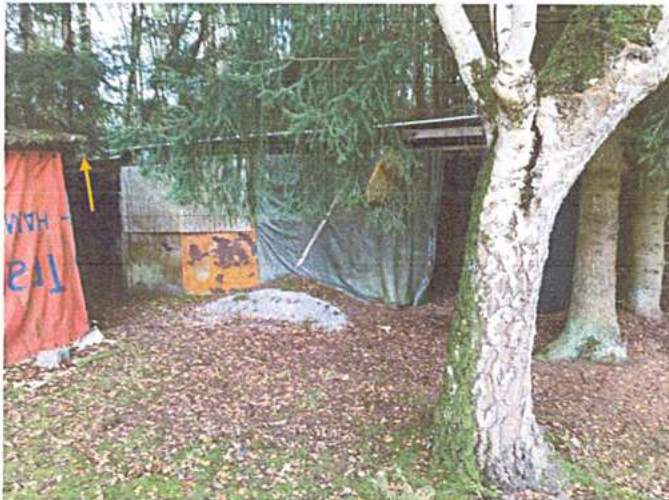
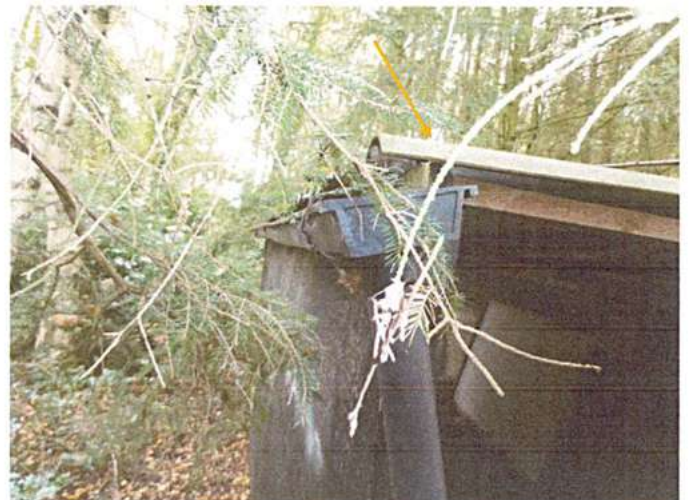
Het asbestmateriaal valt onder de mijlpaal van 2034.

| Eindbeoordeling materiaalrisico | Laag materiaalrisico en/of verlaagde kans op vezelvrijgave |

| Asbestsoort (vezeltype) | Crocidoliet aanwezig |
| Toestand van het materiaal | Licht beschadigd, licht verweerd. Intact calciumsilicaatmateriaal of categorie III 'gebondenheid' |

| Beschrijving | Golfplaten opbergruimte met hout opslag |

- Zorg voor een veilig beheer. Vermijd het beschadigen van het asbestmateriaal. Controleer de toestand jaarlijks op wijzigingen.
- Hemelwater dat afspoelt van asbestcement daken of gevels kan asbestdeeltjes bevatten. Gebruik het enkel voor gesloten circuits (bv. spoelen toiletten). Reinig na het vervangen van het dak of de gevel de dakgoten en regenwaterput of -ton om asbesthoudend sediment of slib te verwijderen

- Eenvoudige handelingen: mag via doe-het-zelf of door werknemer(s) met opleidingsattest eenvoudige handelingen  
Hecht gebonden toepassing die zonder beschadiging kan verwijderen, mits de nodige voorzorgsmaatregelen.

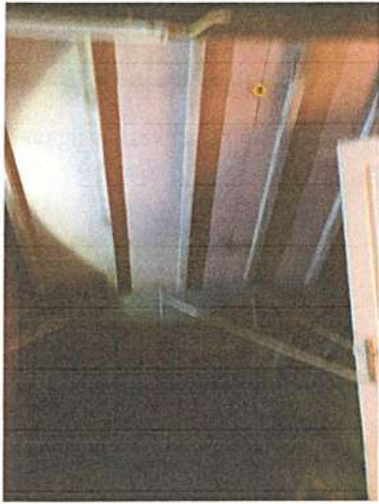
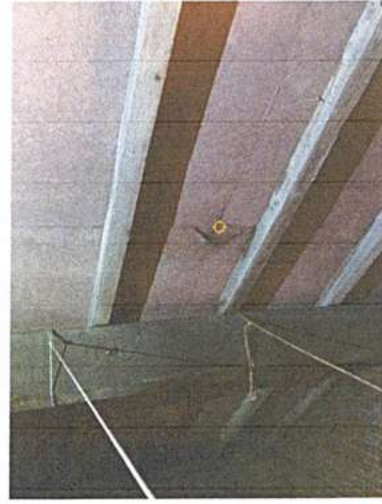
Het asbestmateriaal valt onder de mijlpaal van 2040.

| Eindbeoordeling materiaalrisico | Laag materiaalrisico en/of verlaagde kans op vezelvrijgave |

| Asbestsoort (vezeltype) | Alleen chrysotiel |

| # | Type | Referentie | Resultaat |
|---|---|---|---|
| 5.1 | Puntmonster | 3 | Chrysotiel |

| Beschrijving | Onderdak Menuiserie |

- Zorg voor een veilig beheer. Vermijd het beschadigen van het asbestmateriaal. Controleer de toestand jaarlijks op wijzigingen.

- Eenvoudige handelingen: enkel door erkend asbestverwijderaar  
Deze werken laten uitvoeren door aannemer met opleidingsattest

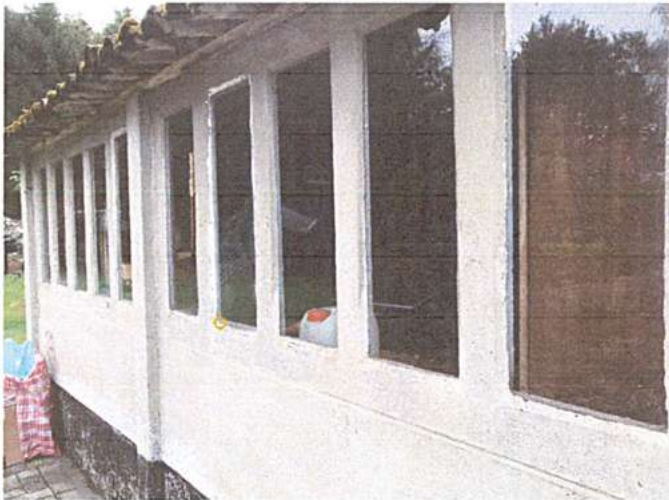
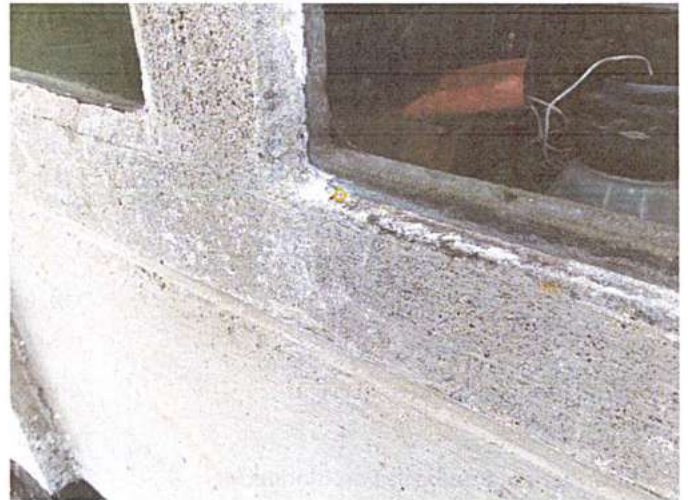
## Fiche 6: Stopverf ramen opslagruimte

Het asbestmateriaal valt onder de mijlpaal van 2040.

| Eindbeoordeling materiaalisico | Zeer laag materiaalisico en/of zeer lage kans op vezelvrijgave |

| # | Type | Referentie | Resultaat |
|---|---|---|---|
| 6.1 | Puntmonster | 5 | Chrysotiel |

| Beschrijving | Stopverf ramen opslagruimte |

- Zorg voor een veilig beheer. Vermijd het beschadigen van het asbestmateriaal. Controleer de toestand jaarlijks op wijzigingen.

- Eenvoudige handelingen: mag via doe-het-zelf of door werknemer(s) met opleidingsattest eenvoudige handelingen  
Zelf is het moeilijk te verwijderen, deze werken laten uitvoeren door aannemer met opleidingsattest.

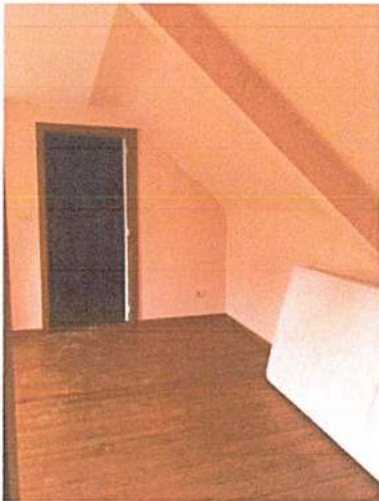
Gipsplaat bevat geen asbest. Deskundige kan geen uitspraak doen over onderliggende materialen.

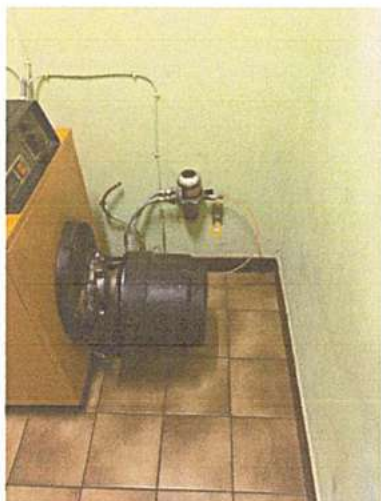
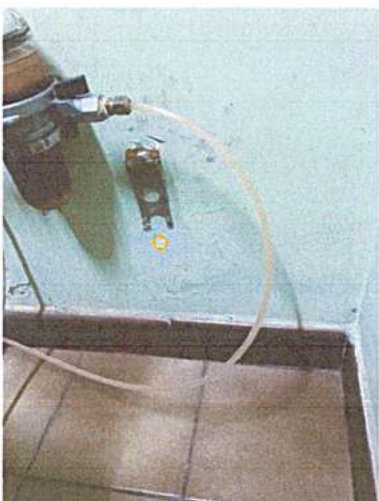
## Fiche 8: Beploistering op de muren

Geen asbest

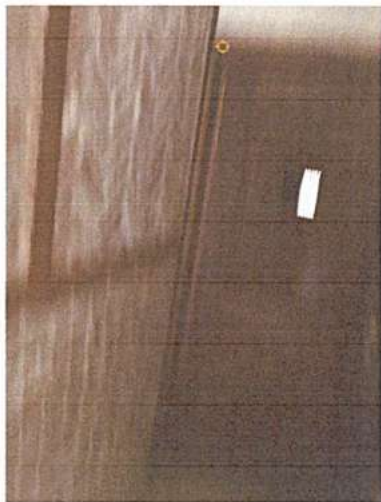
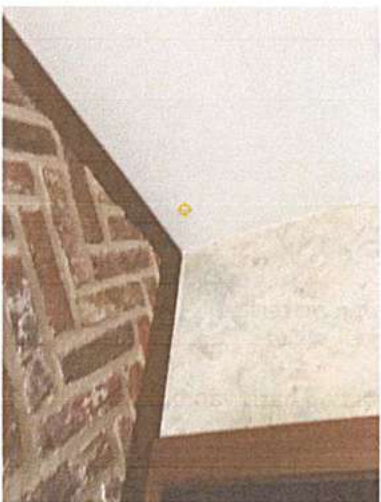
# Fiche 9: Beploistering op de plafons

Geen asbest

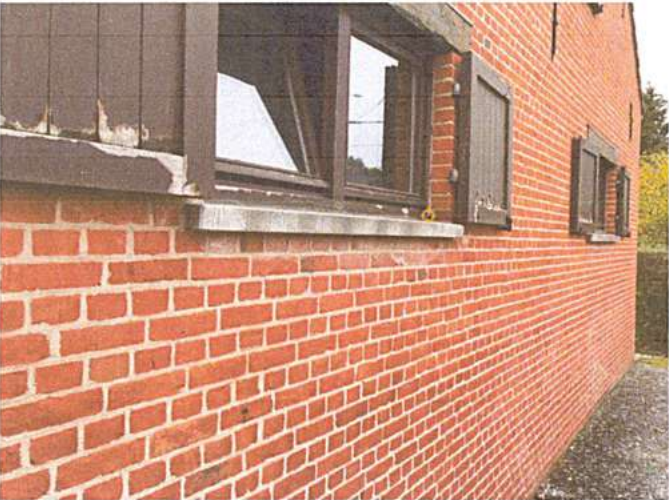
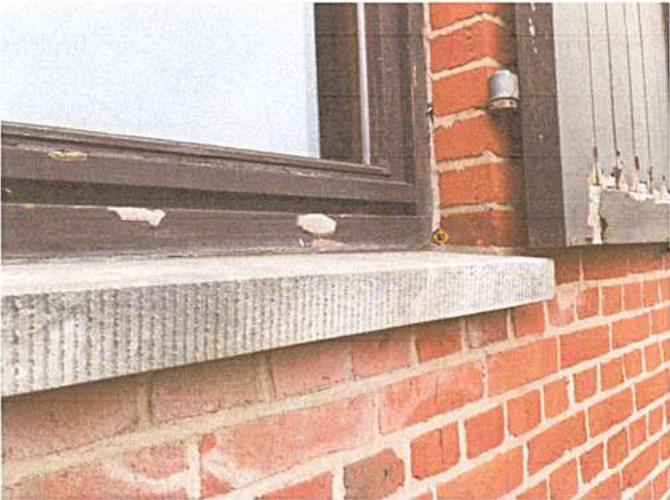
## Fiche 10: Mastiek aan de ramen

Geen asbest
