# Asbestinventarisatetest

Hulshoutsesteenweg 27, 2222 Heist-op-den-Berg

Attestnummer : 20250611-000466.000

Uitgegeven op : 11.06.2025

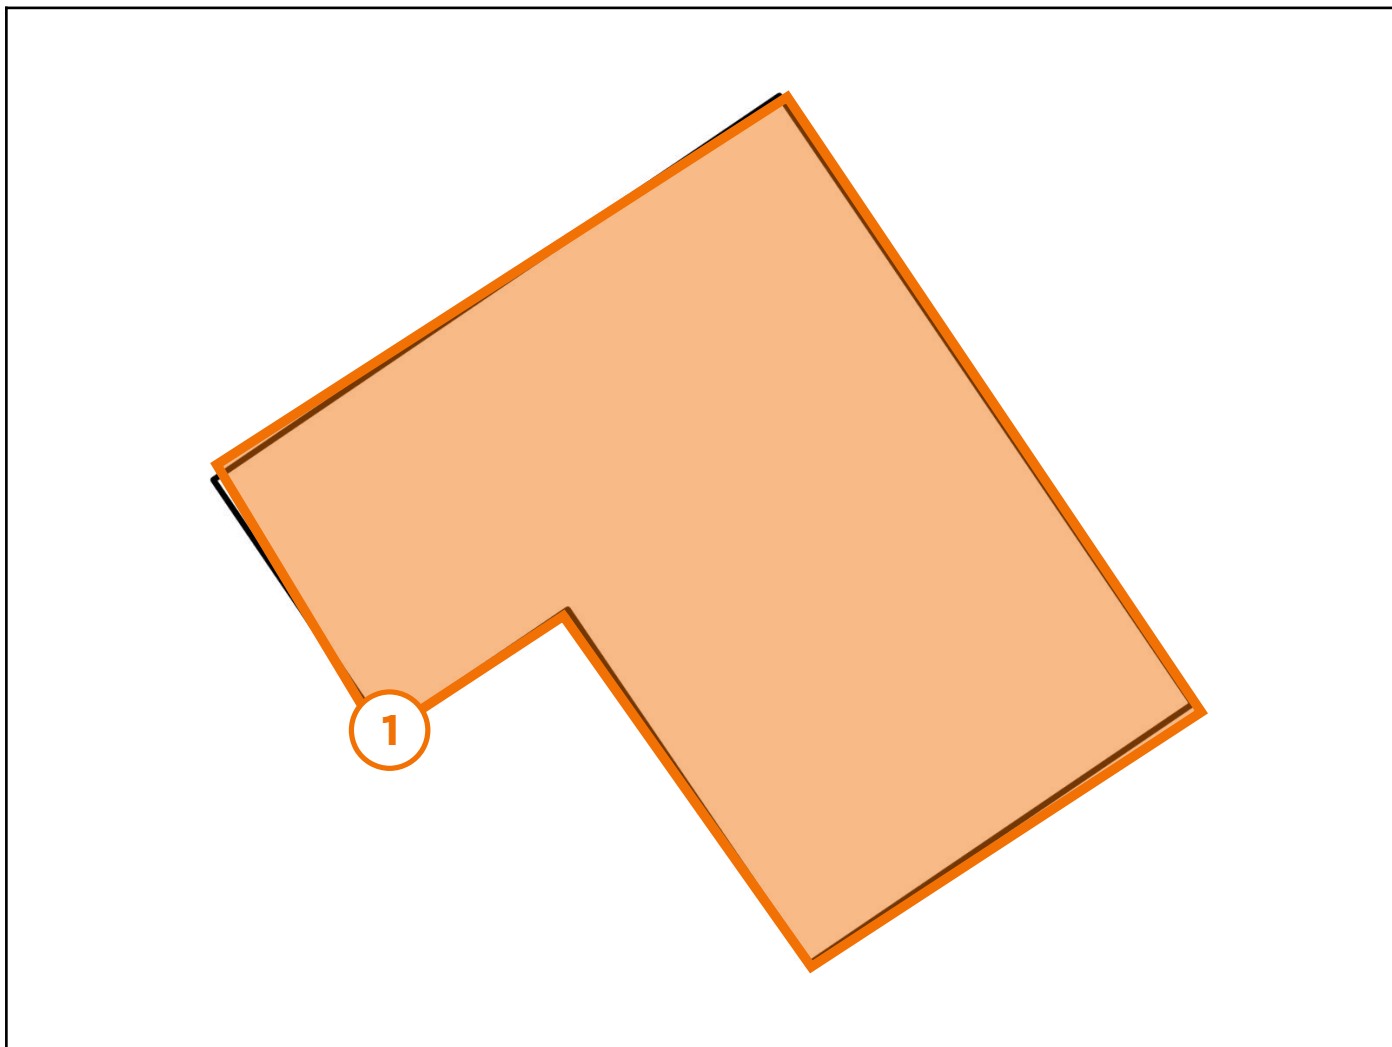
## Plan 5.1: stallen

| Beschrijving | Type | Actie |
|---|---|---|
| 1. golfplaten uit asbestcement | Asbestmateriaal | <a href="#">Verwijderen</a> |

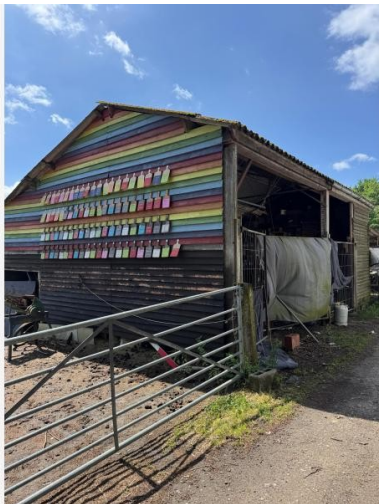
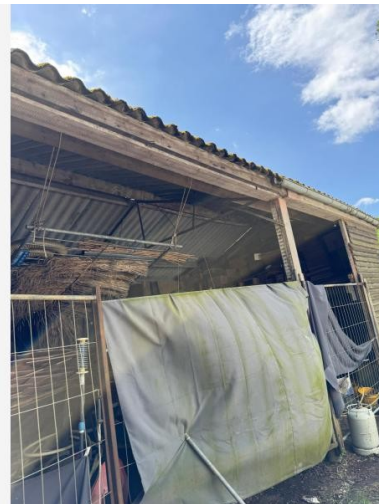
Overzichtsfoto

Detailfoto

Het asbestmateriaal valt onder de mijlpaal van 2034.

| Eindbeoordeling materiaalrisico | Verhoogd materiaalrisico en/of verhoogde kans op vezelvrijgave |
| Opmerking | <p>bemossing zorgt voor de toestand Matig beschadigd, matig verweerd. het ontmossen van deze toepassing is niet toegestaan.</p> <p>Crocidoliet is een aanname bij gebrek aan staalname.</p> <p>Een staalname kan een andere asbestsoort met zich meebrengen en de risico beoordelig beïnvloeden</p> |

| Asbestsoort (vezeltype) | Crocidoliet aanwezig |
| Toestand van het materiaal | Matig beschadigd, matig verweerd |

| Beschrijving | golfplaten uit asbestcement |
| Hoeveelheid (oppervlakte - aantal) | • 35,00 m <sup>2</sup> - 1 stuk |

Verwijderen

- Zorg voor een veilig beheer. Vermijd het beschadigen van het asbestmateriaal. Controleer de toestand jaarlijks op wijzigingen.
- Hemelwater dat afspoelt van asbestcement daken of gevels kan asbestdeeltjes bevatten. Gebruik het enkel voor gesloten circuits (bv. spoelen toiletten). Reinig na het vervangen van het dak of de gevel de dakgoten en regenwaterput of -ton om asbesthoudend sediment of slib te verwijderen
- Voer bijkomende staalname(s) uit.

- Eenvoudige handelingen: mag via doe-het-zelf of door werknemer(s) met opleidingsattest eenvoudige handelingen door aannemer met opleidingsattest eenvoudige handelingen door grote oppervlakte en verwerking. Ook de lastige vernageling/verroeste vijzen zou voor heel wat breuken kunnen zorgen, draag zeker de juiste pbm. Mocht u dit als particulier zelf willen doen, vraag dan zeker platenzakken (verkrijgbaar op containerpark en dergelijke) zodat u deze meteen verpakt.

Plan het verwijderen bij windstil weer om de verspreiding van asbestvezels te minimaliseren.

Draag geschikte PBM's: een FFP3-masker, beschermende overalls type 5-6 die je na gebruik kunt weggoien, handschoenen en veiligheidsbrillen.

Gebruik handgereedschap in plaats van elektrisch gereedschap om trillingen en breuk te voorkomen.

Maak de golfplaten nat om stofvorming te beperken. Dit helpt de vrijlating van asbestvezels in de lucht te minimaliseren.

Verpak de verwijderde golfplaten in stevige, goed afsluitbare zakken (platenzak) die duidelijk gelabeld zijn met een asbestwaarschuwing.

Voer na verwijdering een grondige schoonmaak uit met natte methoden. Gebruik geen blazers of standaard stofzuigers die asbestvezels kunnen verspreiden.

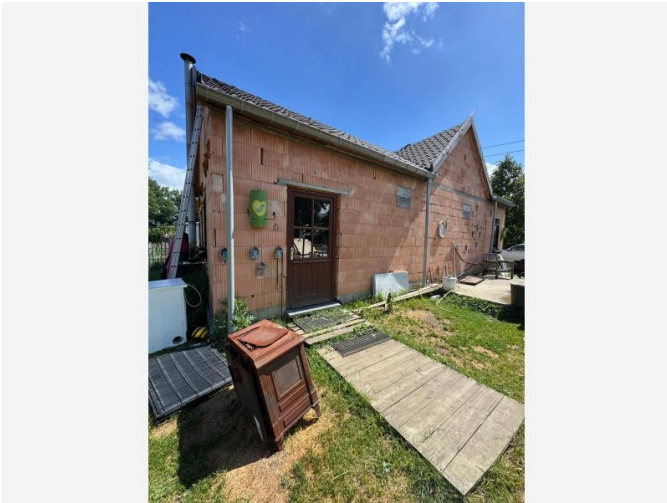
*Situeringsfoto*

### Uitgesloten van inspectie

**Bouwjaar:** 2022

*Constructies gebouwd vanaf 2001 moeten niet onderzocht worden*

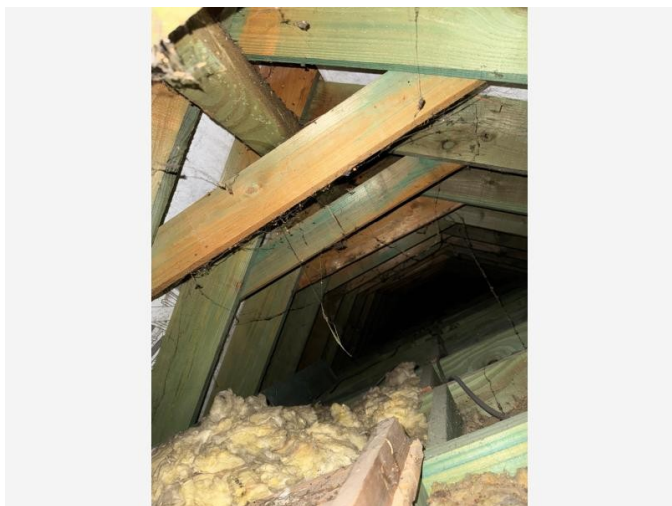
Vrije foto

Het onderdak kon waargenomen worden op zolder, deze is niet asbestverdacht.

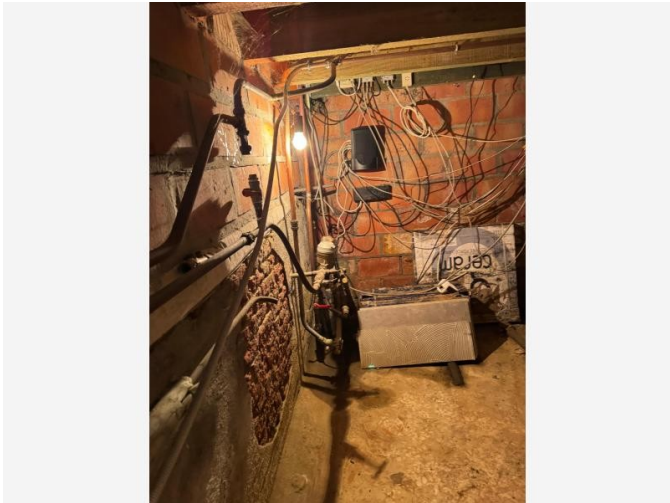
Vrije foto

In de kelder konden er geen door of afvoer vastgesteld worden die asbestverdacht waren.

Doch kunnen er onder de woning steeds buizen lopen die asbesthoudend kunnen zijn, wenst u uitsluitsel?

Dan is destructief onderzoek nodig.

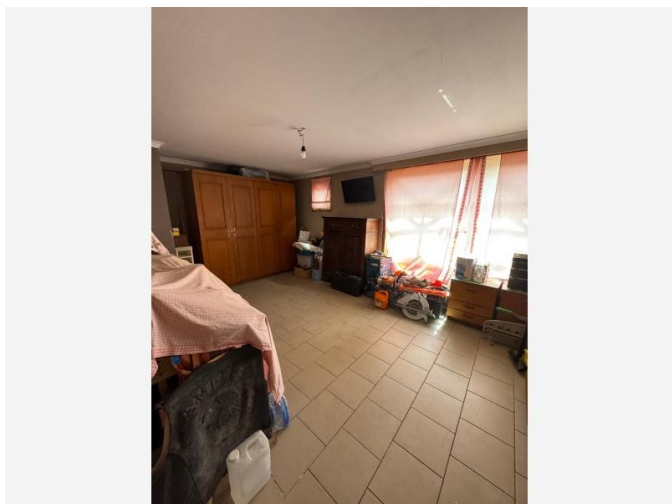
Vrije foto

PVC/HOUT/ gipskarton bevat geen asbest.

De deskundige kan geen uitspraak doen over onderliggende materialen .

Daarbij kan een aanvullend destructief onderzoek uitsluitsel bieden .

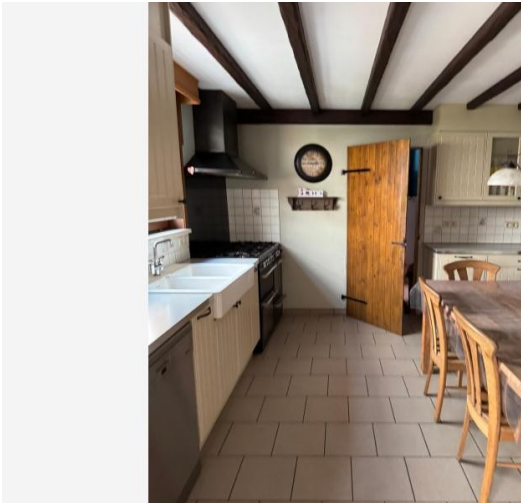
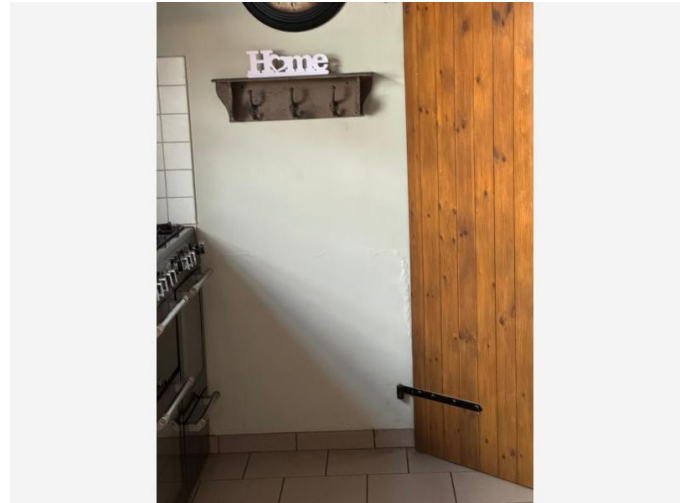
Overzichtsfoto

Detailfoto

Geen asbest

| # | Type | Referentie | Resultaat |
|---|---|---|---|
| 8.1 | Mengmonster | MM1 | Geen asbest |
