# Asbestinventarisatetest

Zandstraat 9, 2490 Balen

Attestnummer : 20250807-000102.000

Uitgegeven op : 07.08.2025

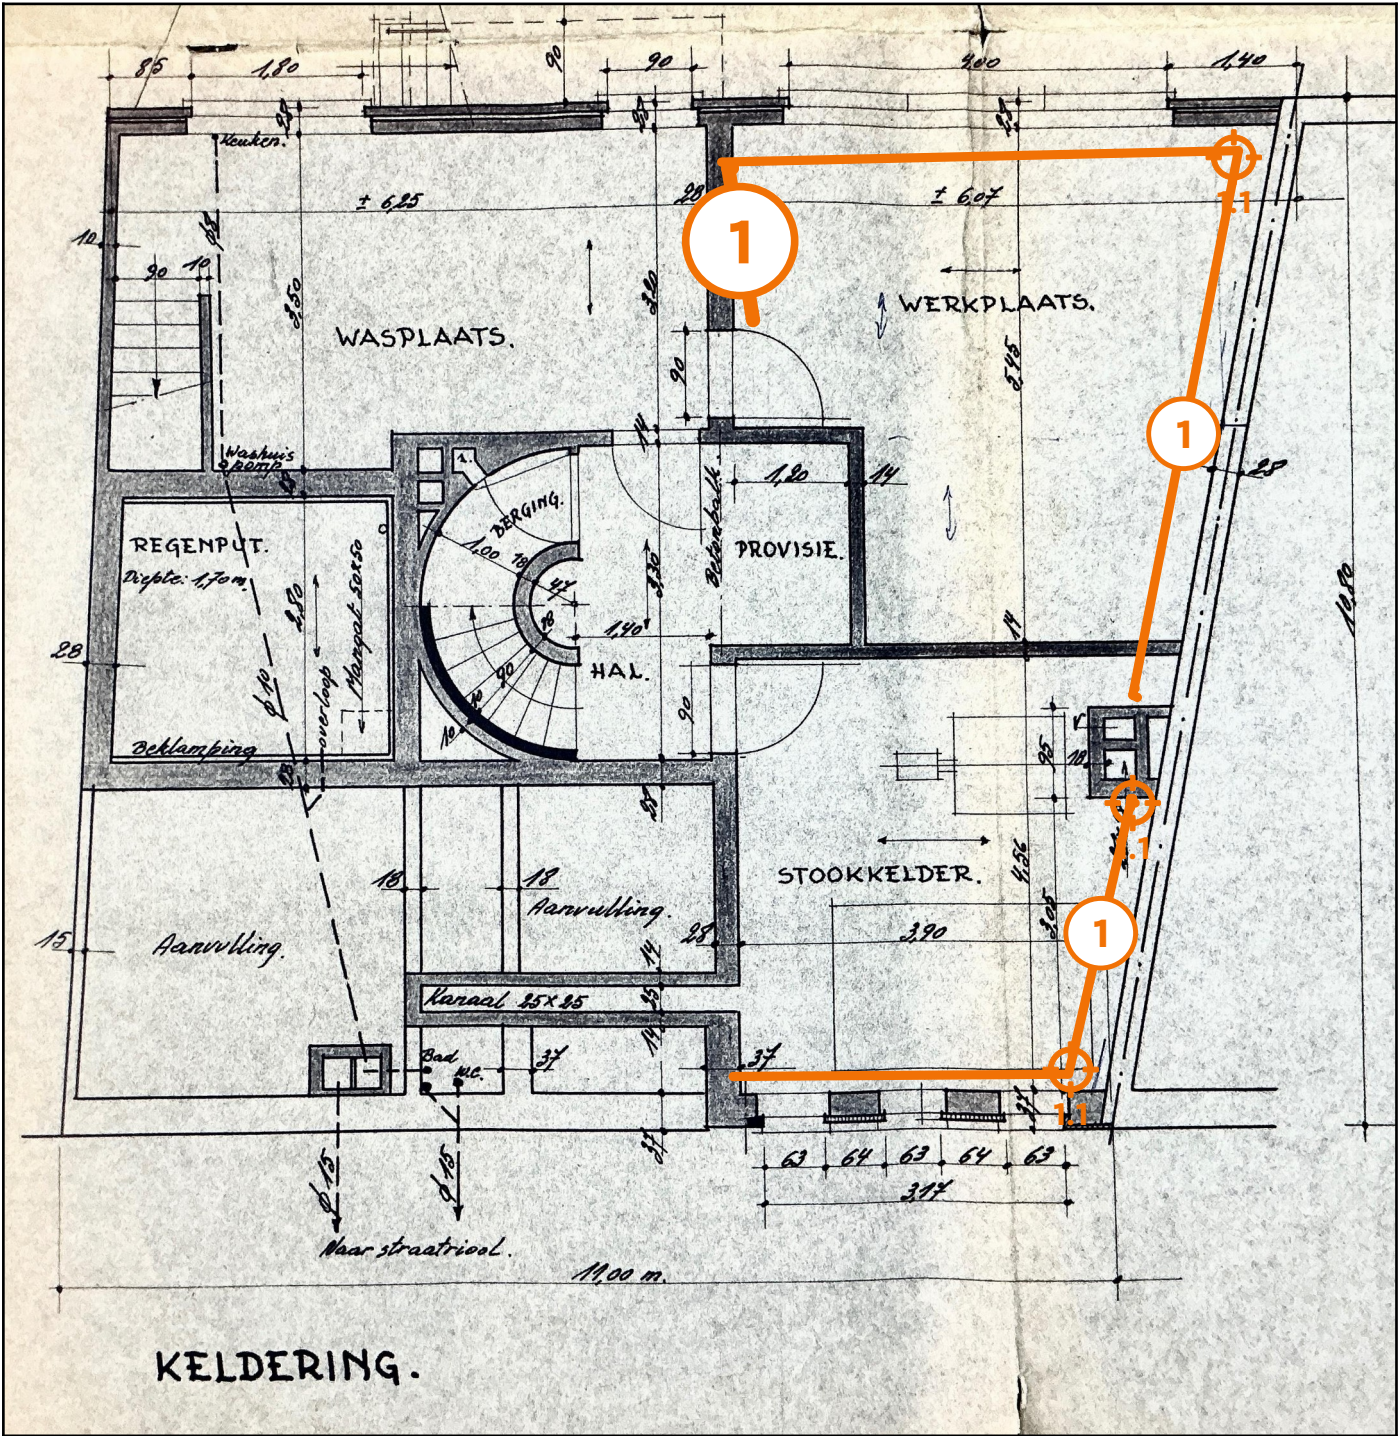
Plan 1.6: P252490\_PLAN\_VK

| Beschrijving | Type | Actie |
|---|---|---|
| 1. gips leiding isolatie bochten | Asbestmateriaal | <a href="#">Verwijderen</a> |

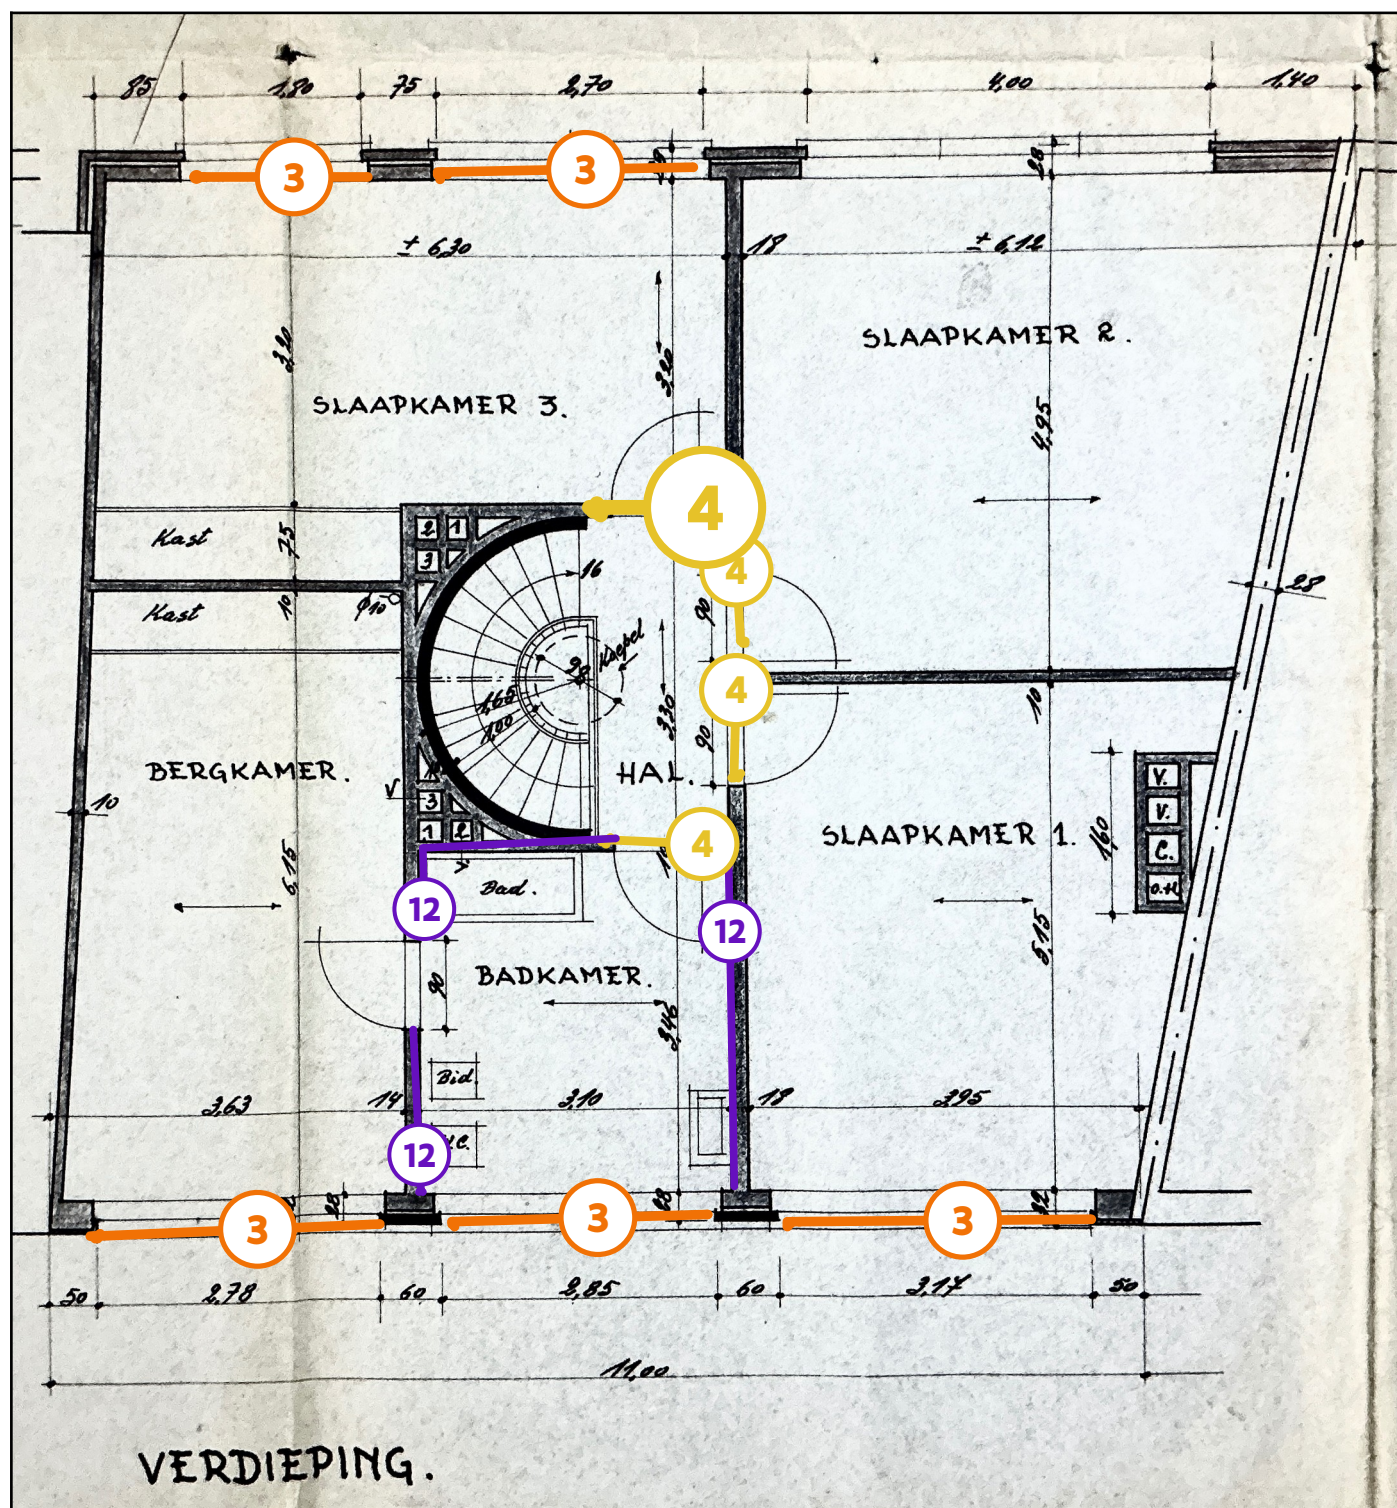
## Plan 1.7: P252490\_PLAN\_V1

| Beschrijving | Type | Actie |
|---|---|---|
| 3. mastiek tussen ramen en kozijnen | Asbestmateriaal | <a href="#">Verwijderen</a> |

| 4. masal dorpels | Asbestmateriaal | Zorgvuldig beheren |

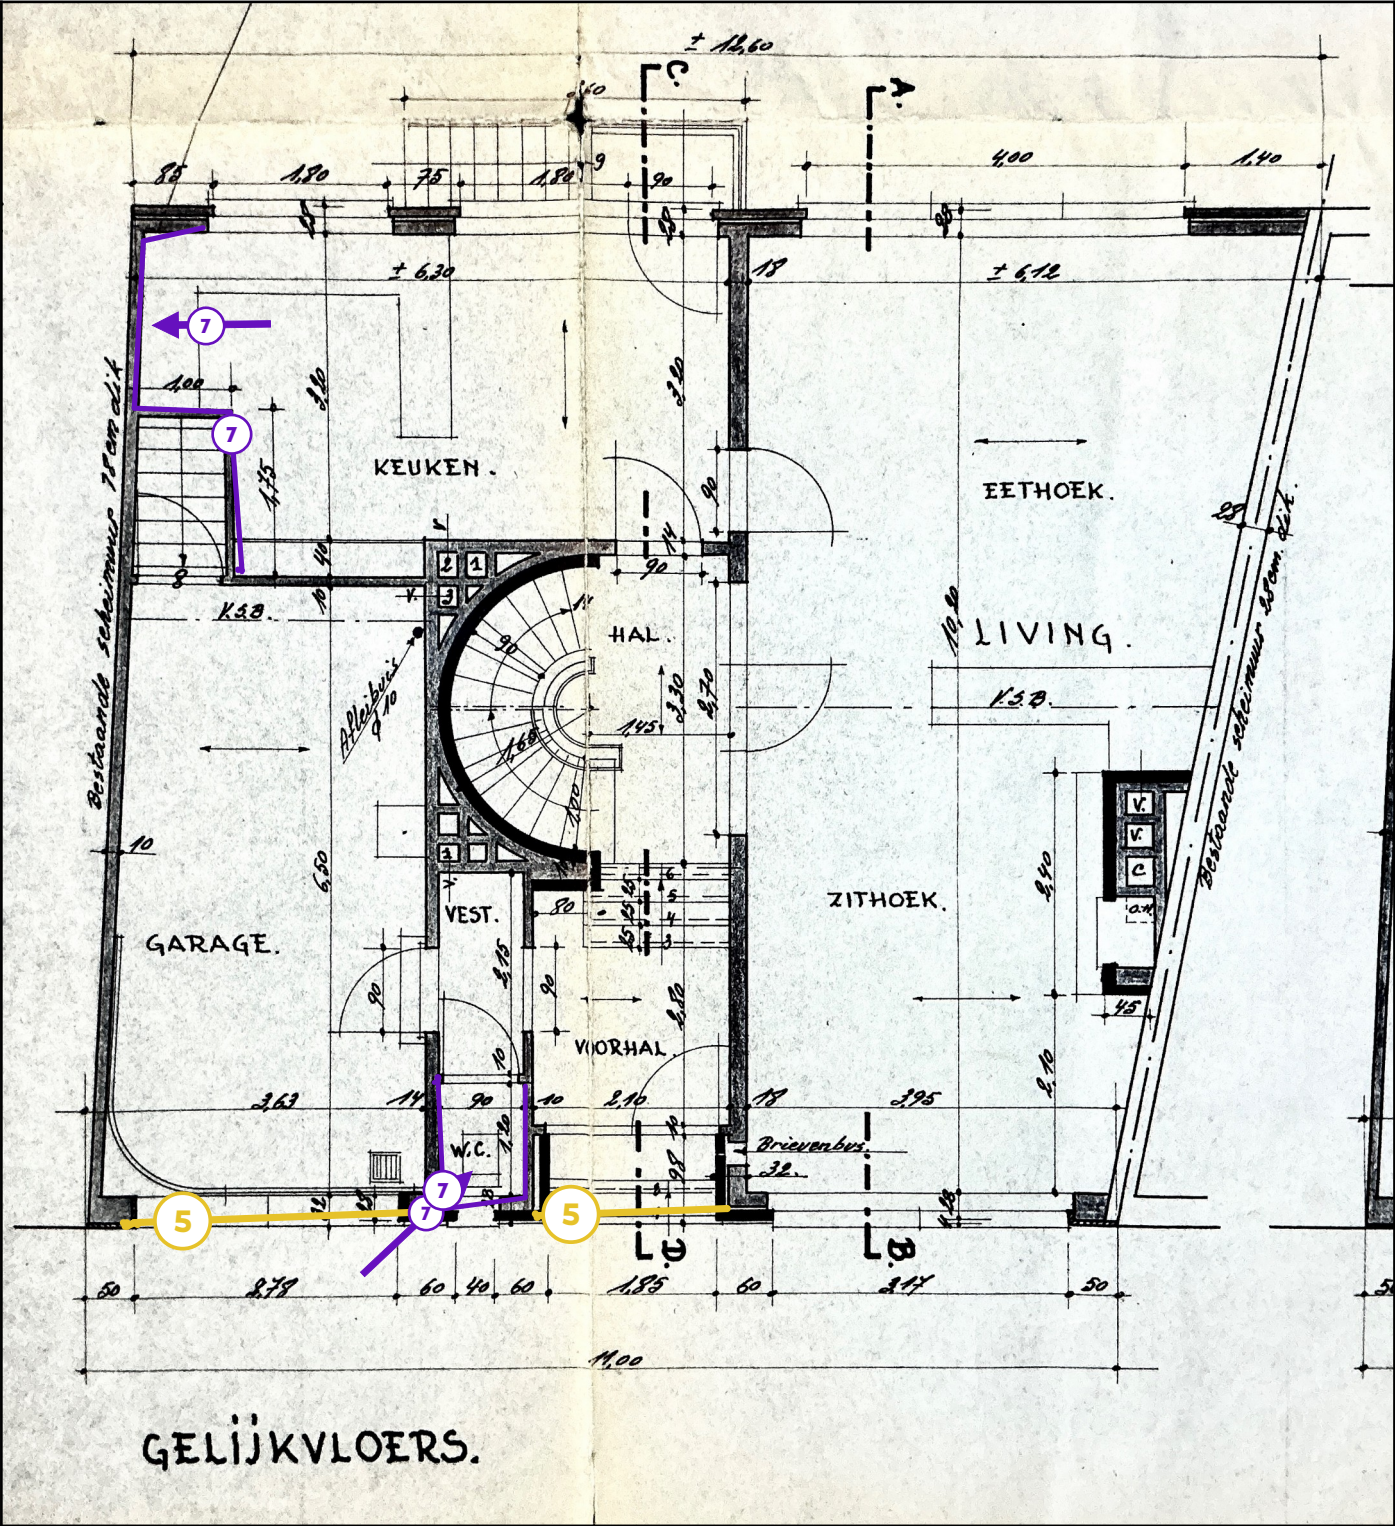
Plan 1.8: P252490\_PLAN\_V0

| Beschrijving | Type | Actie |
|---|---|---|
| 5. glasal voordeur, garagedeur, badkamer raam | Asbestmateriaal | Zorgvuldig beheren |

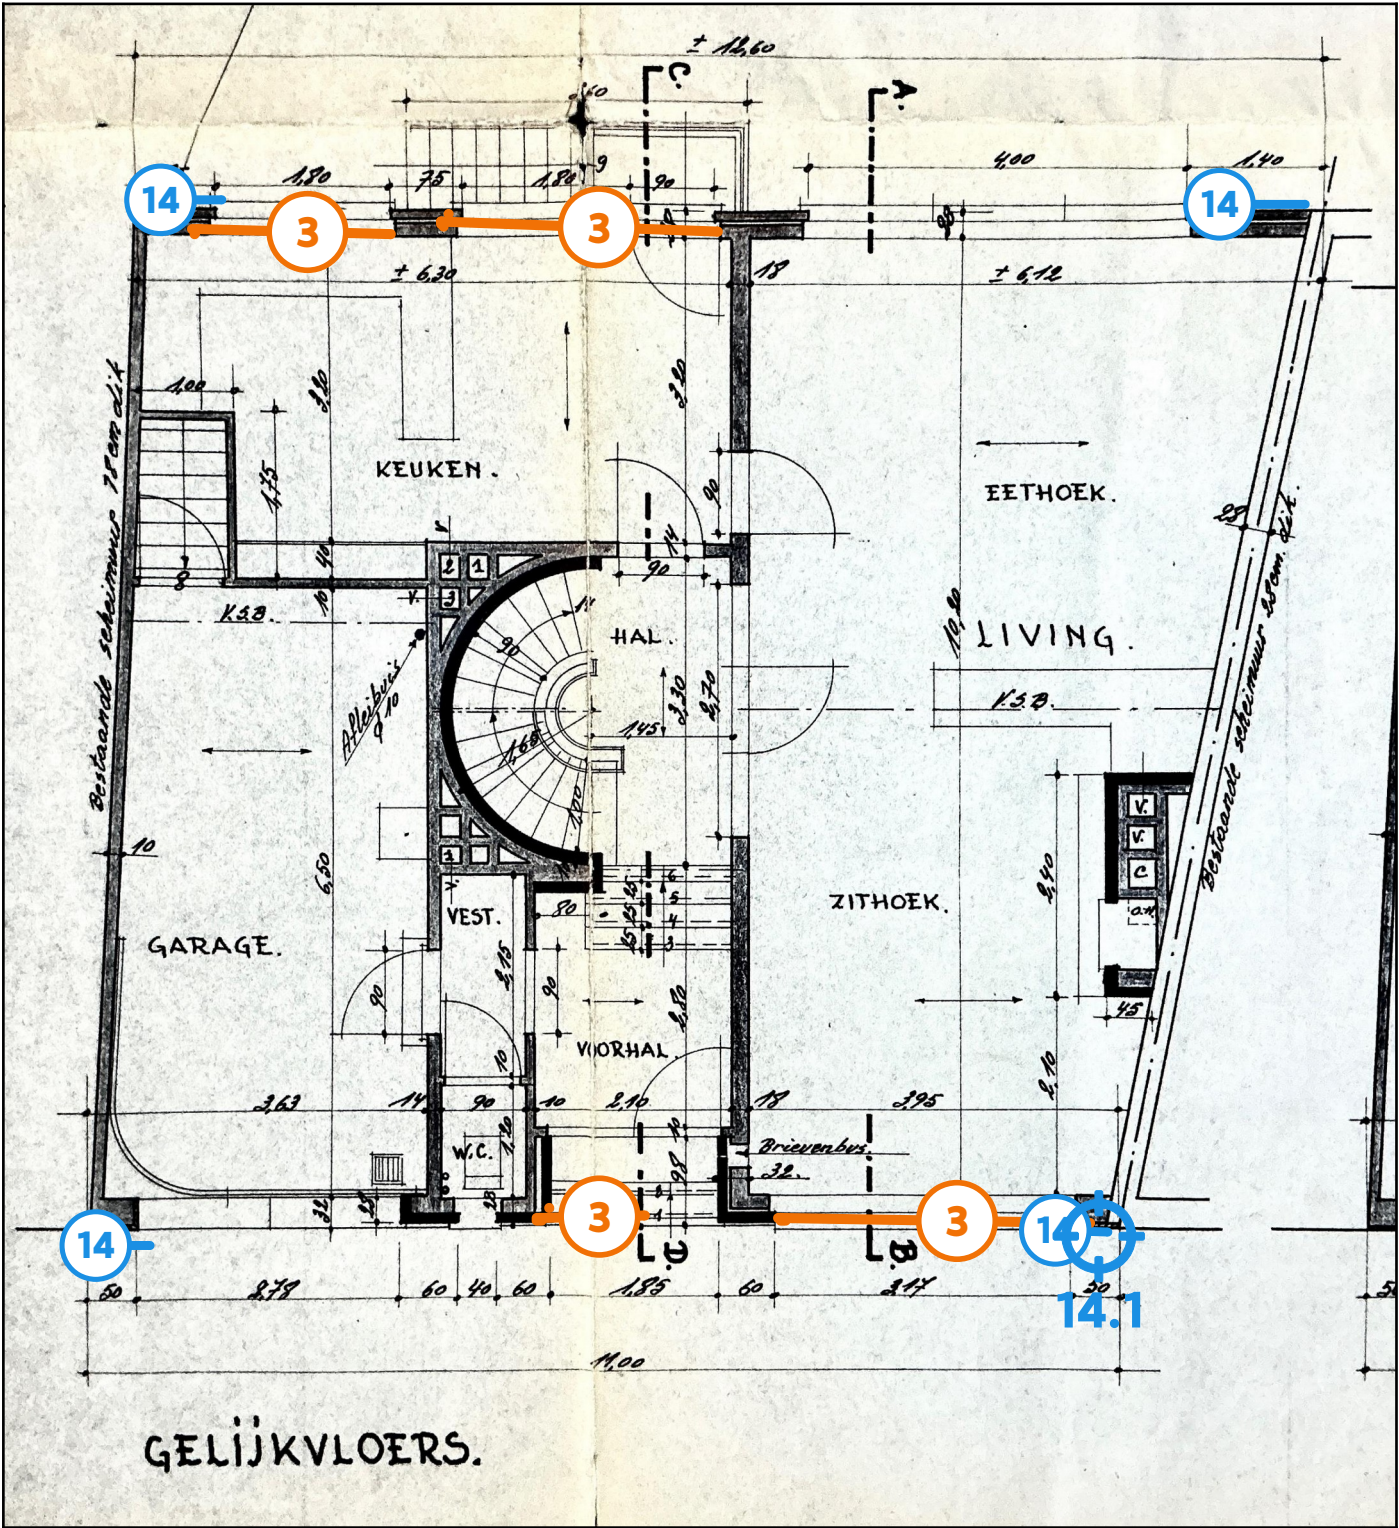
Plan 1.9: P252490\_PLAN\_V0

| Beschrijving | Type | Actie |
|---|---|---|
| 3. mastiek tussen ramen en kozijnen | Asbestmateriaal | <div>Verwijderen</div> |

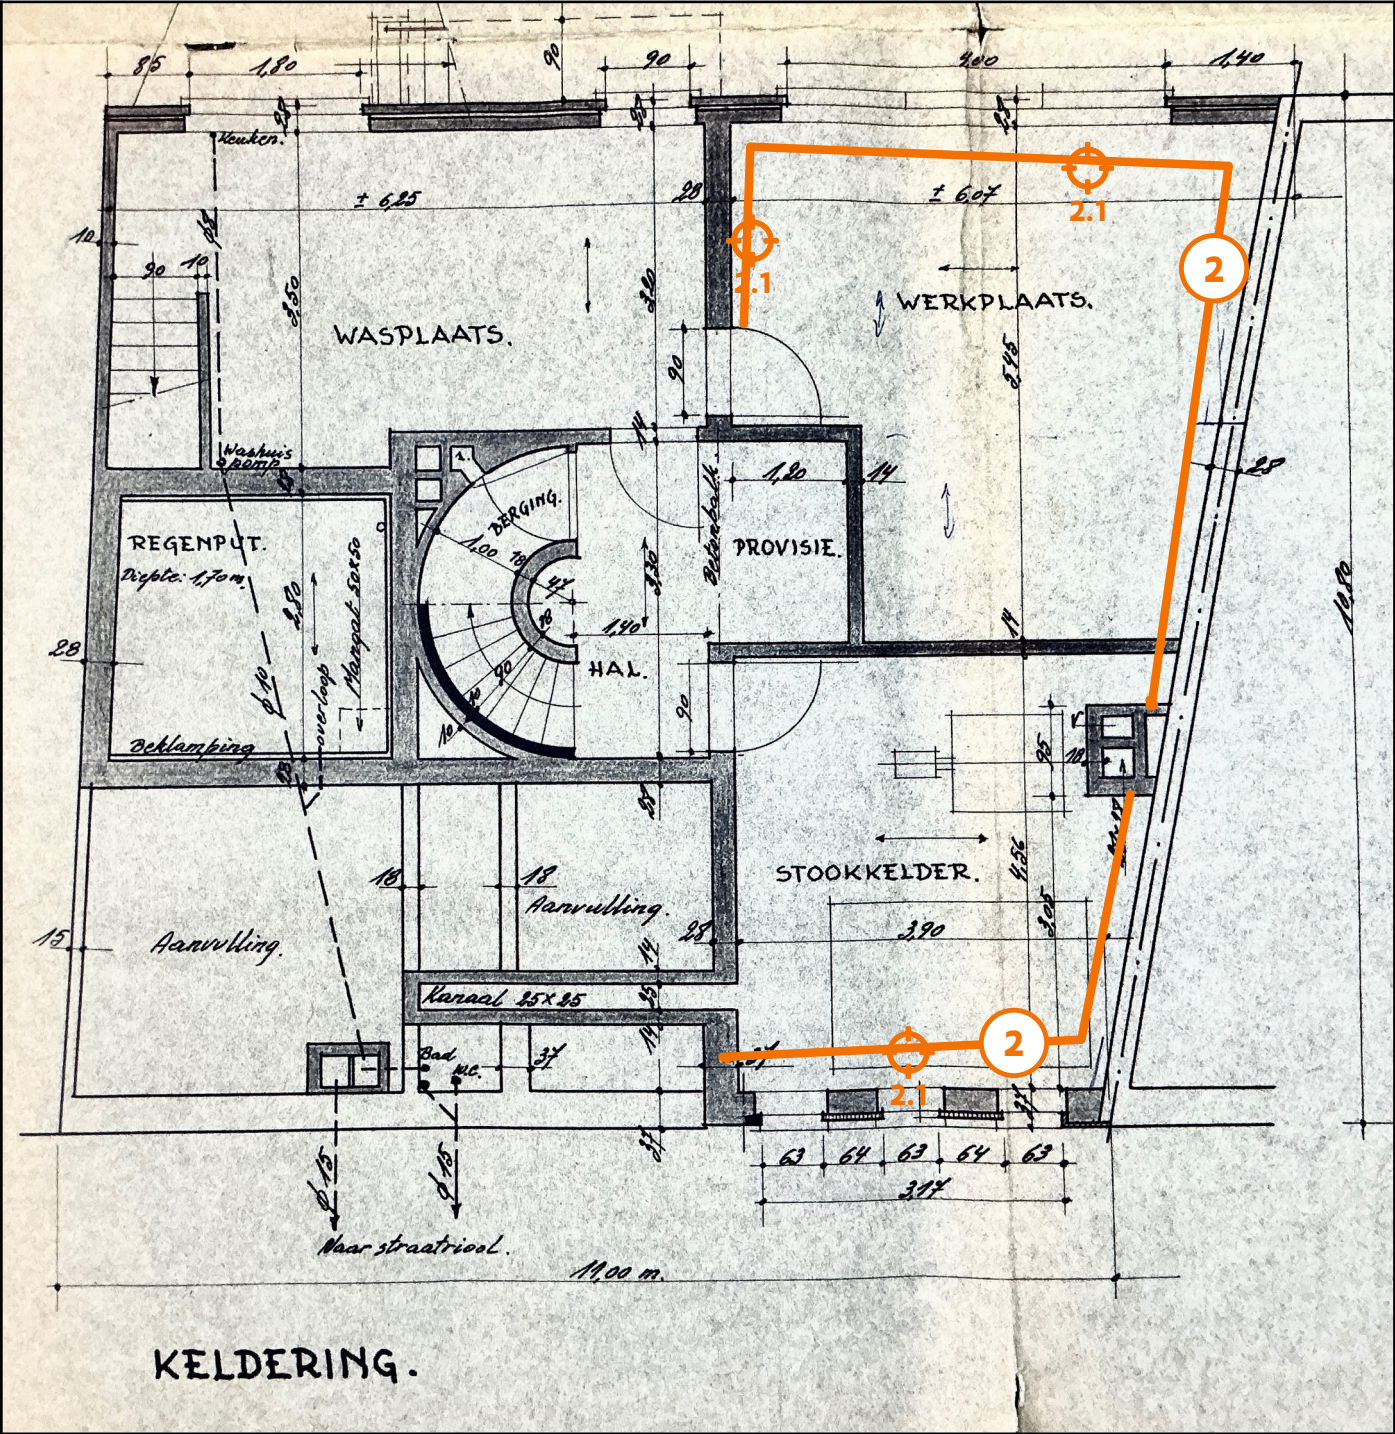
Plan 1.10: P252490\_PLAN\_VK

| Beschrijving | Type | Actie |
|---|---|---|
| 2. gips leiding isolatie rechte stukken | Asbestmateriaal | <a href="#">Verwijderen</a> |

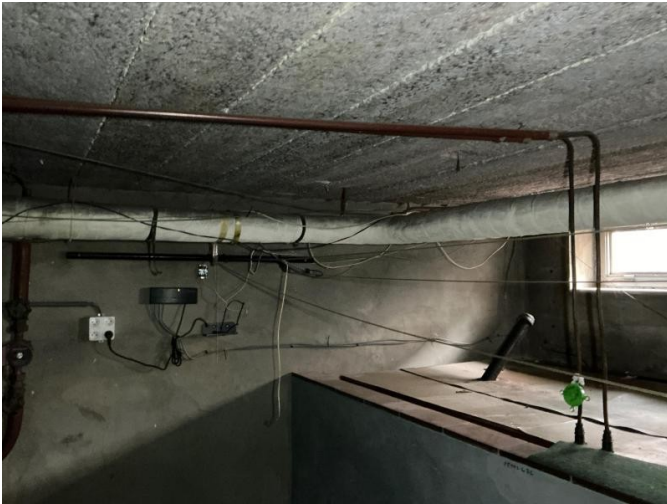
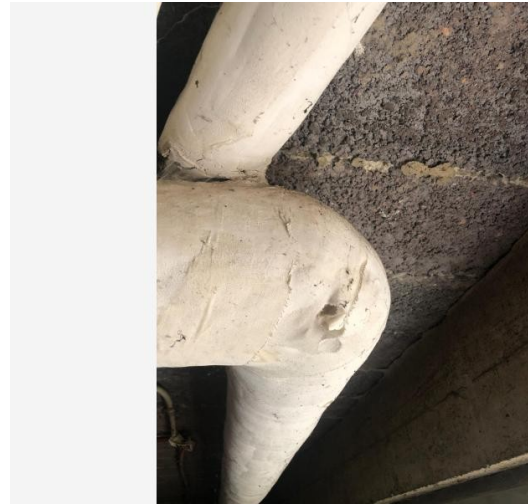
| Eindbeoordeling materiaalrisico | Verhoogd materiaalrisico en/of verhoogde kans op vezelvrijgave |
| Opmerking | de buizen zijn nog steeds in redelijke staat, maar de uiteinden zijn niet afgedekt en zijn een risico voor stof vorming |

| Gebondenheid | Categorie 2: niet-hechtgebonden met matrix |
| Asbestsoort (vezeltype) | Amfibool aanwezig, uitgezonderd crocidoliet |
| Asbestconcentratie | Laag (< 50%) |
| Toestand van het materiaal | Licht beschadigd, licht verweerd. Intact calciumsilicaatmateriaal of categorie III 'gebondenheid' |

| # | Type | Referentie | Resultaat |
|---|---|---|---|
| 1.1 | Mengmonster | MR04 | Amosiet |

| Beschrijving | gips leiding isolatie bochten |

Het asbestmateriaal valt onder de mijlpaal van 2034.

Verwijderen

- Scherm in afwachting van verwijdering het asbestmateriaal af van luchtstromingen en verstoring: bijvoorbeeld door het te verpakken, te fixeren, af te dekken, signalisatie - afbakening aan te brengen, ...
- Verwijder dit asbestmateriaal zo snel mogelijk. Volg de toestand goed op.

- Hermetische zone (erkend asbestverwijderaar)  
door de grote schadelijke stofvorming bij verwijdering is het noodzakelijk en verplicht om de toepassingen via deze methodiek te verwijderen.

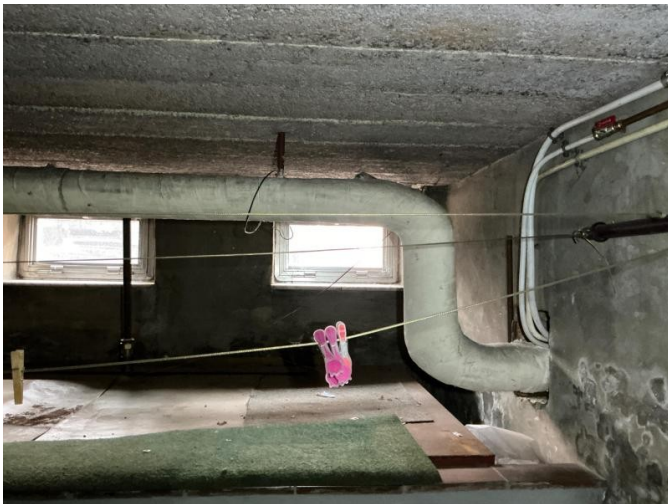
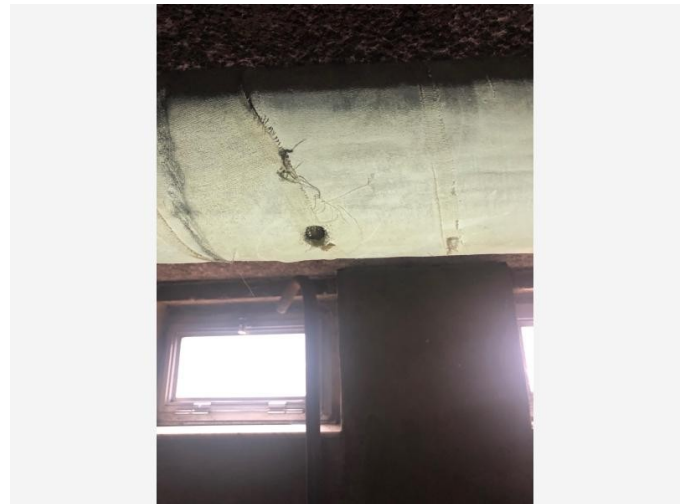
| Eindbeoordeling materiaalrisico | Verhoogd materiaalrisico en/of verhoogde kans op vezelvrijgave |
| Opmerking | de buizen zijn nog steeds in redelijke staat, maar de uiteinden zijn niet afgedekt en zijn een risico voor stof vorming |

| Gebondenheid | Categorie 2: niet-hechtgebonden met matrix |
| Asbestsoort (vezeltype) | Amfibool aanwezig, uitgezonderd crocidoliet |
| Toestand van het materiaal | Licht beschadigd, licht verweerd. Intact calciumsilicaatmateriaal of categorie III 'gebondenheid' |

| # | Type | Referentie | Resultaat |
|---|---|---|---|
| 2.1 | Mengmonster | MR03 | Amosiet |

| Beschrijving | gips leiding isolatie rechte stukken |

Het asbestmateriaal valt onder de mijlpaal van 2034.

Verwijderen

- Scherm in afwachting van verwijdering het asbestmateriaal af van luchtstromingen en verstoring: bijvoorbeeld door het te verpakken, te fixeren, af te dekken, signalisatie - afbakening aan te brengen, ...
- Verwijder dit asbestmateriaal zo snel mogelijk. Volg de toestand goed op.

- Hermetische zone (erkend asbestverwijderaar)  
door de grote schadelijke stofvorming bij verwijdering is het noodzakelijk en verplicht om de toepassingen via deze methodiek te verwijderen

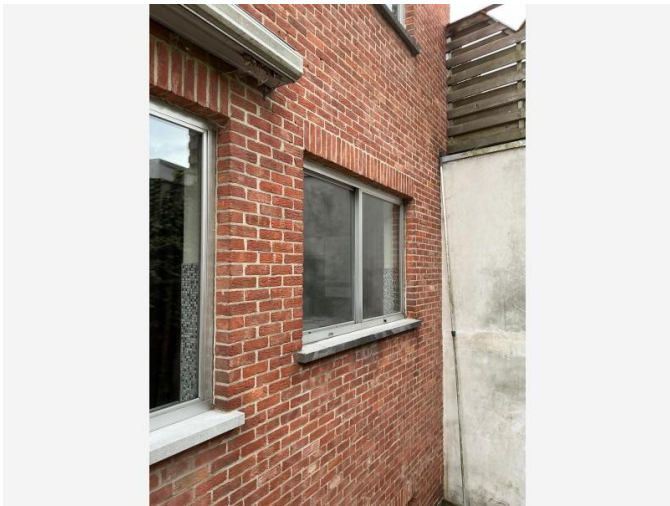
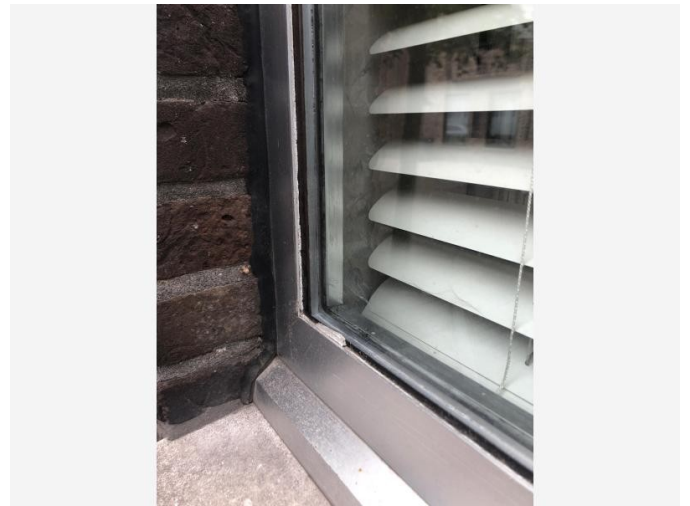
| Eindbeoordeling materiaalrisico | Verhoogd materiaalrisico en/of verhoogde kans op vezelvrijgave |
| Opmerking | niet alle ramen hebben nog de originele mastiek en enkelen zijn met siliconen afgewerkt. de aanwezige mastiek is verduurd en brokkelt op sommige plaatsen uit de voeg tussen raam en kozijn. |

| Gebondenheid | Categorie 1: hechtgebonden in oorsprong |
| Asbestsoort (vezeltype) | Amfibool aanwezig, uitgezonderd crocidoliet |
| Toestand van het materiaal | Matig beschadigd, matig verweerd |

| Beschrijving | mastiek tussen ramen en kozijnen |

Het asbestmateriaal valt onder de mijlpaal van 2040.

Verwijderen

- Zorg voor een veilig beheer. Vermijd het beschadigen van het asbestmateriaal. Controleer de toestand jaarlijks op wijzigingen.
- Zorg voor een veilig beheer en verwijder dit asbestmateriaal wanneer het bij werken eenvoudig bereikbaar wordt. Controleer de toestand jaarlijks op wijzigingen.

- Eenvoudige handelingen: enkel door erkend asbestverwijderaar  
Voor het verwijderen van asbesthoudende mastiek is het altijd aan te raden om professionele hulp in te schakelen om de risico's van stof vorming en vezel verspreiding te minimaliseren.

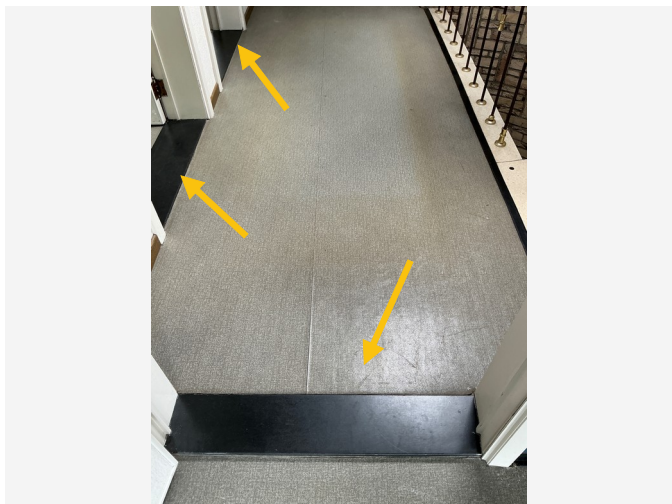
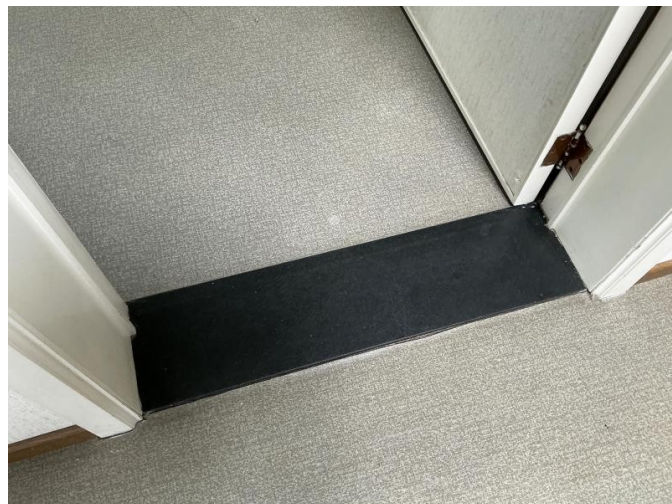
| Eindbeoordeling materiaalrisico | Laag materiaalrisico en/of verlaagde kans op vezelvrijgave |
| Opmerking | de 4 dorpels op de eerste verdieping zijn in goede verzorgde staat, maar worden dagelijks betreden. |

| Asbestsoort (vezeltype) | Alleen chrysotiel |
| Toestand van het materiaal | Onbeschadigd, niet verweerd |

| Beschrijving | masal dorpels |
| Opmerking | 4 dorpels op de eerste verdieping zijn volgens mijn waarneming en vaststelling asbest verdacht, klant wenste geen staalname na bespreking |

Het asbestmateriaal valt onder de mijlpaal van 2040.

Zorgvuldig beheren

- Zorg voor een veilig beheer. Vermijd het beschadigen van het asbestmateriaal. Controleer de toestand jaarlijks op wijzigingen.
- Zorg voor een veilig beheer en verwijder dit asbestmateriaal wanneer het bij werken eenvoudig bereikbaar wordt. Controleer de toestand jaarlijks op wijzigingen.

- Eenvoudige handelingen: mag via doe-het-zelf of door werknemer(s) met opleidingsattest eenvoudige handelingen de dorpels zijn compact van formaat en kunnen eenvoudig losgemaakt worden. Let wel om geen breuken te veroorzaken en gebruik gepast materiaal en pbm's om de dorpels veilig volgens de regels verpakt naar erkend container park te brengen

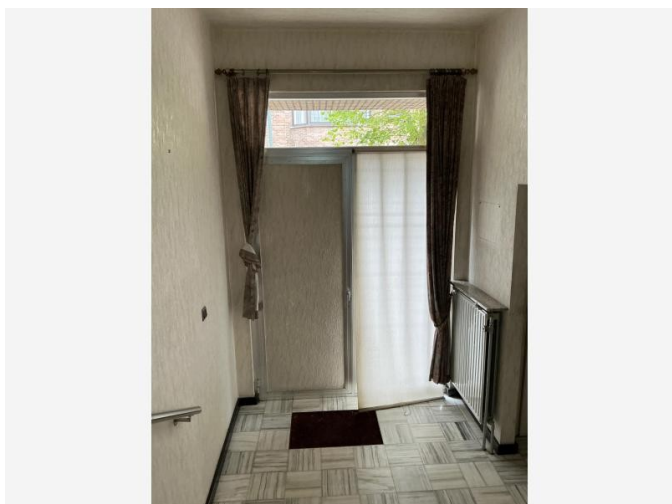
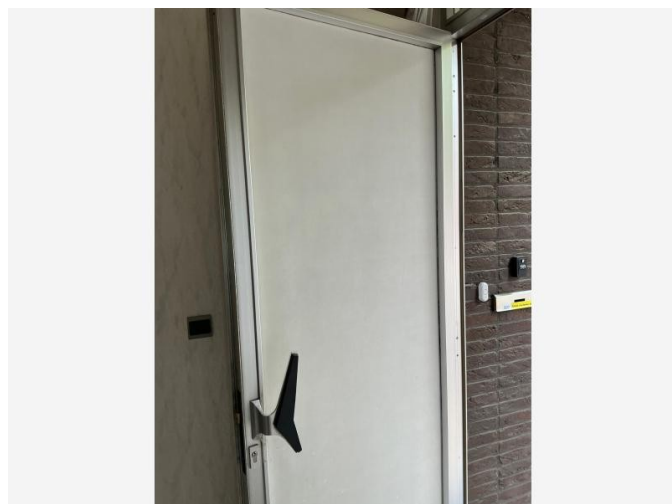
| Opmerking | op het originele plan staat dat de materialen in sommige deuren en ramen in glasal uitgevoerd zijn |

Het asbestmateriaal valt onder de mijlpaal van 2040.

Zorgvuldig beheren

- Zorg voor een veilig beheer. Vermijd het beschadigen van het asbestmateriaal. Controleer de toestand jaarlijks op wijzigingen.
- Zorg voor een veilig beheer en verwijder dit asbestmateriaal wanneer het bij werken eenvoudig bereikbaar wordt. Controleer de toestand jaarlijks op wijzigingen.

- Eenvoudige handelingen: mag via doe-het-zelf of door werknemer(s) met opleidingsattest eenvoudige handelingen de toepassingen zijn eenvoudig te verwijderen daar ze allemaal ingebed zijn in een aluminium kozijn. Deze zijn makkelijk demonteerbaar, te verwijderen en af te voeren naar erkend afval verwerking

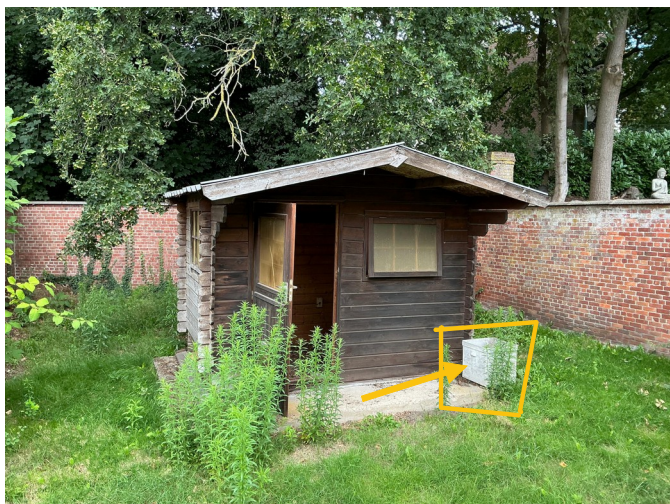
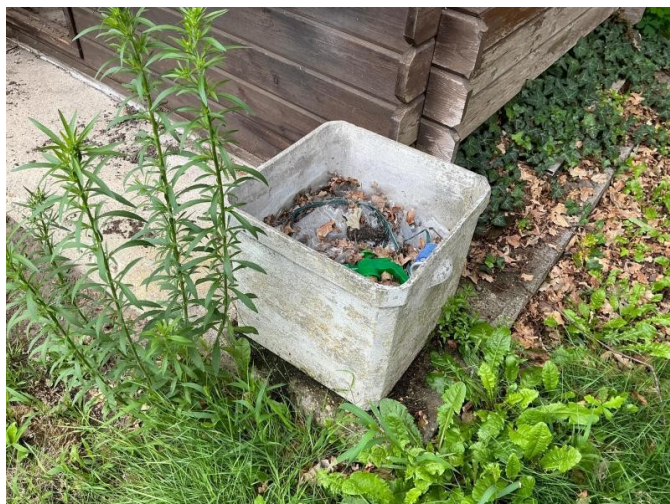
| Opmerking | de bloembak is compact 50x50x50cm met dikke bodem en staat aan het tuinhuis |
