# Asbestinventarisatetest

Schuivenoord 2, 2328 Hoogstraten

Attestnummer : **20251105-000195.000**

Uitgegeven op : **05.11.2025**

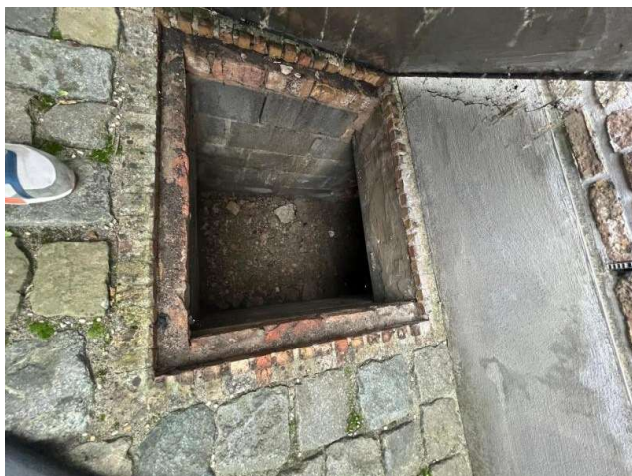
*Situeringsfoto*

#### Permanente beperking

**Reden:** Hoogte minder dan 1,5 meter

**Uitleg van de asbestdeskundige:** Ruimtes met een hoogte lager dan 1,5 meter hoeven in het kader van een asbestattest voor verkoop of schenking niet onderzocht te worden.

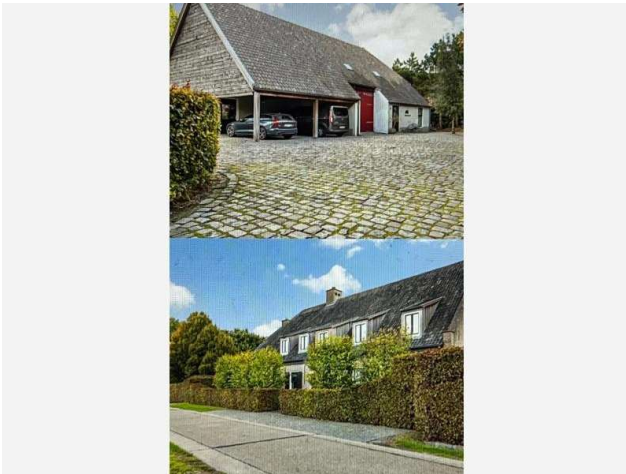
Situeringsfoto

#### Uitgesloten van inspectie

**Bouwjaar:** 2007

*Constructies gebouwd vanaf 2001 moeten niet onderzocht worden*

| Opmerking | <p>In 2007 werd de oude woning en schuur afgebroken en werd een nieuwe woning en schuur opgetrokken binnen de oude constructie. De kelder werd binnen de bestaande constructie vervaardigd. Hierdoor zijn de binnenmuren nieuw. De binnenzijde van de woning is eveneens volledig vernieuwd. Binnenmuren, betonplaten, wanden, binnenafwerking, dak, sanitair en verwarming enz.. werden allemaal vervangen. Wij doen een volledige rondgang aan de binnen en buitenzijde en stellen een fotodossier op. We stellen vast dat alles nieuw is. Bijkomend maken we foto's van de facturen van de bouwwerken, dakwerken, loodgieter, stucadoor enz.. Wij voegen deze als bewijsdocumenten aan de inventarisatie.</p> |

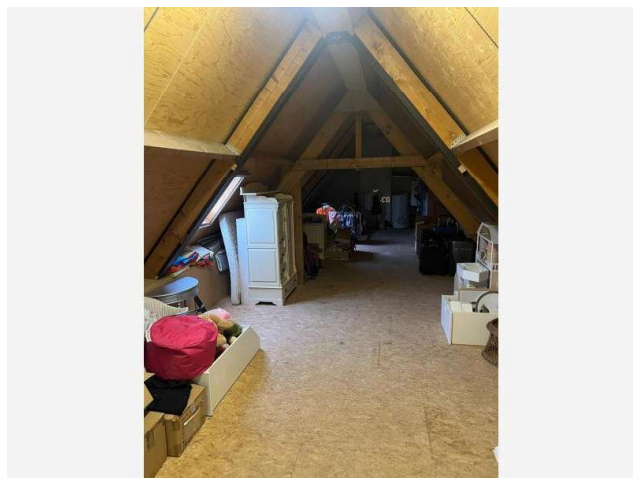
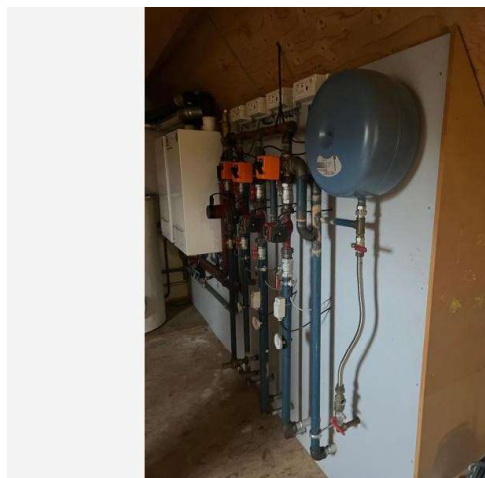
### Fiche 3: CV-ketel (niet verdacht)

| Beschrijving | Notitie | Terug te vinden op plannen |
|---|---|---|
| Fiche 3: CV-ketel (niet verdacht) | De CV-ketel (dichtingen, isolerend materiaal) is niet asbestverdacht. | - |

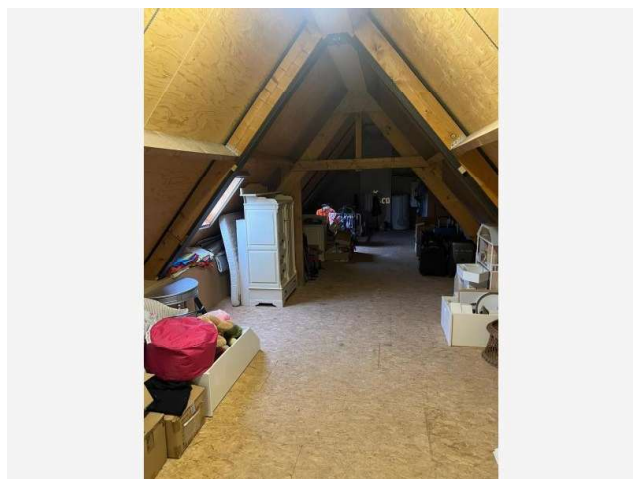
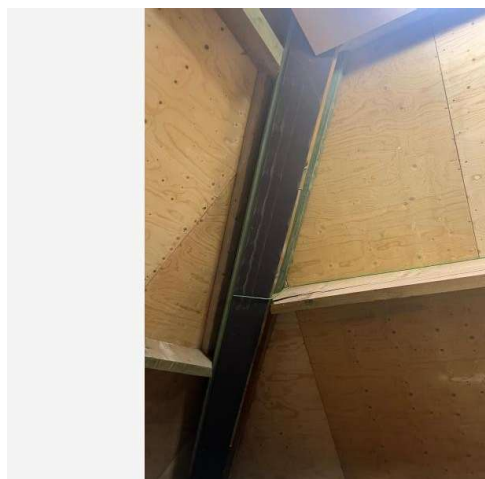
### Fiche 4: Geen asbestverdacht onderdak aangetroffen

| Beschrijving | Notitie | Terug te vinden op plannen |
|---|---|---|
| Fiche 4: Geen asbestverdacht onderdak aangetroffen | Het dak en onderdak werd vernieuwd in 2007. Wij voegen de factuur van de vernieuwing toe om aan te tonen dat het volledige onderdak werd vernieuwd. Hierdoor beschouwen wij de materialen als niet asbestverdacht. | - |

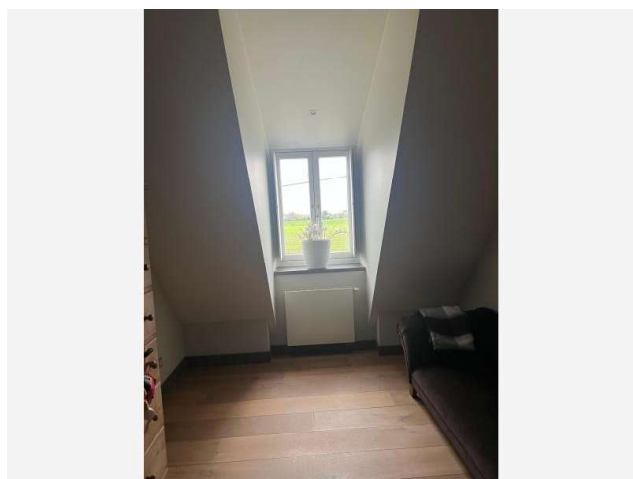
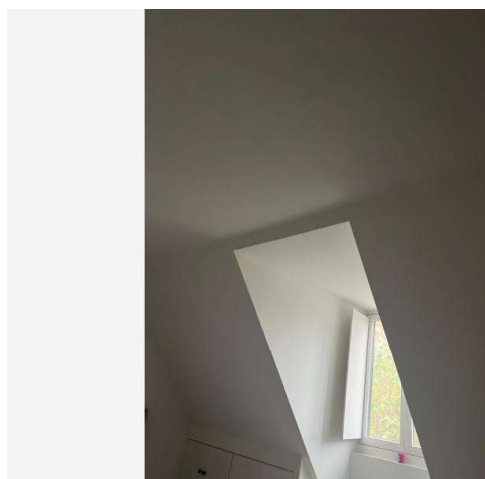
### Fiche 5: Pleisterwerk (aangebracht na 2007)

| Beschrijving | Notitie | Terug te vinden op plannen |
|---|---|---|
| Fiche 5: Pleisterwerk (aangebracht na 2007) | Met uitzondering van het in 2007 nieuw aangebrachte pleisterwerk is er geen ouder pleisterwerk aanwezig op de inspectielocatie. De pleister werd in 2007 op de nieuwe binnenmuren aangebracht. Hierdoor kunnen er geen restanten aanwezig zijn. De factuur wordt als bewijsdocument opgeladen. | - |

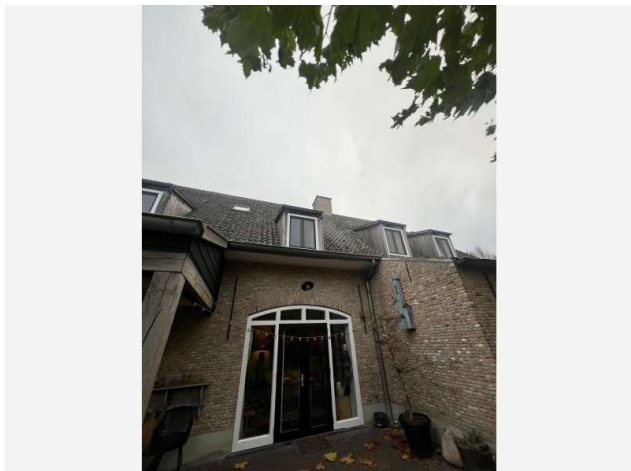
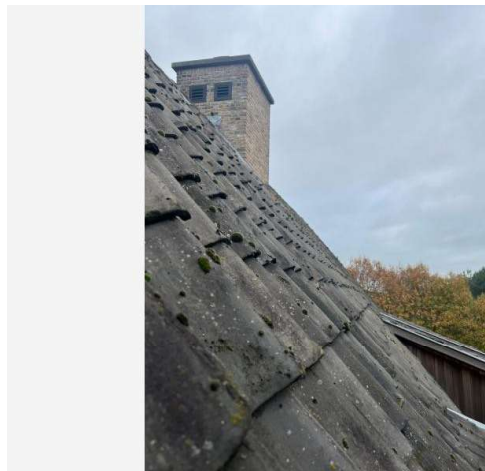
## Fiche 6: Dakbedekking bestaande uit pannen (niet verdacht)

| Beschrijving | Notitie | Terug te vinden op plannen |
|---|---|---|
| Fiche 6: Dakbedekking bestaande uit pannen (niet verdacht) | De dakbedekking, welke uit pannen bestaat, is niet-asbestverdacht. | - |

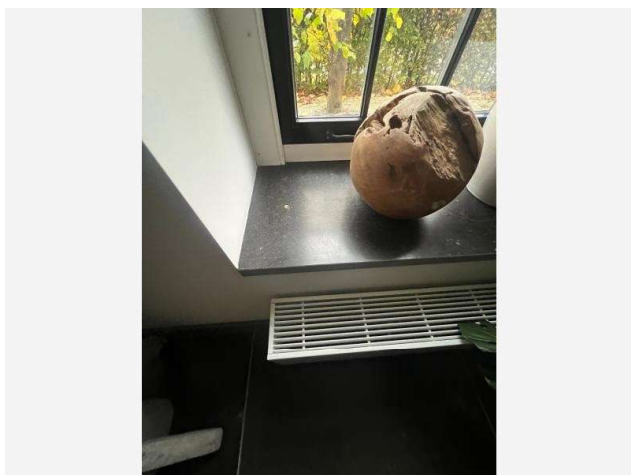
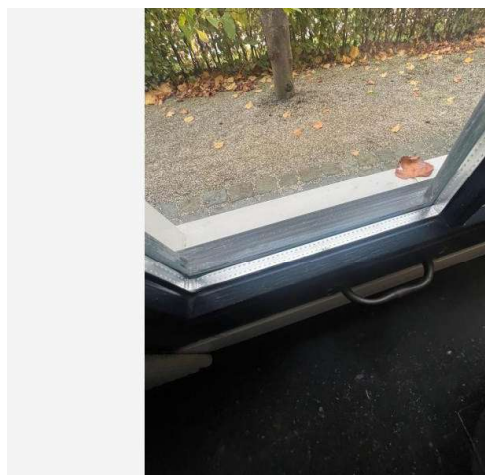
## Fiche 7: Kit aan de ramen

| Beschrijving | Notitie | Terug te vinden op plannen |
|---|---|---|
| Fiche 7: Kit aan de ramen | De kit aan de ramen is niet asbestverdacht. | - |

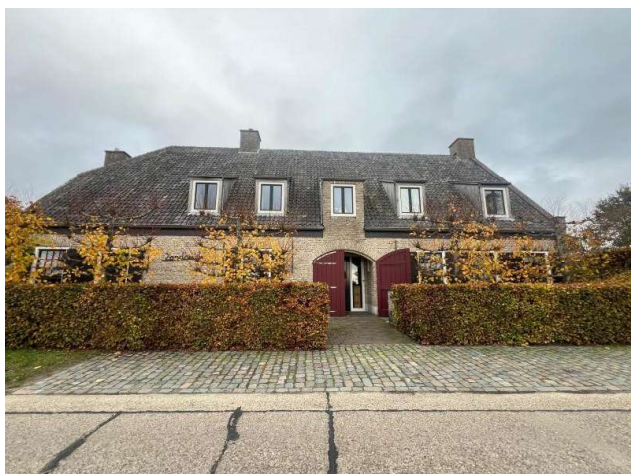
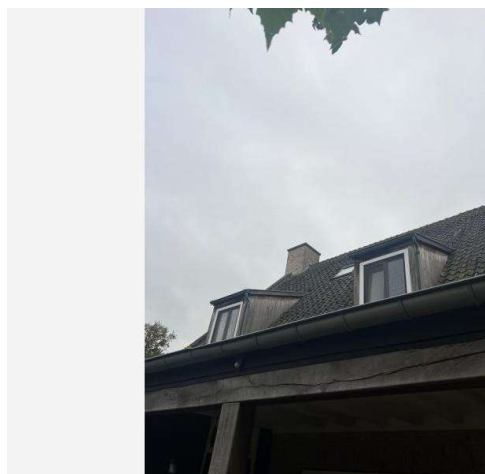
## Fiche 8: Rookgaskanaal (niet verdacht)

| Beschrijving | Notitie | Terug te vinden op plannen |
|---|---|---|
| Fiche 8: Rookgaskanaal (niet verdacht) | Het rookgaskanaal is niet-asbestverdacht. | - |

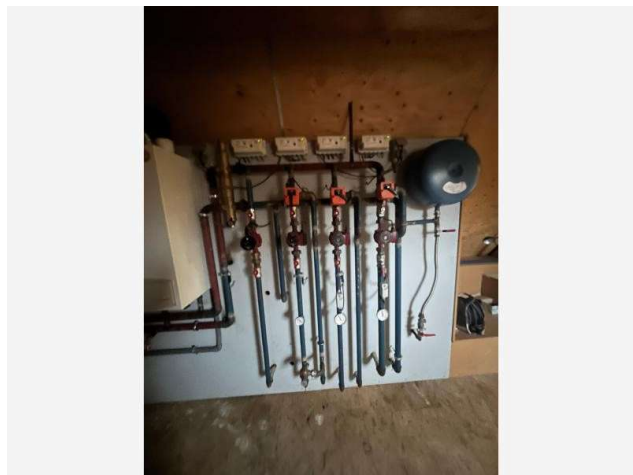
### Fiche 9: Leidingisolatie (niet aanwezig)

| Beschrijving | Notitie | Terug te vinden op plannen |
|---|---|---|
| Fiche 9: Leidingisolatie (niet aanwezig) | Er is geen asbestverdachte leidingisolatie aanwezig. | - |
