# Asbestinventarisatetest

Steenweg op Gierle 119/7, 2300 Turnhout

Attestnummer : 20251105-000234.000

**Niet-asbestveilig**

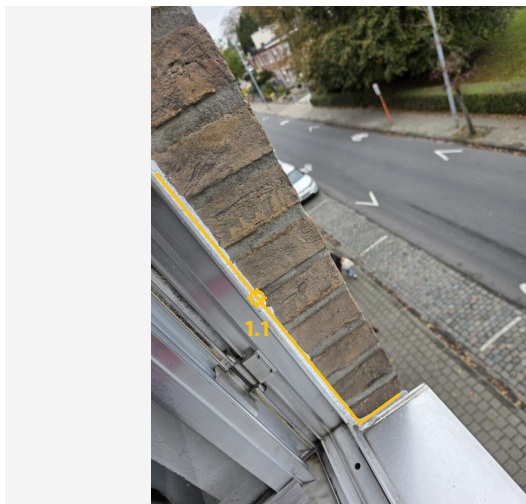
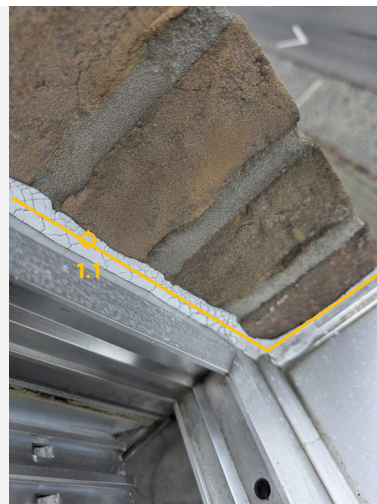
Het asbestmateriaal valt onder de mijlpaal van 2040.

| Eindbeoordeling materiaalarisico | Verhoogd materiaalarisico en/of verhoogde kans op vezelvrijgave |

| Toestand van het materiaal | Zwaar beschadigd, zwaar verweerd |

| # | Type | Referentie | Resultaat |
|---|---|---|---|
| 1.1 | Puntmonster | M03 | Chrysotiel |

| Beschrijving | Mastiek, cement, pasta (vensters) |
| Asbestmateriaal | In-situ afwerkingslagen - Pasta, stopverf, voegsel, stopsel, vulsel, mastiek, kitten, ... |

Verwijderen

- Zorg voor een veilig beheer. Vermijd het beschadigen van het asbestmateriaal. Controleer de toestand jaarlijks op wijzigingen.

- Eenvoudige handelingen: mag via doe-het-zelf of door werknemer(s) met opleidingsattest eenvoudige handelingen  
Dit is een hechtgebonden toepassing van asbest. Deze hechtgebonden toepassing mag u zelf verwijderen als particulier. Methode: 1) Goed bevochtigen. 2) Dubbel verpakken 3) Wegvoeren naar een hiervoor bestemd container(park). Persoonlijke beschermingsmiddelen: 1) Mondmasker FFP-3 2) Type 5/6 overall 3) (Latex) Wegwerp handschoenen.

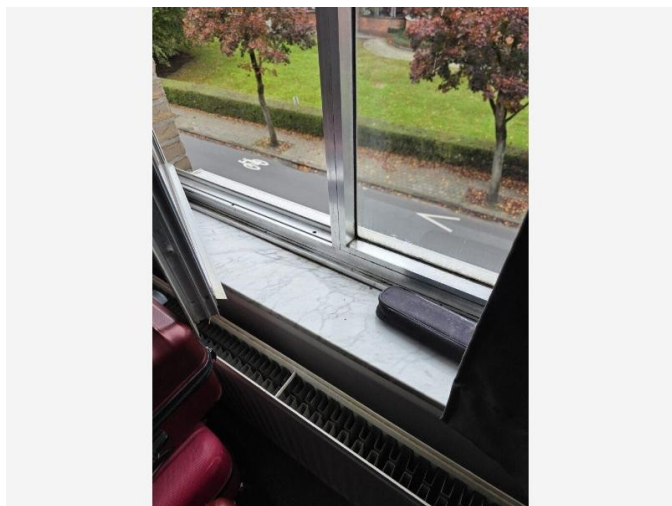
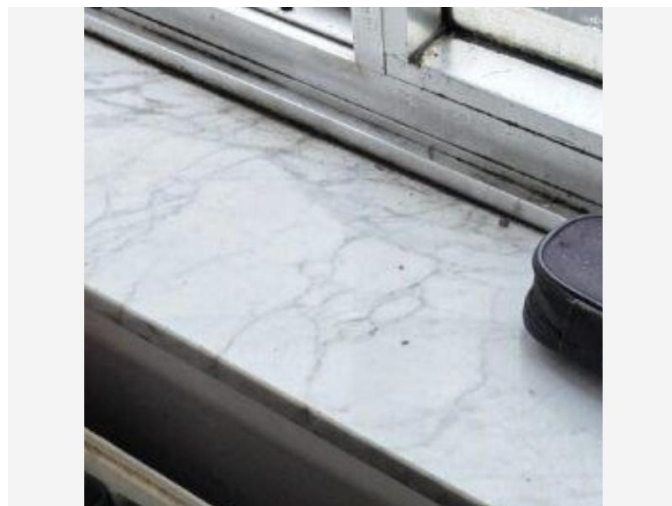
Deze vensterbanken zijn natuursteen, niet te verwarren met asbestverdachte imitatiemarmer!

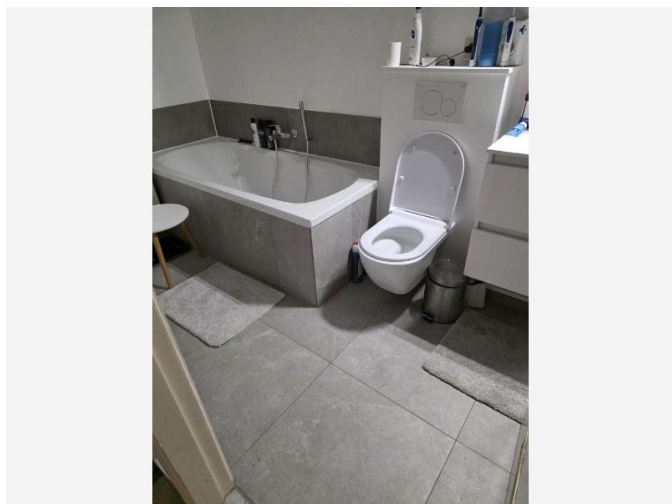
Mogelijk bevindt er zich asbestverdachte tegellijm achter de tegels. Dit was niet waarneembaar, er waren geen bestaande beschadigingen of openingen in de tegels!

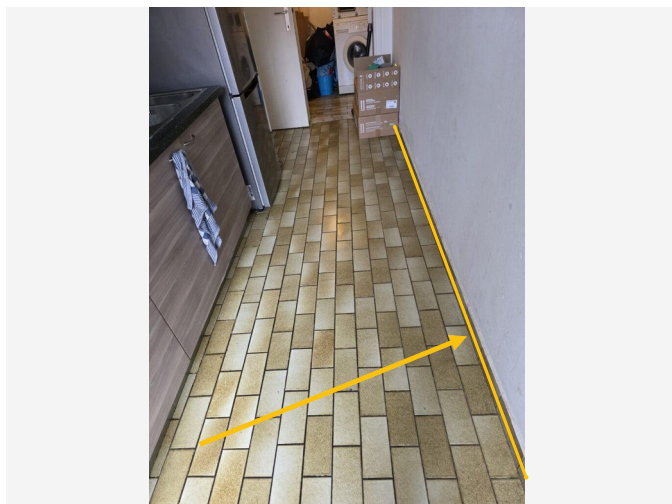
Mogelijk bevindt er zich asbestverdachte tegellijm achter de tegels. Dit was niet waarneembaar, er waren geen bestaande beschadigingen of openingen in de tegels!

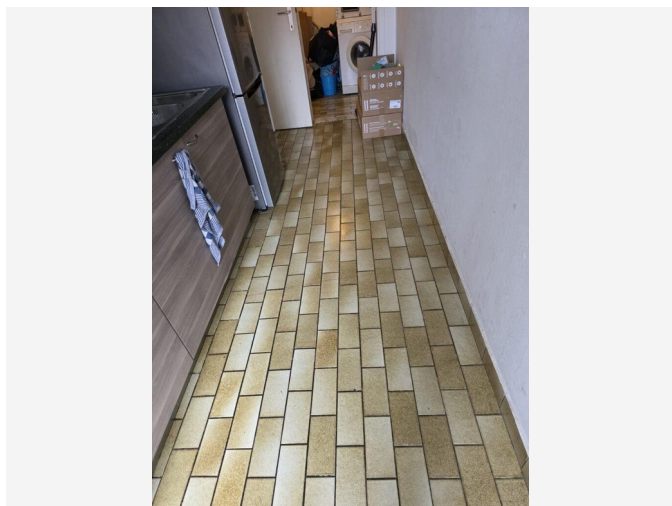
Mogelijk bevindt er zich asbestverdachte tegellijm achter de tegels. Dit was niet waarneembaar, er waren geen bestaande beschadigingen of openingen in de tegels!

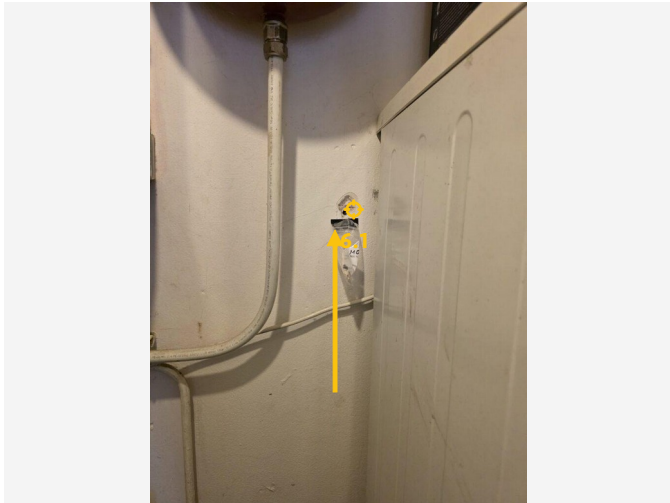
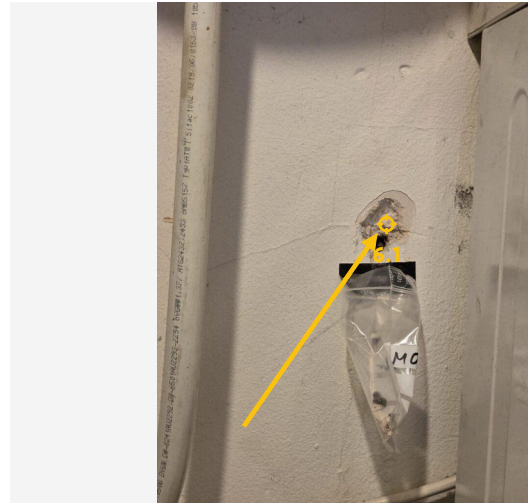
Geen asbest

| # | Type | Referentie | Resultaat |
|---|---|---|---|
| 6.1 | Mengmonster | M01 | Geen asbest |

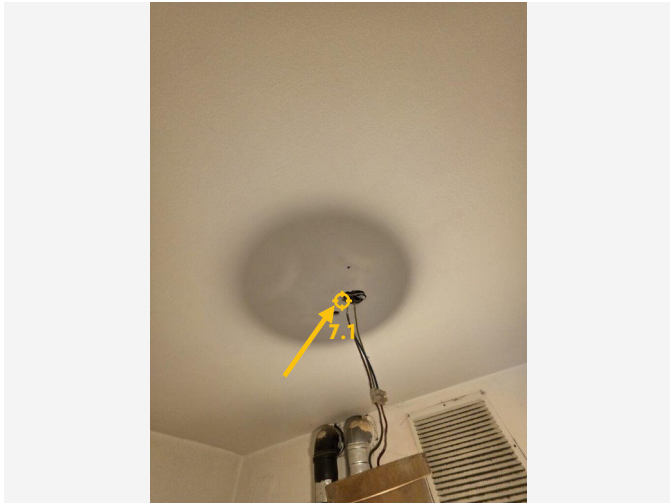
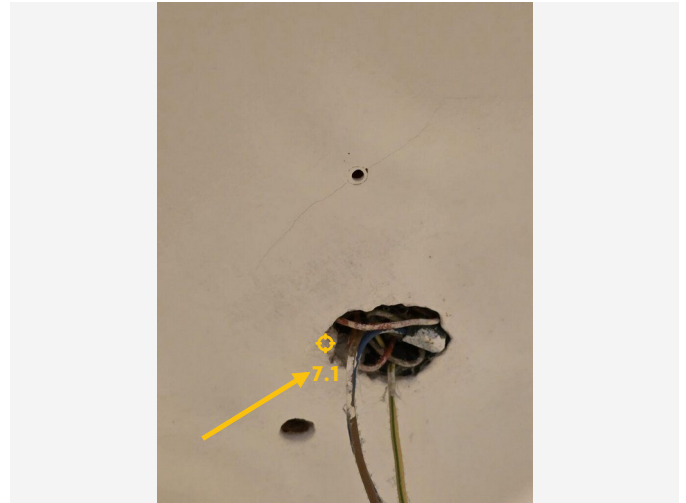
## Fiche 7: Pleisterwerk Plafonds

Geen asbest

| # | Type | Referentie | Resultaat |
|---|---|---|---|
| 7.1 | Mengmonster | M02 | Geen asbest |
