# Asbestinventarisatattest

Edegemsesteenweg 23, 2550 Kontich

Attestnummer : 20250929-000273.000

**Niet-asbestveilig**

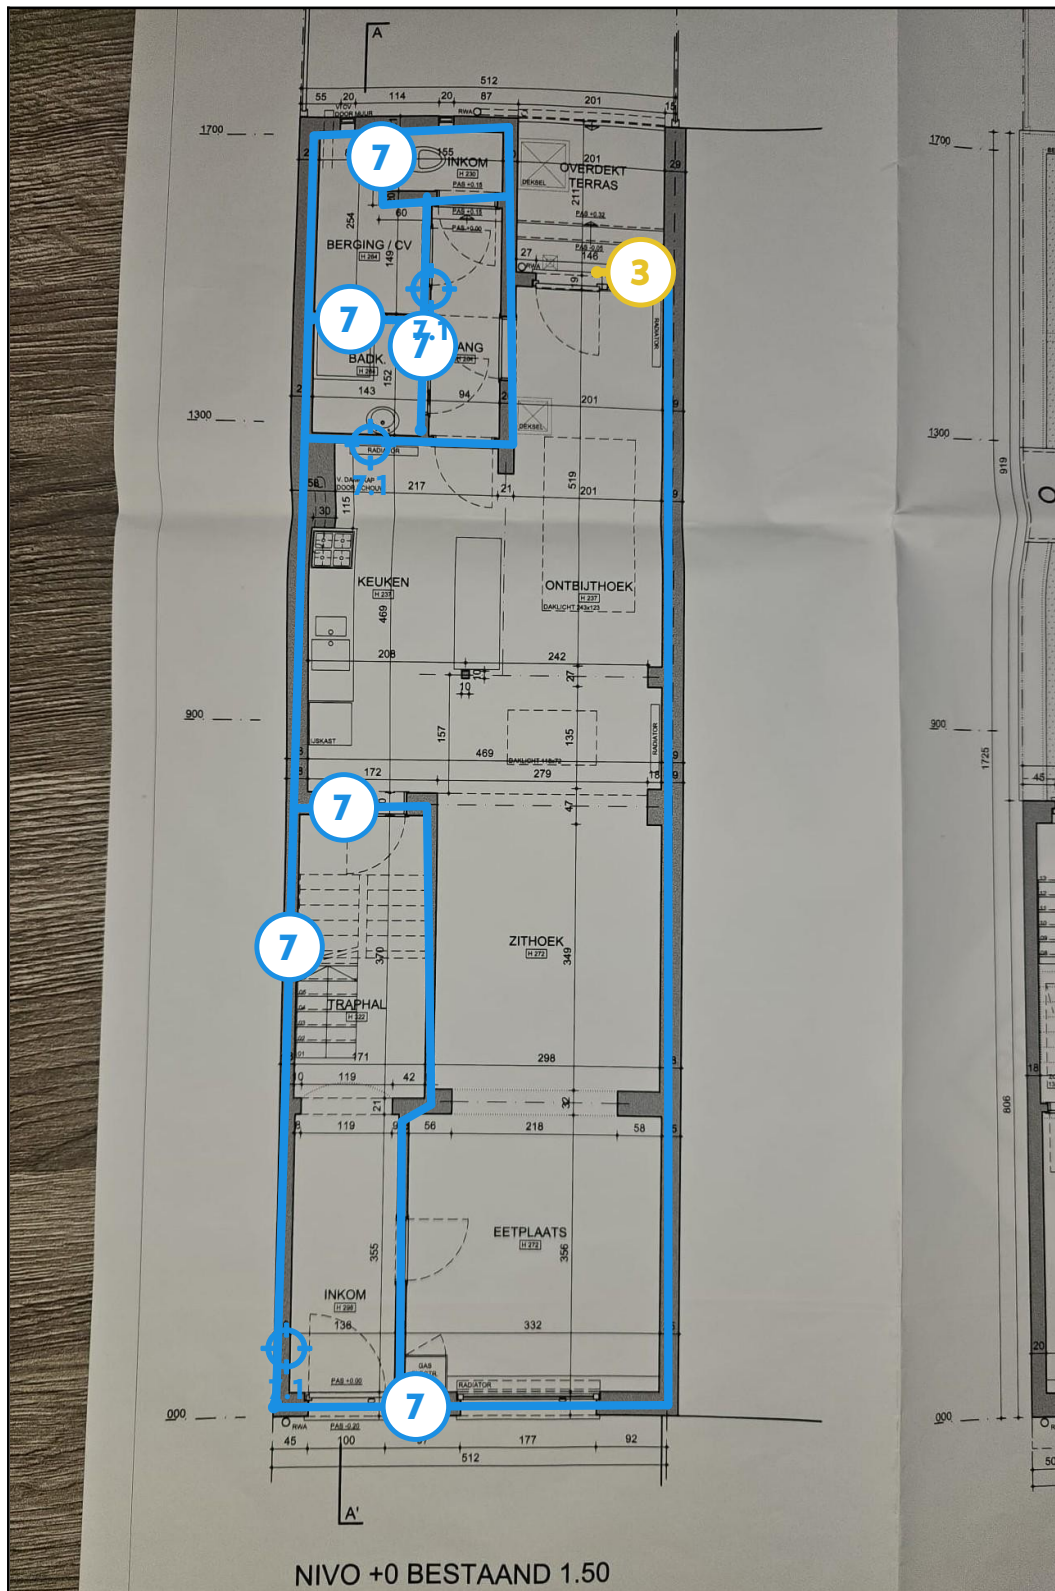
## Plan 1.1: Gelijkvloers

| 3. Massal vensterbank | Asbestmateriaal | Zorgvuldig beheren |

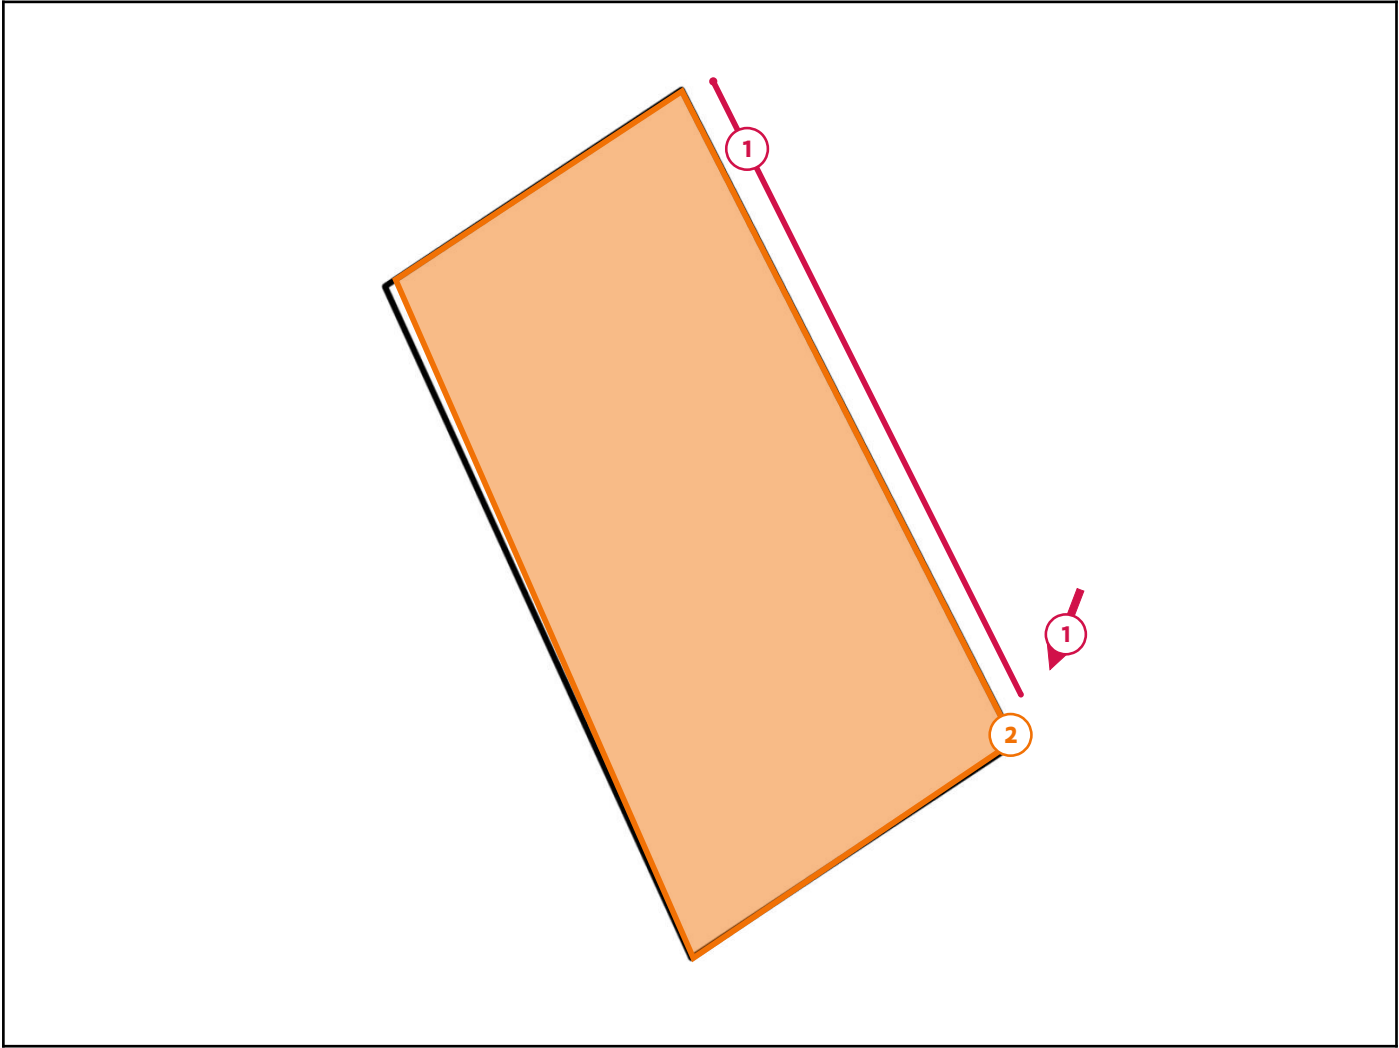
# Plan 2.1: Tuinhuis plan

| Beschrijving | Type | Actie |
|---|---|---|
| 1. Sediment in regenafvoer en ton | Asbestmateriaal | Dringend verwijderen |
| 2. Golfplaten dak: tuinhuis | Asbestmateriaal | Verwijderen |

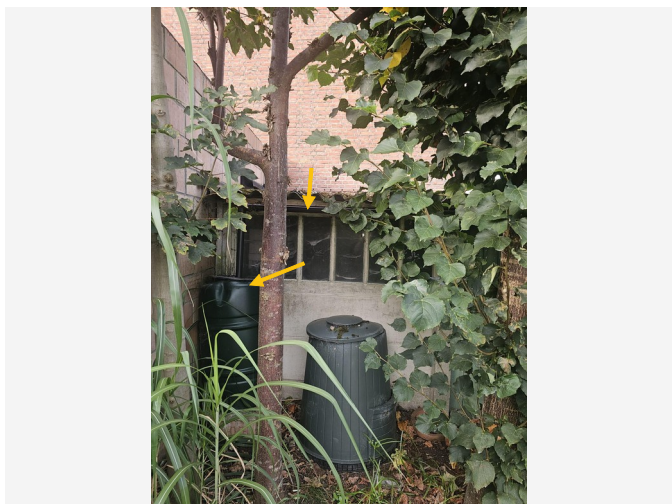
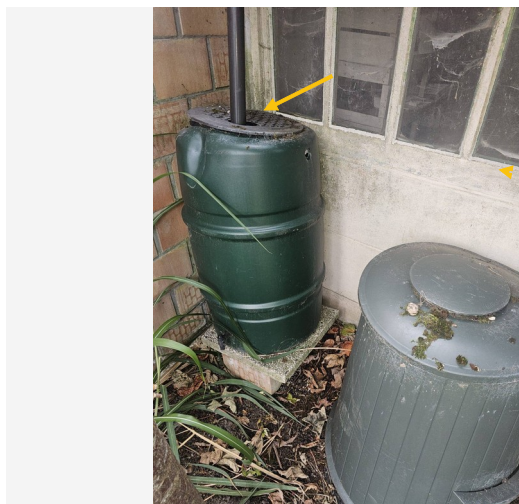
Overzichtsfoto

Detailfoto

**Dringend verwijderen**

| Beschrijving | Sediment in regenafvoer en ton |
| Bron van de resten | Golfplaten dak. |
| Gebondenheid resten | Niet hecht |
| Opmerking | Sediment in de goot is besmet met asbestdeeltjes. Ook het water in de bidon is gecontamineerd met asbestdeeltjes. |

- Verwijder het asbestafval.

- Eenvoudige handelingen: mag via doe-het-zelf of door werknemer(s) met opleidingsattest eenvoudige handelingen  
Regengoot: Eenvoudig op te schrapen.  
Waterton: Lozen in de riolering.

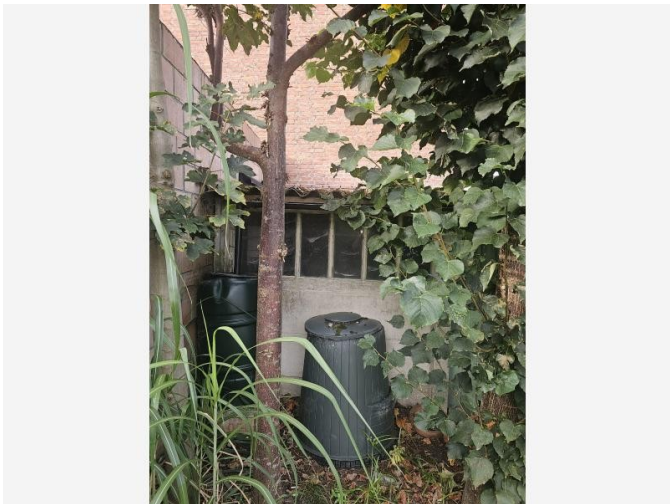
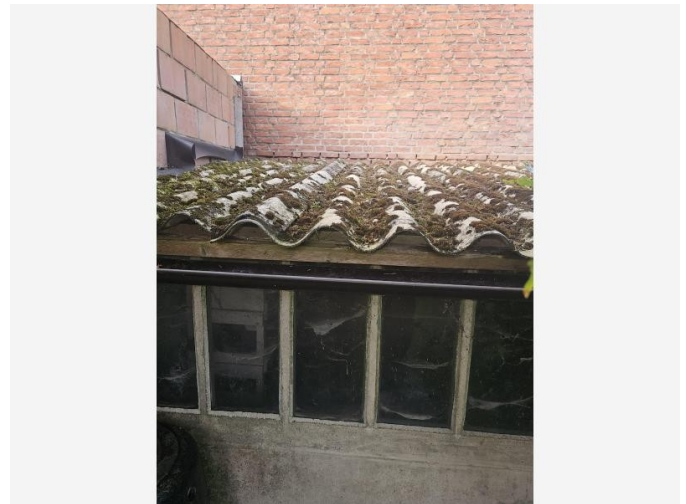
Overzichtsfoto

Detailfoto

Verwijderen

| Eindbeoordeling materiaalrisico | Verhoogd materiaalrisico en/of verhoogde kans op vezelvrijgave |

| Asbestsoort (vezeltype) | Crocidoliet aanwezig |
| Toestand van het materiaal | Matig beschadigd, matig verweerd |

| Beschrijving | Golfplaten dak: tuinhuis |

- Hemelwater dat afspoelt van asbestcement daken of gevels kan asbestdeeltjes bevatten. Gebruik het enkel voor gesloten circuits (bv. spoelen toiletten). Reinig na het vervangen van het dak of de gevel de dakgoten en regenwaterput of -ton om asbesthoudend sediment of slib te verwijderen
- Voer bijkomende staalname(s) uit.

- Eenvoudige handelingen: mag via doe-het-zelf of door werknemer(s) met opleidingsattest eenvoudige handelingen  
Voor golfplaten bestaat er geen wettelijke verplichting om deze asbestverdachte toepassing te laten verwijderen door een firma met een opleidingsattest eenvoudige handelingen. In principe mag u deze asbesttoepassing zelf verwijderen, ongeacht beschadigingen of vrije asbestvezels, zolang u de nodige veiligheidsmaatregelen in acht neemt om uzelf en uw omgeving te beschermen. Echter, een beschadigde asbesttoepassing in slechte staat kan makkelijk verder breken of vergruizen, wat schadelijke asbestvezels kan vrijgeven die ingeademd kunnen worden.

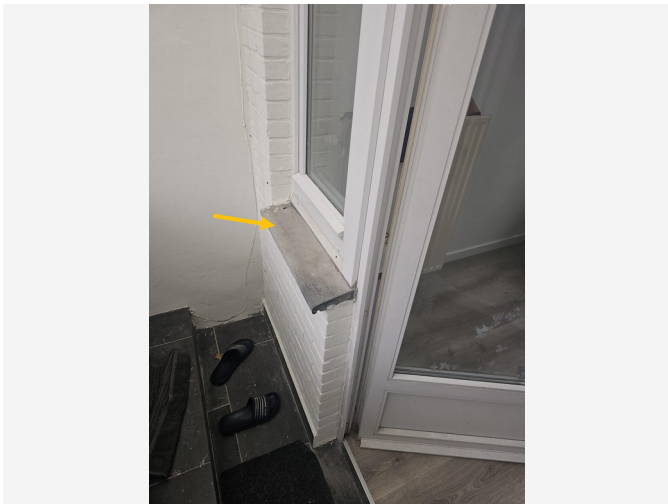
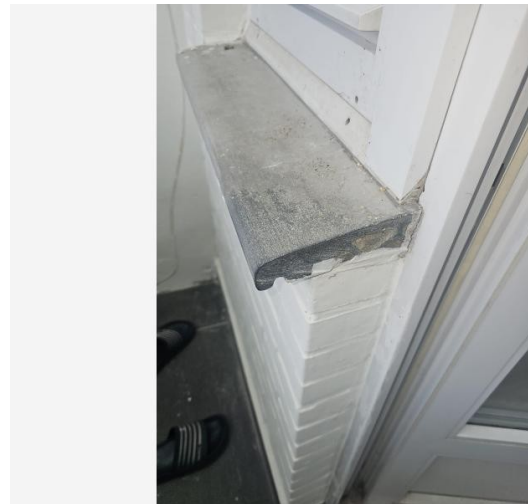
Overzichtsfoto

Detailfoto

Zorgvuldig beheren

| Eindbeoordeling materiaalarisico | Laag materiaalarisico en/of verlaagde kans op vezelvrijgave |

| Asbestsoort (vezeltype) | Alleen chrysotiel |
| Toestand van het materiaal | Licht beschadigd, licht verweerd. Intact calciumsilicaatmateriaal of categorie III 'gebondenheid' |

| Beschrijving | Massal vensterbank |

- Zorg voor een veilig beheer. Vermijd het beschadigen van het asbestmateriaal. Controleer de toestand jaarlijks op wijzigingen.

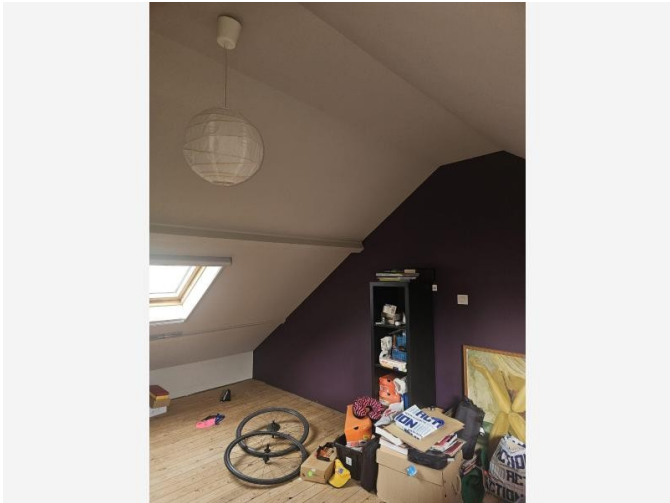
Vrije foto

De ruimte is ingericht met gipskarton of houten verlaagde plafonds en gipskarton of houten voorzetwanden. Het is niet geweten wat er achter deze platen schuilt.

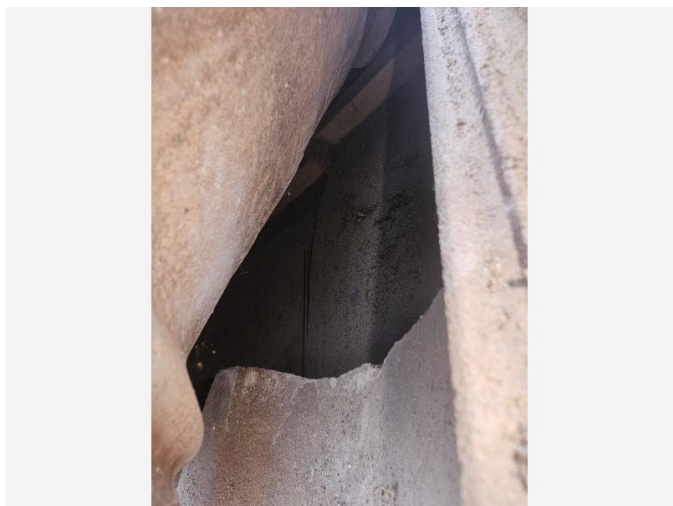
Vrije foto

Onderdak niet asbesteverdacht.

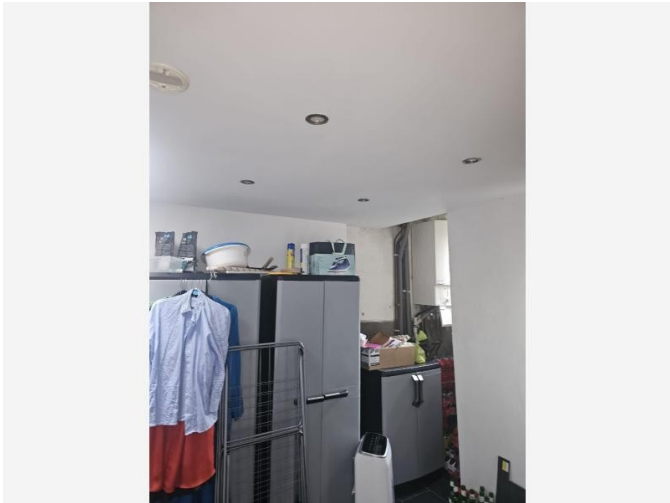
Vrije foto

Gipskarton platen bevatten geen asbest. Het is niet geweten wat er achter de platen zit.

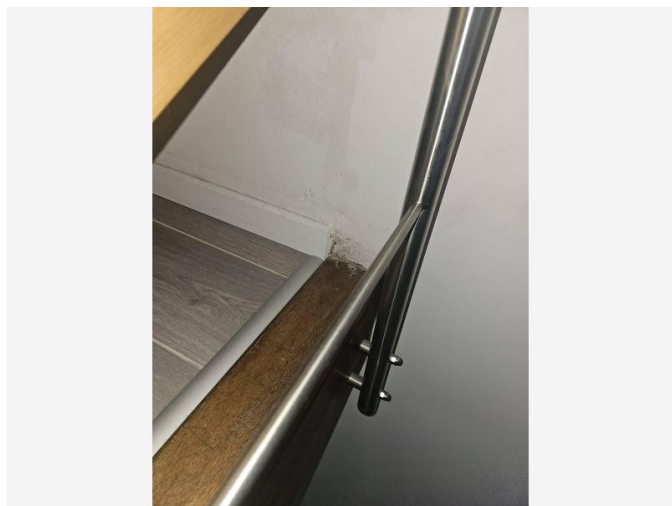
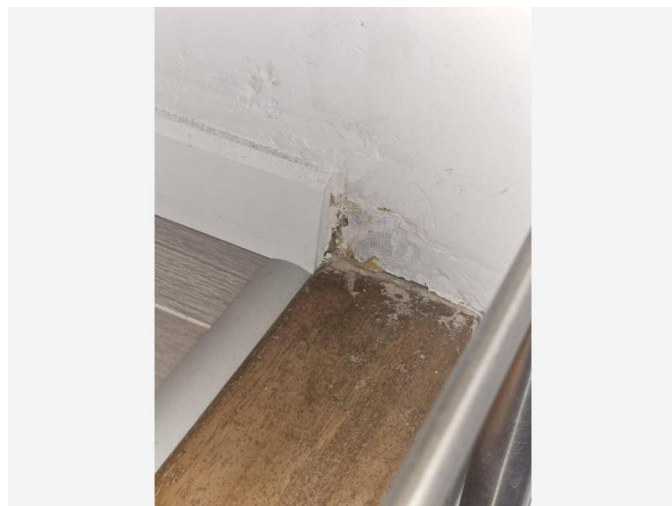
Overzichtsfoto

Detailfoto

Geen asbest

| # | Type | Referentie | Resultaat |
|---|---|---|---|
| 7.1 | Mengmonster | MM01 | Geen asbest |
