# Asbestinventarisatetest

Stalsesteenweg 52, 3581 Beringen

Attestnummer : 20250606-000219.000

Uitgegeven op : 06.06.2025

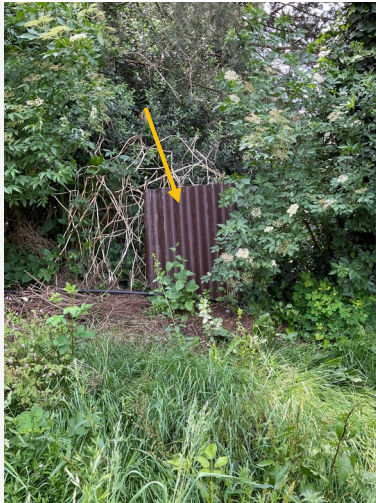
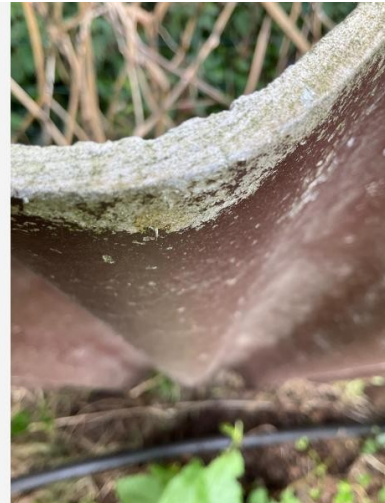
**Dringend verwijderen**

| Beschrijving | Golfplaten afval |
| Aanwezige resten | stukken golfplaten |
| Hoeveelheid (gewicht - aantal) | • 15,00 kg - 1 stuk |
| Opmerking | golfplaat tegen omheining |

- Verwijder het asbestafval.

- Eenvoudige handelingen: mag via doe-het-zelf of door werknemer(s) met opleidingsattest eenvoudige handelingen  
Als dit materiaal verwijderd kan worden zonder het te breken, te beschadigen... , dan mag met dit met eenvoudige handelingen. Vermijd stofvorming en stofverspreiding op elk moment van de werken. Bevochtig of fixeert het materiaal.

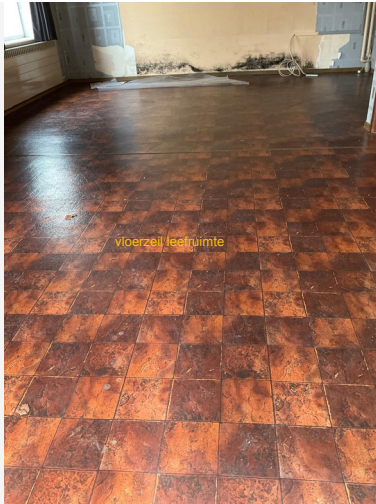
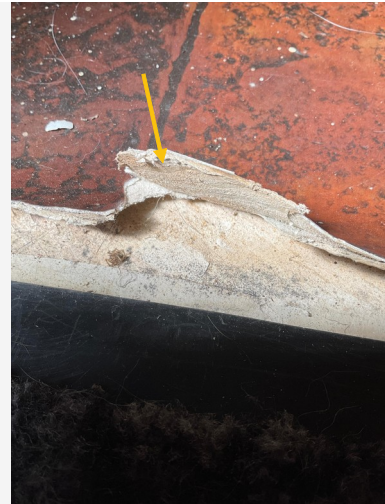
Verwijderen

| Eindbeoordeling materiaalrisico | Verhoogd materiaalrisico en/of verhoogde kans op vezelvrijgave |

| Gebondenheid | Categorie 2: niet-hechtgebonden met matrix |
| Asbestconcentratie | Hoog ( $\geq 50\%$ ) |
| Toestand van het materiaal | Licht beschadigd, licht verweerd. Intact calciumsilicaatmateriaal of categorie III 'gebondenheid' |

| Beschrijving | Vloerzeil leefruimte |
| Hoeveelheid (oppervlakte - aantal) | • 40,00 m <sup>2</sup> - 1 stuk |

- Verwijder dit asbestmateriaal zo snel mogelijk. Volg de toestand goed op.

- Hermetische zone (erkend asbestverwijderaar)  
Dit betreft een niet-hechtgebonden asbestmateriaal. Het verwijderen van deze toepassing kan een grote vezelvrijgave tot gevolg hebben. Deze toepassing kan enkel verwijderd worden in een hermetische zone door een erkend asbestverwijderaar..

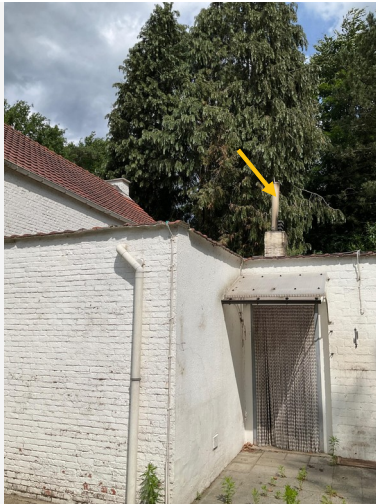
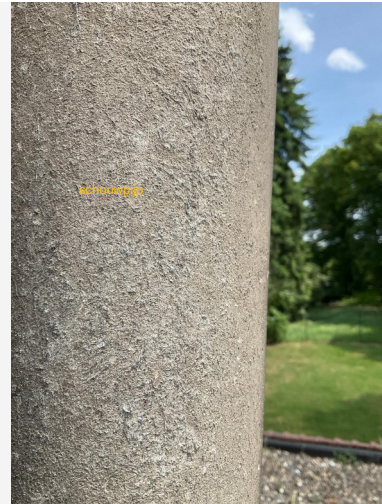
Verwijderen

| Eindbeoordeling materiaalrisico | Verhoogd materiaalrisico en/of verhoogde kans op vezelvrijgave |

| Asbestsoort (vezeltype) | Crocidoliet aanwezig |
| Toestand van het materiaal | Matig beschadigd, matig verweerd |

| Beschrijving | schouwpijp |
| Opmerking | schouwpijp op plat dak |

- Verwijder dit asbestmateriaal zo snel mogelijk. Volg de toestand goed op.
- Voer bijkomende staalname(s) uit.

- Eenvoudige handelingen: mag via doe-het-zelf of door werknemer(s) met opleidingsattest eenvoudige handelingen  
Als dit materiaal verwijderd kan worden zonder het te breken, te beschadigen... , dan mag met dit met eenvoudige handelingen. Vermijd stofvorming en stofverspreiding op elk moment van de werken. Bevochtig of fixeert het materiaal.

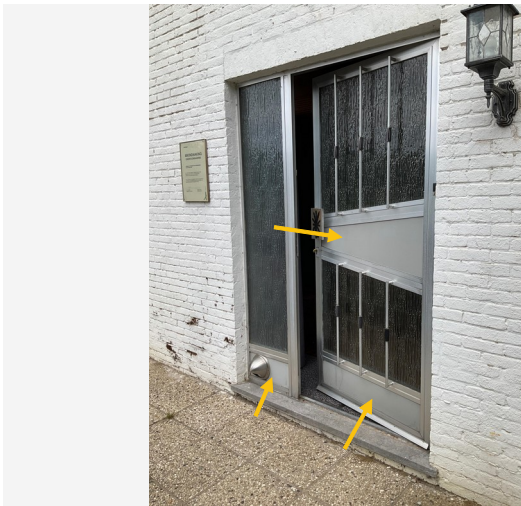
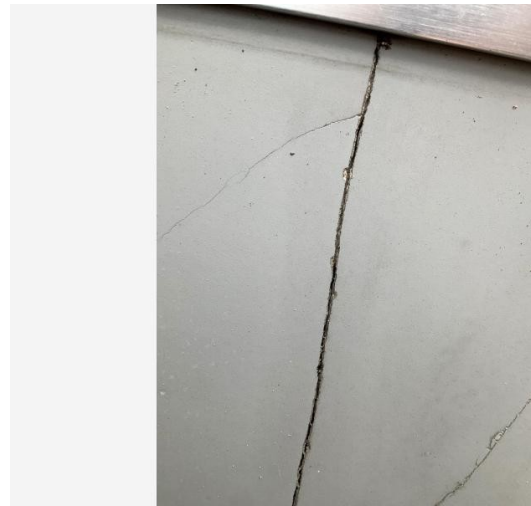
Verwijderen

| Eindbeoordeling materiaalrisico | Verhoogd materiaalrisico en/of verhoogde kans op vezelvrijgave |

| Asbestsoort (vezeltype) | Crocidoliet aanwezig |
| Toestand van het materiaal | Licht beschadigd, licht verweerd. Intact calciumsilicaatmateriaal of categorie III 'gebondenheid' |

| Beschrijving | Glasal plaat in buitenschrijnwerk |
| Opmerking | Voordeur en tussendeur naar garage |

- Verwijder dit asbestmateriaal zo snel mogelijk. Volg de toestand goed op.
- Voer bijkomende staalname(s) uit.

- Eenvoudige handelingen: mag via doe-het-zelf of door werknemer(s) met opleidingsattest eenvoudige handelingen  
Als dit materiaal verwijderd kan worden zonder het te breken, te beschadigen... , dan mag met dit met eenvoudige handelingen. Vermijd stofvorming en stofverspreiding op elk moment van de werken. Bevochtig of fixeert het materiaal.

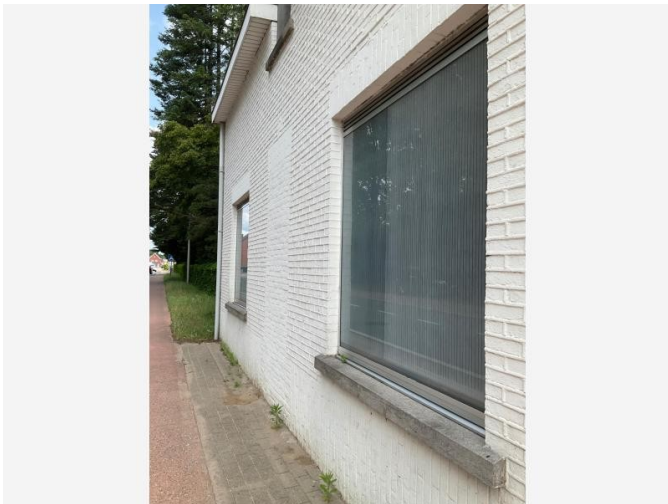
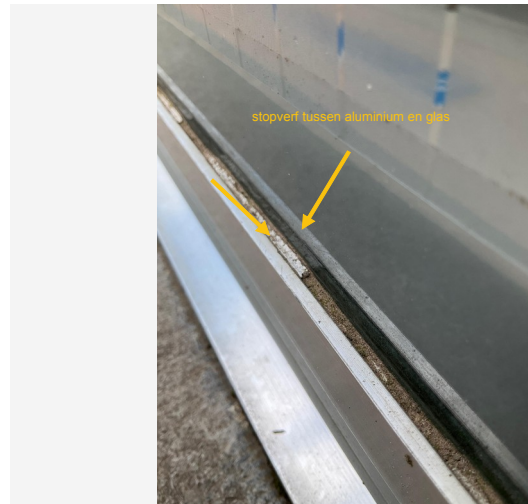
Zorgvuldig beheren

- Zorg voor een veilig beheer. Vermijd het beschadigen van het asbestmateriaal. Controleer de toestand jaarlijks op wijzigingen.

- Eenvoudige handelingen: mag via doe-het-zelf of door werknemer(s) met opleidingsattest eenvoudige handelingen  
Als dit materiaal verwijderd kan worden zonder het te breken, te beschadigen... , dan mag met dit met eenvoudige handelingen. Vermijd stofvorming en stofverspreiding op elk moment van de werken. Bevochtig of fixeer het materiaal.

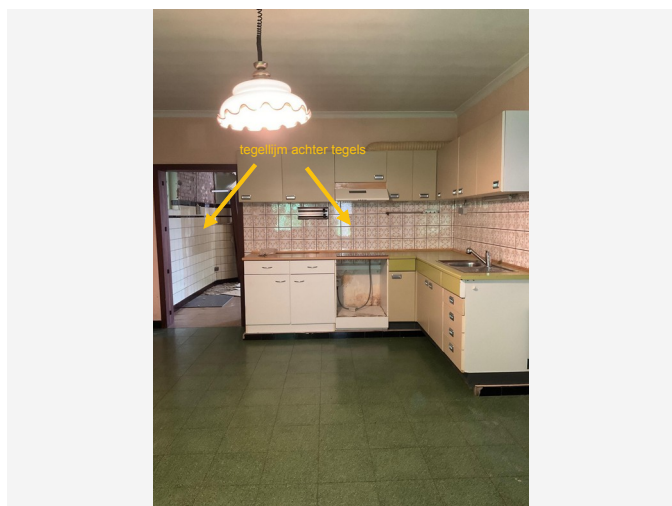
vroeger werd er ook asbest verwacht in tegellijm, vooral voor de hechting van tegels in vochtige ruimten.

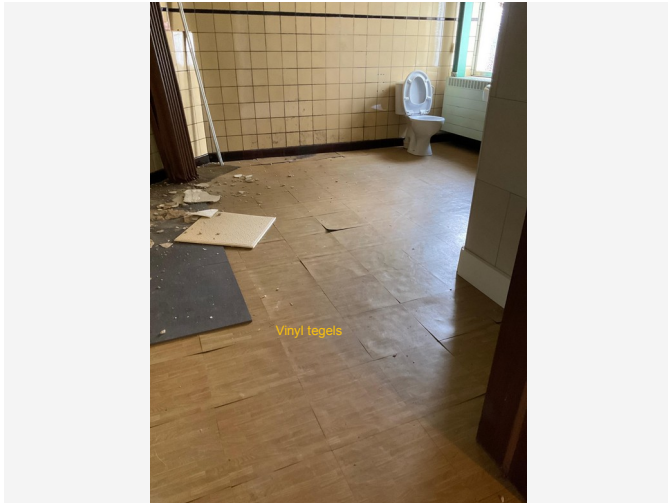
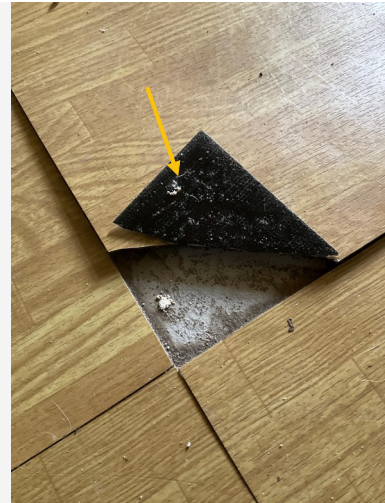
## Fiche 10: Vloertegels badkamer

Geen asbest

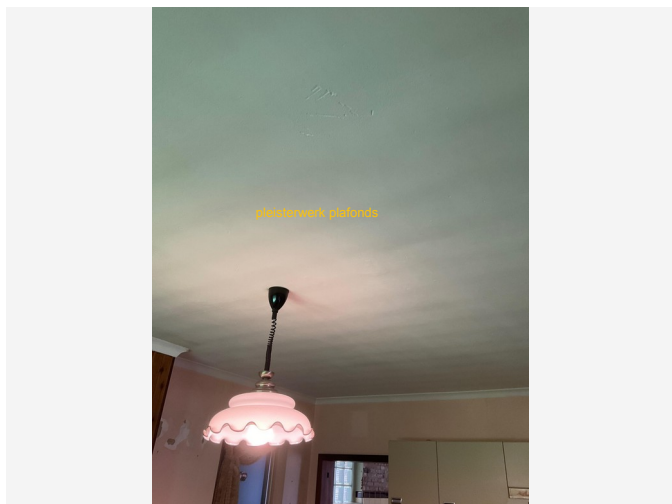
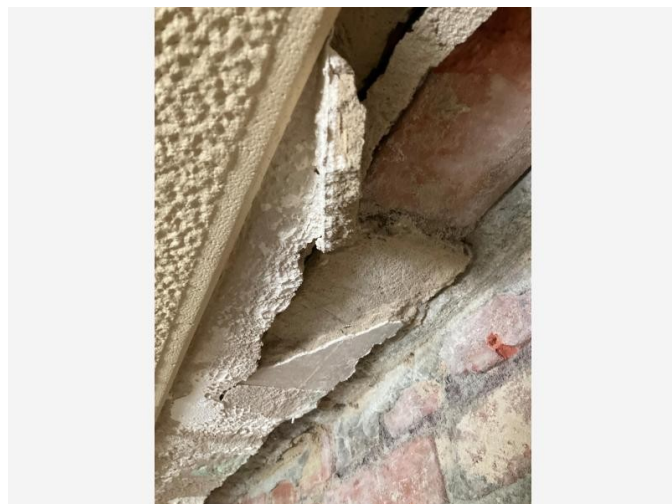
## Fiche 11: pleisterwerk plafonds

Geen asbest
