# Asbestinventarisatetest

Grote Vondelweg 3, 2360 Oud-Turnhout

Attestnummer : 20250925-000396.000

Uitgegeven op : 25.09.2025

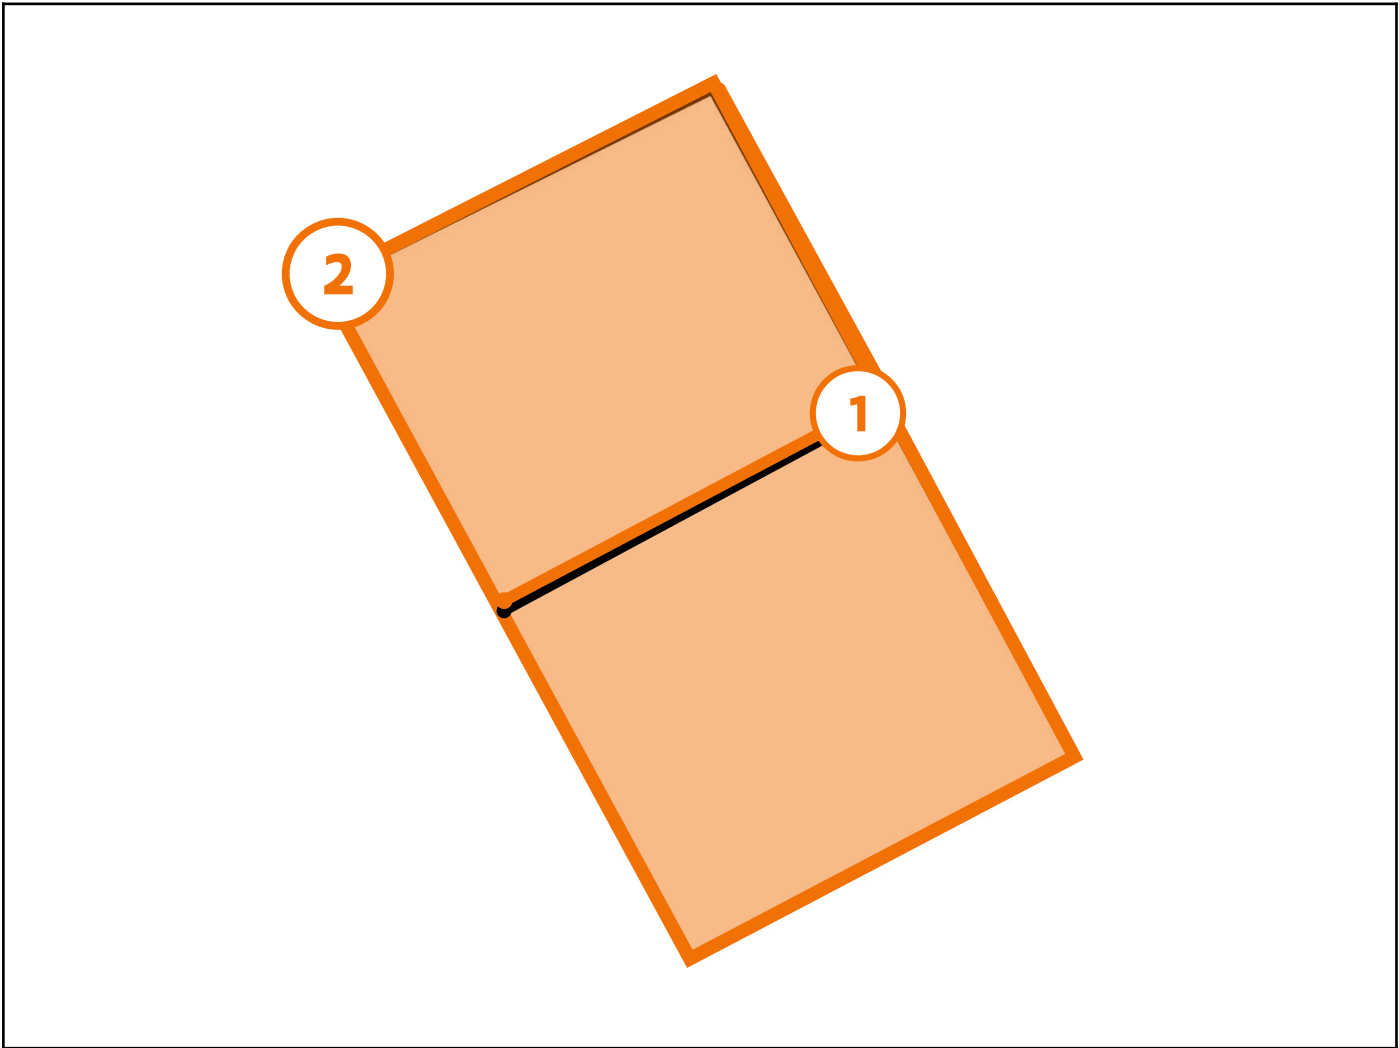
## Plan 2.1: Tuinhuis plan

| Beschrijving | Type | Actie |
|---|---|---|
| 1. Menuiserie platen tuinhuis | Asbestmateriaal | <a href="#">Verwijderen</a> |
| 2. Golfplaten tuinhuis | Asbestmateriaal | <a href="#">Verwijderen</a> |

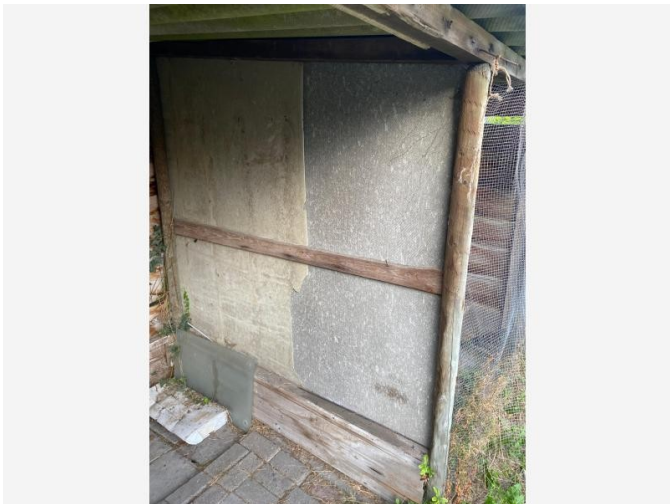
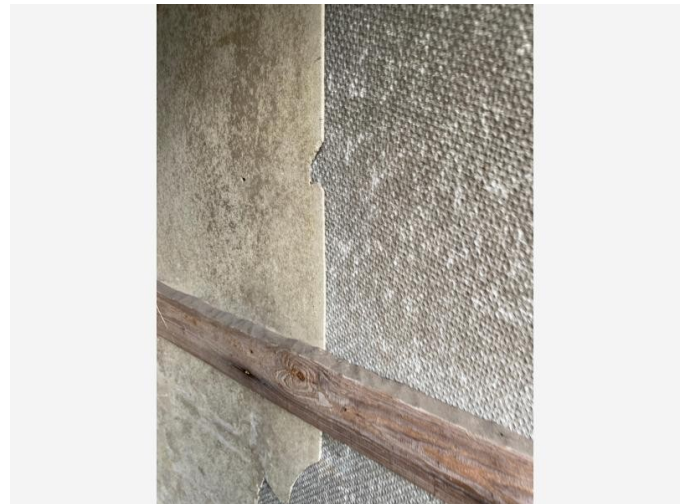
| Eindbeoordeling materiaalarisico | Verhoogd materiaalarisico en/of verhoogde kans op vezelvrijgave |

| Asbestsoort (vezeltype) | Crocidoliet aanwezig |
| Toestand van het materiaal | Matig beschadigd, matig verweerd |

| Beschrijving | Menuiserite platen tuinhuis |
| Asbestmateriaal | Plaat, paneel, tablet - Type Menuiserite |

Het asbestmateriaal valt onder de mijlpaal van 2040.

Verwijderen

- Verwijder dit asbestmateriaal zo snel mogelijk. Volg de toestand goed op.
- Hemelwater dat afspoelt van asbestcement daken of gevels kan asbestdeeltjes bevatten. Gebruik het enkel voor gesloten circuits (bv. spoelen toiletten). Reinig na het vervangen van het dak of de gevel de dakgoten en regenwaterput of -ton om asbesthoudend sediment of slib te verwijderen
- Voer bijkomende staalname(s) uit.

- Eenvoudige handelingen: mag via doe-het-zelf of door werknemer(s) met opleidingsattest eenvoudige handelingen  
De plaat kan voorzichtig in zijn geheel losgemaakt worden: ondervloer (en/of rondom) afdekken met plastic folie, extra bevochtigen om stof te voorkomen. Draag de nodige beschermingsmiddelen (mondmasker FFP3, handschoenen en wegwerpoverall van CAT.III type 5/6'). Dubbel en luchtdicht verpakken in plastic folie of zakken en afvoeren naar een erkend recyclagepark als hechtgebonden asbestafval. (Meer info en de huidige verwijderingsmethodes op: [www.asbestinfo.be](http://www.asbestinfo.be) en/of CODEX boek VI titel 3 en onderaan dit attest bij Toelichting: "asbest verwijderen"). Eventueel monsternamen aan te raden (om asbestsoort te bepalen) bij verwijdering van het asbestverdacht materiaal.

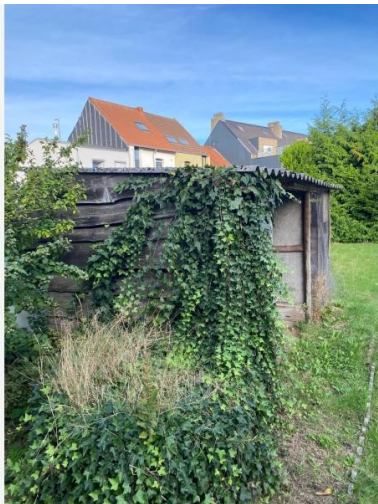
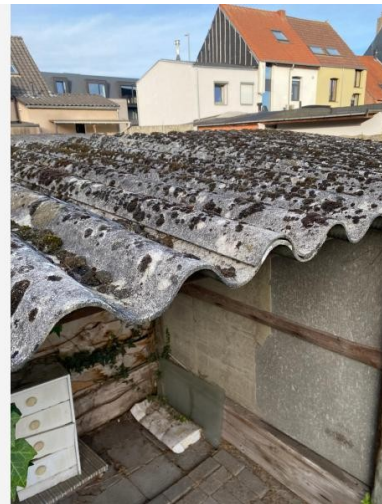
| Eindbeoordeling materiaalrisico | Verhoogd materiaalrisico en/of verhoogde kans op vezelvrijgave |

| Asbestsoort (vezeltype) | Crocidoliet aanwezig |
| Toestand van het materiaal | Matig beschadigd, matig verweerd |

| Beschrijving | Golfplaten tuinhuis |
| Asbestmateriaal | Dak- en gevelbekleding - Golfplaat |

Het asbestmateriaal valt onder de mijlpaal van 2034.

Verwijderen

- Verwijder dit asbestmateriaal zo snel mogelijk. Volg de toestand goed op.
- Hemelwater dat afspoelt van asbestcement daken of gevels kan asbestdeeltjes bevatten. Gebruik het enkel voor gesloten circuits (bv. spoelen toiletten). Reinig na het vervangen van het dak of de gevel de dakgoten en regenwaterput of -ton om asbesthoudend sediment of slib te verwijderen
- Voer bijkomende staalname(s) uit.

- Eenvoudige handelingen: mag via doe-het-zelf of door werknemer(s) met opleidingsattest eenvoudige handelingen  
Draag de nodige beschermingsmiddelen (mondmasker FFP3, handschoenen en wegwerpoverall van CAT.III type 5/6'). Indien mogelijk de ondervloer afdekken, de golfplaten voorzichtig verwijderen, extra fixeren, niet breken, niet gooien, onmiddellijk dubbel verpakken in plastic afsluitzakken en afvoeren naar erkend recyclagepark of voorzichtig in asbestcontainer met asbestzak plaatsen en laten ophalen door erkende afval-intercommunale.

Indien de golfplaten in slechte staat zijn en de kans bestaat op breken: Eenvoudige handelingen opgeleid personeel, alle werknemer(s) moeten wel beschikken over een opleidingsattest eenvoudige handelingen 8u

(jaarlijks te vernieuwen en eigenaar mag dit opvragen). Ondervloer afdekken, golfplaten extra goed fixeren, voorzichtig verwijderen, niet breken, niet gooien, onmiddellijk dubbel en luchtdicht verpakken en afvoeren naar een lokaal erkend recyclagepark of voorzichtig in asbestcontainer met asbestzak plaatsen. De constructiebalken nadien reinigen met vochtige doeken en correct afvoeren (een goedgekeurde asbeststofzuiger met absoluutfilter kan particulier niet gehuurd worden). (Meer info en de huidige verwijderingsmethodes op: [www.asbestinfo.be](http://www.asbestinfo.be) en/of CODEX boek VI titel 3 en onderaan dit attest bij Toelichting: "asbest verwijderen"). Eventueel monsternamen aan te raden (om asbestsoort te bepalen) bij verwijdering van het asbestmateriaal.

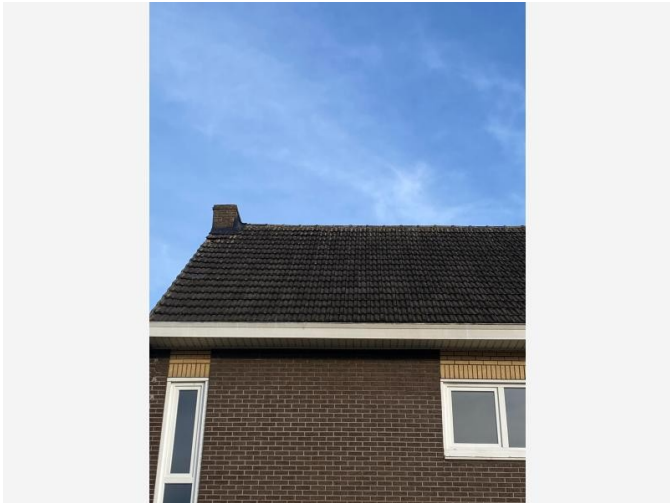
*Situeringsfoto*

**Reden:** Het te onderzoeken materiaal situeert zich hoger dan 3,50 m te rekenen vanaf een veilige ondergrond

**Uitleg van de asbestdeskundige:** Er is geen volledige inspectie mogelijk, enkel bij werken of reiniging met een veilige stelling of hoogtewerker. (mogelijk zit in de gemetste schouw een asbestcement buis, na te kijken bij werken of verwijdering)

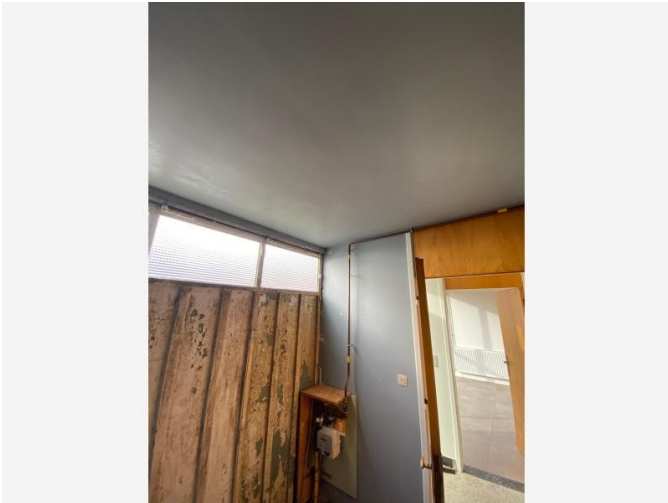
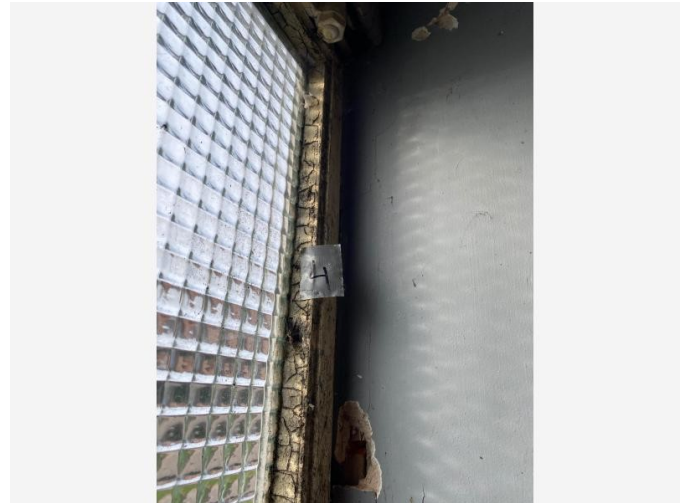
## Fiche 6: Stopverf garage

Geen asbest

| # | Type | Referentie | Resultaat |
|---|---|---|---|
| 6.1 | Puntmonster | 4 | Geen asbest |

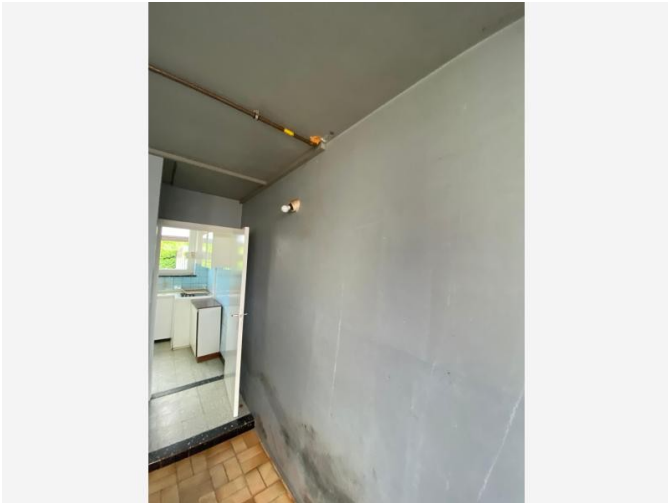
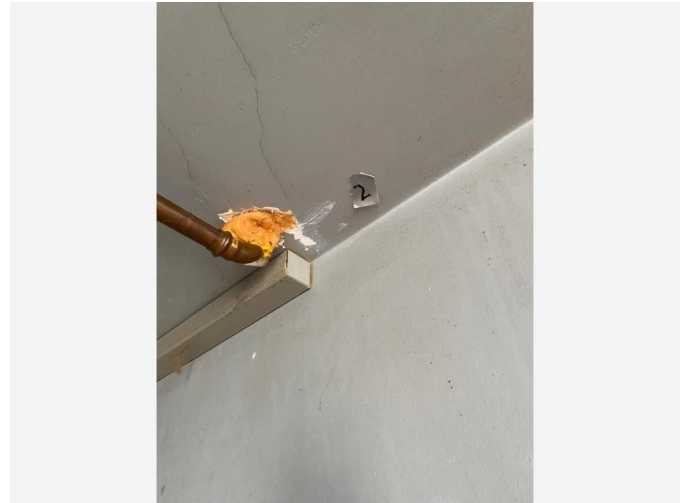
## Fiche 7: Plafondpleister

Geen asbest

| # | Type | Referentie | Resultaat |
|---|---|---|---|
| 7.1 | Mengmonster | 2 | Geen asbest |

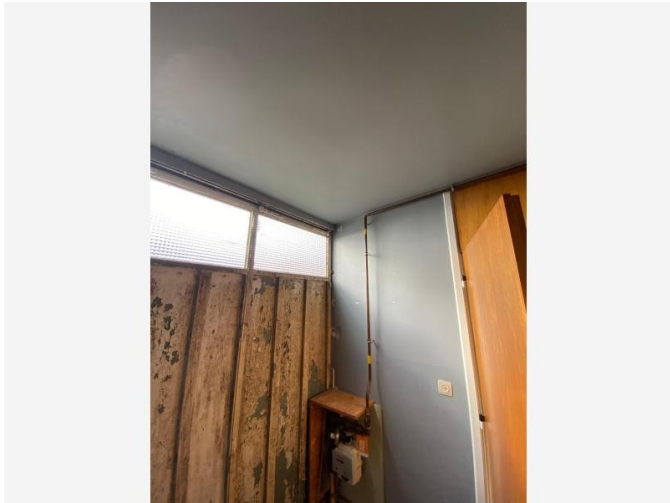
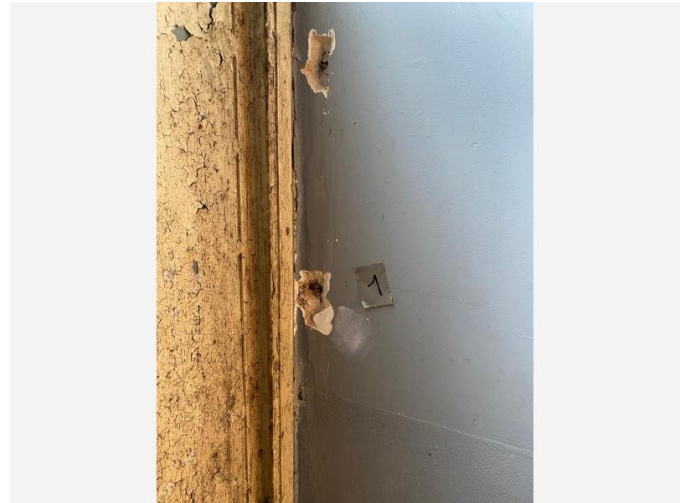
## Fiche 8: Wandpleister

Geen asbest

| # | Type | Referentie | Resultaat |
|---|---|---|---|
| 8.1 | Mengmonster | 1 | Geen asbest |

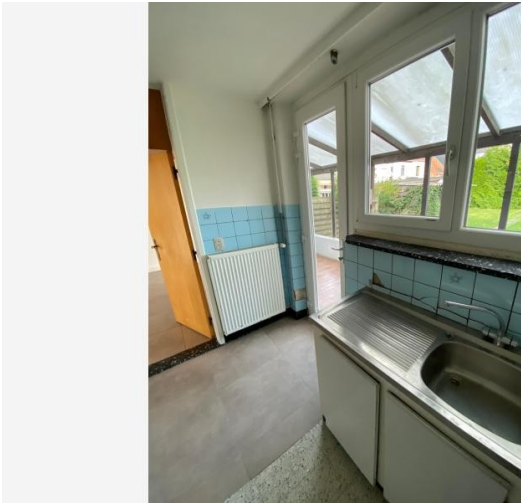
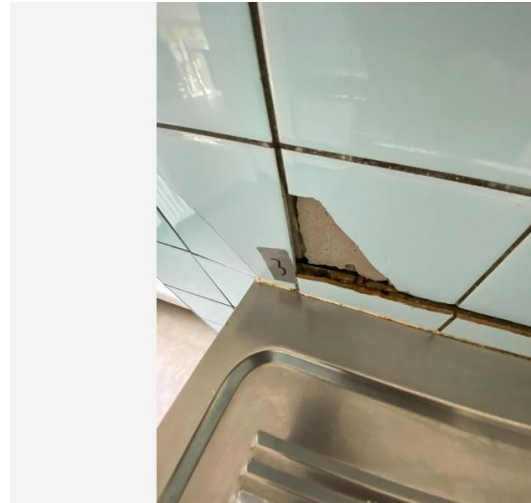
## Fiche 9: Tegellijm failleance

Geen asbest

| # | Type | Referentie | Resultaat |
|---|---|---|---|
| 9.1 | Mengmonster | 3 | Geen asbest |
