# Asbestinventarisatetest

Veldstraat 7, 9620 Zottegem

Attestnummer : 20251104-000146.000

**Niet-asbestveilig**

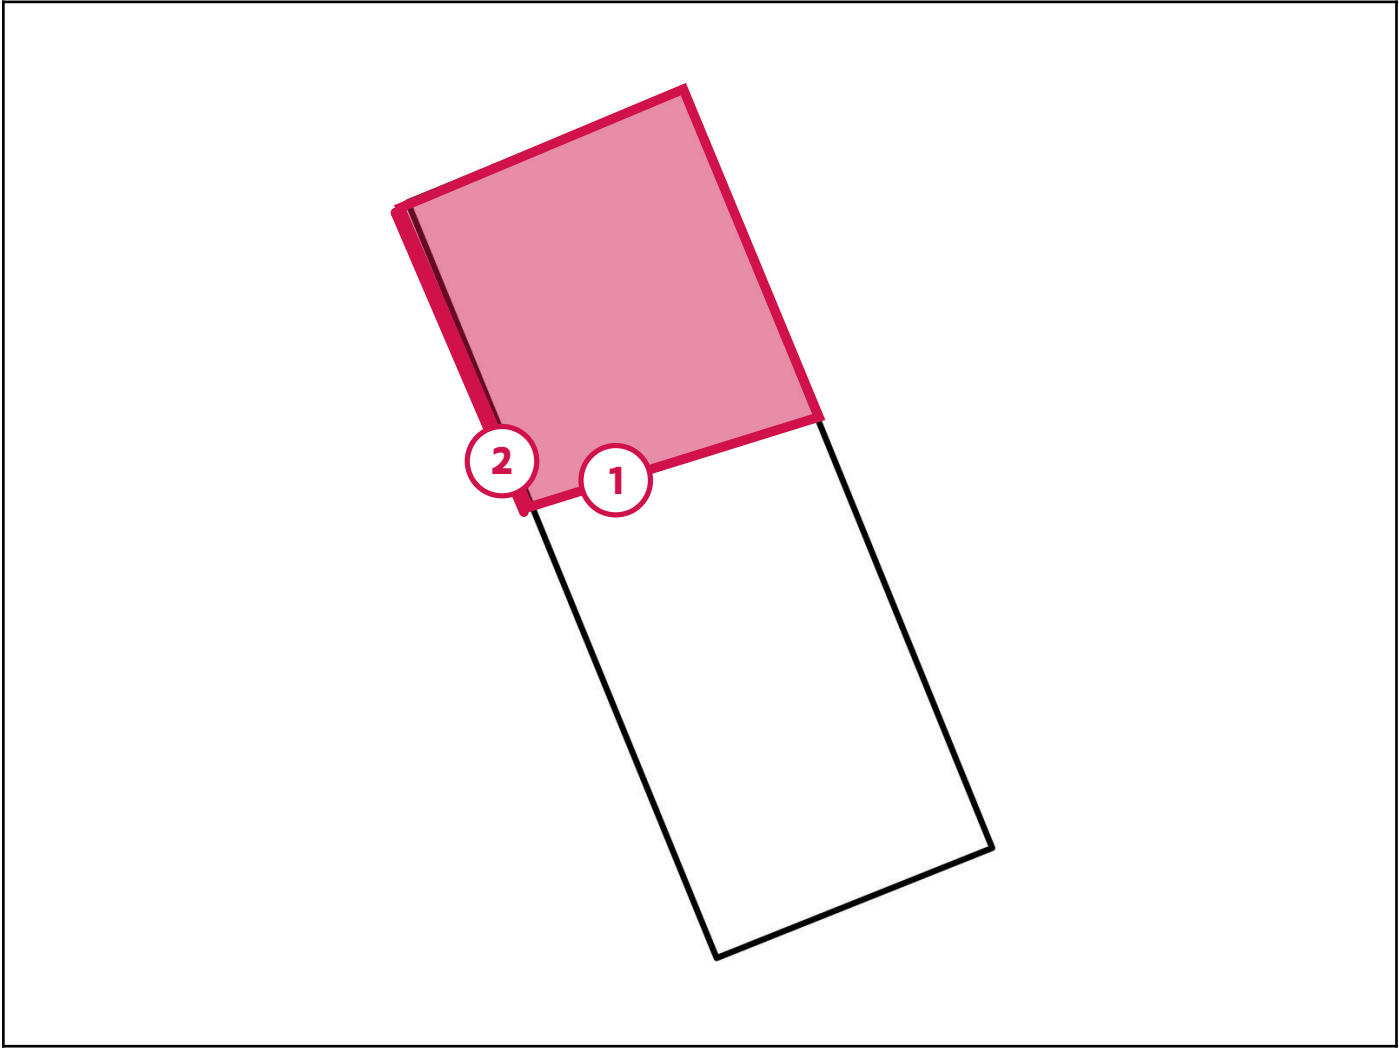
# Plan 2.1: Serre 2 plan

| Beschrijving | Type | Actie |
|---|---|---|
| 1. golfplaten dak | Asbestmateriaal | Dringend verwijderen |
| 2. Sediment en slib in goot | Asbestmateriaal | Dringend verwijderen |

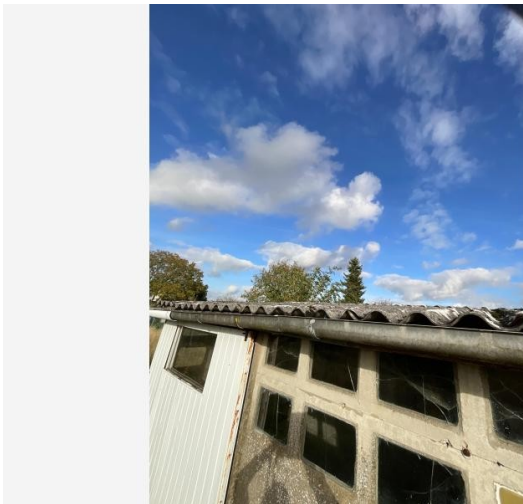
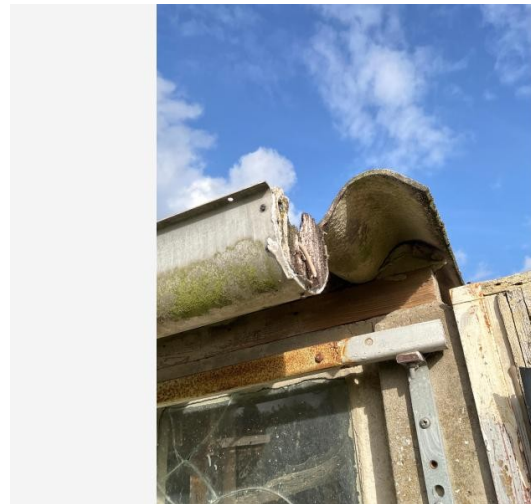
Het asbestmateriaal valt onder de mijlpaal van 2034.

**Dringend verwijderen**

| Eindbeoordeling materiaalrisico | Hoog materiaalrisico en/of hoge kans op vezelvrijgave |

| Asbestsoort (vezeltype) | Crocidoliet aanwezig |
| Toestand van het materiaal | Matig beschadigd, matig verweerd |

| Beschrijving | golfplaten dak |

- Zorg voor een veilig beheer. Vermijd het beschadigen van het asbestmateriaal. Controleer de toestand jaarlijks op wijzigingen.
- Hemelwater dat afspoelt van asbestcement daken of gevels kan asbestdeeltjes bevatten. Gebruik het enkel voor gesloten circuits (bv. spoelen toiletten). Reinig na het vervangen van het dak of de gevel de dakgoten en regenwaterput of -ton om asbesthoudend sediment of slib te verwijderen
- Voer bijkomende staalname(s) uit.

- Eenvoudige handelingen: mag via doe-het-zelf of door werknemer(s) met opleidingsattest eenvoudige handelingen  
Bij het uitvoeren van eenvoudige handelingen, zoals toegestaan via doe-het-zelfmethoden of door werknemers met een opleidingsattest, is het gebruik van de juiste persoonlijke beschermingsmiddelen (PBM's) verplicht om blootstelling aan asbestvezels te voorkomen. Wij adviseren echter om asbest te laten verwijderen door een werknemer met opleidingscertificaat. Maar het is ook toegestaan via de doe-het-zelfmethode, mits de juiste voorzorgsmaatregelen en PBM's in acht worden genomen. De te gebruiken PBMs zijn:

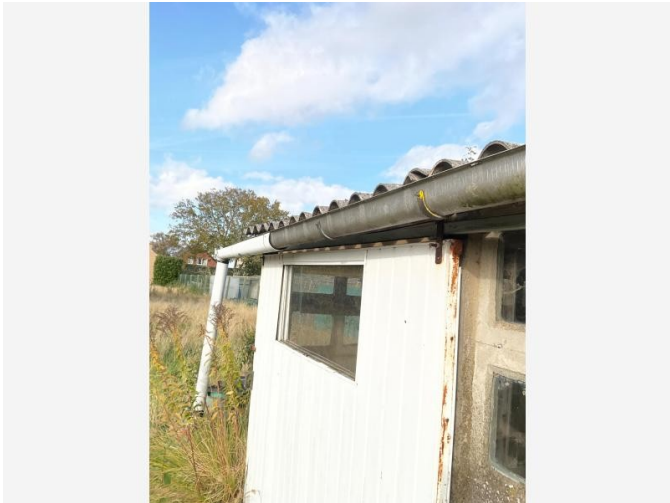
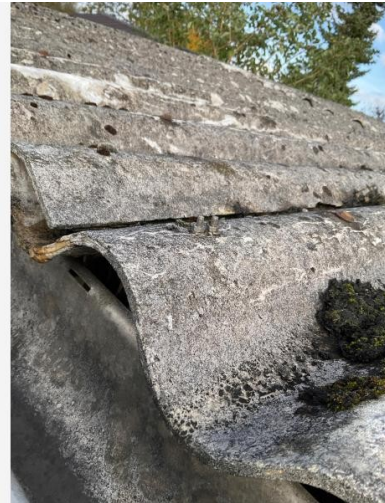
Het asbestmateriaal valt onder de mijlpaal van 2040.

**Dringend verwijderen**

| Beschrijving | Sediment en slib in goot |
| Gebondenheid resten | Niet hecht |

- Verwijder het asbestafval.
- Voer bijkomende staalname(s) uit.

- Eenvoudige handelingen: mag via doe-het-zelf of door werknemer(s) met opleidingsattest eenvoudige handelingen  
Bij het uitvoeren van eenvoudige handelingen, zoals toegestaan via doe-het-zelfmethoden of door werknemers met een opleidingsattest, is het gebruik van de juiste persoonlijke beschermingsmiddelen (PBM's) verplicht om blootstelling aan asbestvezels te voorkomen. Wij adviseren echter om asbest te laten verwijderen door een werknemer met opleidingscertificaat. Maar het is ook toegestaan via de doe-het-zelfmethode, mits de juiste voorzorgsmaatregelen en PBM's in acht worden genomen. De te gebruiken PBMs zijn:
  - FFP3-mondmasker of halfgelaatsmasker met P3 filter
  - wegwerpoverall (Tyvek CATIII, type 5 en 6)

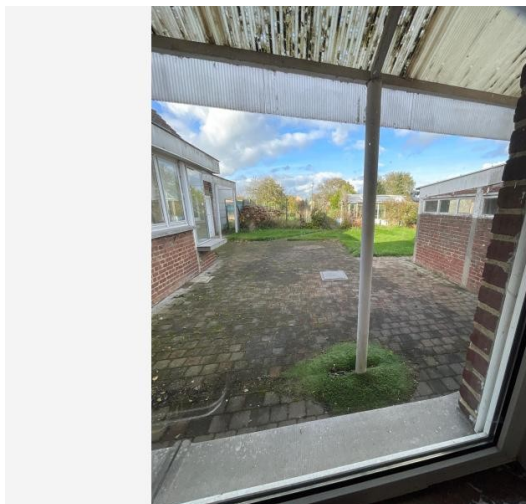
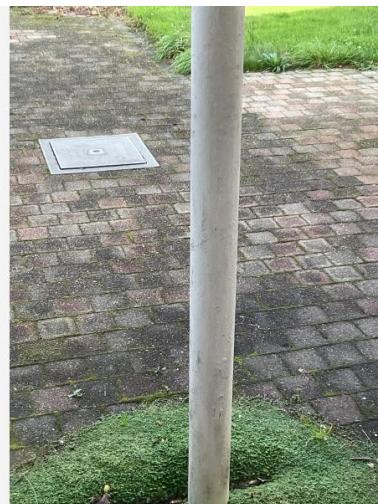
Het asbestmateriaal valt onder de mijlpaal van 2040.

Verwijderen

| Eindbeoordeling materiaalrisico | Verhoogd materiaalrisico en/of verhoogde kans op vezelvrijgave |

| Asbestsoort (vezeltype) | Crocidoliet aanwezig |
| Toestand van het materiaal | Matig beschadigd, matig verweerd |

| Beschrijving | asbest cement verloren bekisting |

- Zorg voor een veilig beheer. Vermijd het beschadigen van het asbestmateriaal. Controleer de toestand jaarlijks op wijzigingen.
- Hemelwater dat afspoelt van asbestcement daken of gevels kan asbestdeeltjes bevatten. Gebruik het enkel voor gesloten circuits (bv. spoelen toiletten). Reinig na het vervangen van het dak of de gevel de dakgoten en regenwaterput of -ton om asbesthoudend sediment of slib te verwijderen
- Voer bijkomende staalname(s) uit.

- Eenvoudige handelingen: mag via doe-het-zelf of door werknemer(s) met opleidingsattest eenvoudige handelingen  
Bij het uitvoeren van eenvoudige handelingen, zoals toegestaan via doe-het-zelfmethoden of door werknemers met een opleidingsattest, is het gebruik van de juiste persoonlijke beschermingsmiddelen (PBM's) verplicht om blootstelling aan asbestvezels te voorkomen. Wij adviseren echter om asbest te laten verwijderen door een werknemer met opleidingscertificaat. Maar het is ook toegestaan via de doe-het-zelfmethode, mits de juiste voorzorgsmaatregelen en PBM's in acht worden genomen. De te gebruiken PBMs zijn:

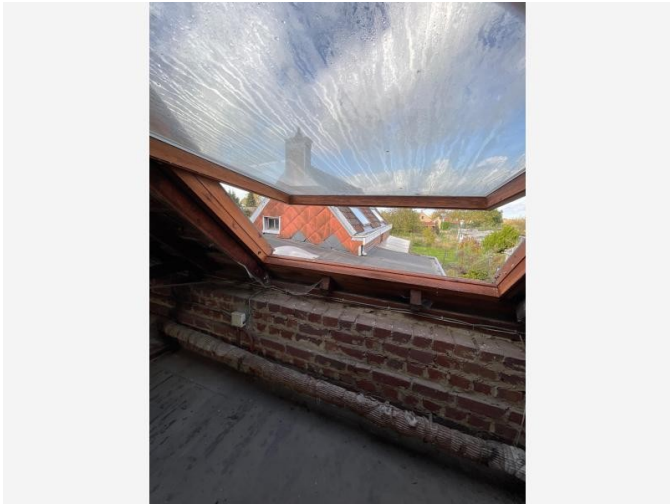
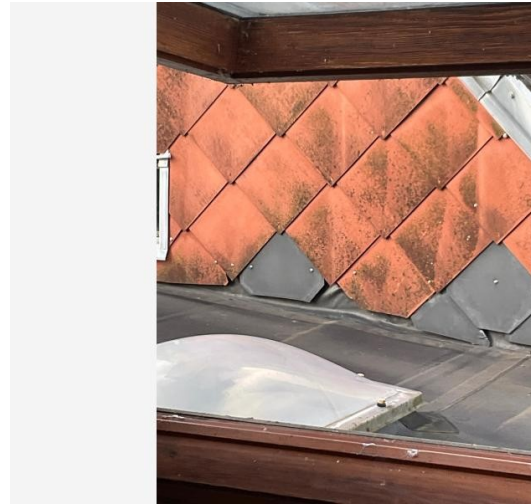
Het asbestmateriaal valt onder de mijlpaal van 2034.

Verwijderen

- Zorg voor een veilig beheer. Vermijd het beschadigen van het asbestmateriaal. Controleer de toestand jaarlijks op wijzigingen.
- Verwijder dit asbestmateriaal zo snel mogelijk. Volg de toestand goed op.
- Hemelwater dat afspoelt van asbestcement daken of gevels kan asbestdeeltjes bevatten. Gebruik het enkel voor gesloten circuits (bv. spoelen toiletten). Reinig na het vervangen van het dak of de gevel de dakgoten en regenwaterput of -ton om asbesthoudend sediment of slib te verwijderen
- Voer bijkomende staalname(s) uit.

- Eenvoudige handelingen: mag via doe-het-zelf of door werknemer(s) met opleidingsattest eenvoudige handelingen  
Bij het uitvoeren van eenvoudige handelingen, zoals toegestaan via doe-het-zelfmethoden of door werknemers met een opleidingsattest, is het gebruik van de juiste persoonlijke beschermingsmiddelen (PBM's) verplicht om blootstelling aan asbestvezels te voorkomen. Wij adviseren echter om asbest te laten verwijderen door een werknemer met opleidingscertificaat. Maar het is ook toegestaan via de doe-het-

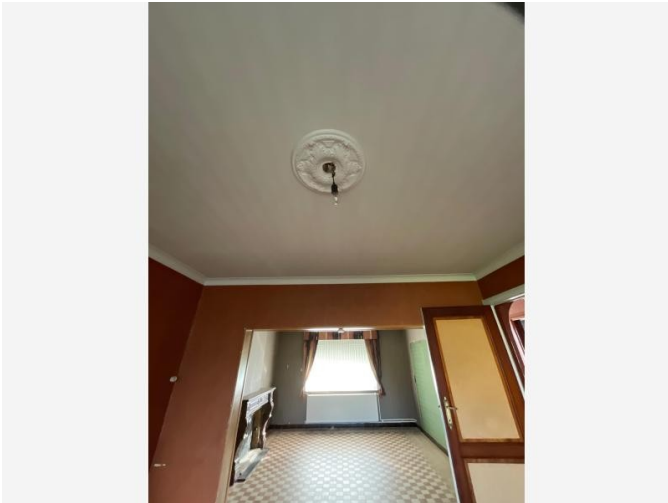
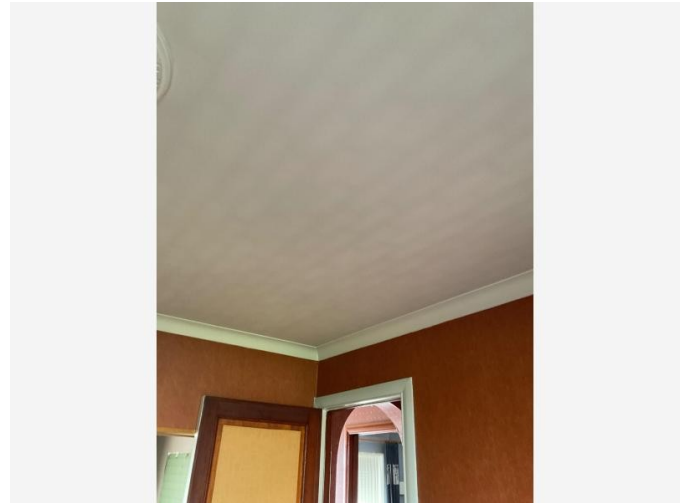
## Fiche 12: pleisterwerk plafond

Geen asbest

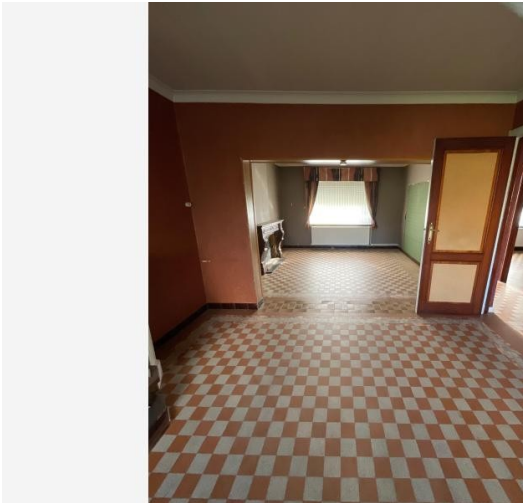
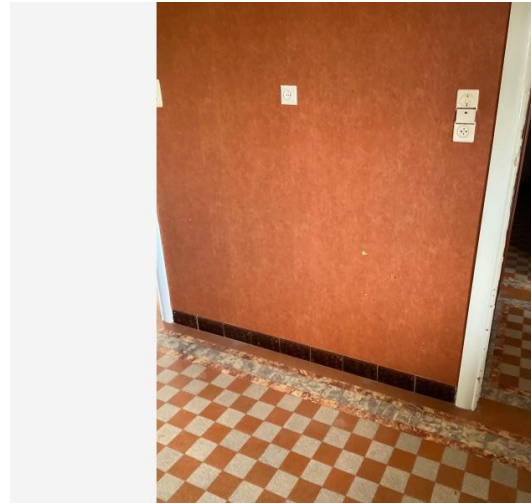
## Fiche 13: pleisterwerk wanden

Geen asbest
