# Asbestinventarisatetest

Fresiastraat 38, 9280 Lebbeke

Attestnummer : **20251031-000179.000**

Uitgegeven op : **31.10.2025**

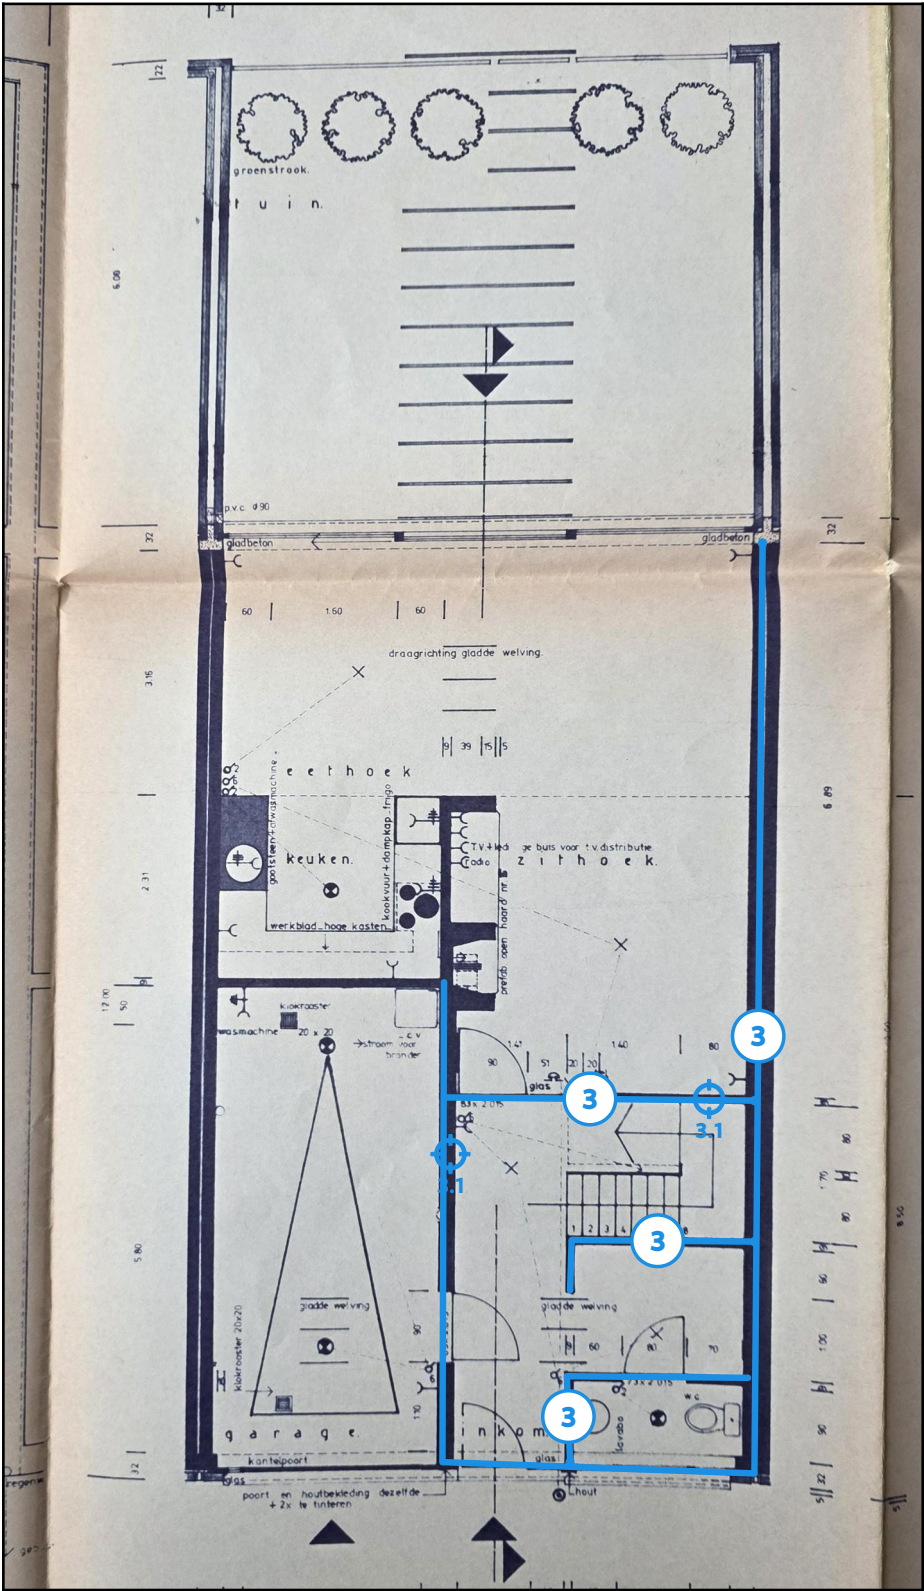
# Plan 1.4: Gelijkvloers

| 3. Pleisterwerk muren | Geen asbest | - |
| 3.1 Code: M1 | Mengmonster | - |

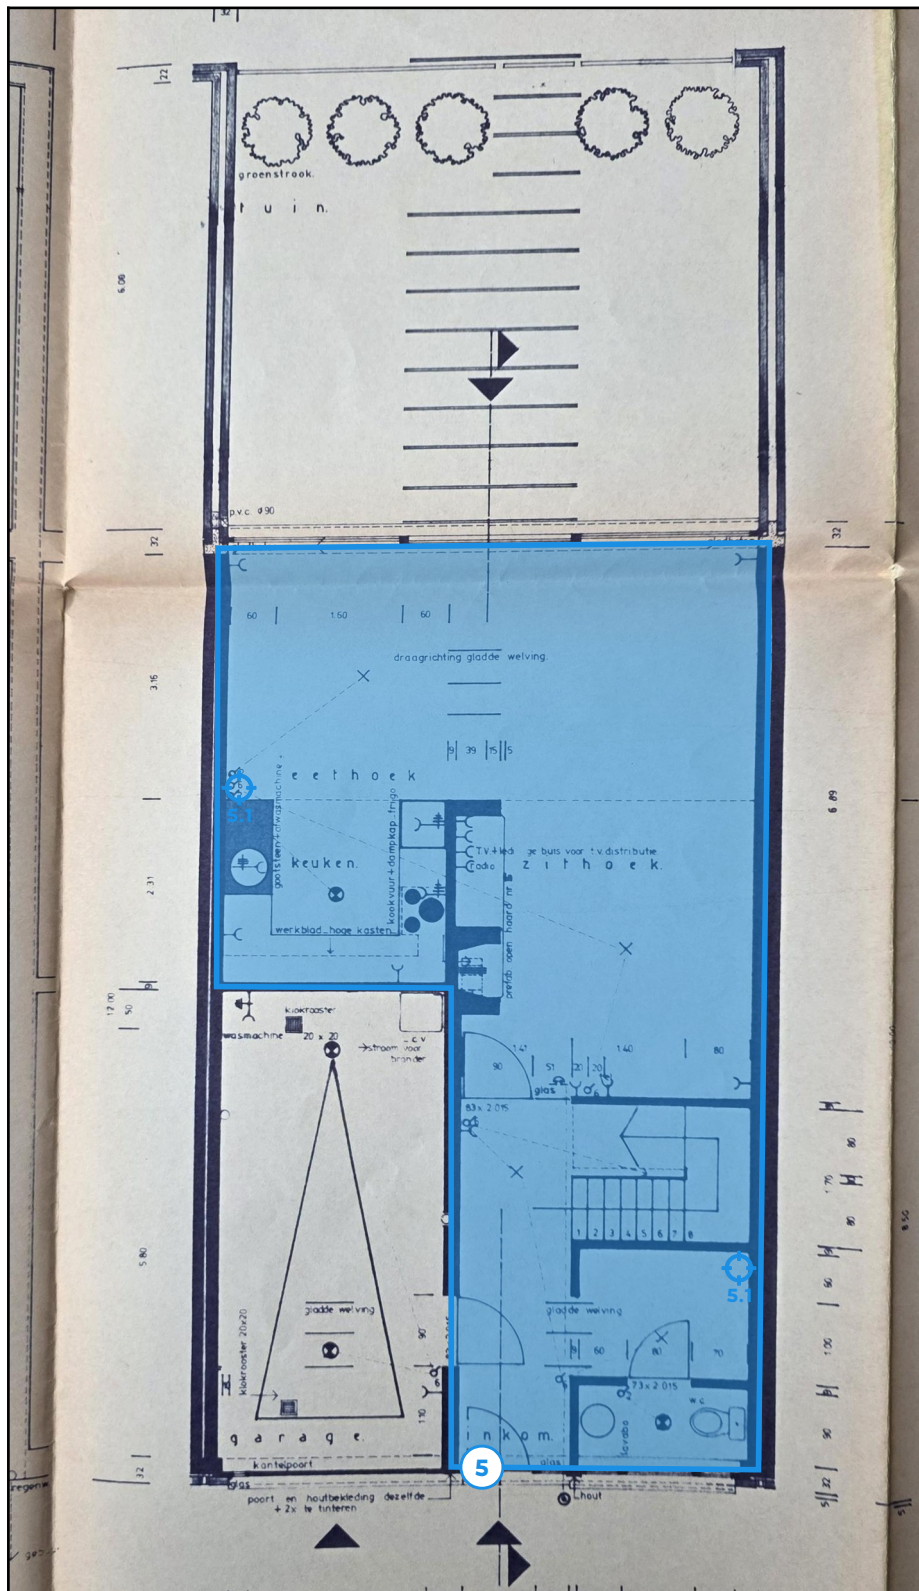
## Plan 1.5: Gelijkvloers - plafond

| 5. Pleisterwerk plafonds | Geen asbest | - |
| 5.1 Code: P1 | Mengmonster | - |

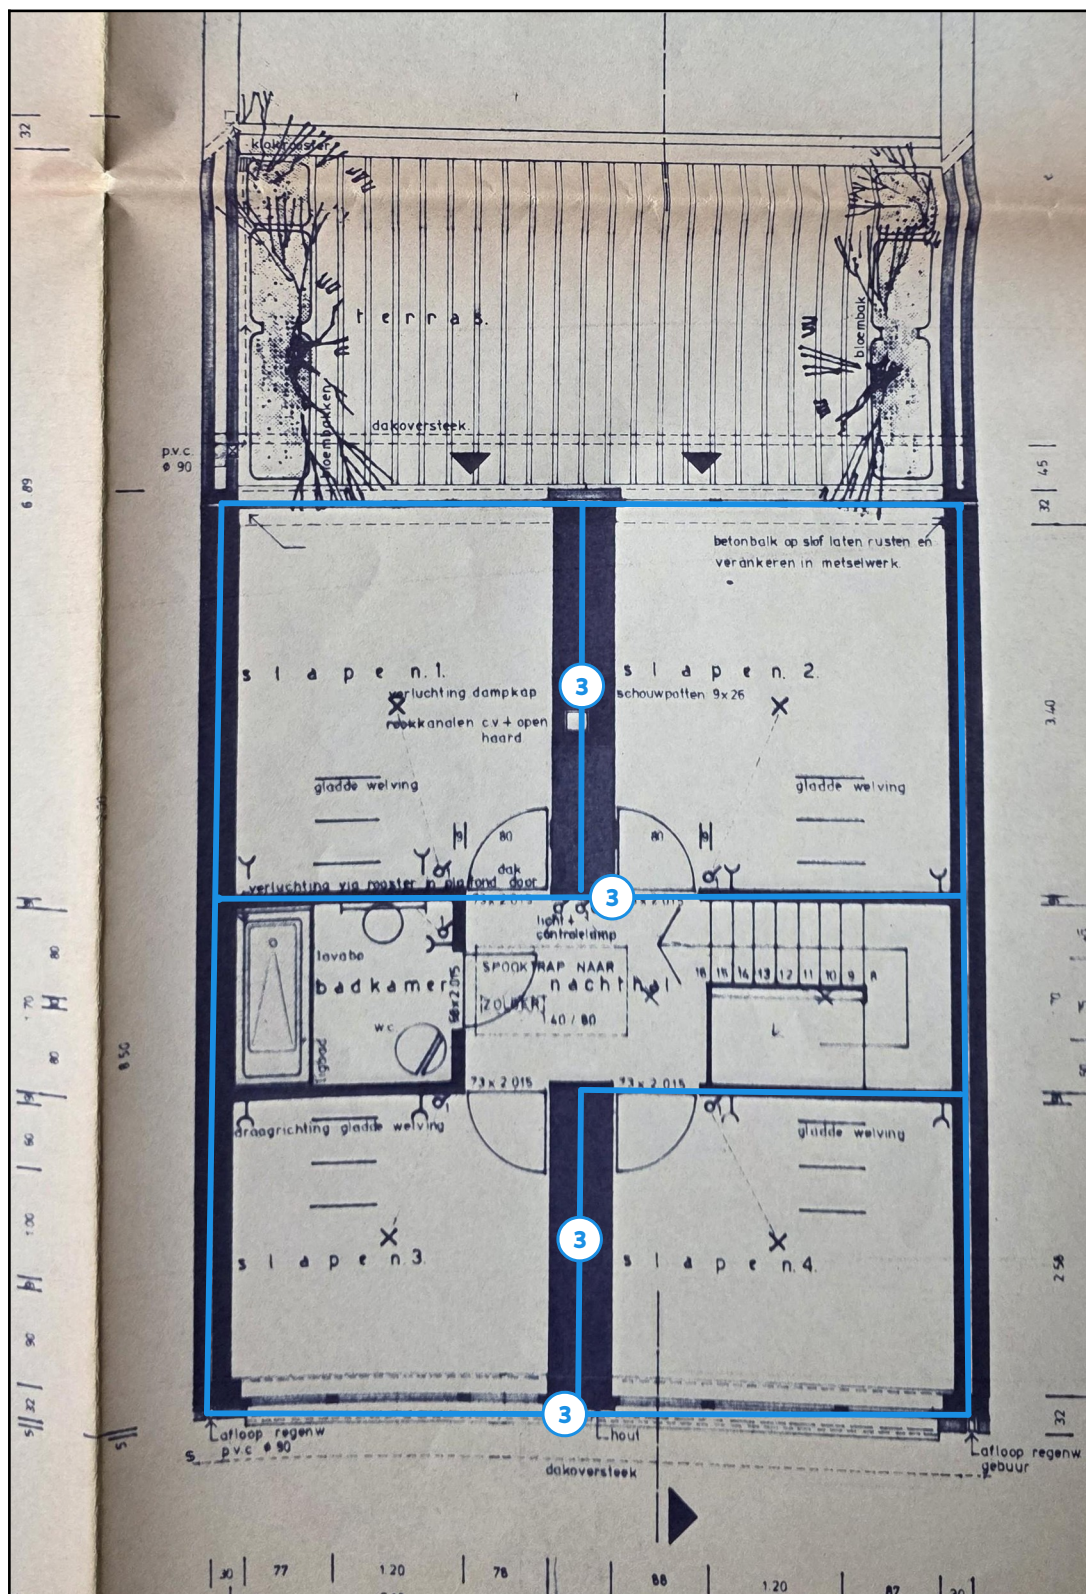
## Plan 1.6: Verdieping

| 3. Pleisterwerk muren | Geen asbest | - |

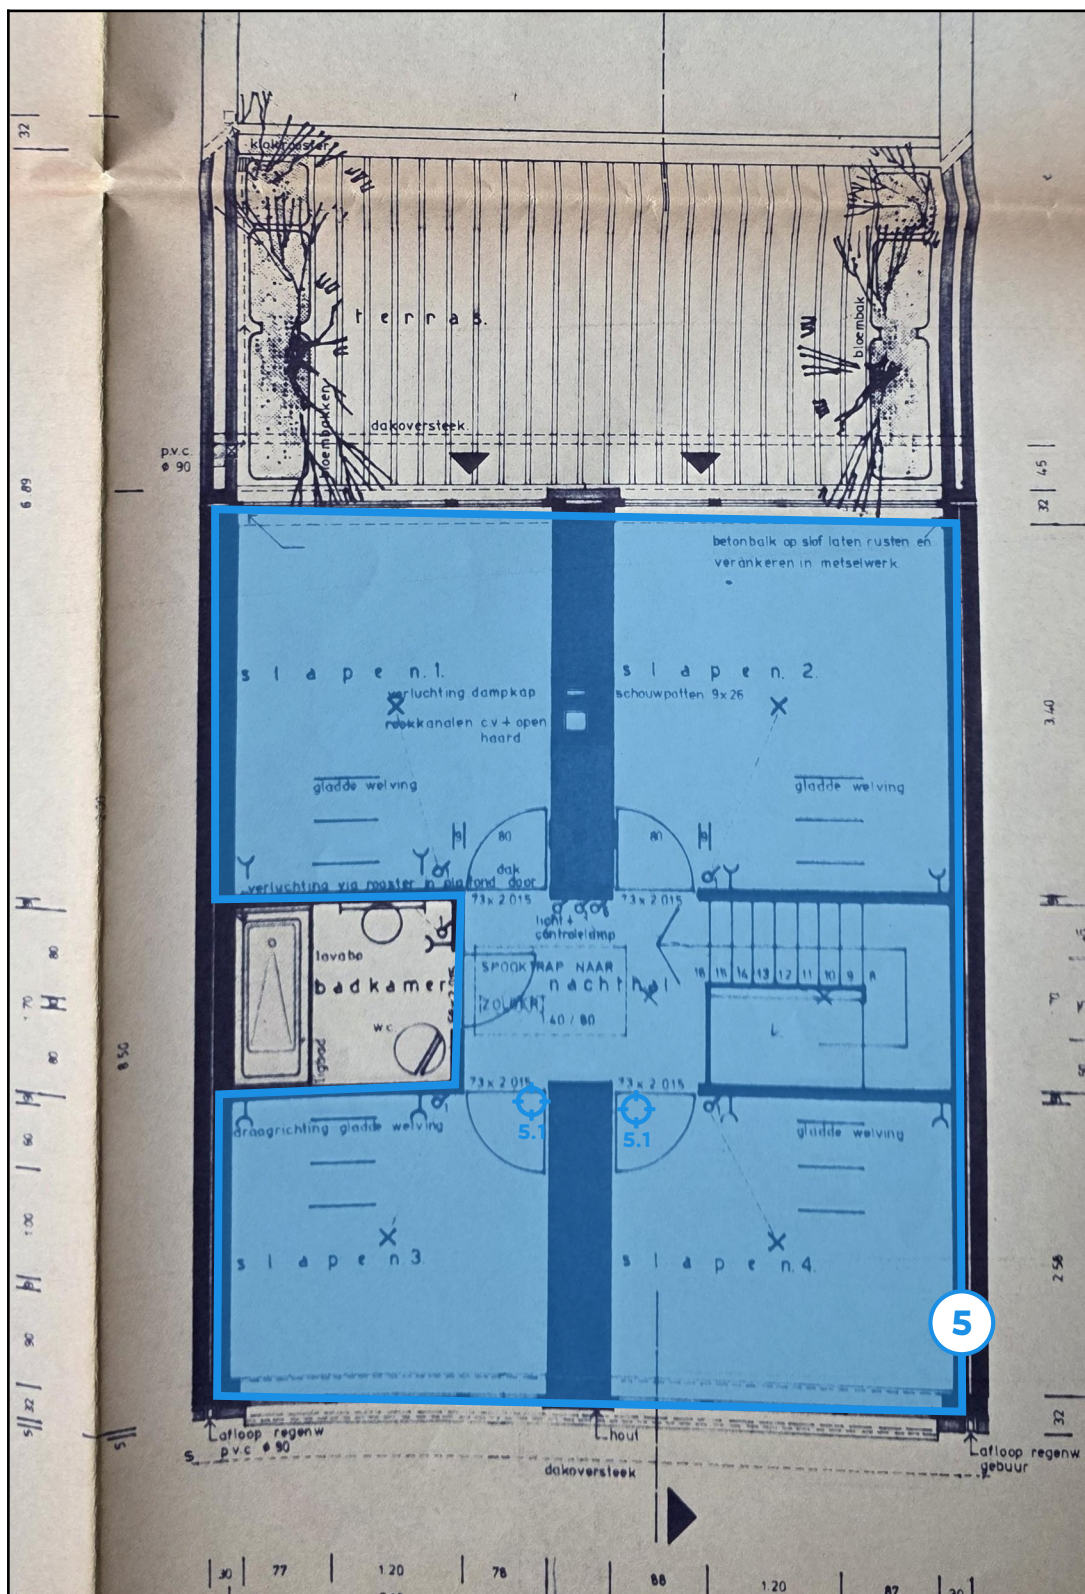
## Plan 1.7: Verdieping - plafond

| 5. Pleisterwerk plafonds | Geen asbest | - |
| 5.1 Code: P1 | Mengmonster | - |

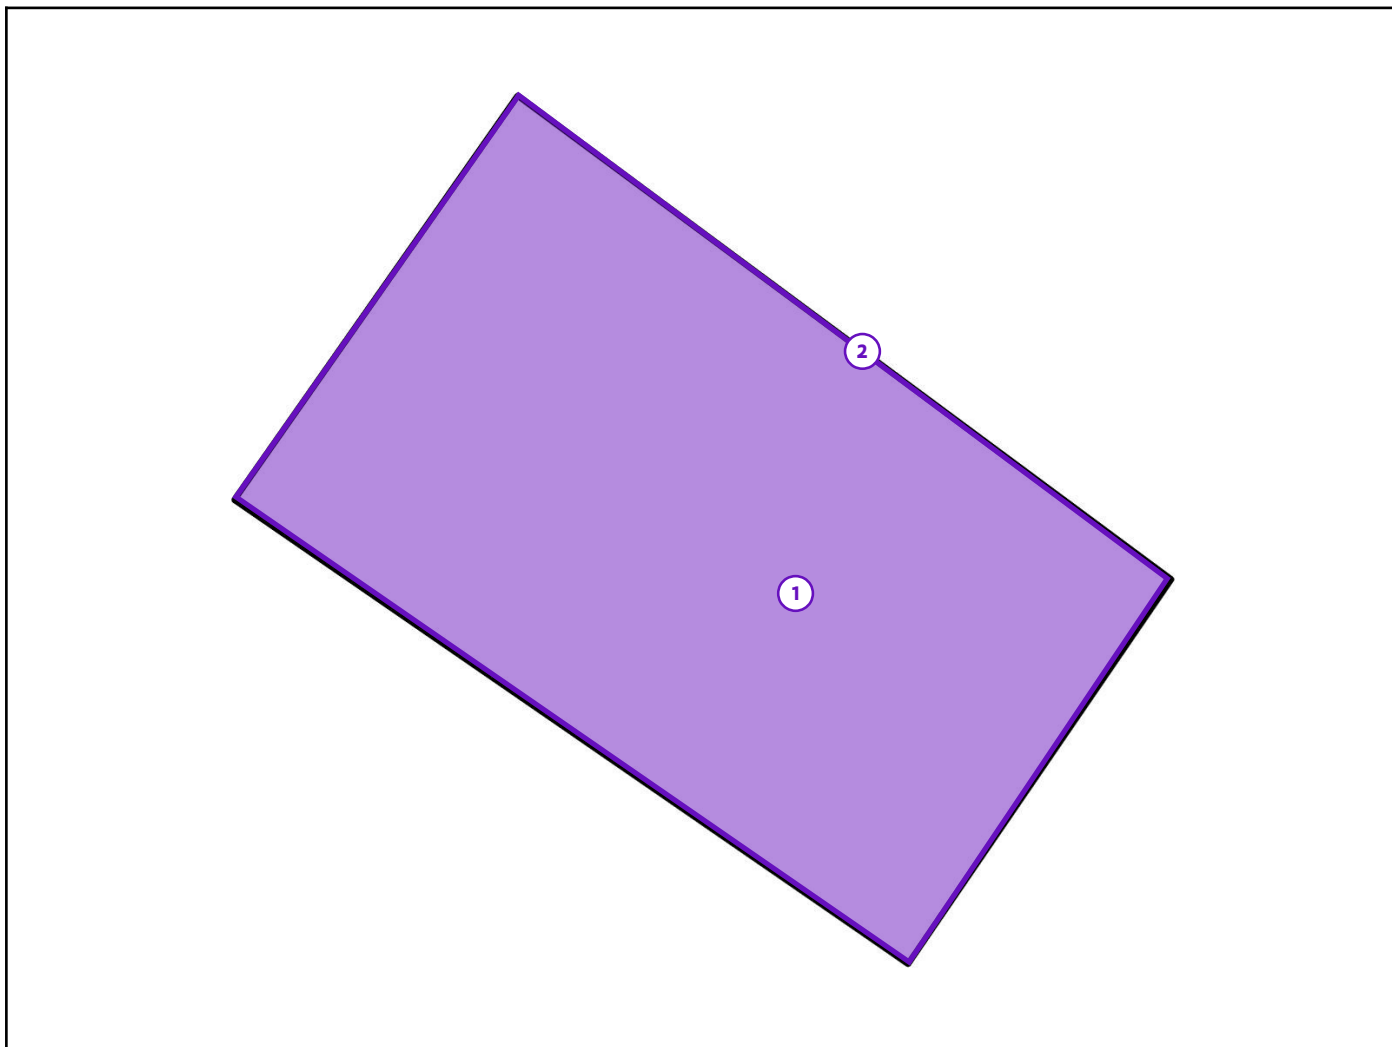
## Plan 1.8: Dak

| Beschrijving | Type | Actie |
|---|---|---|
| 1. Schoorsteen rookgaskanaal - beoordeling | Beperking | - |
| 2. Onderdak van de woning is uit doek | Advies | - |

Tijdens het onderzoek van het onderdak werd vastgesteld dat dit bestaat uit een niet-asbestverdacht doek of zeil.

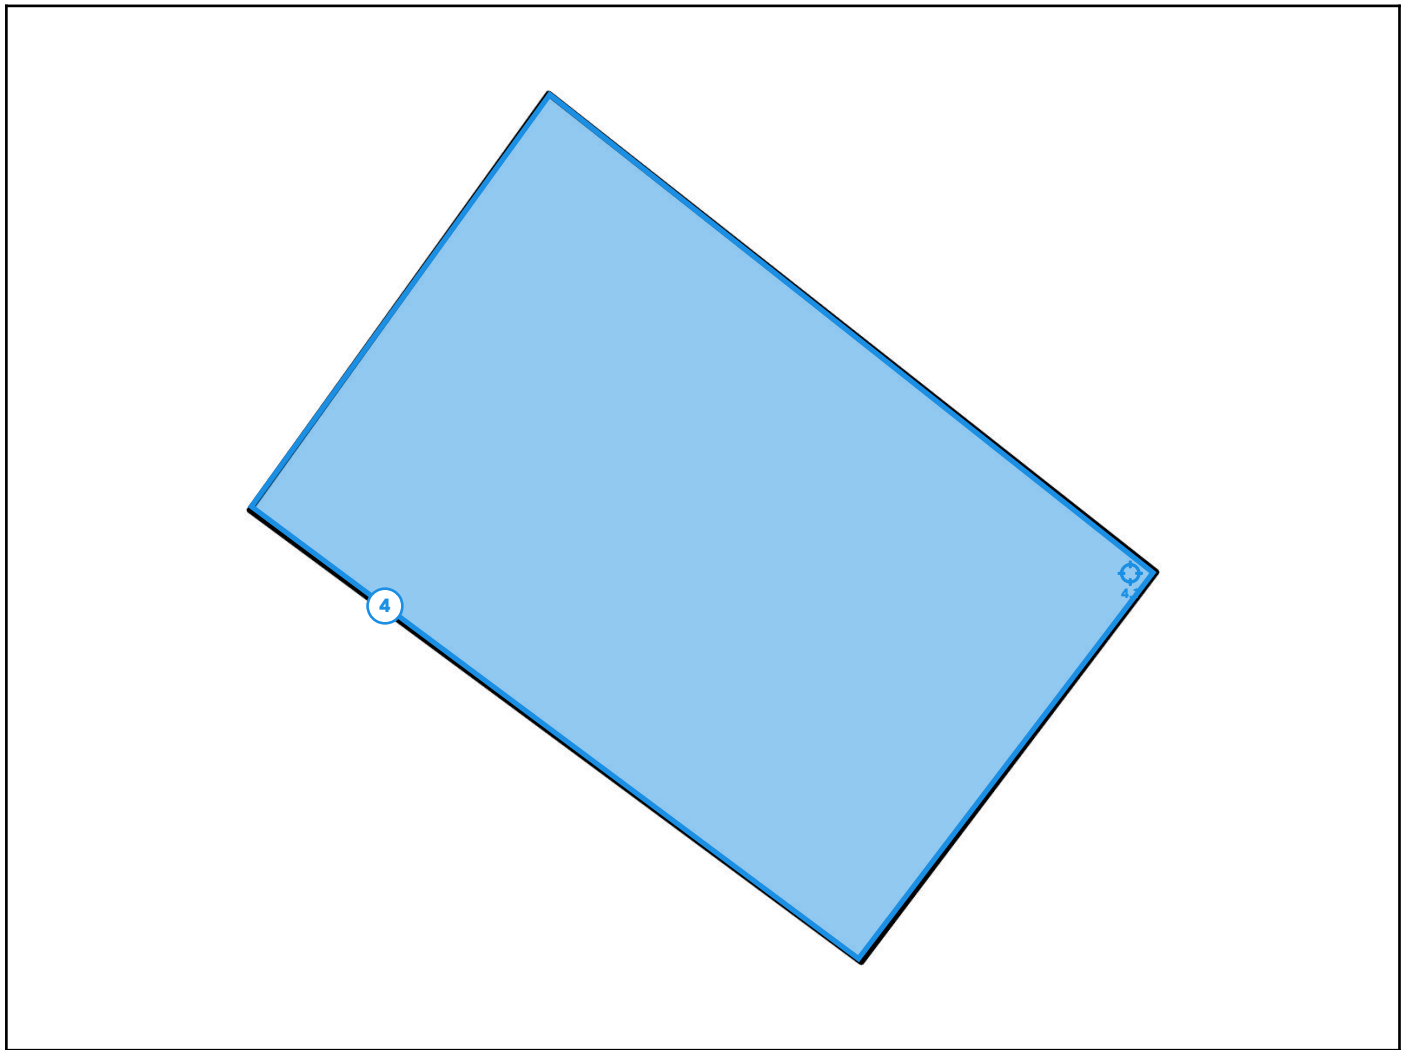
## Plan 2.2: Tuinhuis dak

| Beschrijving | Type | Actie |
|---|---|---|
| 4. Bitumen golfplaat | Geen asbest | - |
| 4.1 Code: R1 | Puntmonster | - |

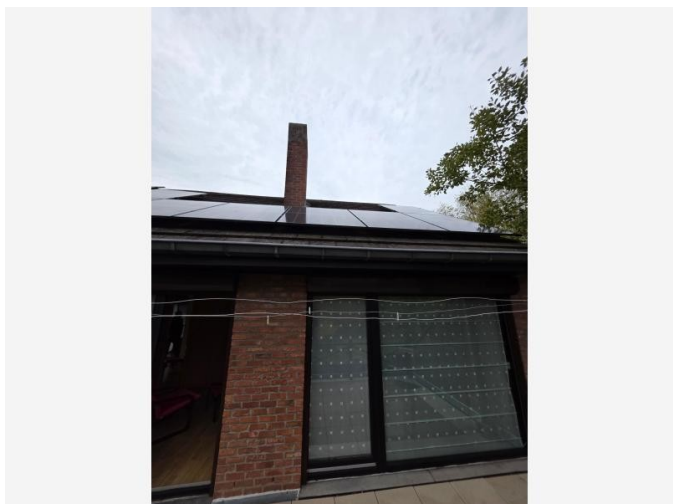
Situeringsfoto

**Reden:** Het te onderzoeken materiaal situeert zich hoger dan 3,50 m te rekenen vanaf een veilige ondergrond

**Uitleg van de asbestdeskundige:** Het rookgaskanaal is niet beoordeeld. Aan de binnenzijde is de kachel aangesloten. Aan de buitenzijde is het hoger dan 3,5 meter om de schoorsteen te inspecteren. Het is niet zichtbaar of er een asbestverdacht rookgaskanaal aanwezig is in de schoorsteen. Conform ons inspectieprotocol mogen wij een beperking inroepen voor hoogtes hoger dan 3,5 m.

| (Asbest)materiaal | Rookgaskanaal |
| Karakterisatie | Asbest (verdacht) |

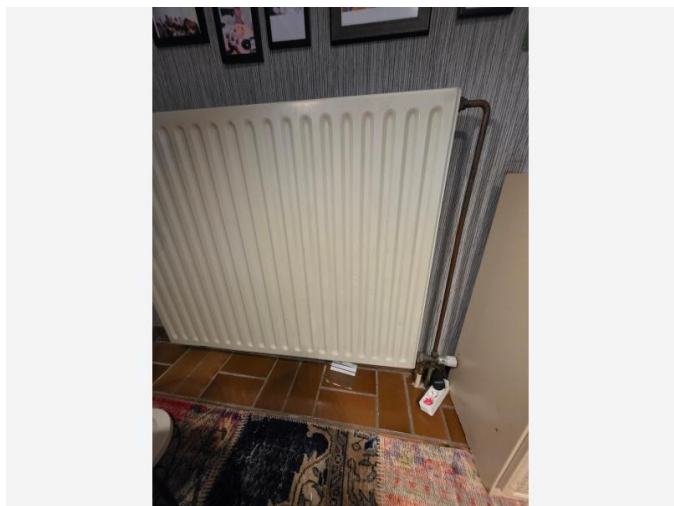
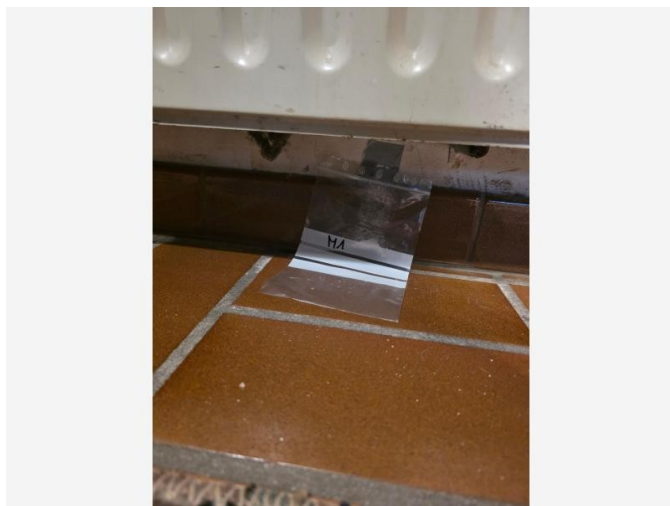
## Fiche 3: Pleisterwerk muren

## Conclusie

Geen asbest

| # | Type | Referentie | Resultaat |
|---|---|---|---|
| 3.1 | Mengmonster | M1 | Geen asbest |

| Bindmiddel van materiaal | Gips - kalk |
| Gebondenheid op basis van bindmiddel | Niet-hechtgebonden |
| Opmerking | Deze oppervlakte, volumes en gewichten zijn niet gemeten, maar geschat op basis van een benadering van het aanwezig pleisterwerk in alle muren ( de opgegeven hoeveelheden mogen niet gebruikt worden als maatstaf van heffing). |

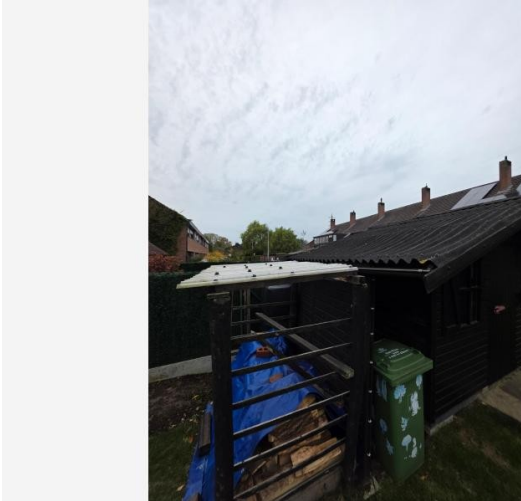
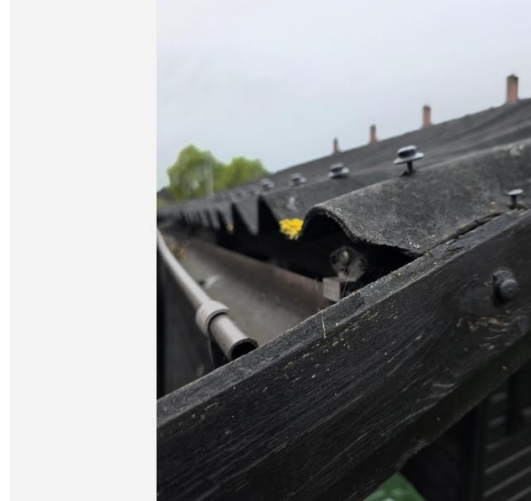
## Fiche 4: Bitumen golfplaat

### Conclusie

Geen asbest

| # | Type | Referentie | Resultaat |
|---|---|---|---|
| 4.1 | Puntmonster | R1 | Geen asbest |

| Bindmiddel van materiaal | Bitumen (roofing, teer, asfalt) |
| Gebondenheid op basis van bindmiddel | Hecht |

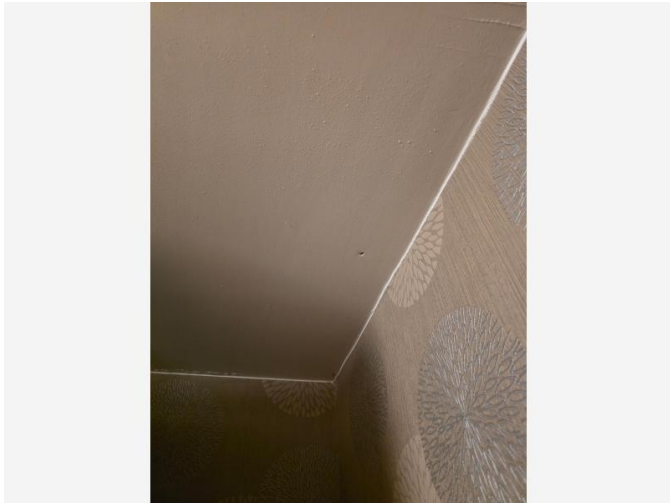
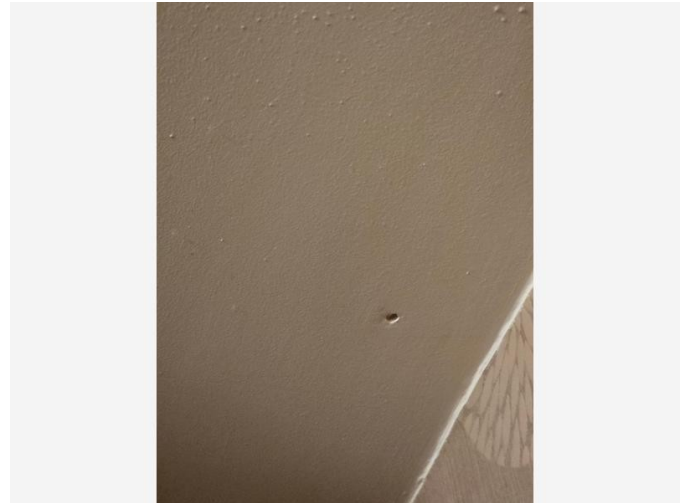
## Fiche 5: Pleisterwerk plafonds

### Conclusie

Geen asbest

| # | Type | Referentie | Resultaat |
|---|---|---|---|
| 5.1 | Mengmonster | P1 | Geen asbest |

| Bindmiddel van materiaal | Gips - kalk |
| Gebondenheid op basis van bindmiddel | Niet-hechtgebonden |
| Opmerking | Zeer dunne laag pleisterwerk over betongewelf plafond.<br>In badkamer plafond uitgeteeld met kurk. |
