# Asbestinventarisatetest

De Brownestraat 32, 9120 Beveren-Kruibeke-Zwijndrecht

Attestnummer : 20250122-000136.001

Uitgegeven op : 26.01.2025

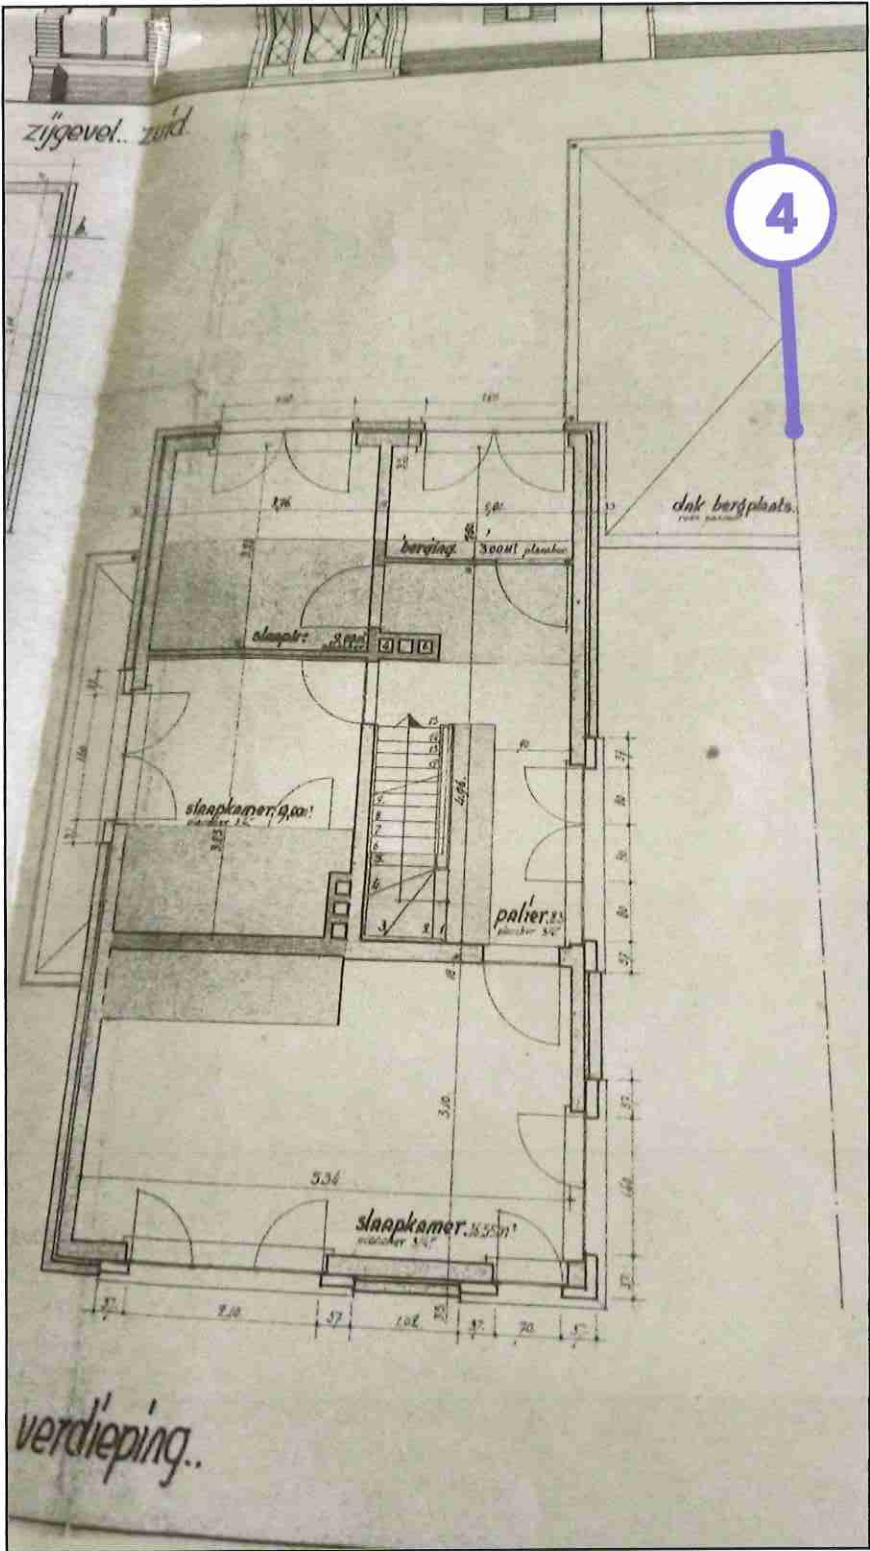
Plan 1.9: Eerste verdieping

De gevelleien buur is niet toegankelijk voor de inspectie.

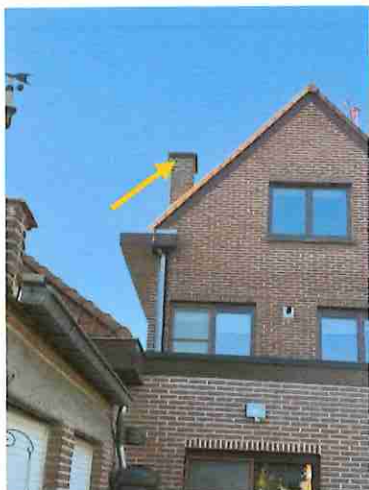
## Fiche 1: Schouw niet inspecteerbaar

**Reden:** Het te onderzoeken materiaal situeert zich hoger dan 3,50 m te rekenen vanaf een veilige ondergrond

**Uitleg van de asbestdeskundige:** De schouw van de woning is niet-inspecteerbaar aangezien deze te hoog en niet veilig bereikbaar is.

Indien er ooit voor (afbraak)werken aan de schouw wordt gewerkt is het aangeraden deze te laten onderzoeken voor eventueel asbest-verdacht materiaal.

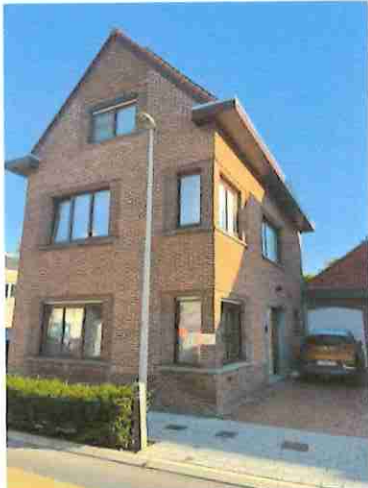
## Fiche 2: Dak woning

Dak woning volledig vernieuwd in 2011.

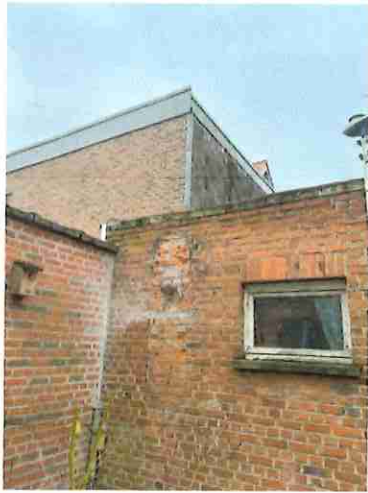
Dit verslag is een correctie aangezien er verschillende asbesthoudende materialen verwijderd zijn (asbestcemenen schouw thv de garage en bijhorende brokstukken en restanten van asbesthoudende onderdakplaten en bakkeliët componenten.

In bijlage foto's als bewijs dat deze materialen verwijderd zijn.

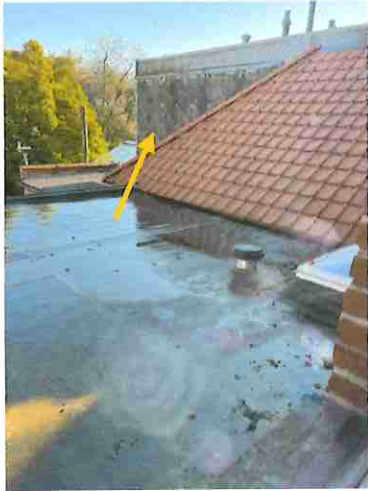
## Fiche 4: Gevelleien buur

De leien van de buur zijn asbestverdacht.

Zorg ervoor dat deze niet worden beschadigd, indien dit toch het geval zou zijn, verwittig de burens zodat zij gepaste acties kunnen ondernemen.

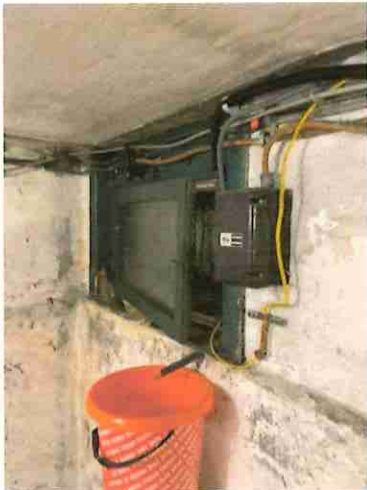
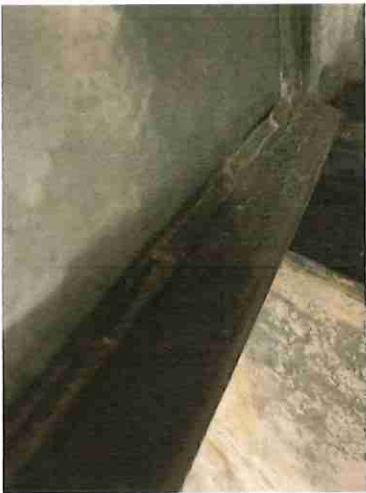
# Fiche 5: Mastiek raam kelder

Geen asbest

| Opmerking | Kleine hoeveelheid mastiek tussen raam en kader aan buitenzijde raampje kelder. |

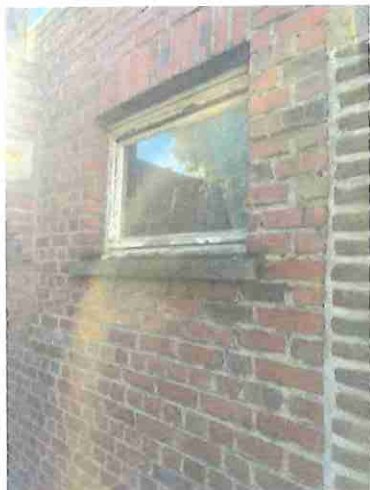
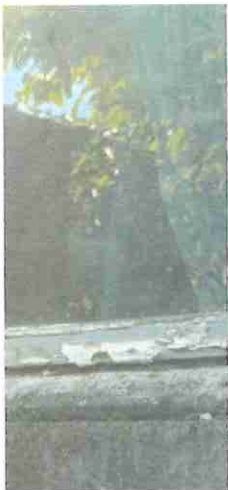
# Fiche 6: Mastiek raam garage

Geen asbest

| Opmerking | Kleine hoeveelheid mastiek tussen raam en kader aan buitenzijde raampje garage. |

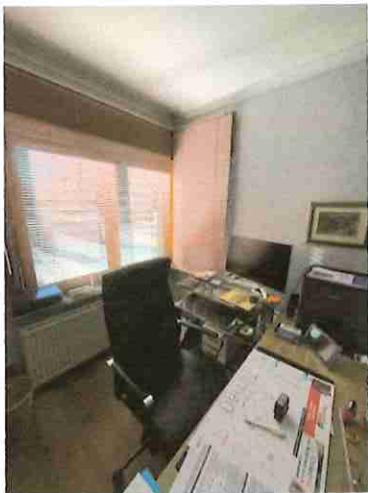
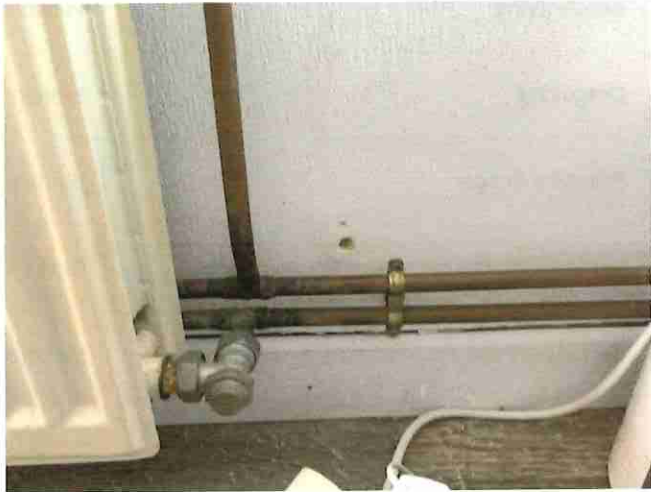
# Fiche 7: Pleisterwerk muren

Geen asbest

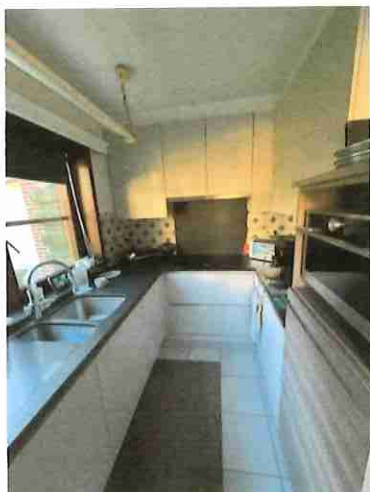
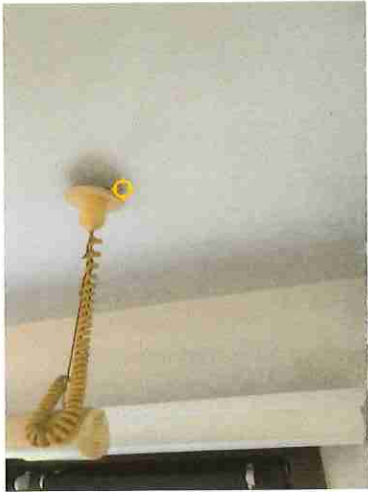
# Fiche 8: Pleisterwerk plafonds

Geen asbest

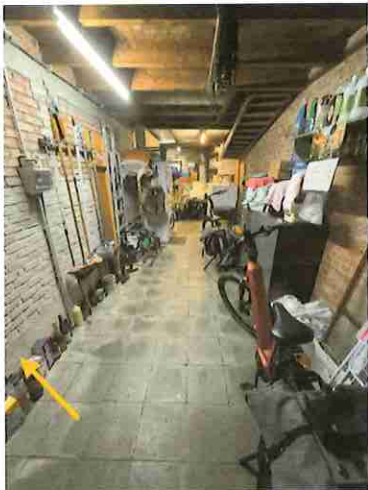
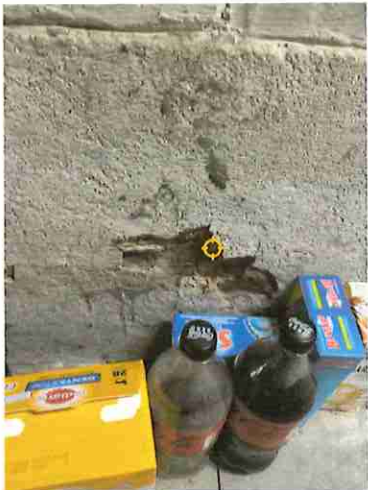
# Fiche 9: Cementpleister garage

Geen asbest

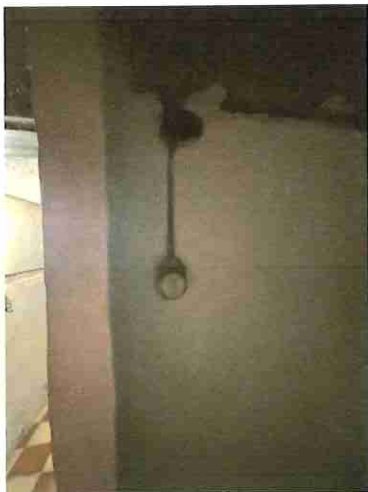
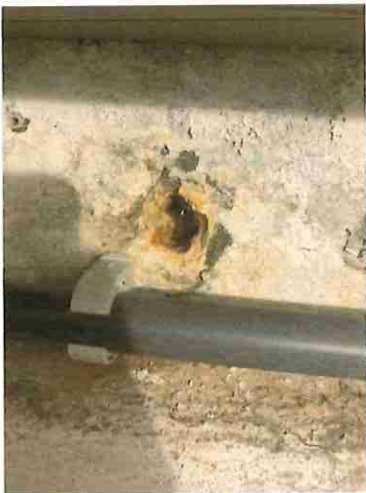
# Fiche 10: Cementpleister kelder

Geen asbest
