# Asbestinventarisatattest

Scherreveldstraat 8, 9300 Aalst

Attestnummer : 20251104-000142.000

Uitgegeven op : 04.11.2025

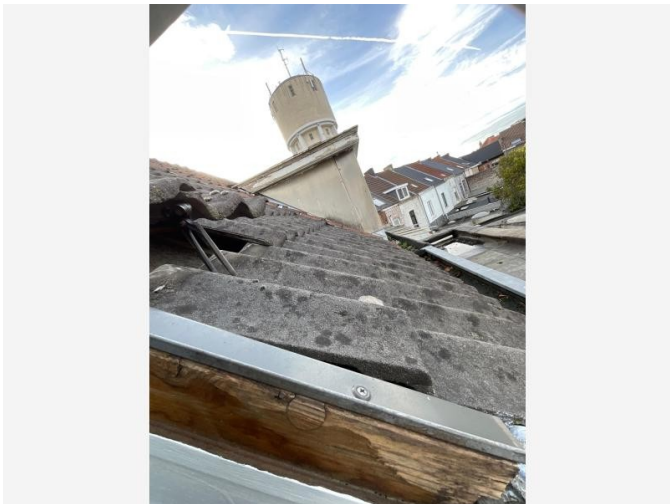
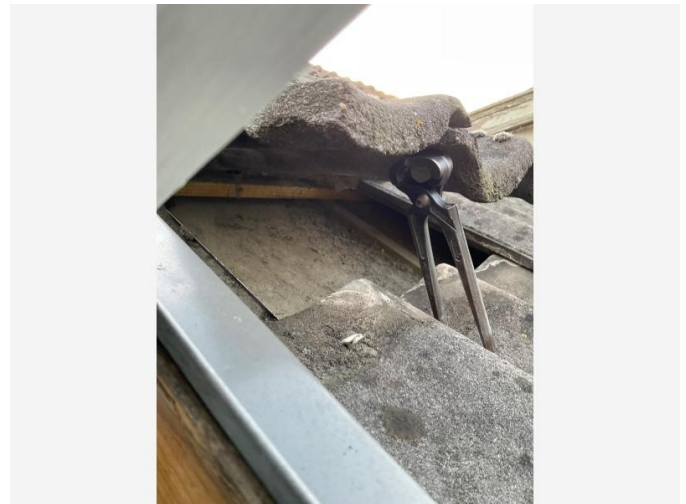
Overzichtsfoto

Detailfoto

Het asbestmateriaal valt onder de mijlpaal van 2040.

| Eindbeoordeling materiaalrisico | Zeer laag materiaalrisico en/of zeer lage kans op vezelvrijgave |

| Asbestsoort (vezeltype) | Crocidoliet aanwezig |
| Toestand van het materiaal | Licht beschadigd, licht verweerd. Intact calciumsilicaatmateriaal of categorie III 'gebondenheid' |

| Asbestmateriaal | Plaat, paneel, tablet - Type Menuiserite |

Zorgvuldig beheren

- Zorg voor een veilig beheer. Vermijd het beschadigen van het asbestmateriaal. Controleer de toestand jaarlijks op wijzigingen.
- Zorg voor een veilig beheer en verwijder dit asbestmateriaal wanneer het bij werken eenvoudig bereikbaar wordt. Controleer de toestand jaarlijks op wijzigingen.
- Voer bijkomende staalname(s) uit.

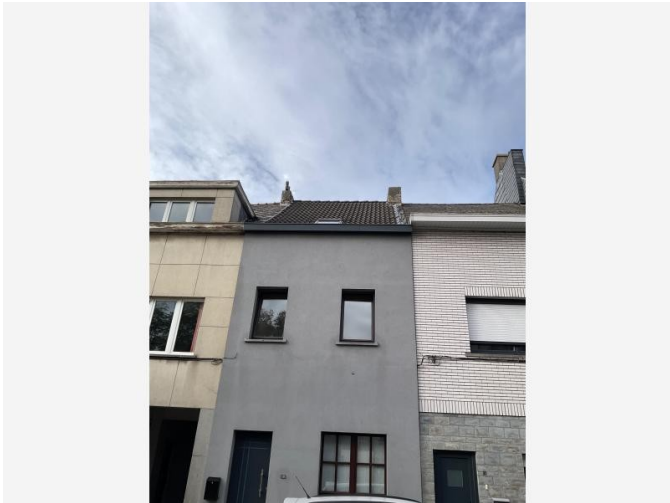
*Situeringsfoto*

**Reden:** Het te onderzoeken materiaal situeert zich hoger dan 3,50 m te rekenen vanaf een veilige ondergrond

**Uitleg van de asbestdeskundige:** De binnekant van de schouw is niet inspecteerbaar, aan de buitenkant van de schouw werd geen asbest aangetroffen

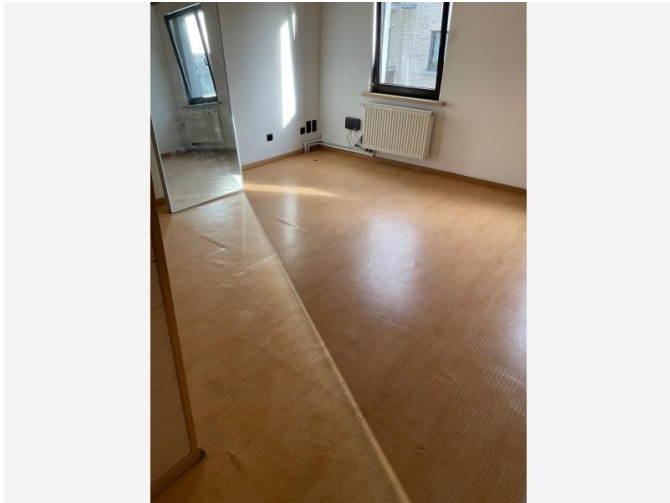
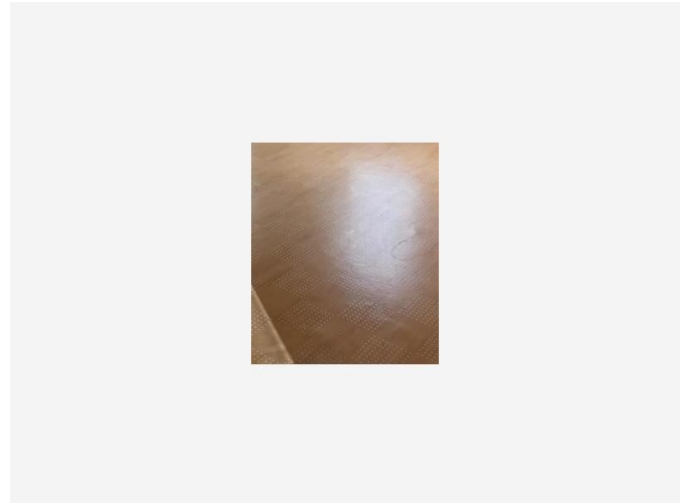
Situeringfoto

Detailfoto

Geen asbesthoudend type vloerzeil. Enkel de toplaag kon gecontroleerd worden. Er kan dus geen uitspraak gedaan worden over mogelijks onderligende lagen of lijmen.

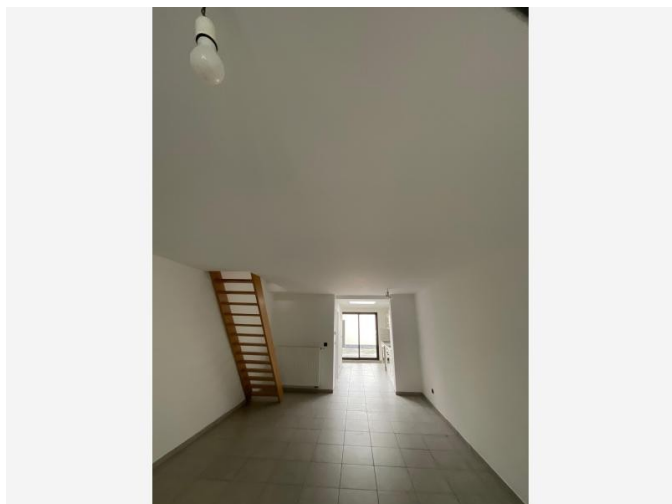
Situeringsfoto

Het plafond is afgewerkt in plaatmateriaal. Deze is niet asbest verdacht. Er kan echter geen uitspraak gedaan worden over de lagen die zich achter dit plaatmateriaal bevindt.

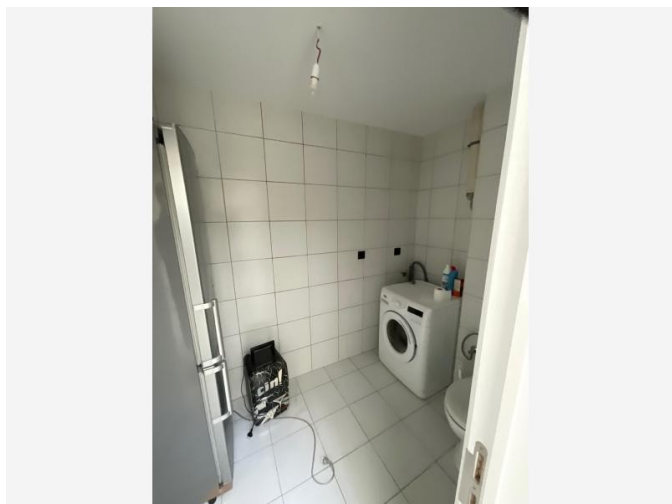
Situeringfoto

Achter de tegels bevindt zich faiancelijm. Deze moet volgens het IP verplicht bemonsterd worden. Tijdens de inspectie heeft de inspecteur geen faiancelijm aangetroffen, maar heeft hij wel een sterk vermoeden dat zich deze achter de tegels bevindt. Let op bij werken aan deze plaatsen. Faiancelijm kon vroeger asbesthoudend zijn. Een bijkomend onderzoek word aangeraden indien er werken gepland zijn.

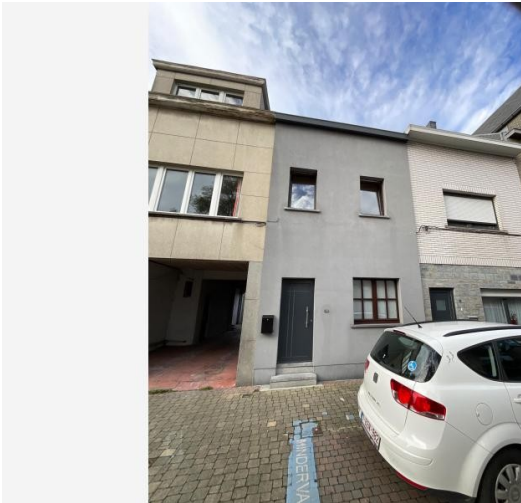
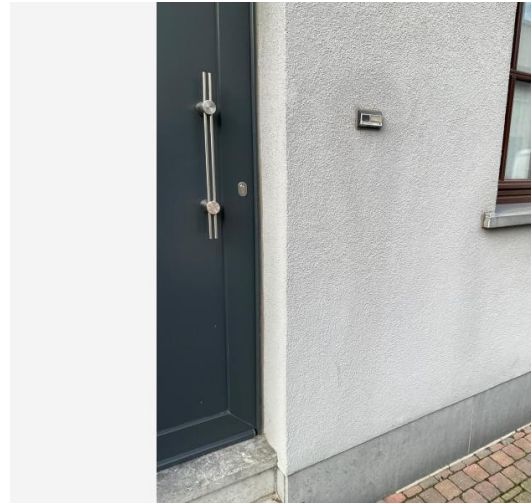
## Fiche 6: crepi gevel

Geen asbest

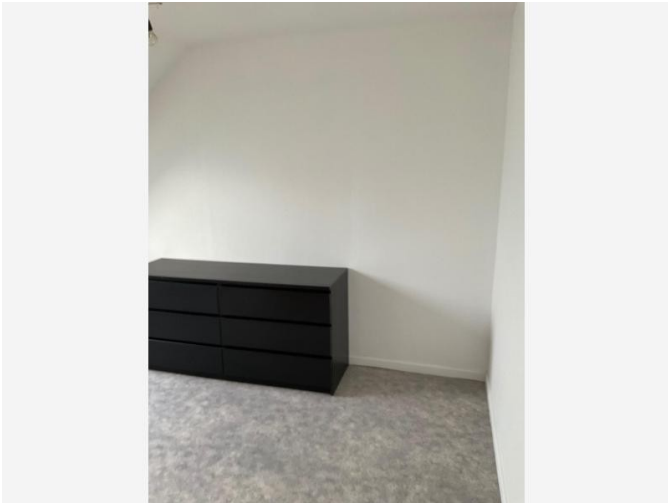
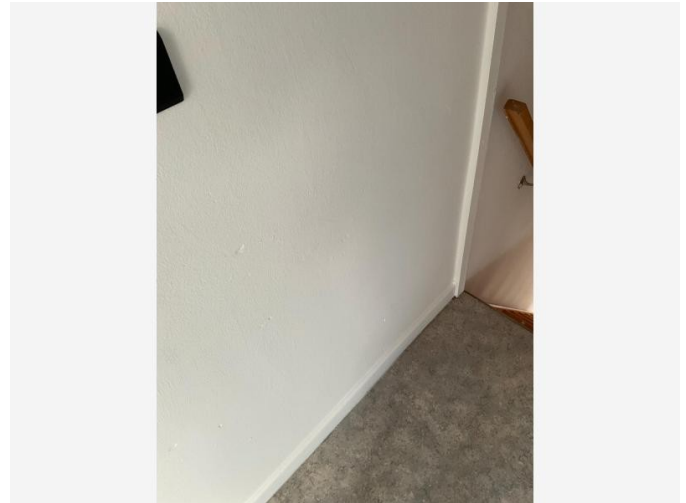
## Fiche 7: pleisterwerk wanden

Geen asbest

| # | Type | Referentie | Resultaat |
|---|---|---|---|
| 7.1 | Mengmonster | mm01 | Geen asbest |

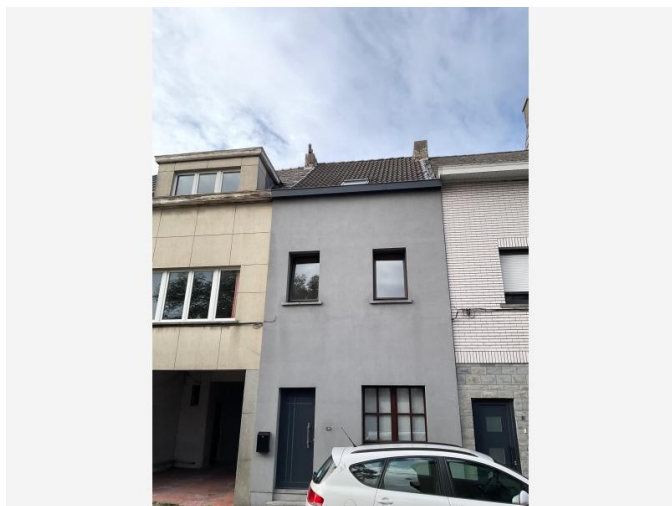
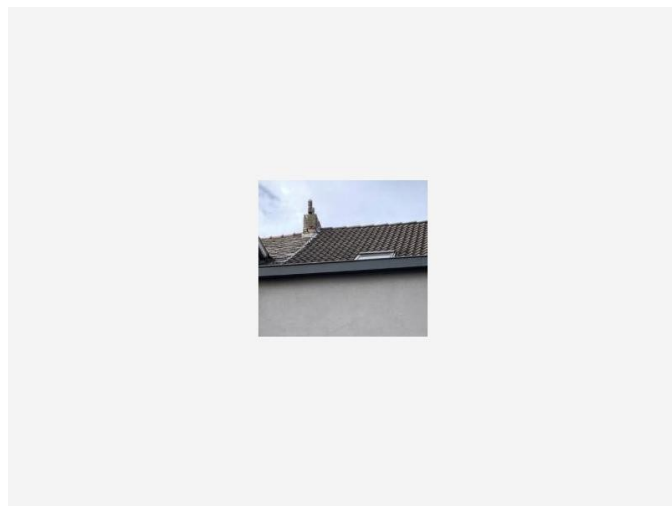
### Fiche 8: Dak type: pannen

| Beschrijving | Notitie | Terug te vinden op plannen |
|---|---|---|
| Fiche 8: Dak type: pannen | Dit dak type is niet asbest verdacht. | Plan 1.4: Hoofdgebouw plan dak |

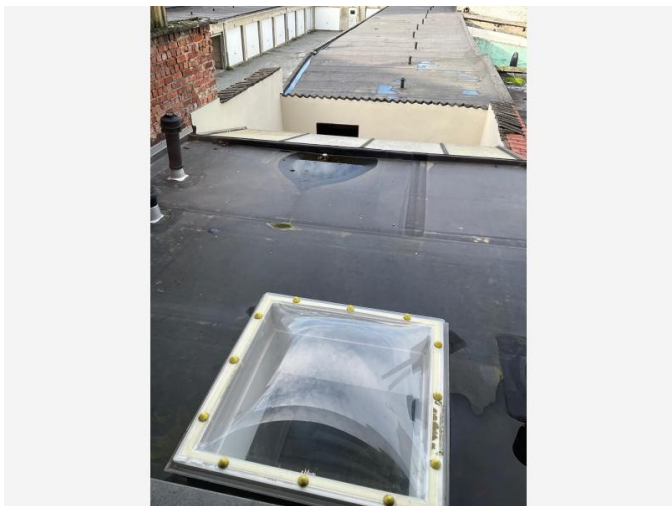
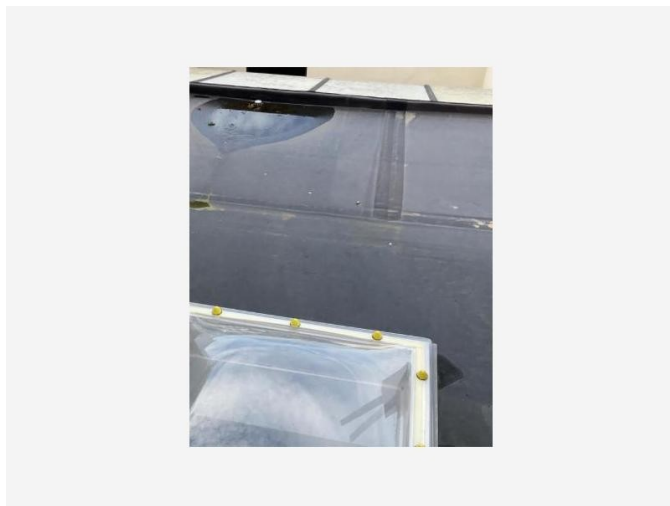
## Fiche 9: Plat dak EPDM

| Beschrijving | Notitie | Terug te vinden op plannen |
|---|---|---|
| Fiche 9: Plat dak EPDM | Plat dak EPDM is niet asbest verdacht. Enkel de bovenste laag was waarneembaar. Er kan geen uitspraak gedaan worden over mogelijks ondergelegen lagen. | Plan 1.2: Hoofdgebouw plan 1e |

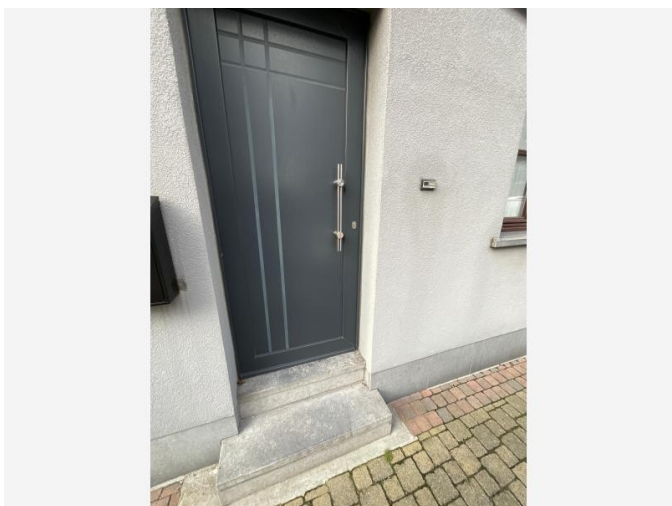
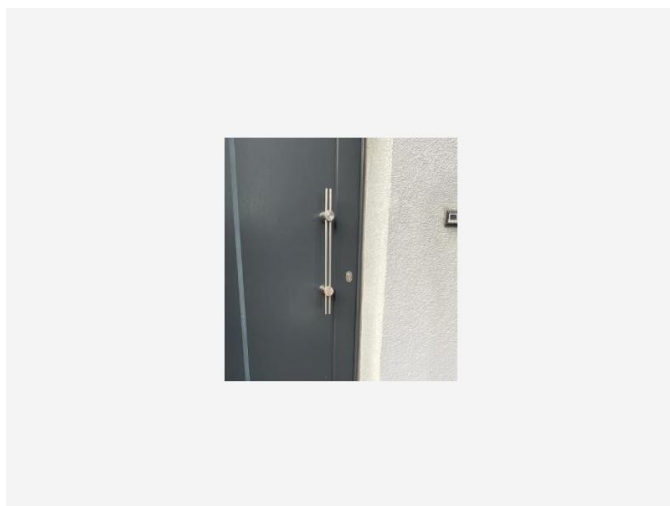
## Fiche 10: Mastiek type: siliconen

| Beschrijving | Notitie | Terug te vinden op plannen |
|---|---|---|
| Fiche 10: Mastiek type: siliconen | Dit type mastiek is niet asbest verdacht. Enkel de toplaag werd gecontroleerd, er kan dus geen uitspraak gedaan worden over mogelijks onderliggende lagen mastiek. | Plan 1.1: Hoofdgebouw plan gvl<br>Plan 1.2: Hoofdgebouw plan 1e |

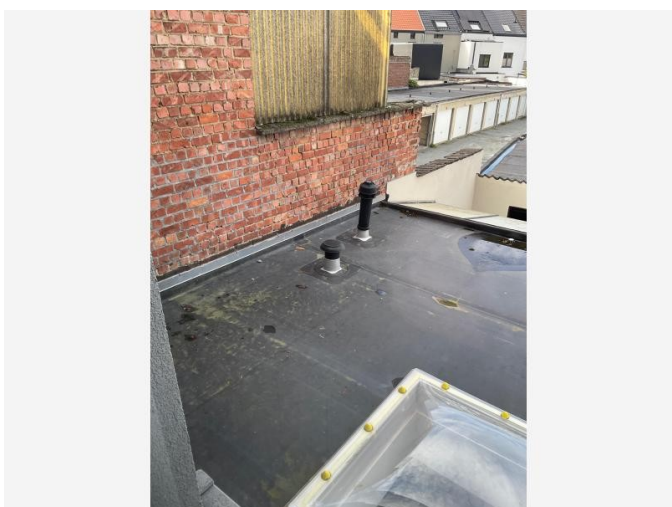
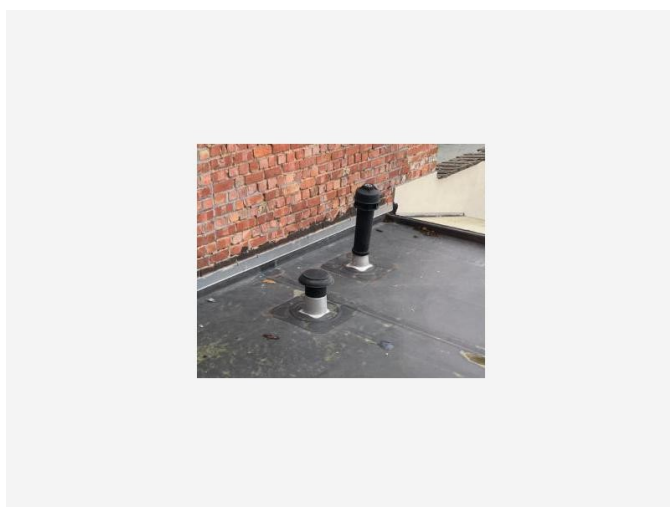
## Fiche 11: Schouw type: kunststof

| Beschrijving | Notitie | Terug te vinden op plannen |
|---|---|---|
| Fiche 11: Schouw type: kunststof | Dit schouw type is niet asbest verdacht. (Deze zijn steekproefsgewijs vastgesteld en kunnen, indien de vastelling dit niet toeliet, geen uitspraak doen over de volledige schouw. ) | Plan 1.2: Hoofdgebouw plan 1e |

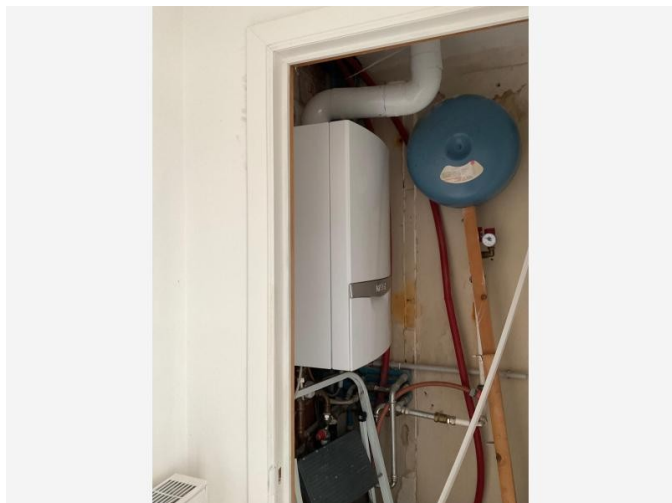
### Fiche 12: Ketel van na 2001

| Beschrijving | Notitie | Terug te vinden op plannen |
|---|---|---|
| Fiche 12: Ketel van na 2001 | Deze ketel is van na 2001 en kan dus geen asbest verdachte materialen bevatten. | Plan 1.1: Hoofdgebouw plan gvl |

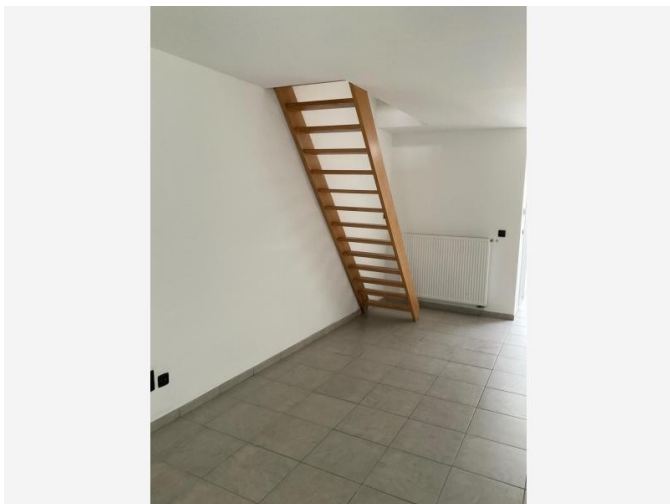
### Fiche 13: Lift: niet aanwezig

| Beschrijving | Notitie | Terug te vinden op plannen |
|---|---|---|
| Fiche 13: Lift: niet aanwezig | In deze eenheid is geen liftinfrastructuur aanwezig. | Plan 1.1: Hoofdgebouw plan gvl |

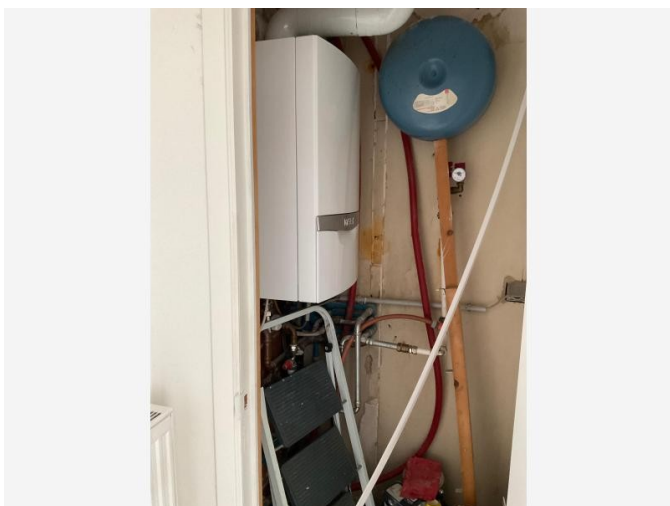
### Fiche 14: buisisolatie verwarmingsbuizen: niet aanwezig

| Beschrijving | Notitie | Terug te vinden op plannen |
|---|---|---|
| Fiche 14: buisisolatie verwarmingsbuizen: niet aanwezig | Deze toepassing is in deze eenheid niet aanwezig. | Plan 1.1: Hoofdgebouw plan gvl |
