# Asbestinventarisatetest

Onze-Lieve-Vrouwestraat 79, 2800 Mechelen

Attestnummer : 20250411-000432.002

Uitgegeven op : 06.05.2025

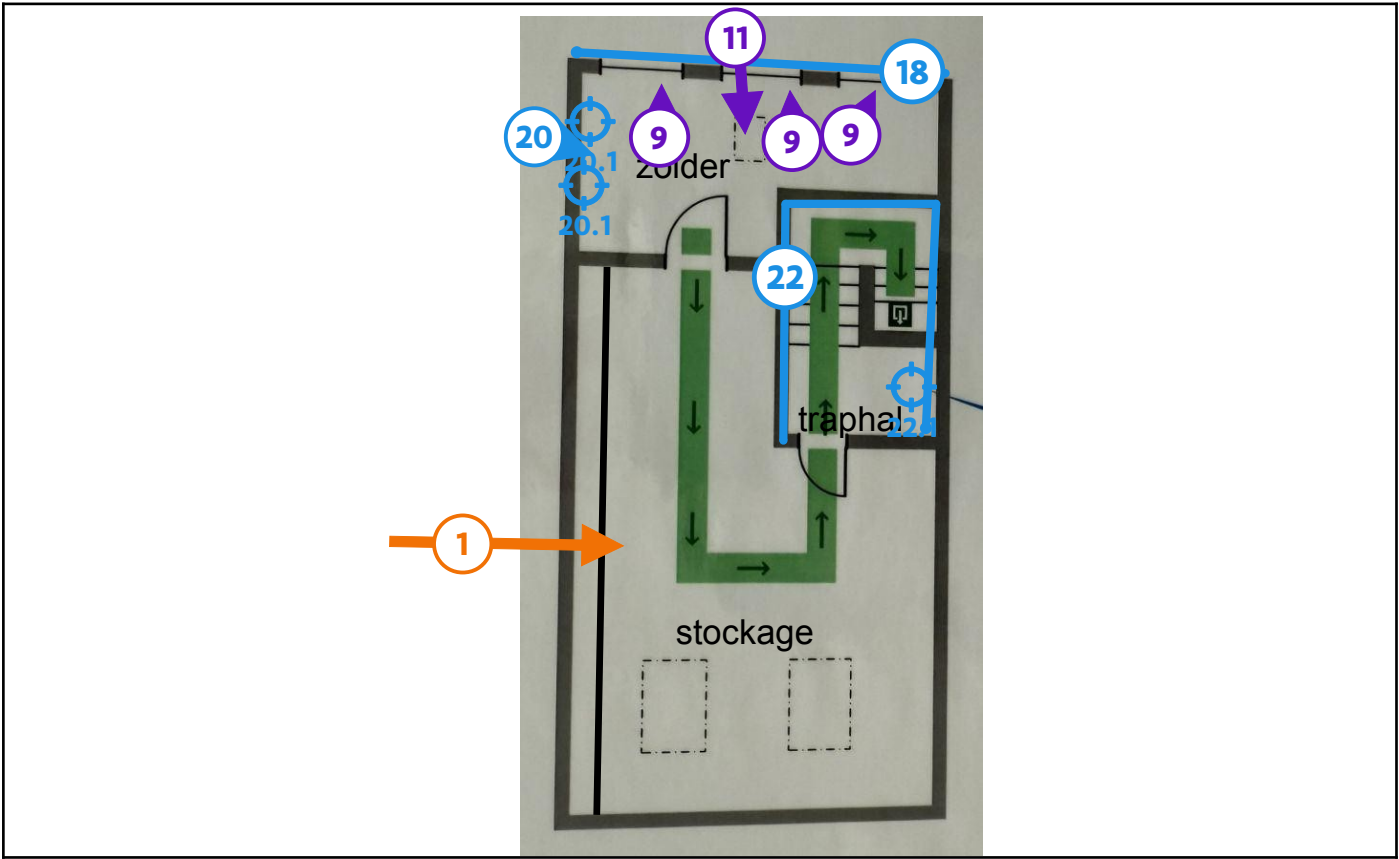
# Plan 1.4: verdieping +3

| Beschrijving | Type | Actie |
|---|---|---|
| 1. asbestverdachte elementen in gaskachel | Asbestmateriaal | Verwijderen |

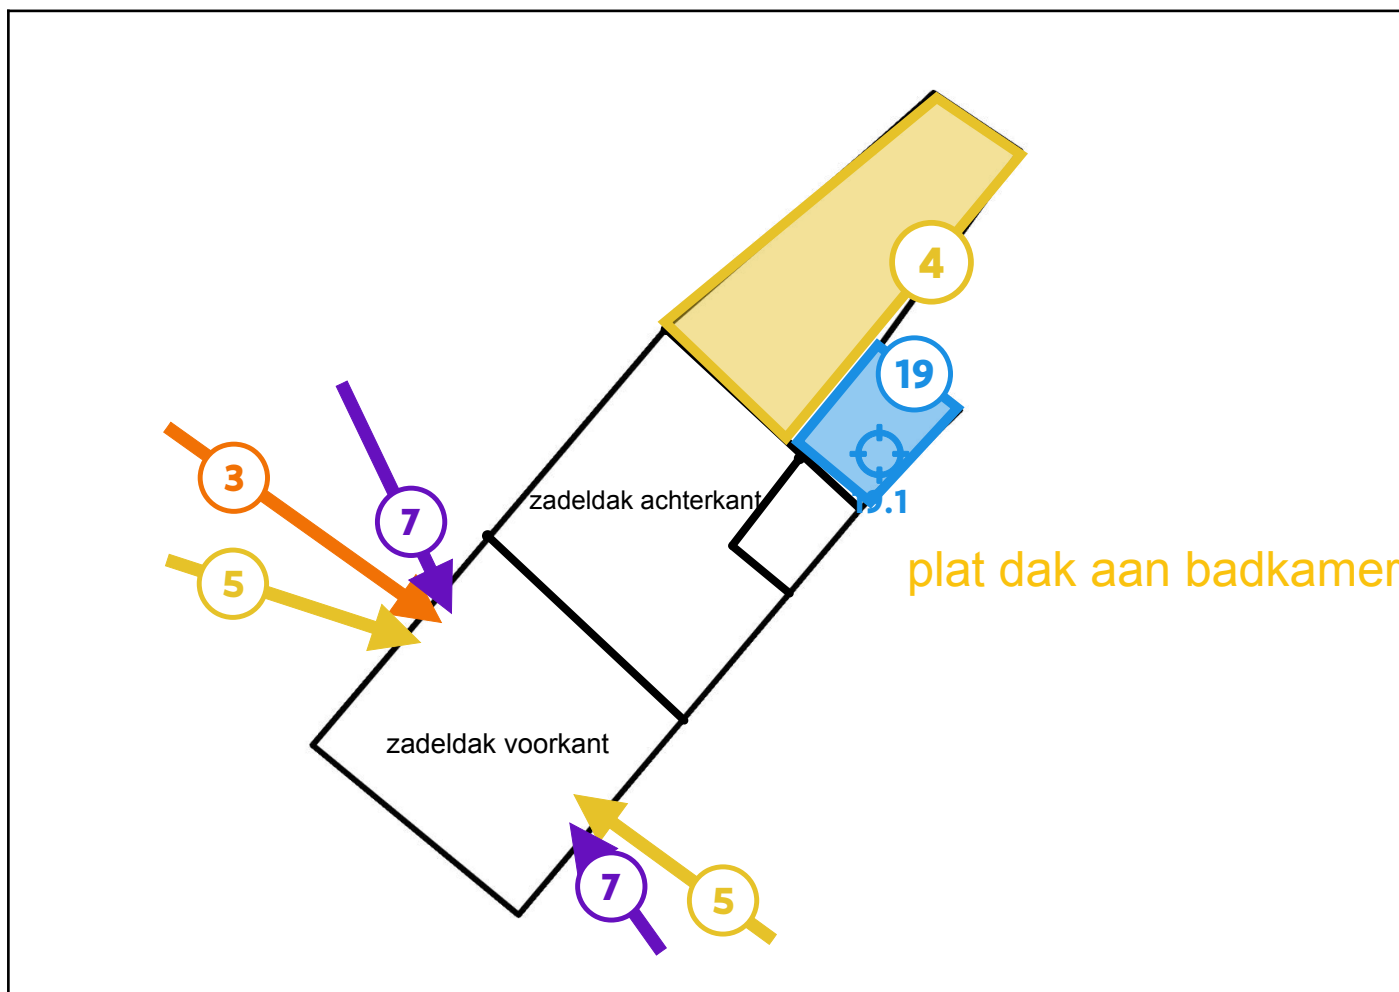
## Plan 1.12: daken

| Beschrijving | Type | Actie |
|---|---|---|
| 3. asbestcement rookgaskanaal | Asbestmateriaal | Verwijderen |
| 4. glasvezelroofing | Asbestmateriaal | Zorgvuldig beheren |
| 5. cementering schouwen zadeldak | Asbestmateriaal | Zorgvuldig beheren |
| 7. schouwen zadeldak | Beperking | - |

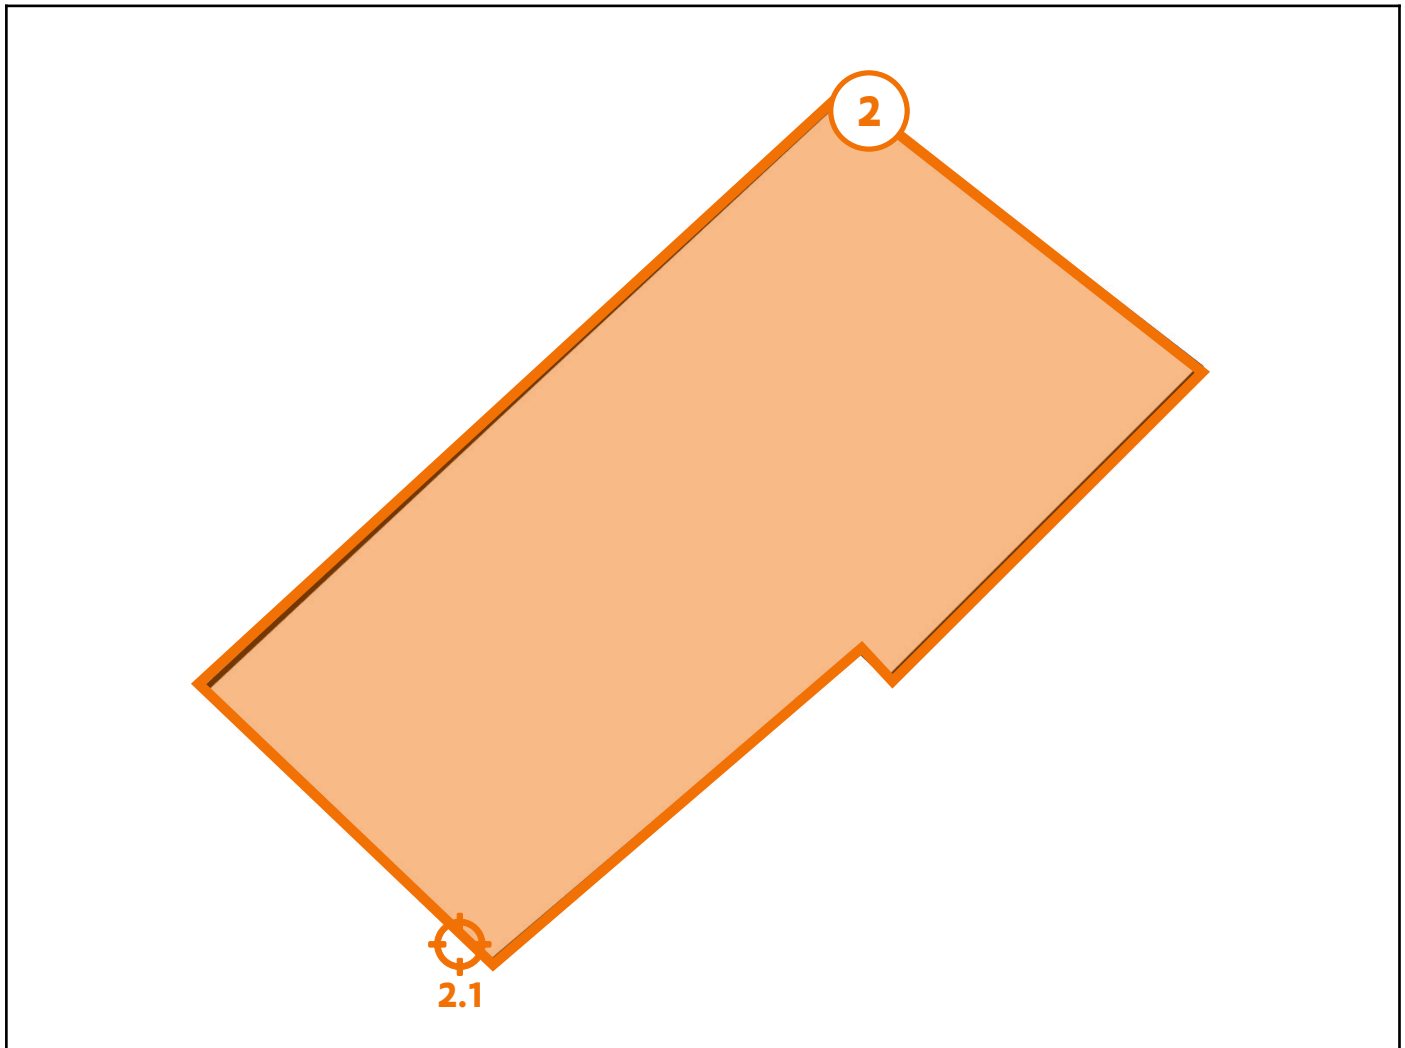
## Plan 2.2: dak garage

| Beschrijving | Type | Actie |
|---|---|---|
| 2. golfplaten garage | Asbestmateriaal | <a href="#">Verwijderen</a> |

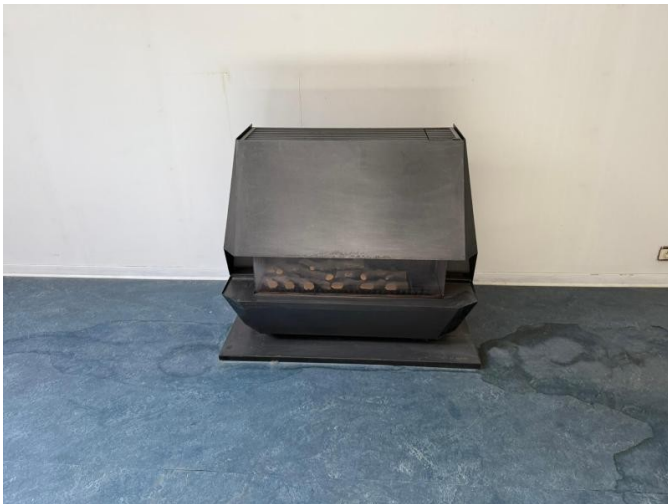
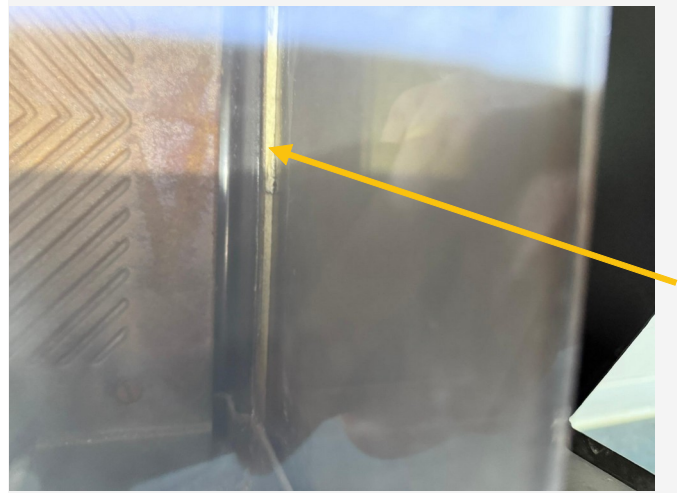
Het asbestmateriaal valt onder de mijlpaal van 2034.

| Eindbeoordeling materiaalrisico | Zeer laag materiaalrisico en/of zeer lage kans op vezelvrijgave |

| Gebondenheid | Categorie 2: niet-hechtgebonden met matrix |
| Asbestsoort (vezeltype) | Alleen chrysotiel |
| Asbestconcentratie | Hoog ( $\geq 50\%$ ) |
| Toestand van het materiaal | Onbeschadigd, niet verweerd |

| Asbestmateriaal | Pakking, dichting |
| Opmerking | Het vermelde gewicht betreft een beredeneerde inschatting. Er worden geen rechten verleend aan deze inschatting. We kunnen een asbestverdachte pakking zien door het raampje van de gaskachel. Omdat we de kachel niet open kunnen doen kunnen we dit niet testen en dienen we dit als asbesthoudend te beschouwen. Mogelijk bevinden zich in de randen ook koorden maar die kunnen we niet waarnemen. |

- Zorg voor een veilig beheer. Vermijd het beschadigen van het asbestmateriaal. Controleer de toestand jaarlijks op wijzigingen.
- Voer bijkomende staalname(s) uit.

- Eenvoudige handelingen: mag via doe-het-zelf of door werknemer(s) met opleidingsattest eenvoudige handelingen  
Het gaat om een oude gaskachel. Indien deze in zijn geheel wordt afgevoerd op de correcte manier, kan men dit zelf doen.
  1. Raadpleeg de actuele wetgeving op de website van OVAM: [www.asbestinfo.be](http://www.asbestinfo.be)
  2. Maak de ruimte rondom het te verwijderen materiaal leeg. Als u binnen een asbestmateriaal verwijdert, dek dan de vloer, muren en niet-verplaatsbare meubels in de omgeving van het materiaal af met een folie.
  3. Veiligheidskledij: gebruik steeds de juiste PBM's: zie <https://ovam.vlaanderen.be/voorzorgsmaatregelen-bij-asbestverwijdering>

- Eenvoudige handelingen: enkel door erkend asbestverwijderaar  
Als men de gaskachel wil behouden en de pakking verwijderen dient dit te gebeuren door een erkend asbestverwijderaar.

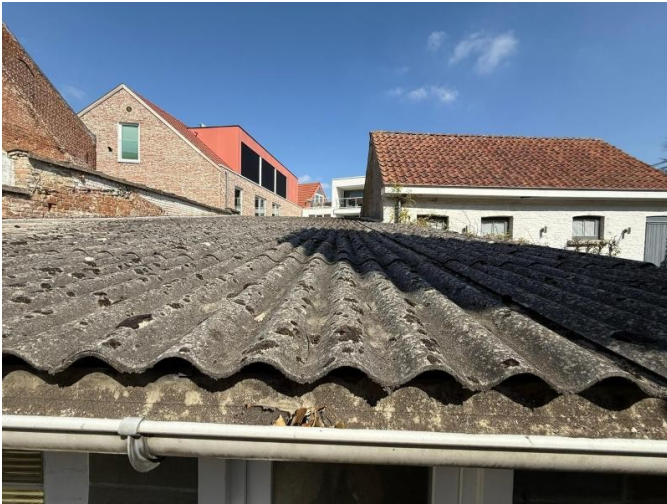
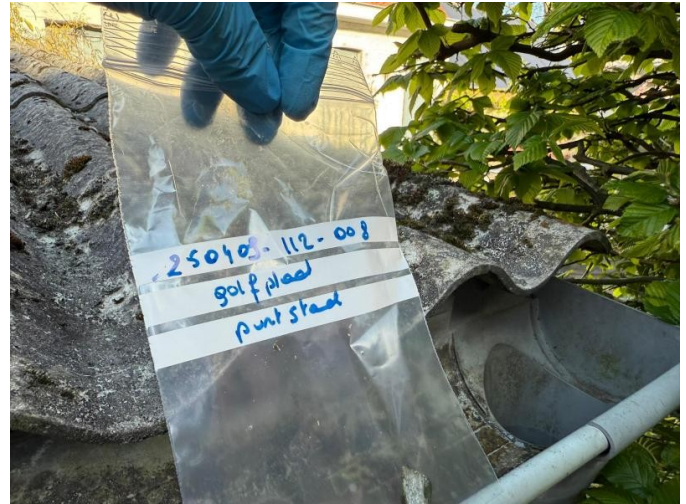
Het asbestmateriaal valt onder de mijlpaal van 2034.

| Eindbeoordeling materiaalrisico | Verhoogd materiaalrisico en/of verhoogde kans op vezelvrijgave |
| Opmerking | De platen grenzen aan de binnenlucht want zijn bloot aan de onderkant en zichtbaar vanuit de garage. |

| Gebondenheid | Categorie 1: hechtgebonden in oorsprong |
| Asbestsoort (vezeltype) | Alleen chrysotiel |
| Asbestconcentratie | Laag (< 50%) |

- Verwijder dit asbestmateriaal zo snel mogelijk. Volg de toestand goed op.
- Hemelwater dat afspoelt van asbestcement daken of gevels kan asbestdeeltjes bevatten. Gebruik het enkel voor gesloten circuits (bv. spoelen toiletten). Reinig na het vervangen van het dak of de gevel de dakgoten en regenwaterput of -ton om asbesthoudend sediment of slib te verwijderen

- Eenvoudige handelingen: mag via doe-het-zelf of door werknemer(s) met opleidingsattest eenvoudige handelingen  
Hechtgebonden toepassing die zonder beschadigen kan verwijderd worden. Gezien de redelijk grote oppervlakte en hoogte raden we aan om dit door een ervaren aannemer te laten uitvoeren.
  1. Raadpleeg de actuele wetgeving op de website van OVAM: [www.asbestinfo.be](http://www.asbestinfo.be)
  2. Neemt u asbest weg rondom een gebouw? Sluit dan de ramen en de deuren en schakel de ventilatiesystemen uit.
  3. Veiligheidskledij: gebruik steeds de juiste PBM's: zie <https://ovam.vlaanderen.be/voorzorgsmaatregelen-bij-asbestverwijdering>

4. Hechtgebonden asbestafval mag u naar het plaatselijke recyclagepark brengen. Het is verplicht om het asbestafval te verpakken voor u het naar het recyclagepark brengt. Zo vermijdt u stofvorming en breuken tijdens het transport. Gebruik een verpakking die aangepast is aan de grootte van de stukken asbest. U kunt asbestafval onder meer verpakken in: een dubbele, doorzichtige plastic zak; een doorschijnende asbestzak; aangepaste asbestfolie. Zie ook <https://ovam.vlaanderen.be/asbestafval-afvoeren>

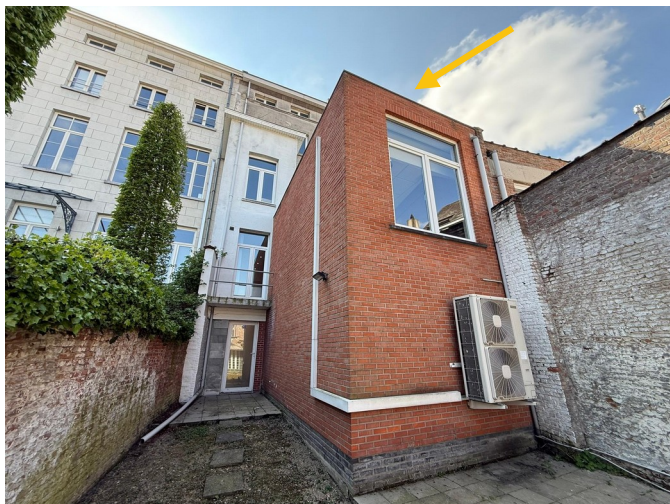
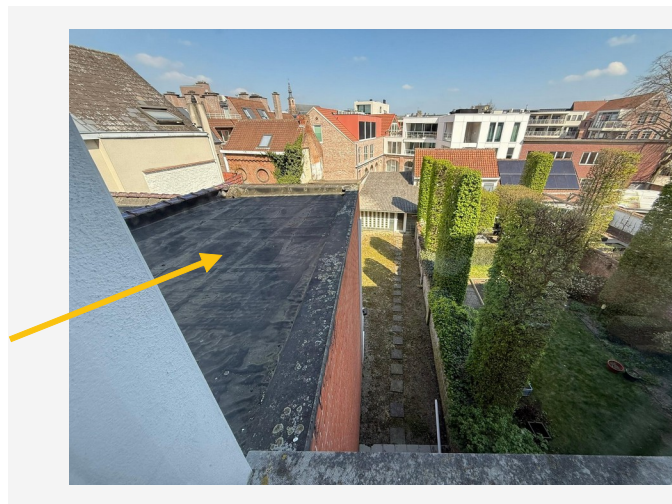
| Identificatiemethode | Vaststelling zonder monstername<br><br>Motivatie: Groot risico op structurele gevolgschade (lekschade, werking installatie,...) |
| Opmerking | De roofing op de meest recente achterbouw bevat glasvezel en is vermoedelijk niet- asbesthoudend. Omdat het niet mogelijk was om een staal te nemen en het om een toepassing met roofing gaat dienen we dit echter wel als asbesthoudend te noteren. |

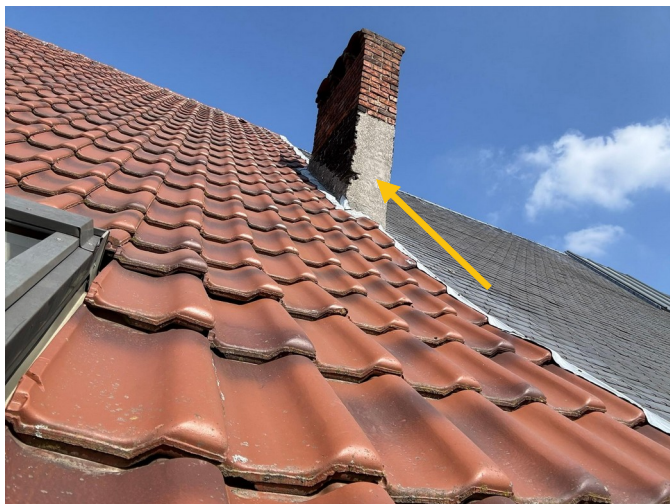
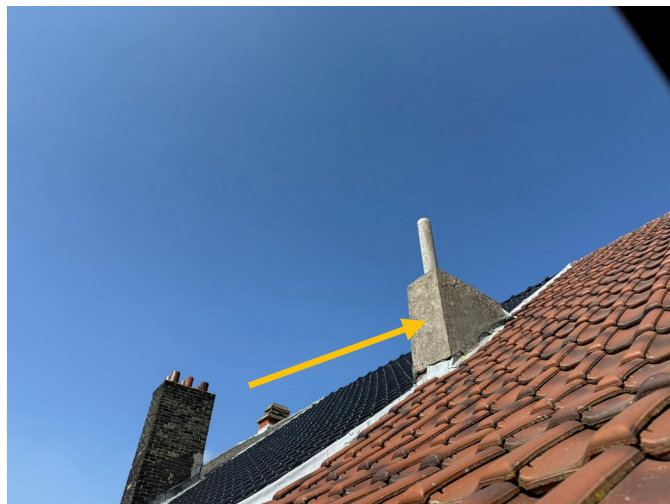
| Opmerking | Het vermelde gewicht betreft een beredeneerde inschatting. Er worden geen rechten verleend aan deze inschatting. We kunnen de cementering niet bemonsteren wegens de grote hoogte en moeten deze dus bijgevolg als asbesthoudend noteren. Voer extra staalnames uit wanneer mogelijk om deze alsnog uit te sluiten. |
