# Asbestinventarisatattest

Peter Benoitlaan 29, 3010 Leuven

Attestnummer : 20250622-000092.000

**Niet-asbestveilig**

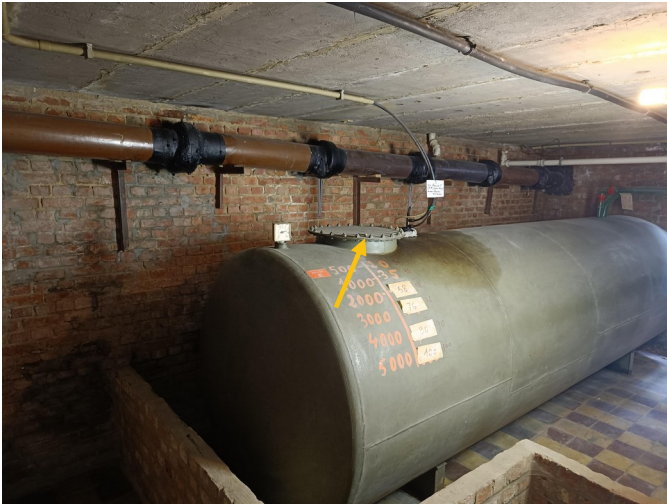
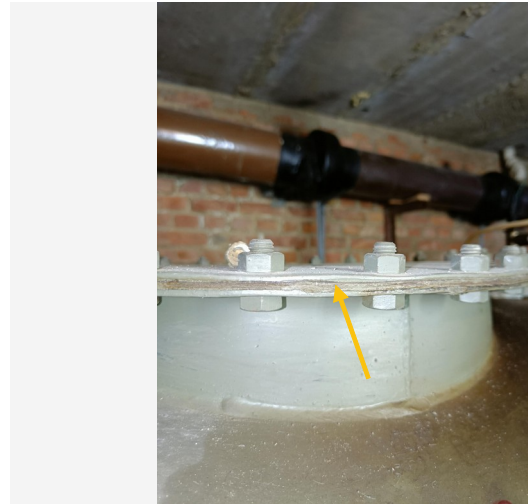
| Eindbeoordeling materiaalrisico | Verhoogd materiaalrisico en/of verhoogde kans op vezelvrijgave |

| Toestand van het materiaal | Matig beschadigd, matig verweerd |

| Beschrijving | Pakking/ dichting mazouttank |

Verwijderen

- Verwijder dit asbestmateriaal zo snel mogelijk. Volg de toestand goed op.

- Eenvoudige handelingen: mag via doe-het-zelf of door werknemer(s) met opleidingsattest eenvoudige handelingen  
Voldoet aan de voorwaarden om als particulier/ werknemer met opleidingsattest eenvoudige handelingen te verwijderen. Neem de nodige maatregelen om uzelf te beschermen en volg de juiste stappen voor de afvoering van het asbestmateriaal. Meer info vindt u terug op de website van OVAM.

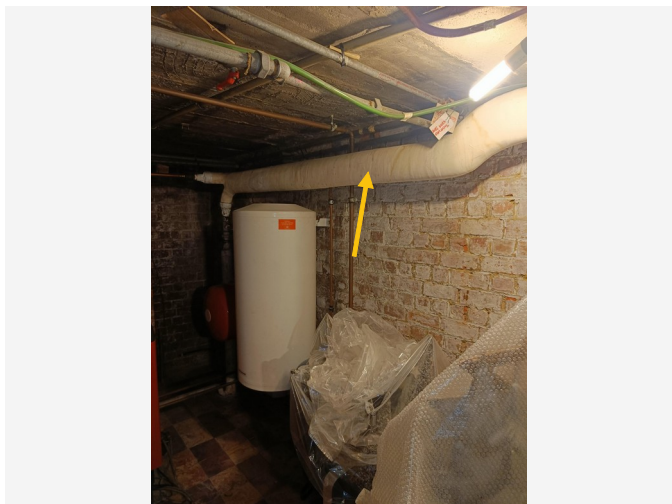
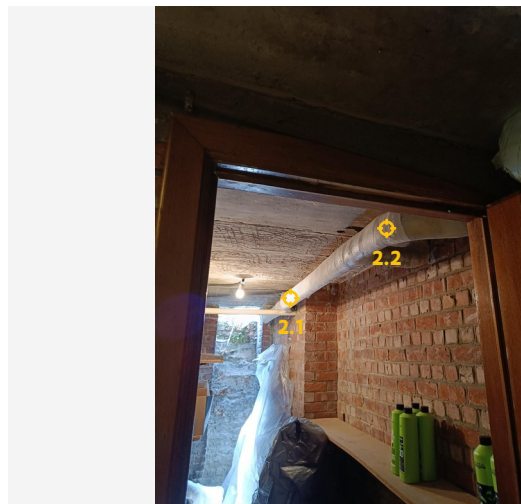
| Eindbeoordeling materiaalrisico | Verhoogd materiaalrisico en/of verhoogde kans op vezelvrijgave |

| Toestand van het materiaal | Licht beschadigd, licht verweerd. Intact calciumsilicaatmateriaal of categorie III 'gebondenheid' |

| # | Type | Referentie | Resultaat |
|---|---|---|---|
| 2.1 | Mengmonster | MM2 (rechte stukken) | Amosiet |
| 2.2 | Mengmonster | MM3 (bochten) | Amosiet |

| Beschrijving | Leidingisolatie kelder |

Verwijderen

- Verwijder dit asbestmateriaal zo snel mogelijk. Volg de toestand goed op.

- Hermetische zone (erkend asbestverwijderaar)  
Betreft een niet-hechtgebonden asbesttoepassing en mag niet zelf verwijderd worden. De verwijdering van deze toepassing kan niet gebeuren zonder vezelvrijgave. De toepassing dient bijgevolg verwijderd te worden in een hermetische zone door een erkend asbestverwijderaar.

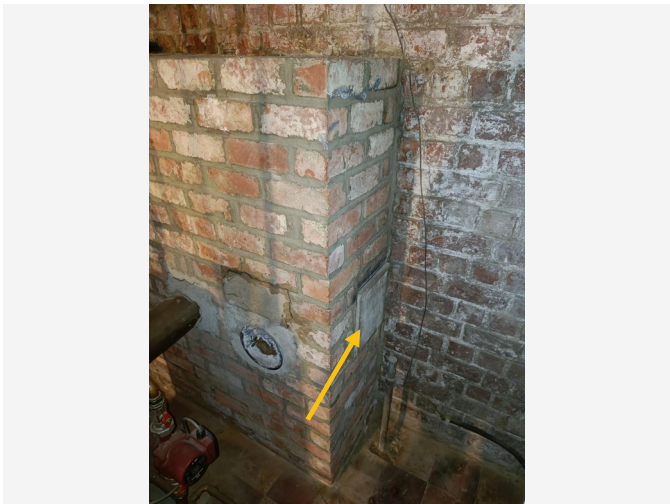
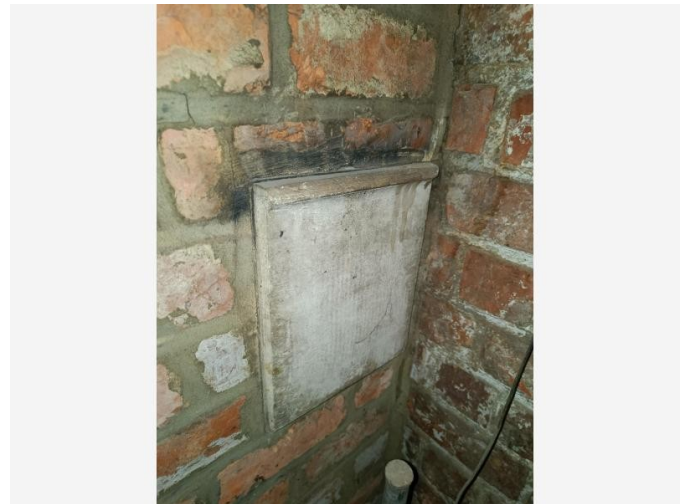
| Eindbeoordeling materiaalrisico | Verhoogd materiaalrisico en/of verhoogde kans op vezelvrijgave |

| Toestand van het materiaal | Licht beschadigd, licht verweerd. Intact calciumsilicaatmateriaal of categorie III 'gebondenheid' |

| Beschrijving | Roetluik |

Verwijderen

- Verwijder dit asbestmateriaal zo snel mogelijk. Volg de toestand goed op.

- Eenvoudige handelingen: mag via doe-het-zelf of door werknemer(s) met opleidingsattest eenvoudige handelingen  
Voldoet aan de voorwaarden om als particulier/ werknemer met opleidingsattest eenvoudige handelingen te verwijderen. Neem de nodige maatregelen om uzelf te beschermen en volg de juiste stappen voor de afvoering van het asbestmateriaal. Meer info vindt u terug op de website van OVAM.

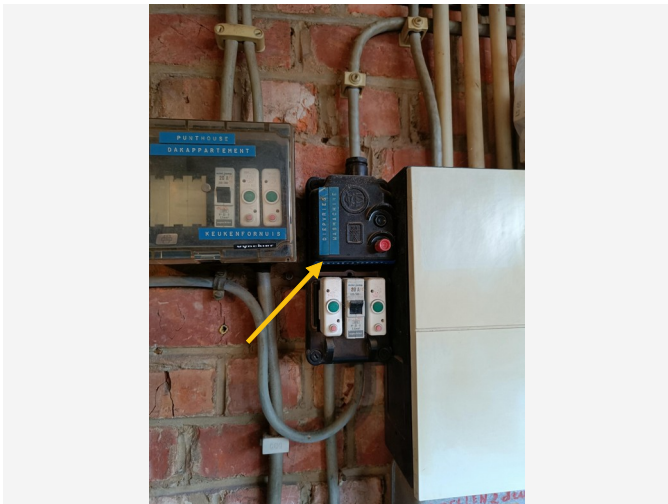
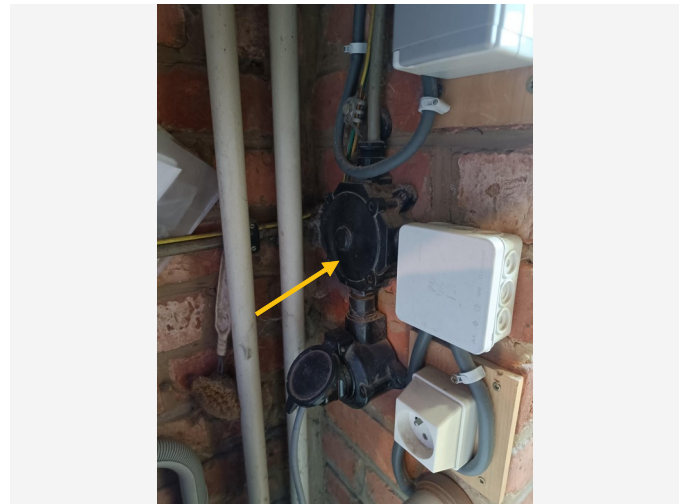
| Eindbeoordeling materiaalrisico | Laag materiaalrisico en/of verlaagde kans op vezelvrijgave |

| Toestand van het materiaal | Onbeschadigd, niet verweerd |

| Beschrijving | Oud elektrisch materiaal (bakeliet) |
| Opmerking | De bakeliet toepassingen bestaan uit lichtschakelaars, stopcontacten, verdeelkasten,... |

Zorgvuldig beheren

- Zorg voor een veilig beheer. Vermijd het beschadigen van het asbestmateriaal. Controleer de toestand jaarlijks op wijzigingen.

- Eenvoudige handelingen: mag via doe-het-zelf of door werknemer(s) met opleidingsattest eenvoudige handelingen  
Voldoet aan de voorwaarden om als particulier/ werknemer met opleidingsattest eenvoudige handelingen te verwijderen. Neem de nodige maatregelen om uzelf te beschermen en volg de juiste stappen voor de afvoering van het asbestmateriaal. Meer info vindt u terug op de website van OVAM.

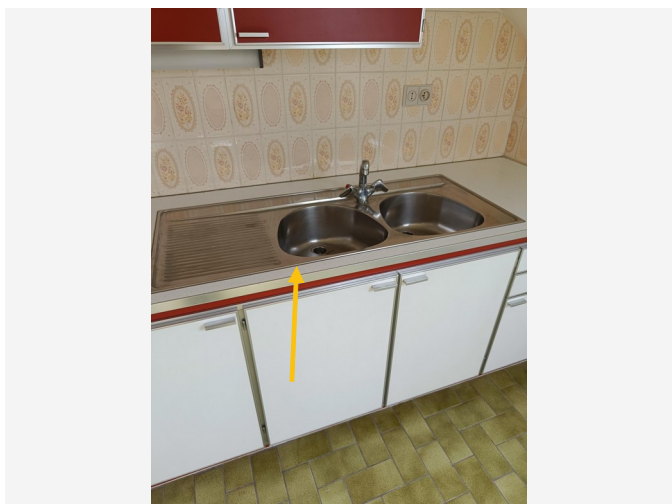
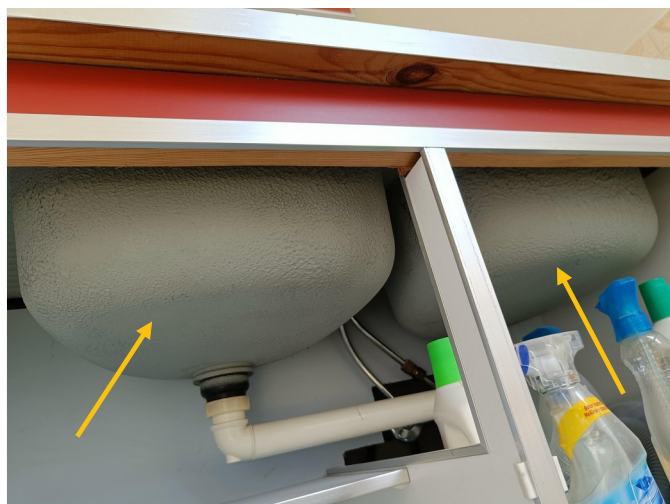
| Eindbeoordeling materiaalarisico | Laag materiaalarisico en/of verlaagde kans op vezelvrijgave |

| Toestand van het materiaal | Licht beschadigd, licht verweerd. Intact calciumsilicaatmateriaal of categorie III 'gebondenheid' |

| Beschrijving | Coating spoelbakken keukens |

Zorgvuldig beheren

- Zorg voor een veilig beheer. Vermijd het beschadigen van het asbestmateriaal. Controleer de toestand jaarlijks op wijzigingen.
- Voer bijkomende staalname(s) uit.

- Eenvoudige handelingen: enkel door erkend asbestverwijderaar  
De verwijderingsmethode dient bepaald te worden door een erkend asbestverwijderaar.

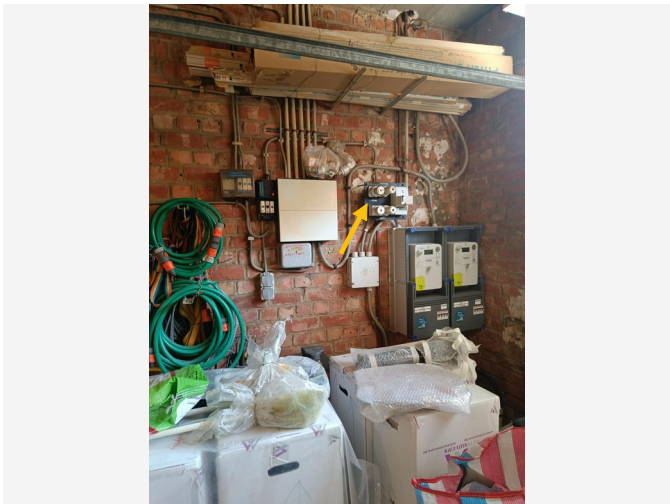
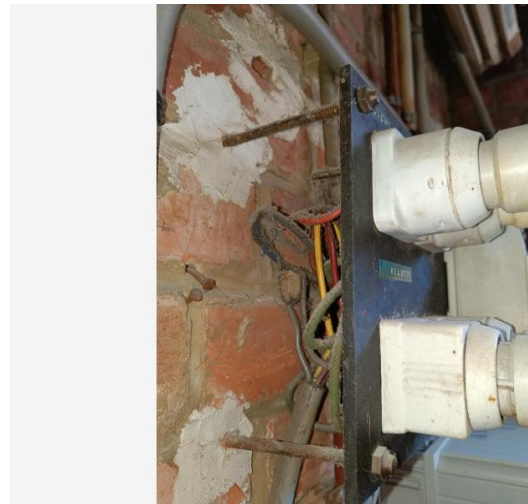
| Eindbeoordeling materiaalrisico | Laag materiaalrisico en/of verlaagde kans op vezelvrijgave |

Zorgvuldig beheren

- Zorg voor een veilig beheer. Vermijd het beschadigen van het asbestmateriaal. Controleer de toestand jaarlijks op wijzigingen.

- Eenvoudige handelingen: mag via doe-het-zelf of door werknemer(s) met opleidingsattest eenvoudige handelingen  
Voldoet aan de voorwaarden om als particulier/ werknemer met opleidingsattest eenvoudige handelingen te verwijderen. Neem de nodige maatregelen om uzelf te beschermen en volg de juiste stappen voor de afvoering van het asbestmateriaal. Meer info vindt u terug op de website van OVAM.

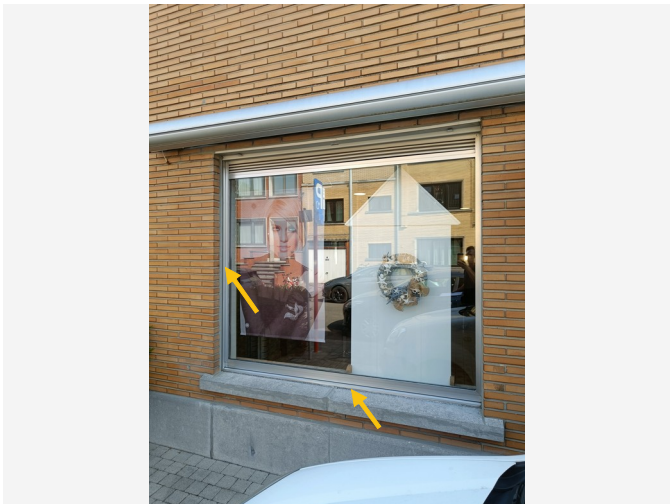
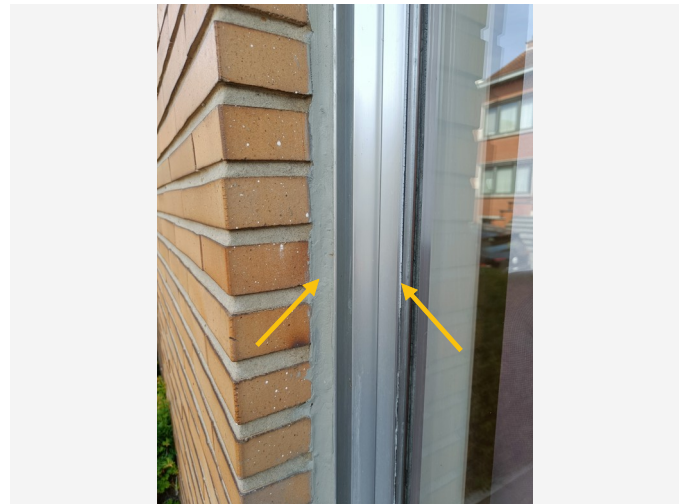
| Opmerking | <p>De hoeveelheid betreft slechts een ruwe schatting.</p> <p>De mastiek/ kit is aanwezig aan de ramen, buitendeuren en de garagepoort. De toepassing bevindt zich zowel tussen de buitengevel en het schrijnwerk, als tussen het schrijnwerk en het glas. Aan de ramen treffen wij tevens mastiek/ kit aan tussen het schrijnwerk en de raamdorpels.</p> |

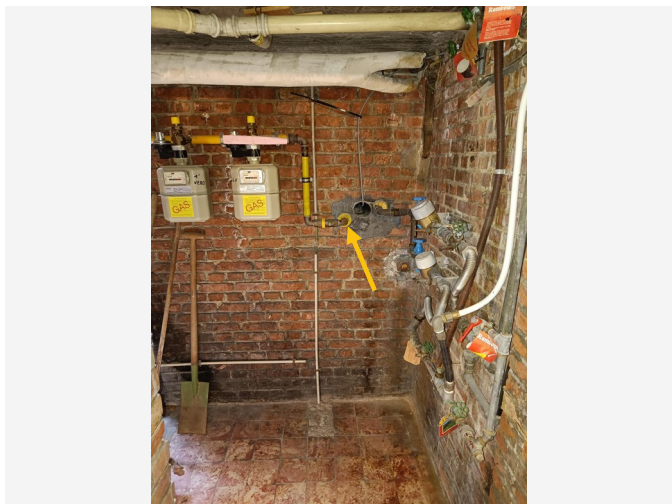
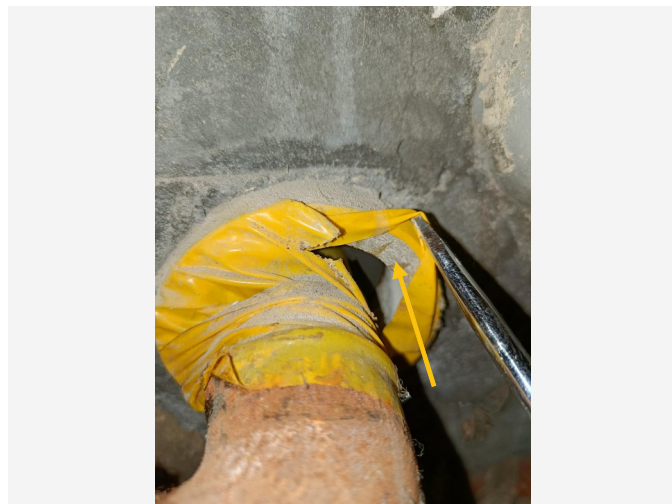
| Opmerking | De hoeveelheid betreft slechts een ruwe schatting. De volledige lengte van de koker is niet waarneembaar. |
