# Asbestinventarisatetest

Pater Verschuierenstraat 14, 2300 Turnhout

Attestnummer : **20250929-000148.000**

Uitgegeven op : **29.09.2025**

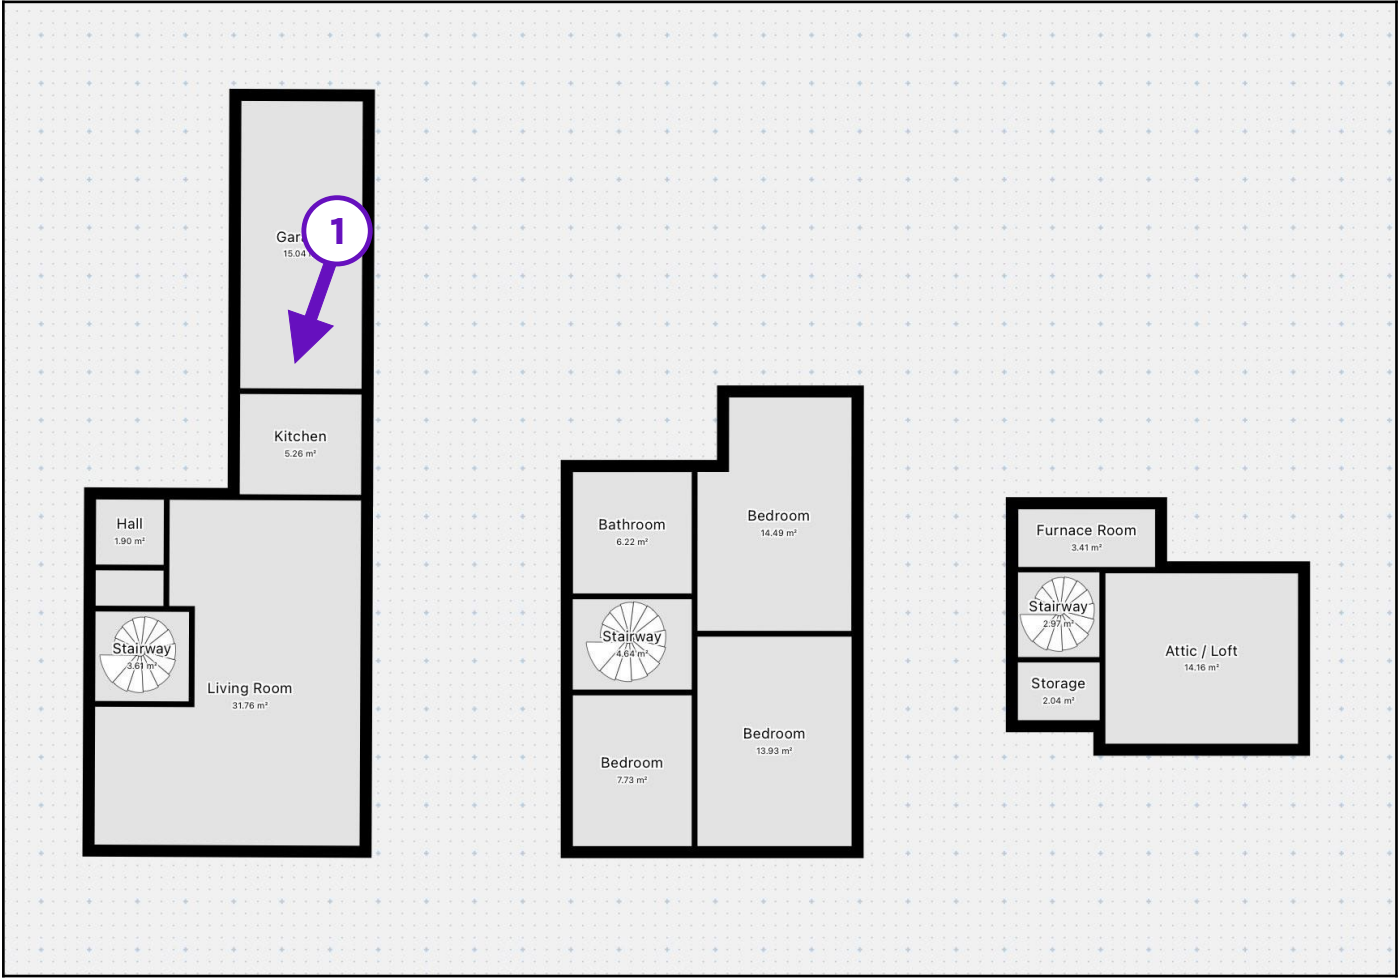
# Plan 1.5: Woning: kruipruimte

| Beschrijving | Type | Actie |
|---|---|---|
| 1. Kruipruimte | Beperking | - |

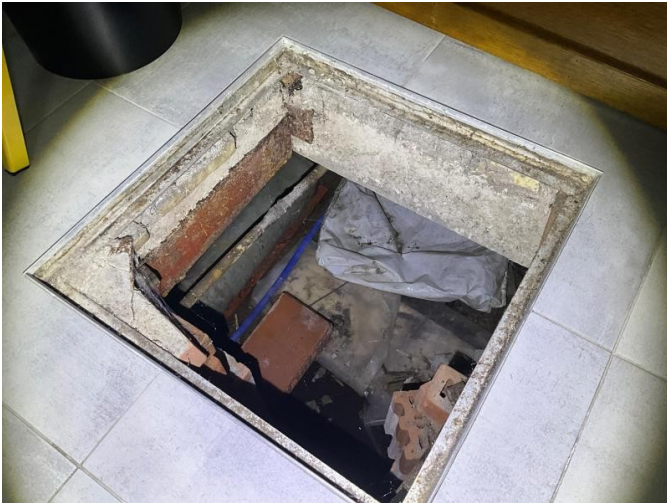
*Situeringsfoto*

#### Permanente beperking

**Reden:** de inspectieruimte is lager dan 1,5 m

**Uitleg van de asbestdeskundige:** In het inspectieprotocol behoort een ruimte lager dan 1,5 m niet tot het onderzoek.

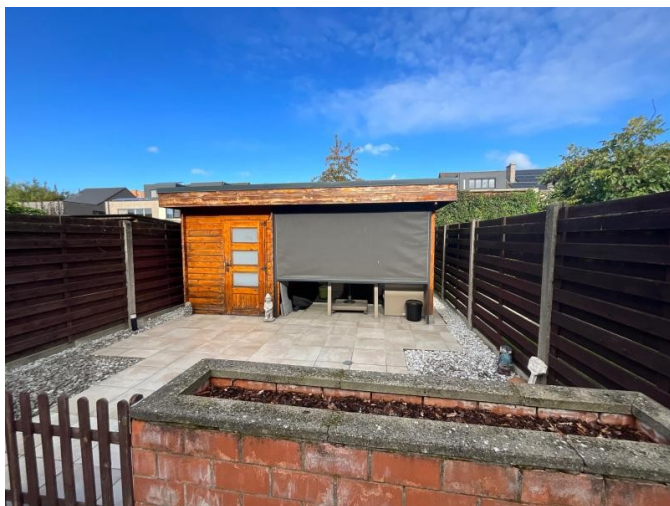
Aan het tuinhuis werden geen verdachte materialen vastgesteld.

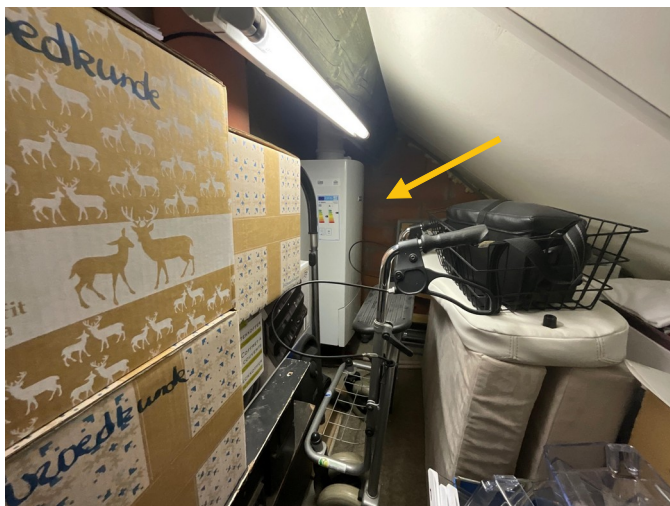
De CV ketel werd gecontroleerd en is niet asbest verdacht geen risico bouwjaar.

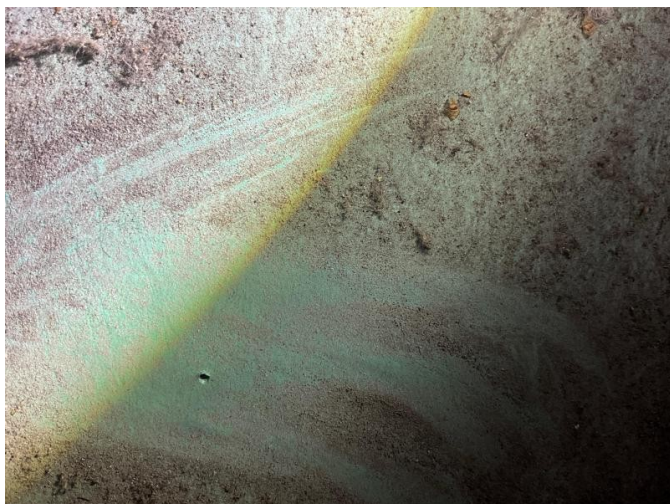
Het dak werd gecontroleerd (via een dakraam ,optillen van een dakpan). Er is geen verdacht onderdak vastgesteld .

Deze handeling is een steekproef , er is geen garantie dat het volledige dak met éénzelfde materiaal is opgebouwd. Dit kan enkel via destructief onderzoek vastgesteld worden.

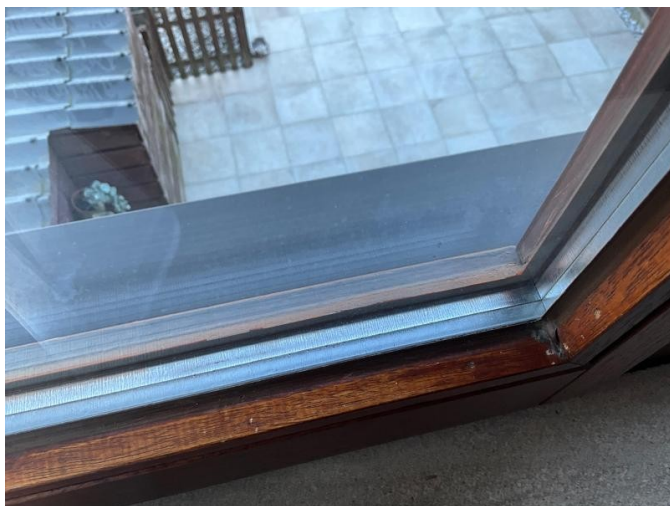
De gebruikte siliconen kit is niet asbestverdacht

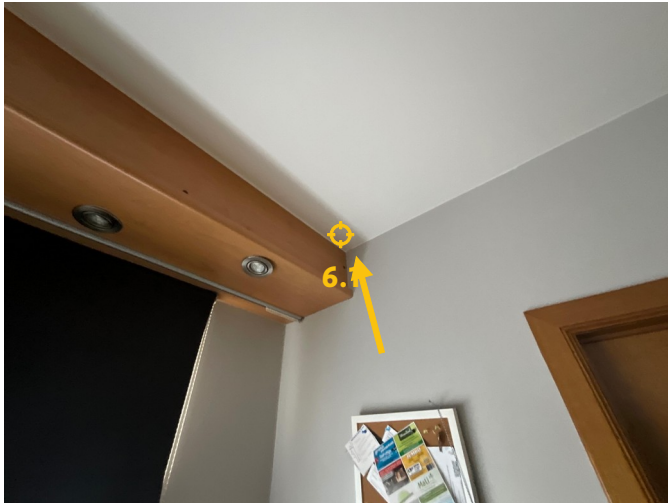
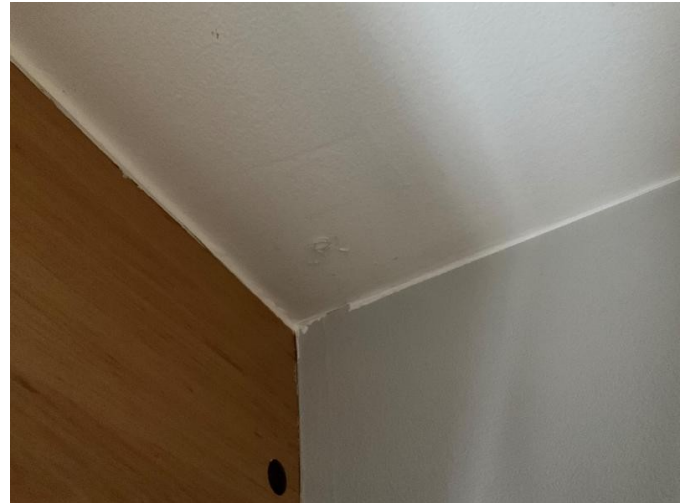
Geen asbest

| # | Type | Referentie | Resultaat |
|---|---|---|---|
| 6.1 | Mengmonster | 2 | Geen asbest |

| Opmerking | <p>Volgens het inspectieprotocol is een monstername van het pleisterwerk verplicht om dit te identificeren als niet-asbesthoudend.</p> <p>Locatie staalnames: individuele ruimte: gang / natte ruimte: keuken / stookplaats: Nvt / traphal: nvt</p> <p>De vermelde oppervlaktes en volumes betreffen een beredeneerde schatting. Er worden geen rechten verleend aan deze oppervlaktes/volumes. De dikte is een schatting die voorkomt uit de monsterplaatsen en is daarom niet altijd representatief. Enkele plafonds zijn afgewerkt met valse plafonds in plaatmateriaal. Het is niet duidelijk of er pleisterwerk aanwezig is achter deze valse plafonds, het is aangewezen om bijkomend onderzoek uit te voeren bij werken.</p> |

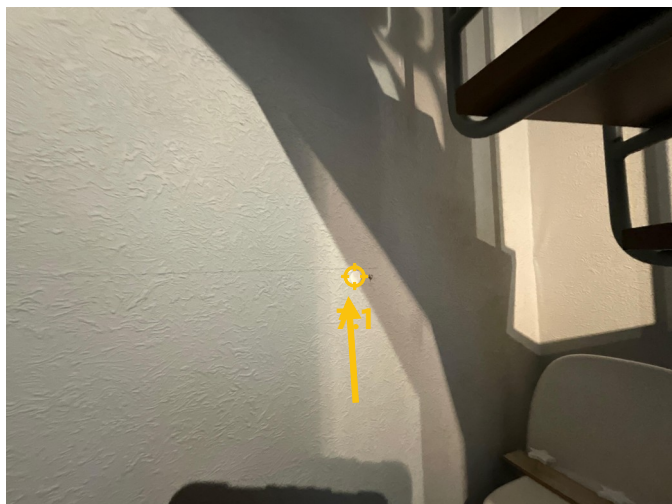
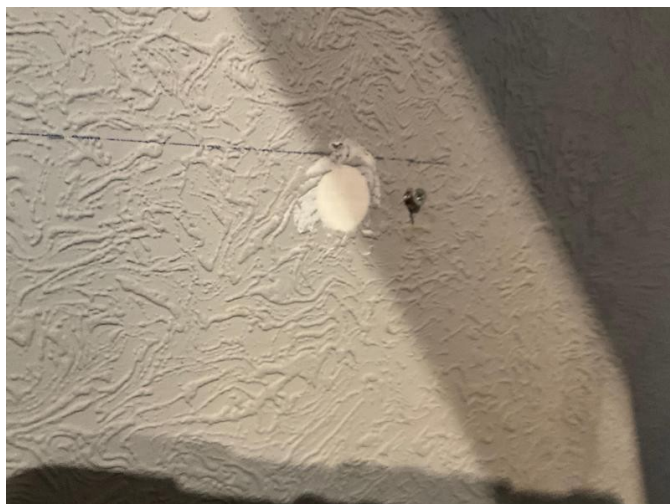
Geen asbest

| # | Type | Referentie | Resultaat |
|---|---|---|---|
| 7.1 | Mengmonster | 1 | Geen asbest |

| Opmerking | <p>Volgens het inspectieprotocol is een monstername van het pleisterwerk verplicht om dit te identificeren als niet-asbesthoudend.</p> <p>Locatie staalnames: individuele ruimte: gang / natte ruimte: keuken / stookplaats: Nvt / traphal: trap</p> <p>De vermelde oppervlaktes en volumes betreffen een beredeneerde schatting. Er worden geen rechten verleend aan deze oppervlaktes/volumes. De dikte is een schatting die voorkomt uit de monsterplaatsen en is daarom niet altijd representatief. Er bevinden zich enkele valse wanden. Het is niet duidelijk of er pleisterwerk aanwezig is achter deze valse wanden, het is aangewezen om bijkomend onderzoek uit te voeren bij werken.</p> |

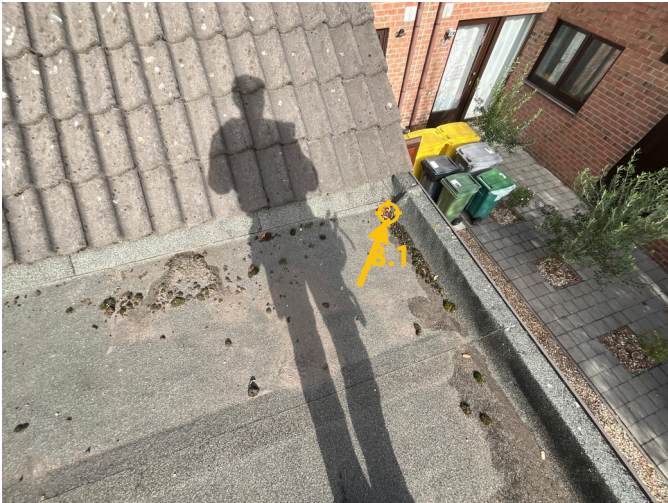
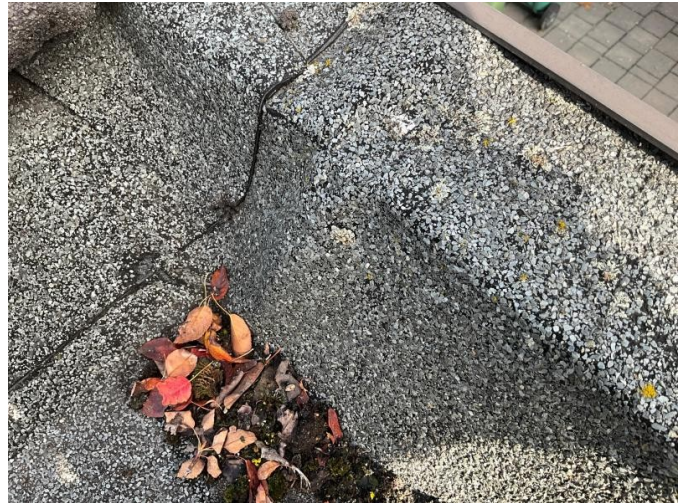
## Fiche 8: Roofing (met staalname)

Geen asbest

| # | Type | Referentie | Resultaat |
|---|---|---|---|
| 8.1 | Puntmonster | 3 | Geen asbest |

| Opmerking | <p>Er werd een staal genomen aan een uitstekend stuk roofing waardoor de waterdichtheid niet in het gedrang komt .</p> <p>Er kan niet uitgesloten worden dat er onderlagen aanwezig zijn ( bij dakwerken extra controle aangewezen)</p> <p>De vermelde oppervlaktes, diktes en volumes betreffen een beredeneerde schatting. Er worden geen rechten verleend aan deze oppervlaktes/diktes/volumes.</p> |
