# Asbestinventarisatetest

Rubensstraat 67, 2300 Turnhout

Attestnummer : 20251106-000163.000

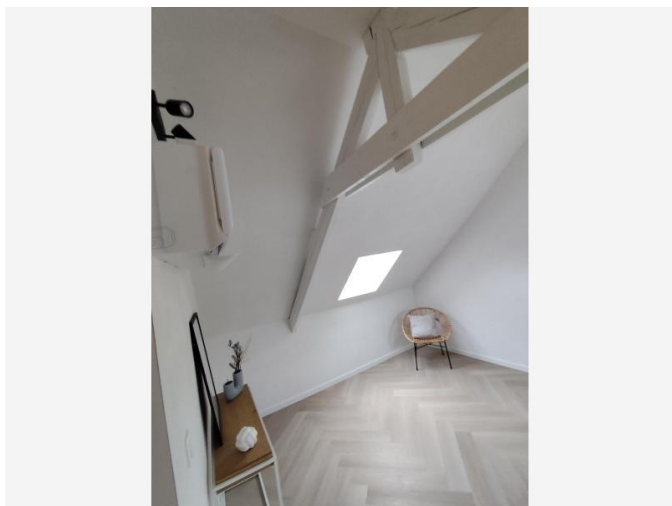
Situeringsfoto

**Reden:** Er is geen volledige risicobeoordeling mogelijk

**Uitleg van de asbestdeskundige:** Middellange termijnbeperking

Aanwezigheid onderdak kon niet worden vastgesteld: valse wanden en plafonds binnenkant 2e verdiep/ niet duidelijk adhv opheffen dakpan

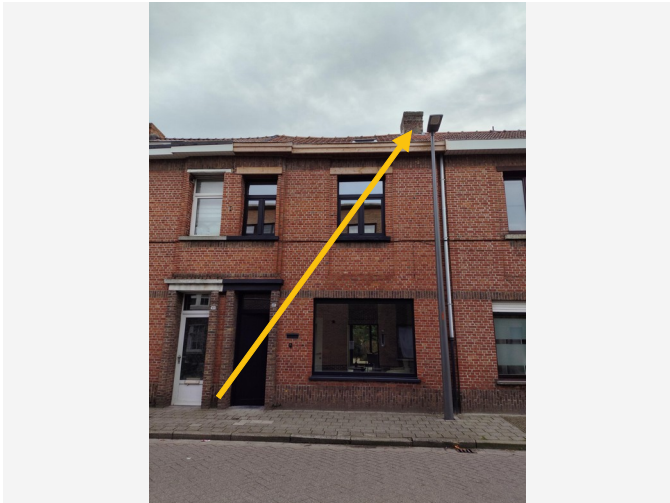
*Situeringsfoto*

**Reden:** Het te onderzoeken materiaal situeert zich hoger dan 3,50 m te rekenen vanaf een veilige ondergrond

**Uitleg van de asbestdeskundige:** Bij werken (dak of reiniging schouw) kan een stelling geplaatst worden, het is niet duidelijk of er asbestverdachte materialen aanwezig zijn in de schouw.

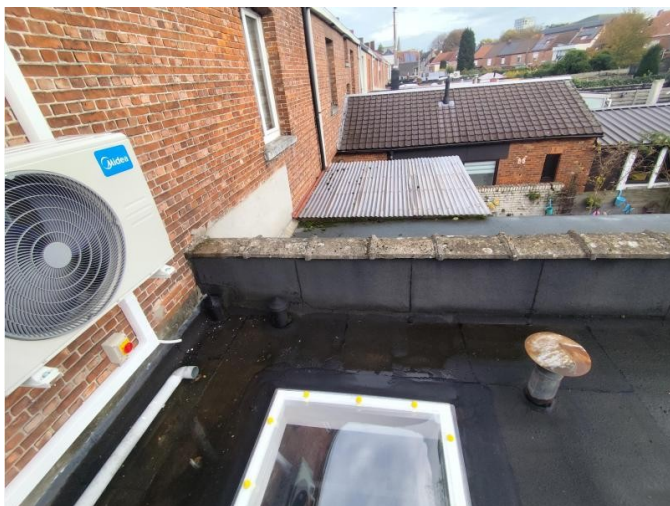
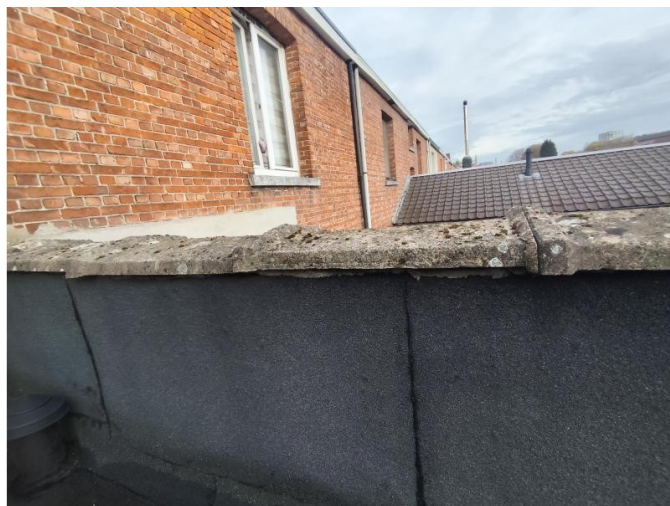
## Fiche 3: Dekstenen: niet verdacht

betonnen dekstenen , niet asbestverdacht

| Basis voor advies | De asbestdeskundige beoordeelt het materiaal als niet-asbestverdacht. |

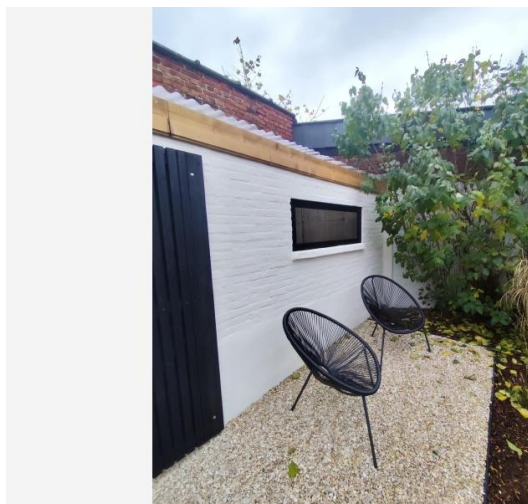
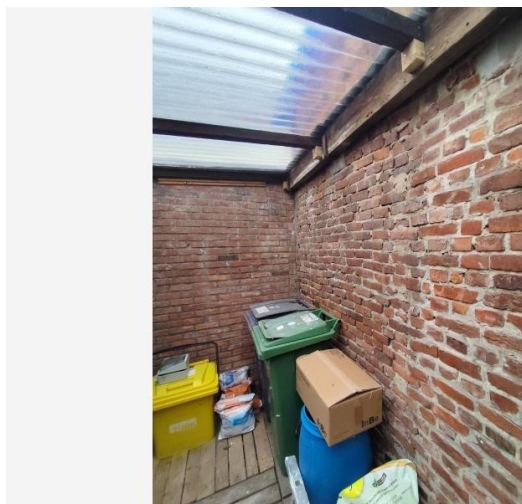
De berging werd gecontroleerd, er werden geen verdachte materialen opgemerkt.

| Basis voor advies | De asbestdeskundige beoordeelt het materiaal als niet-asbestverdacht. |

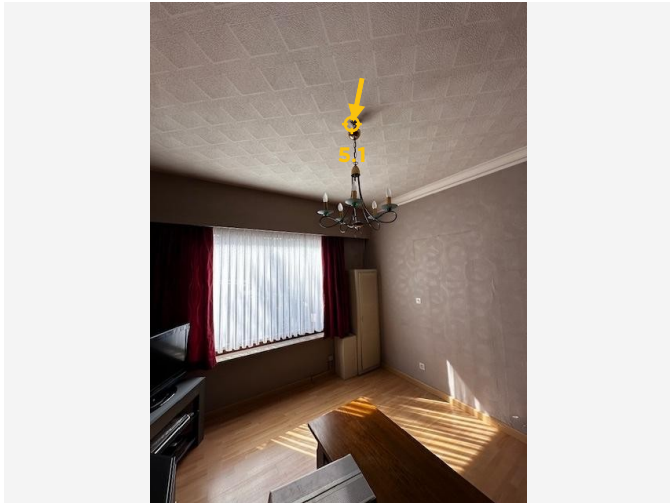
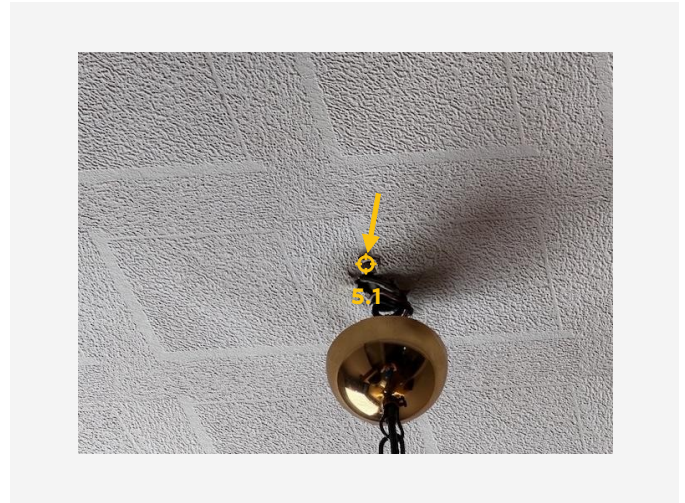
## Fiche 5: Pleisterwerk plafonds

Geen asbest

| # | Type | Referentie | Resultaat |
|---|---|---|---|
| 5.1 | Mengmonster | 056/142/2024 | Geen asbest |

| Opmerking | <p>Volgens het inspectieprotocol is een monstername van het pleisterwerk verplicht om dit te identificeren als niet-asbesthoudend. De plaatsen van staalname werden, waar nodig, esthetisch hersteld.</p> <p>De vermelde oppervlaktes en volumes betreffen een beredeneerde schatting. Er worden geen rechten verleend aan deze oppervlaktes/volumes. De dikte is een schatting die voorkomt uit de monsterplaatsen en is daarom niet altijd representatief.</p> |

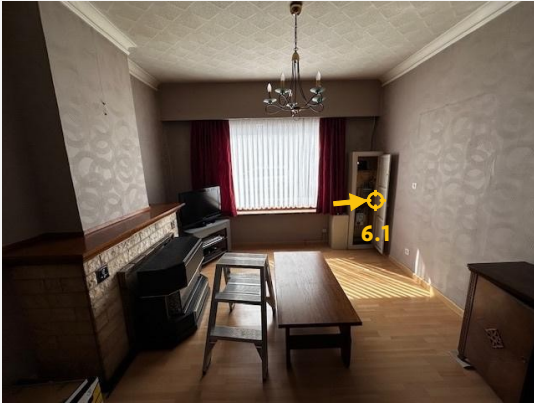
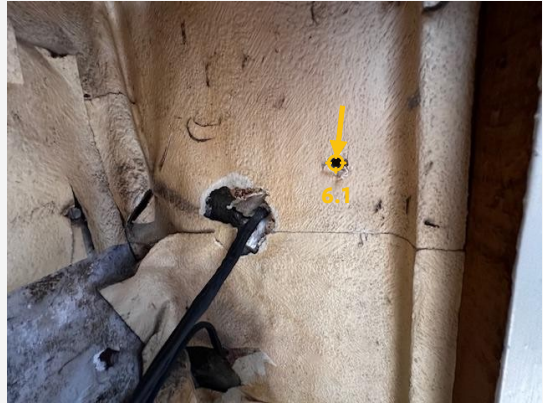
## Fiche 6: pleisterwerk muren

Geen asbest

| # | Type | Referentie | Resultaat |
|---|---|---|---|
| 6.1 | Mengmonster | 056/141/24 | Geen asbest |

| Opmerking | <p>Volgens het inspectieprotocol is een monstername van het pleisterwerk verplicht om dit te identificeren als niet-asbesthoudend. De plaatsen van staalname werden, waar nodig, esthetisch hersteld.</p> <p>De vermelde oppervlaktes en volumes betreffen een beredeneerde schatting. Er worden geen rechten verleend aan deze oppervlaktes/volumes. De dikte is een schatting die voortkomt uit de monsterplaatsen en is daarom niet altijd representatief.</p> |

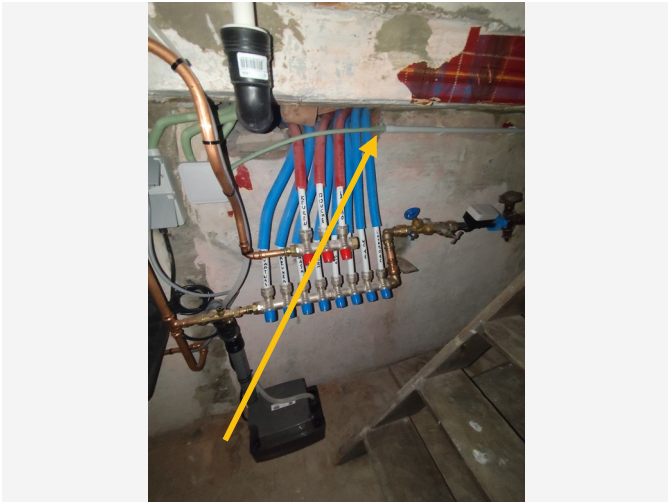
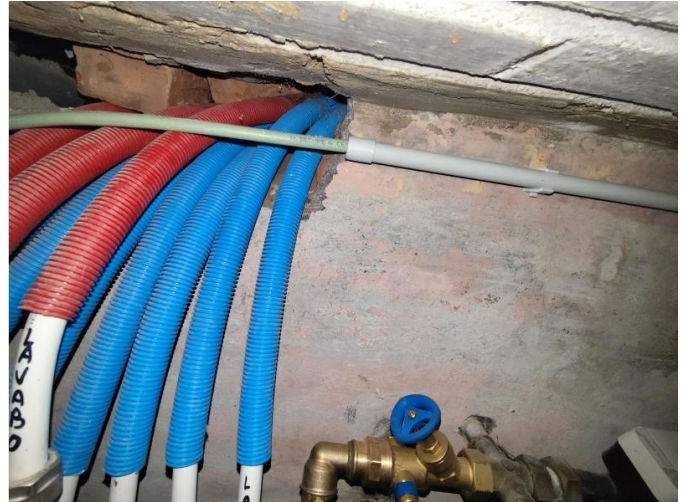
## Fiche 7: Cementering binnentoepassing (met staalname)

Geen asbest

| # | Type | Referentie | Resultaat |
|---|---|---|---|
| 7.1 | Mengmonster | 1 | Geen asbest |

| Opmerking | <p>De vermelde oppervlaktes en volumes betreffen een beredeneerde schatting. Er worden geen rechten verleend aan deze oppervlaktes/volumes. De dikte is een schatting die voorkomt uit de monsterplaatsen en is daarom niet altijd representatief.</p> <p>( staal genomen van twee plaatsen)</p> |

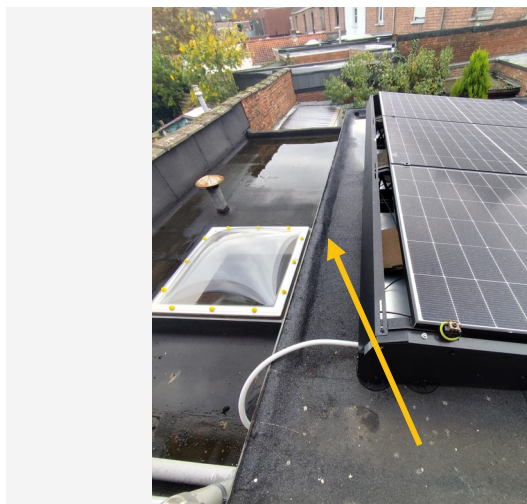
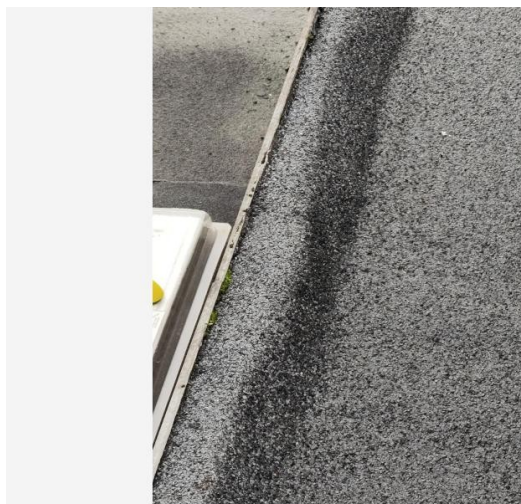
## Fiche 8: Roofing

Geen asbest

| # | Type | Referentie | Resultaat |
|---|---|---|---|
| 8.1 | Puntmonster | 2 | Geen asbest |

| Opmerking | Op de achterbouw van de woning kunnen wij vaststellen dat de dakbedekking bestaat uit roofing. Wij kunnen nergens een plaats vinden waar we op een verantwoorde manier staalname kunnen doen, er zijn geen loszittende stukken roofing. Om waterschade te voorkomen gaan wij niet over tot staalname. Het inspectieprotocol verplicht ons om het roofingdak als asbestverdacht te beschouwen. De asbestdeskundige raadt aan om staalname te verrichten bij een eventuele vernieuwing van het roofingdak. |

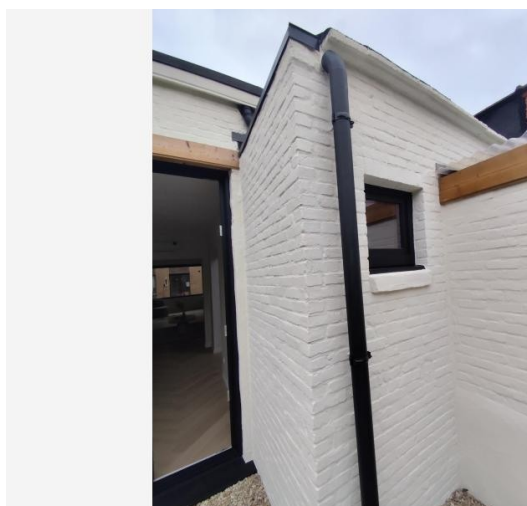
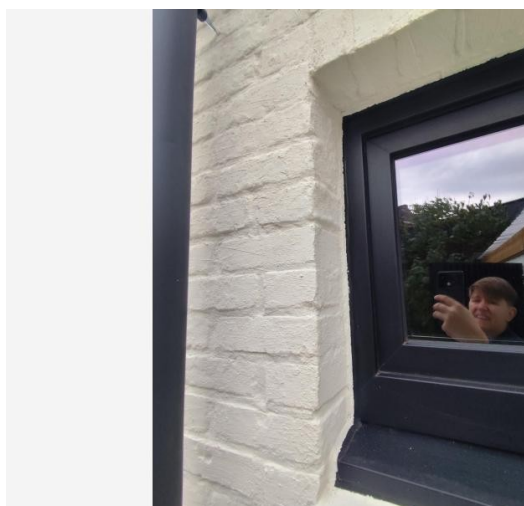
### Fiche 9: Kit niet verdacht (visueel vastgesteld)

| Beschrijving | Notitie | Terug te vinden op plannen |
|---|---|---|
| Fiche 9: Kit niet verdacht (visueel vastgesteld) | De gebruikte siliconen kit is niet asbestverdacht | - |

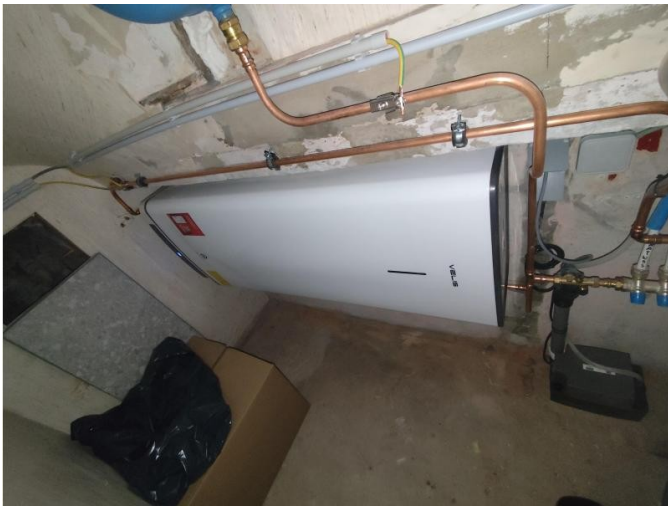
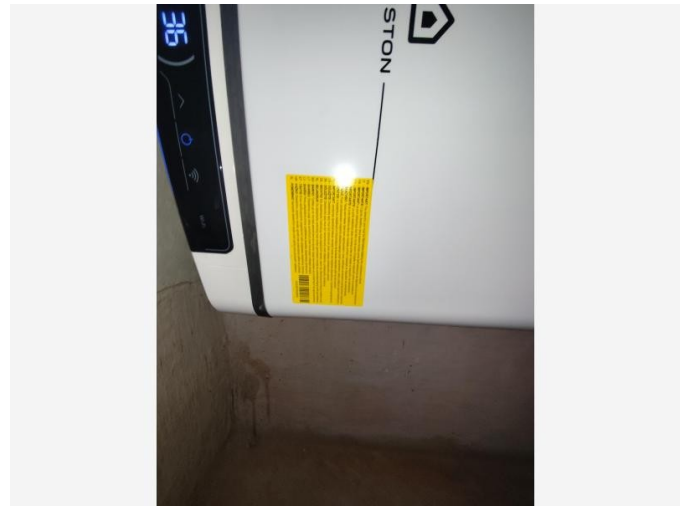
## Fiche 10: CV Ketel/boiler

| Beschrijving | Notitie | Terug te vinden op plannen |
|---|---|---|
| Fiche 10: CV Ketel/boiler | De CV ketel werd gecontroleerd (bwj 2024) en is niet asbest verdacht, geen risico bouwjaar. | - |
