# Asbestinventarisat attest

Sint-Truidersteenweg 278, 3500 Hasselt

Attestnummer : 20251106-000177.000

Uitgegeven op : 06.11.2025

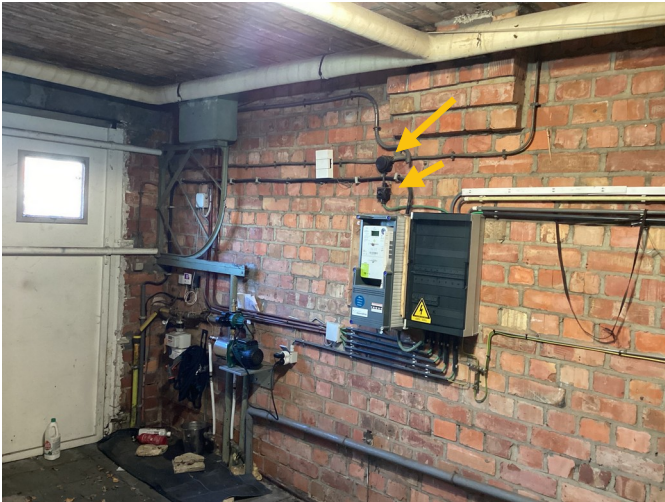
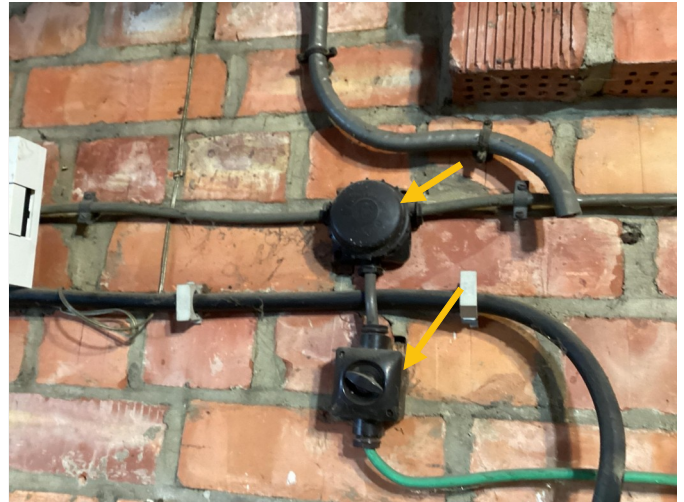
# Fiche 1: Bakeliet - Stopcontacten & schakelaars (binnen)

Het asbestmateriaal valt onder de mijlpaal van 2040.

| Eindbeoordeling materiaalrisico | Verhoogd materiaalrisico en/of verhoogde kans op vezelvrijgave |

| Gebondenheid | Categorie 1: hechtgebonden in oorsprong |
| Asbestsoort (vezeltype) | Crocidoliet aanwezig |
| Asbestconcentratie | Laag (< 50%) |
| Afschermingsgraad van het gehele materiaal | Geheel of deels (ook) vrij aan de binnenlucht |
| Toestand van het materiaal | Licht beschadigd, licht verweerd. Intact calciumsilicaatmateriaal of categorie III 'gebondenheid' |

Verwijderen

- Zorg voor een veilig beheer. Vermijd het beschadigen van het asbestmateriaal. Controleer de toestand jaarlijks op wijzigingen.

- Eenvoudige handelingen: mag via doe-het-zelf of door werknemer(s) met opleidingsattest eenvoudige handelingen  
Bij het uitvoeren van eenvoudige handelingen, zoals toegestaan via doe-het-zelfmethoden of door werknemers met een opleidingsattest, is het gebruik van de juiste persoonlijke beschermingsmiddelen (PBM's) verplicht om blootstelling aan asbestvezels te voorkomen. Wij adviseren echter om asbest te laten verwijderen door een werknemer met opleidingscertificaat. Maar het is ook toegestaan via de doe-het-zelfmethode, mits de juiste voorzorgsmaatregelen en PBM's in acht worden genomen. De te gebruiken PBM's zijn:
  - FFP3-mondmasker of halfgelaatsmasker met P3 filter
  - wegwerpoverall (Tyvek CATIII, type 5 en 6)

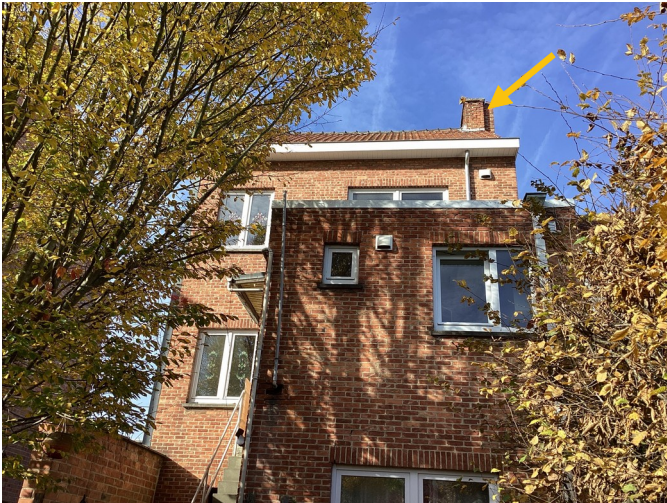
**Reden:** Het te onderzoeken materiaal situeert zich hoger dan 3,50 m te rekenen vanaf een veilige ondergrond

**Uitleg van de asbestdeskundige:** De binnenzijde van de schouw kon niet geïnspecteerd worden. Ook van buitenaf was inspectie onmogelijk omwille van de hoogte(hoger dan 3.5m). Asbestverdachte toepassingen kunnen aanwezig zijn. Dit betreft een beperking op middellange termijn.

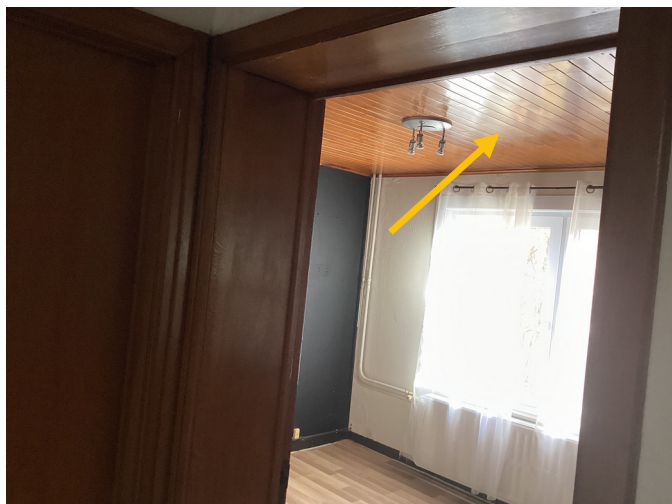
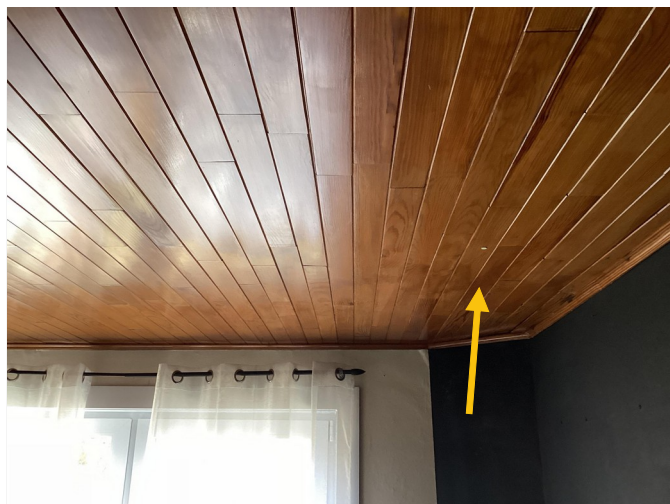
Het plafond bestaat uit niet-asbestverdachte hout-/pvc platen . Zonder destructie is het niet mogelijk om na te gaan of er asbestverdachte materialen aanwezig zijn achter de hout-/pvc platen.

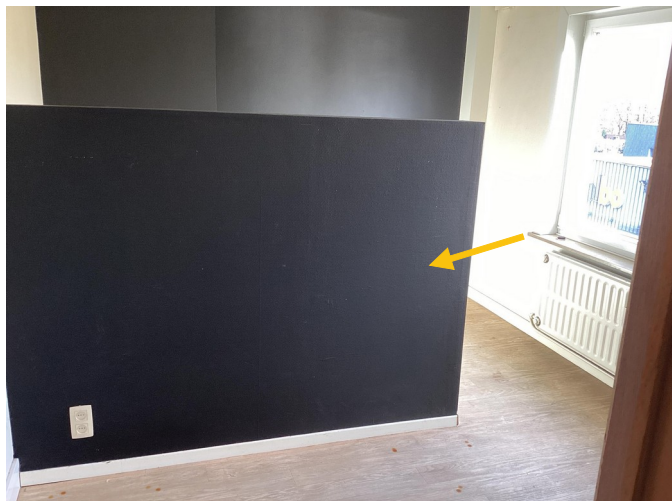
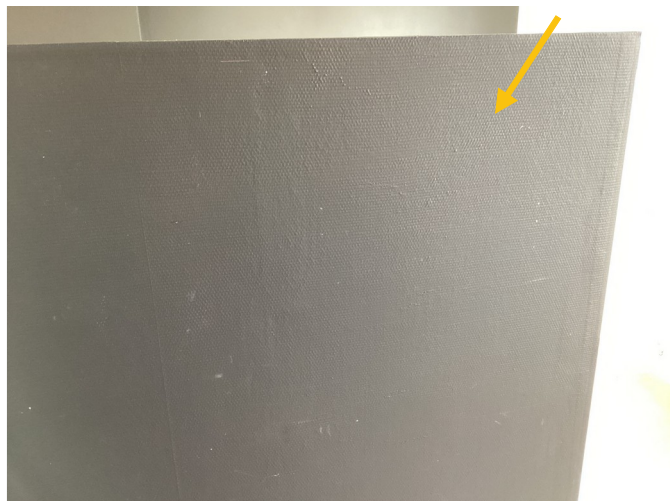
## Fiche 4: Afsmeerlagen aan voegen tussen gipskartonplaten niet waarneembaar

De afsmeerlaag tussen de gipskartonplaten is niet waarneembaar.

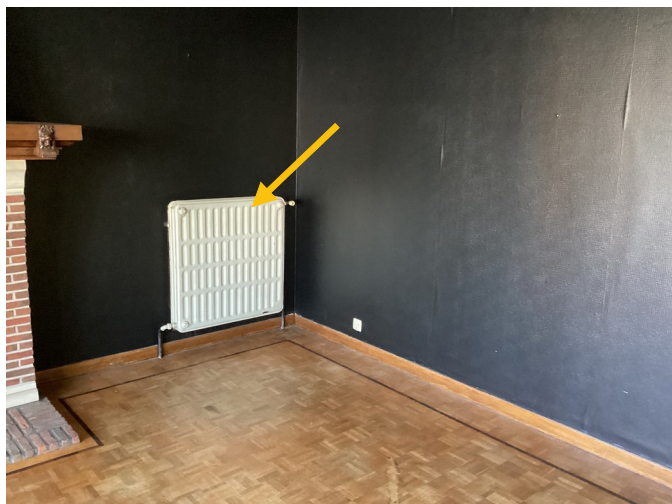
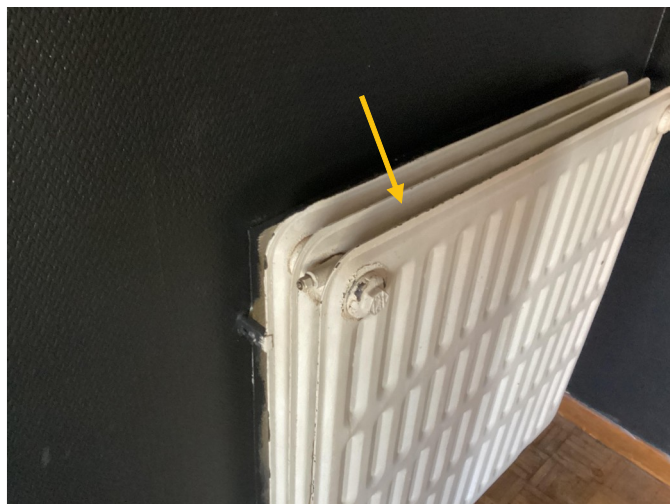
Mogelijk is er asbesthoudend materiaal aanwezig in de radiatoren ter hoogte van de verbindingstukken of achter de stoppen.

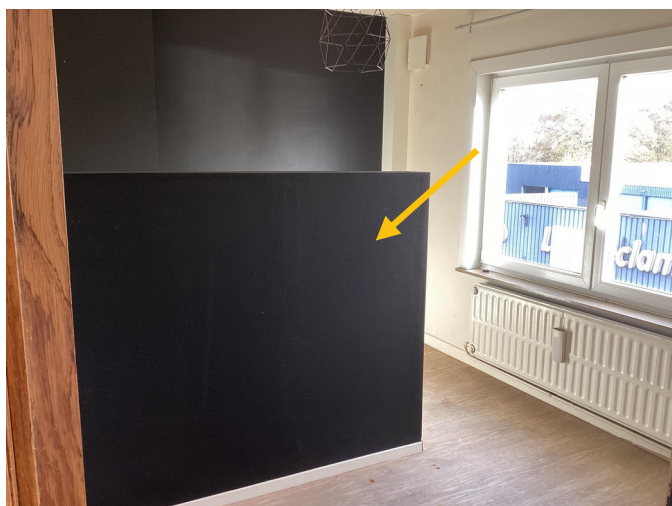
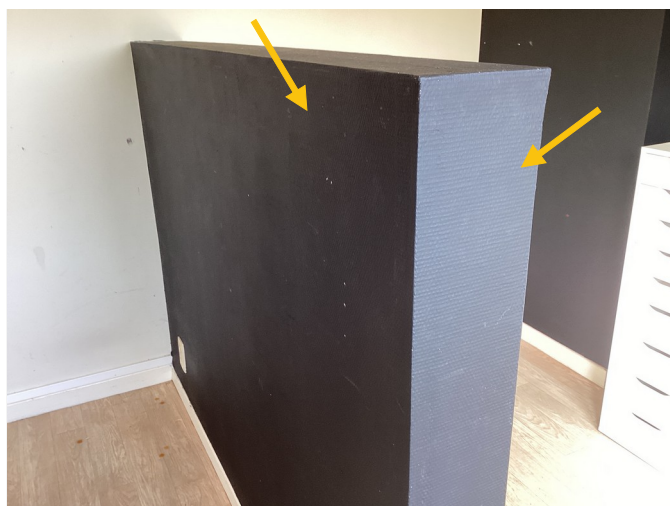
De valse wand(en) bestaat(bestaan) uit niet-asbestverdachte gipskarton platen. Zonder destructie is het niet mogelijk om na te gaan of er asbestverdachte materialen aanwezig zijn achter de valse wand(en)

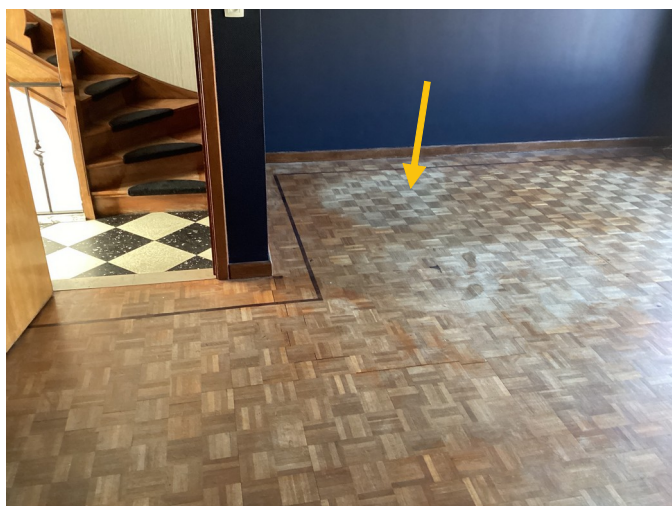
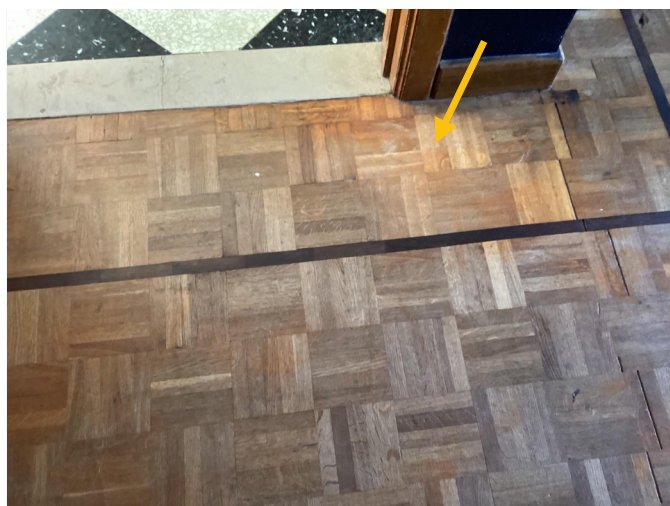
De aanwezige vloerbekleding is niet asbestverdacht. De onderliggende laag was echter niet inspecteerbaar zonder destructie tijdens de inspectie. Mogelijk is de onderliggende laag asbestverdacht.

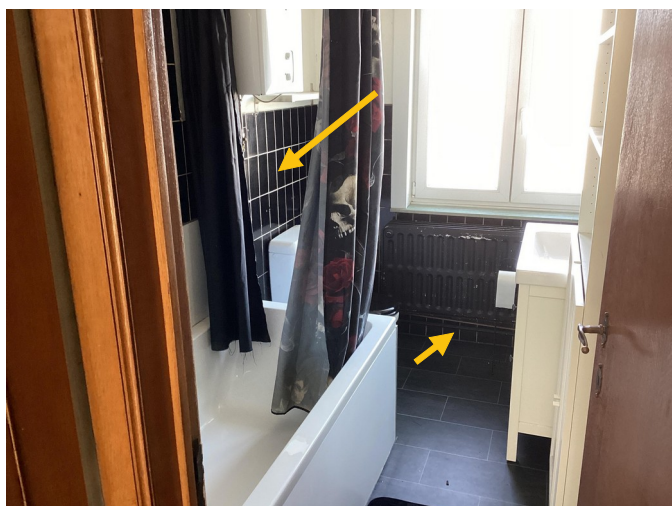
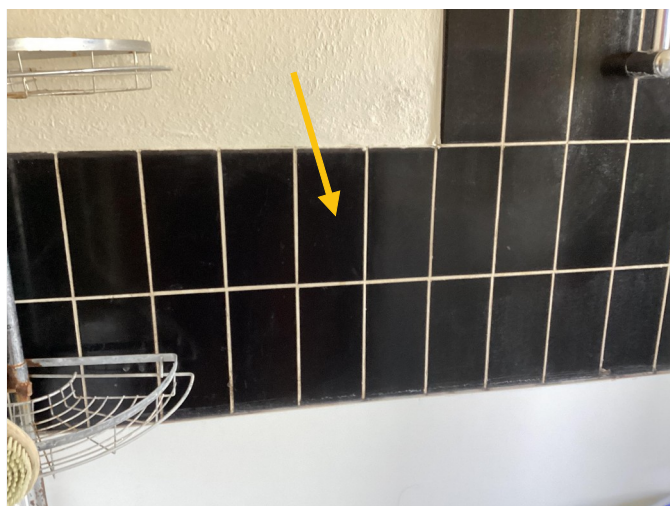
Op moment van de inspectie kon niet worden nagegaan of de tegellijm achter de muurtegels/plinten asbestverdacht is. Bij renovatie of verwijdering van de tegels dient het materiaal te worden geanalyseerd voor de werken van start gaan.

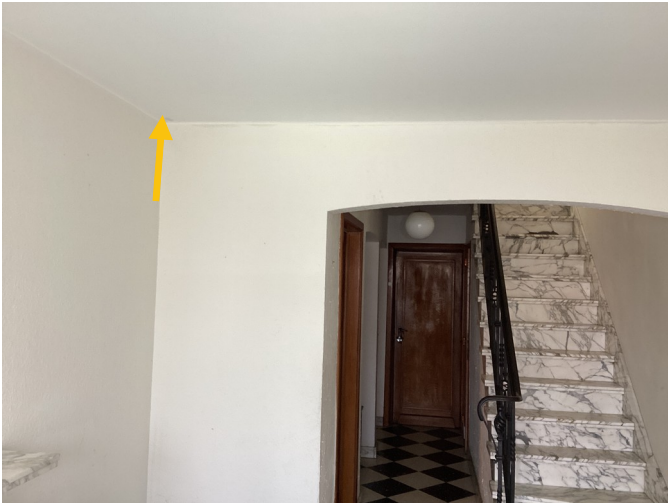
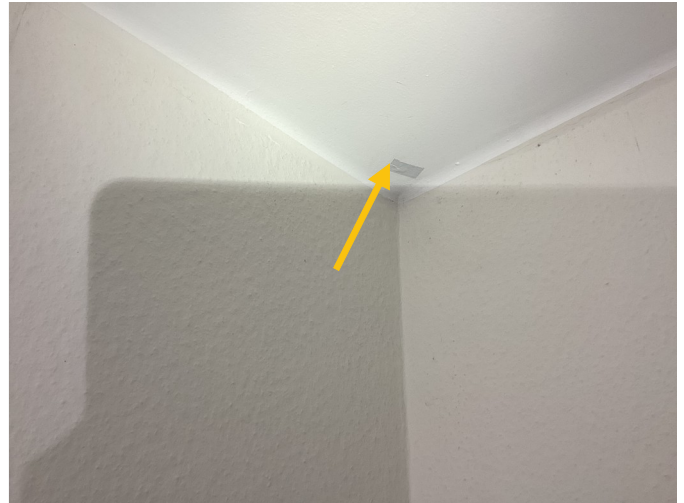
## Fiche 9: Pleisterwerk plafonds

Geen asbest

| Opmerking | <p>De hoeveelheid betreft een schatting</p> <p>Het materiaal werd bemonsterd op de volgende locaties: Badkamer, living ,traphal.</p> <p>Het materiaal op volgende verplichte locatie werd niet bemonsterd wegens: stooklokaal geen pleisterwerk aanwezig.</p> |

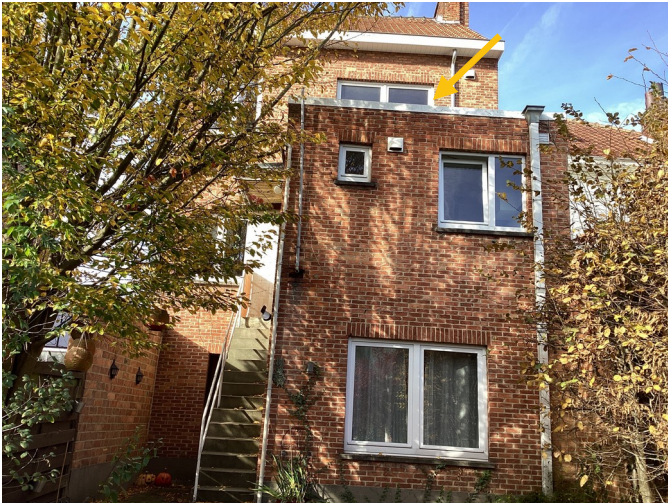
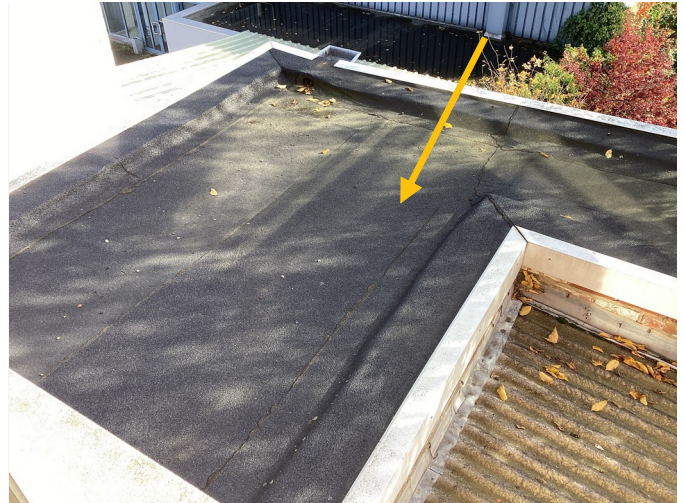
## Fiche 10: Dakbedekking achterbouw - Roofing

Geen asbest

| Opmerking | <p>Er werd enkel een puntstaal genomen van de bovenste laag. Mogelijks zijn er onderliggende asbestverdachte lagen aanwezig die niet waarneembaar waren tijdens de inspectie. Wanneer bij renovatie- of sloopwerken blijkt dat er nog onderliggende lagen aanwezig zijn dient er hiervan een staal te worden genomen welke door een erkend laboratorium moet worden geanalyseerd.</p> <p>De hoeveelheid betreft een schatting</p> |

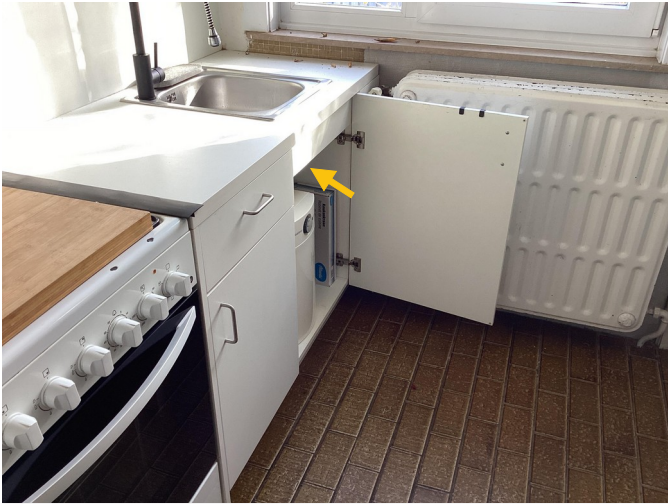
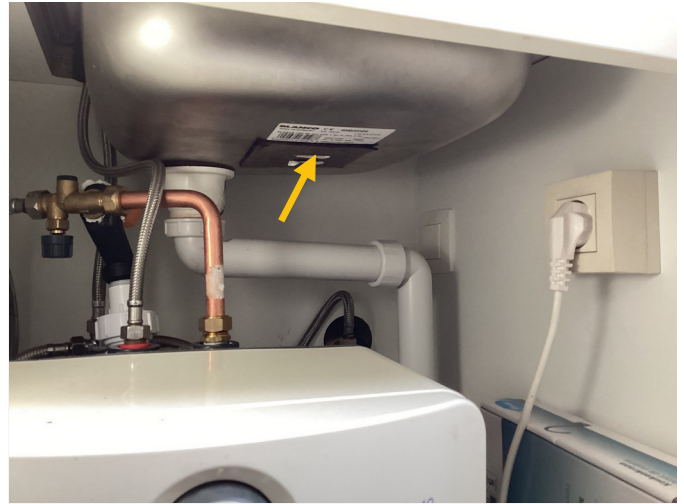
## Fiche 12: Ontdreuningsplaat/anti-dreunplaat onder spoelbak

Geen asbest
