# Asbestinventarisatattest

Heldenplein 1A/101, 1840 Londerzeel

Attestnummer : 20251107-000074.000

Uitgegeven op : 07.11.2025

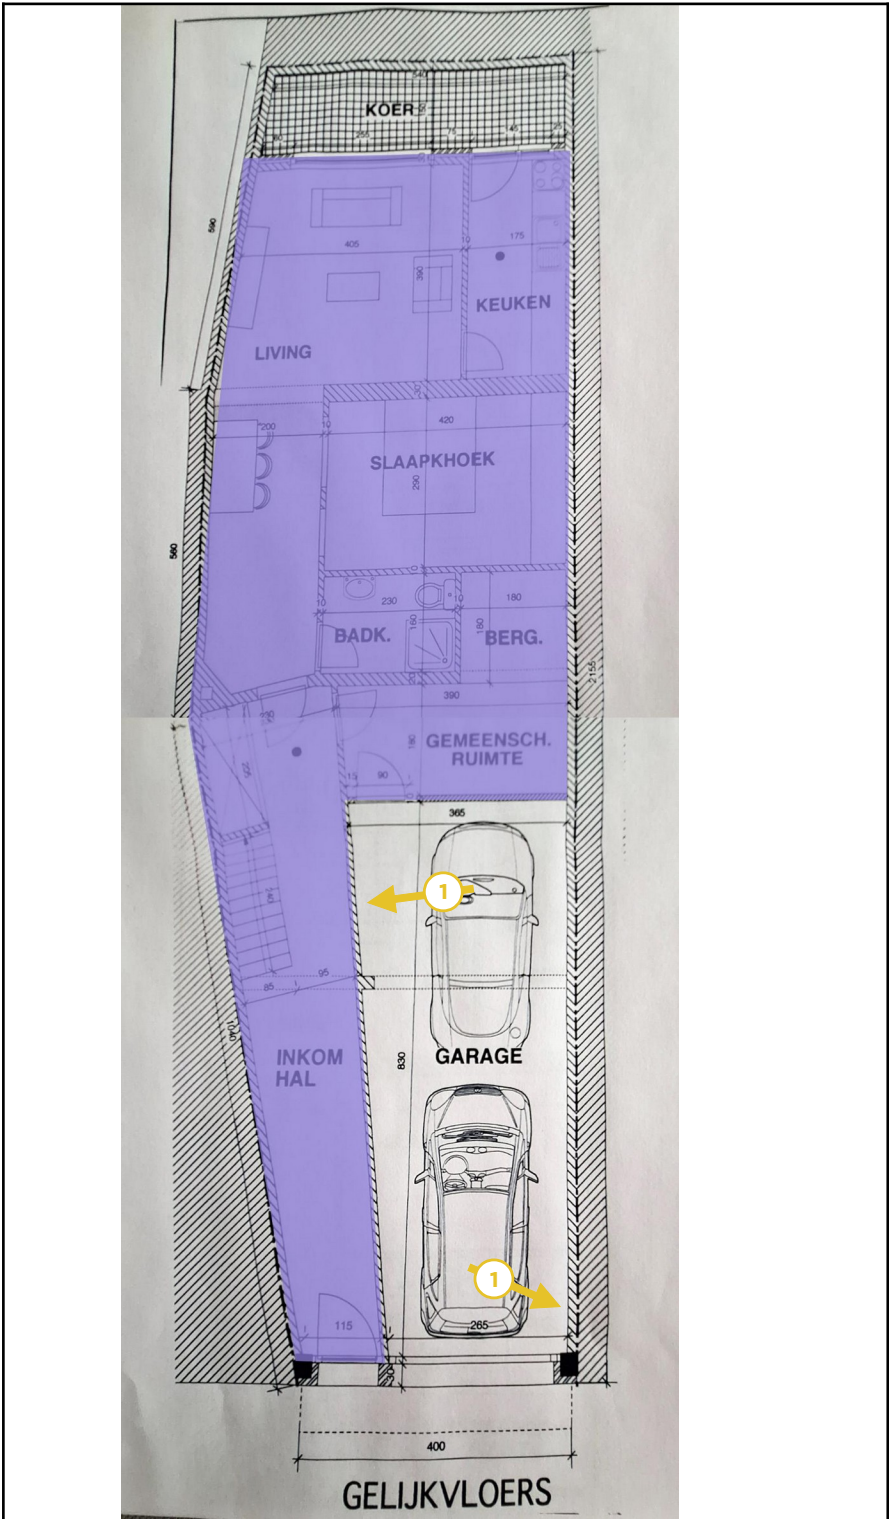
Plan 1.1: \_GV 101 - bakeliet - dorpels etc...

Er zijn geen asbest-verdachte dorpels en vensterbanken aanwezig

| 1. Bakeliet schakelaar(s) en stopcontacten | Asbestmateriaal | Zorgvuldig beheren |

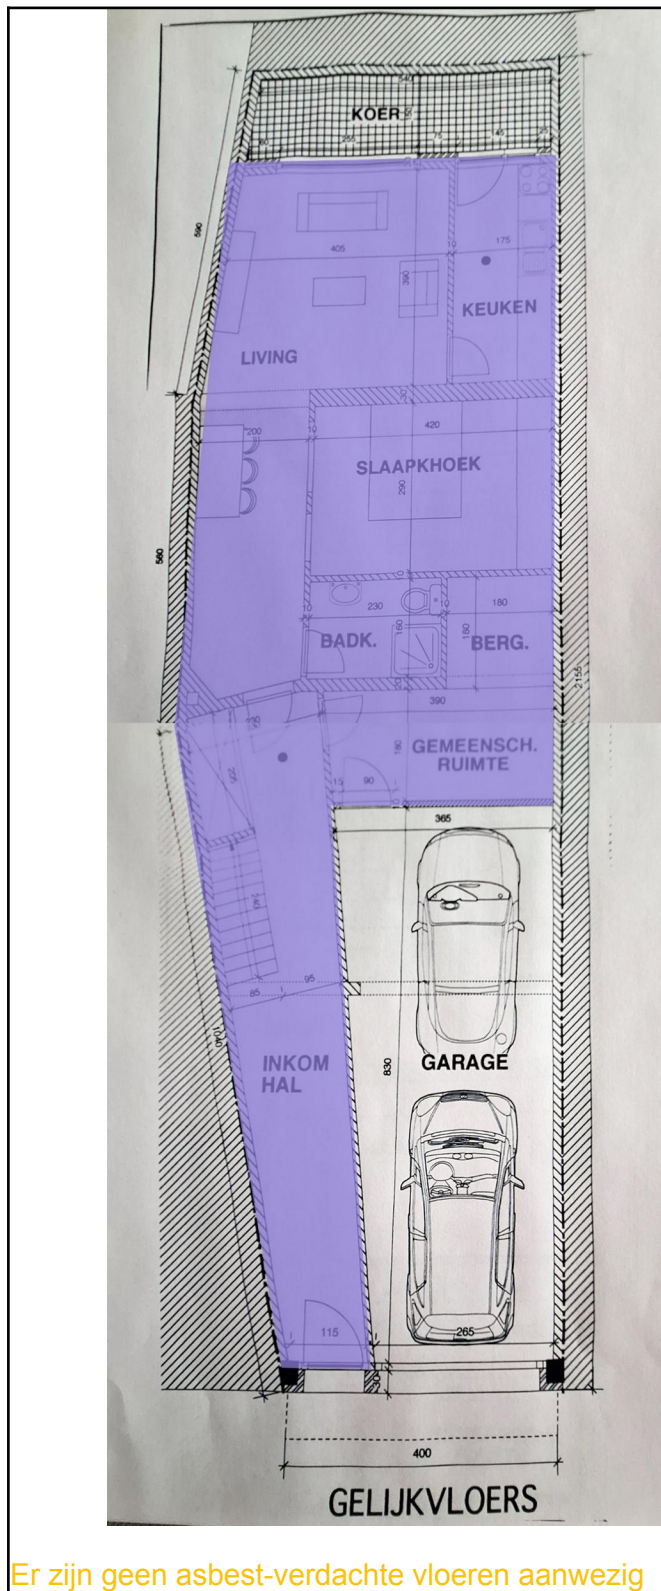
## Plan 1.2: \_GV 101 buisisolatie - vloeren

Er zijn geen asbest-verdachte vloeren aanwezig

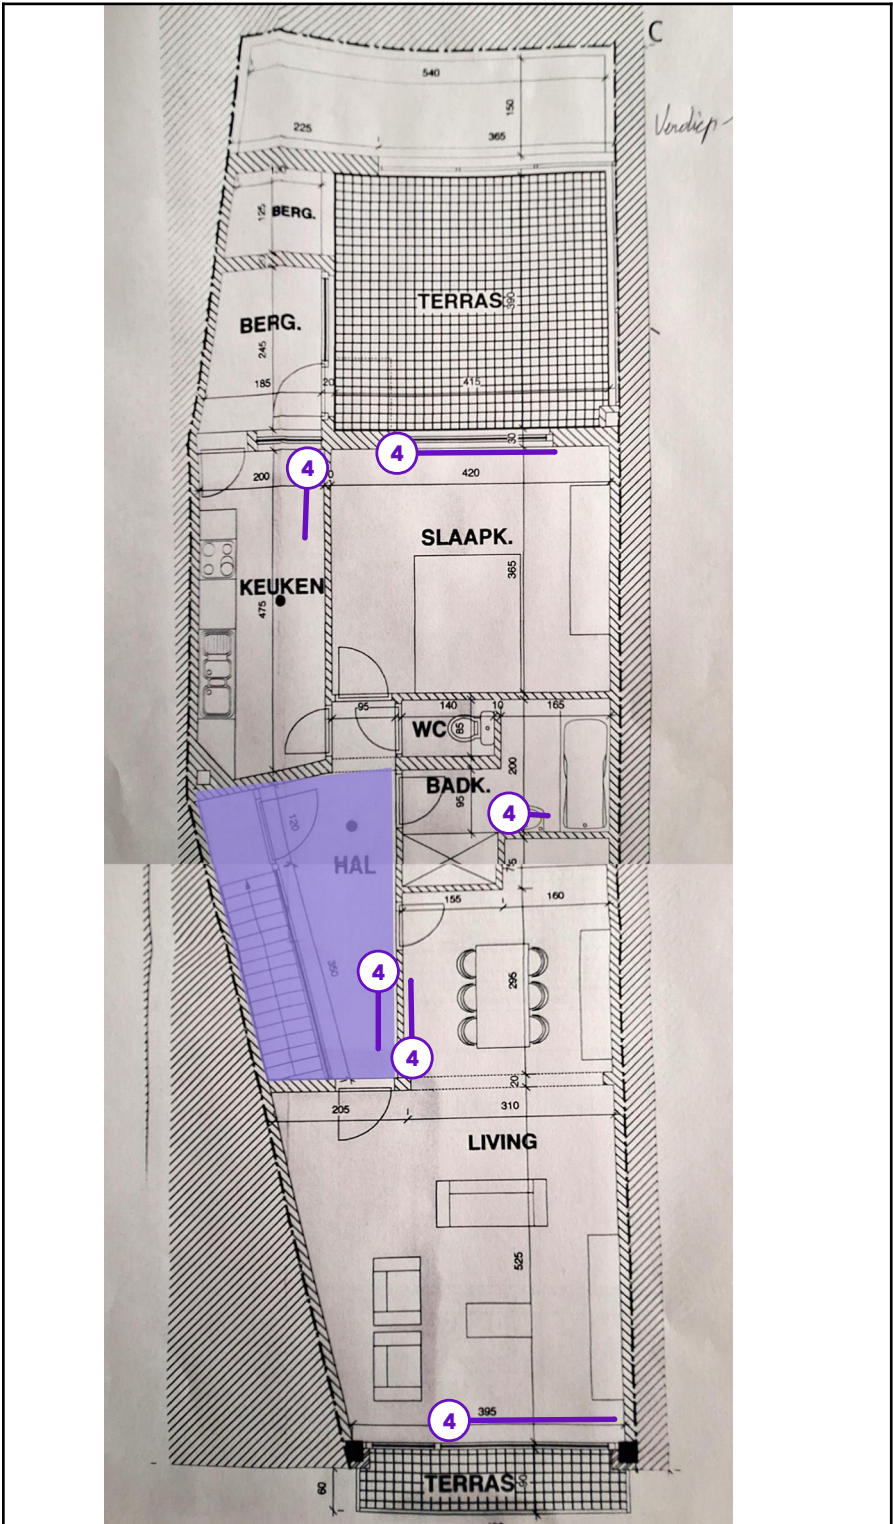
Plan 1.5: \_1e 101 - radiatoren - dorpels etc...

Er zijn geen asbest-verdachte dorpels en vensterbanken aanwezig

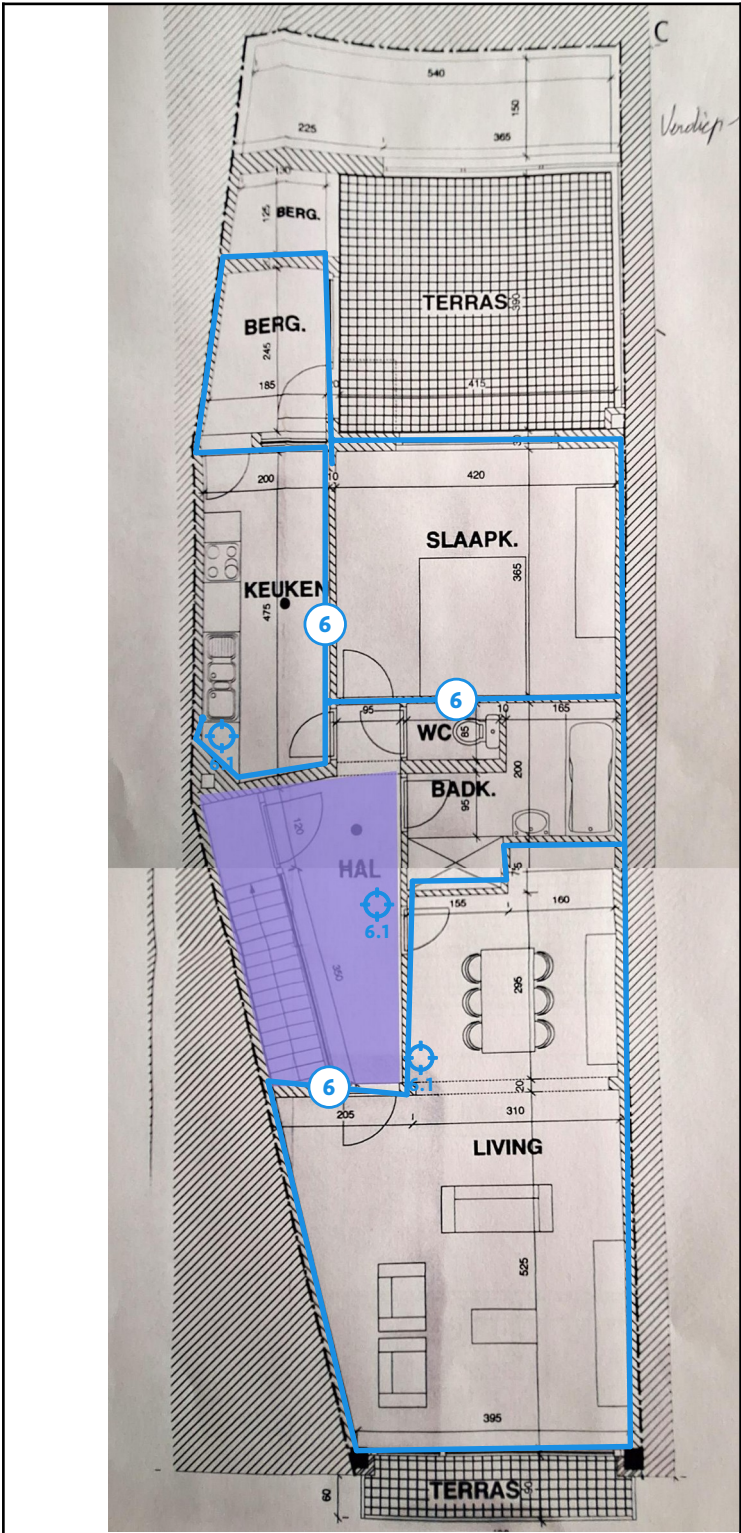
# Plan 1.6: \_1e 101 muurpleister - vloeren

Er zijn geen asbest-verdachte vloeren aanwezig

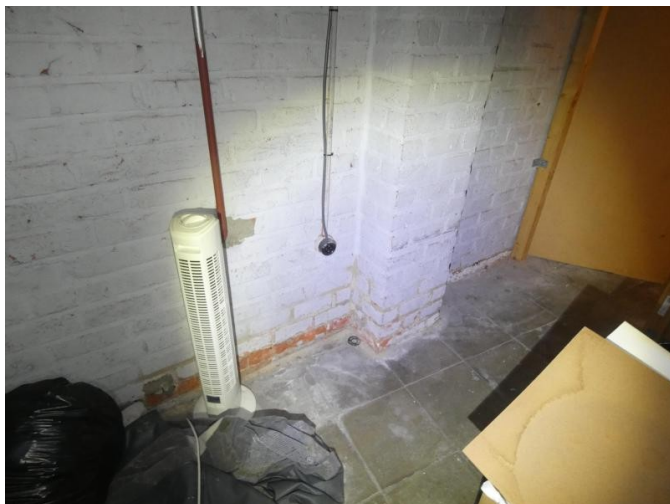
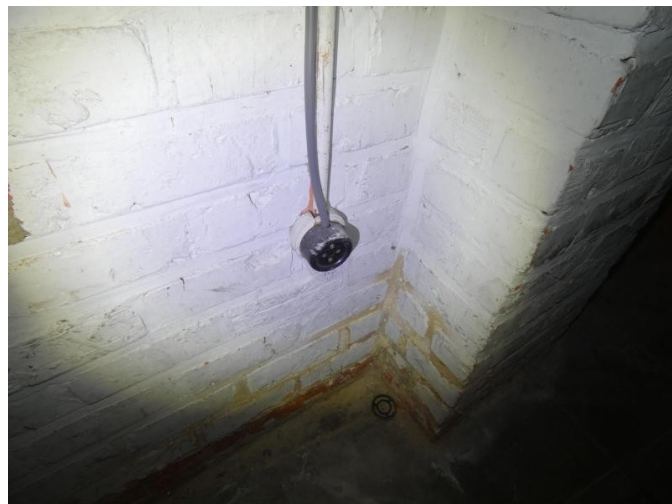
Het asbestmateriaal valt onder de mijlpaal van 2040.

| Eindbeoordeling materiaalisico | Laag materiaalisico en/of verlaagde kans op vezelvrijgave |

| Gebondenheid | Categorie 1: hechtgebonden in oorsprong |
| Asbestsoort (vezeltype) | Crocidoliet aanwezig |
| Asbestconcentratie | Laag (< 50%) |
| Afschermingsgraad van het gehele materiaal | Geheel of deels (ook) vrij aan de binnenlucht |
| Toestand van het materiaal | Onbeschadigd, niet verweerd |

| Beschrijving | Bakeliet schakelaar(s) en stopcontacten |
| Opmerking | <p>Deze oppervlakte werd niet gemeten, maar geschat op basis van een benadering voor alle aanwezige schakelaars en stopcontacten (2 waargenomen, maar mogelijk zijn er nog exemplaren aanwezig die tijdens de inspectie waren afgedekt door materialen). Deze schatting mag niet worden gebruikt als maatstaf voor heffingen. Bakeliet wordt door ons beschouwd als een asbestverdachte toepassing, aangezien het in veel gevallen asbesthoudend is. We hebben echter geen staalname uitgevoerd om de functionaliteit van de schakelaars niet in gevaar te brengen.</p> |

- Zorg voor een veilig beheer. Vermijd het beschadigen van het asbestmateriaal. Controleer de toestand jaarlijks op wijzigingen.

- Eenvoudige handelingen: mag via doe-het-zelf of door werknemer(s) met opleidingsattest eenvoudige handelingen  
Het betreft een beperkte hoeveelheid hechtgebonden toepassing, die meestal makkelijk kan verwijderd worden. Raadpleeg de actuele wetgeving op de website van OVAM: <https://www.vlaanderen.be/asbest>. Onder strikte voorwaarden kan het eventueel toegestaan zijn om deze toepassing zelf te verwijderen: <https://www.vlaanderen.be/asbest#asbest-verwijderen>. Bij twijfel wordt echter sterk aangeraden om een erkende asbestverwijderaar of een bedrijf met werknemers met opleidingsattest eenvoudige handelingen te raadplegen. Zorg er bovendien voor dat u zich goed informeert via de websites van OVAM en andere officiële bronnen over de persoonlijke beschermingsmaatregelen die nodig zijn (minimaal FFP# masker) en de richtlijnen voor het veilig verwijderen van asbest. Vermijd alleszins het (verder) beschadigen van de toepassing.

Voer het afval op de correcte wijze - dubbel verpakt - af naar het recyclagepark of een erkend asbest inzamelaar. Informeer u op de website van uw intercommunale voor verwijdering welk afval u naar het

Houd er rekening mee dat deze toepassingen vaak onder spanning staan. Het is daarom aan te raden om ook een elektricien te raadplegen, aangezien het werken aan of verwijderen van deze toepassingen specifieke technische kennis vereist.

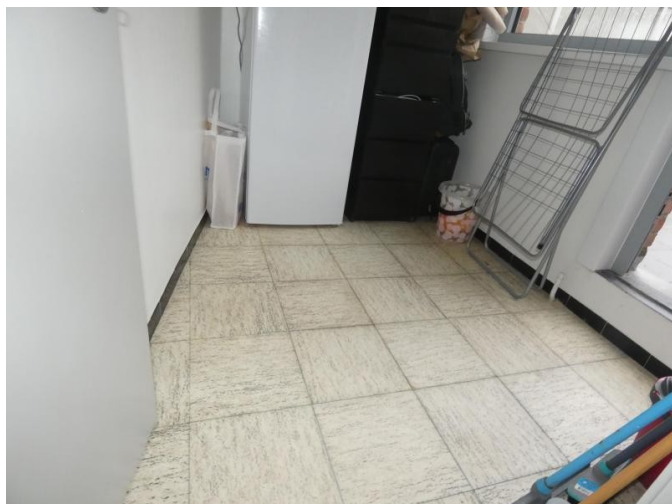
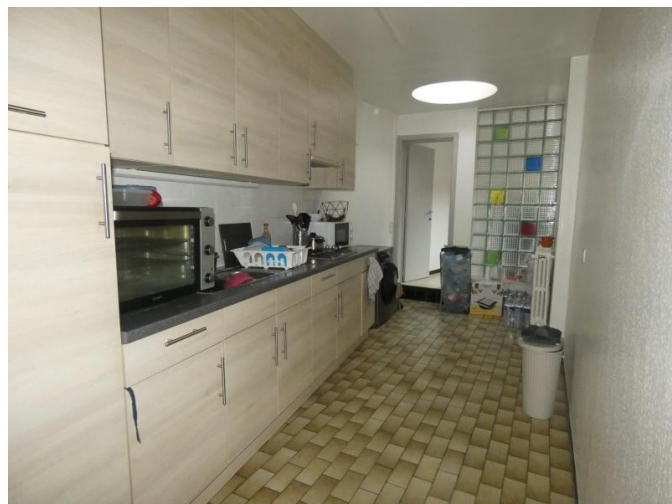
Er zijn meerdere vloertypes aanwezig in de woning:

Tegels, vloerzeil.

Geen van deze materialen is asbest-verdacht.

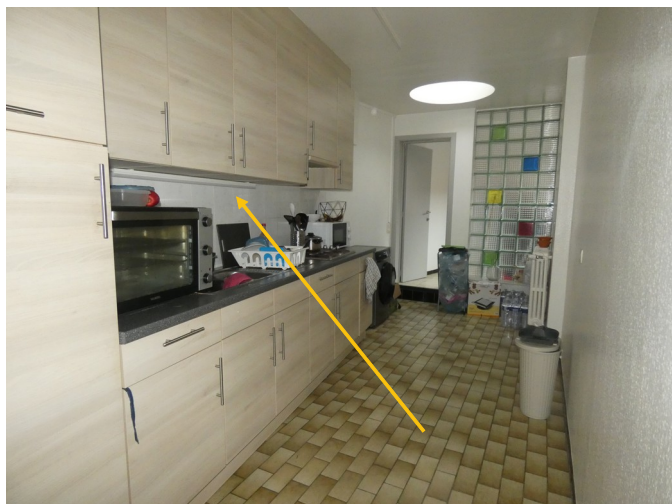
De lijmlaag achter de tegels bevat mogelijk asbest, dit was niet waarneembaar, er waren geen bestaande openingen in de wandtegels

Bij renovatie of verwijdering raden wij u aan om een monsternamen te laten uitvoeren om de aanwezigheid van asbest te kunnen uitsluiten

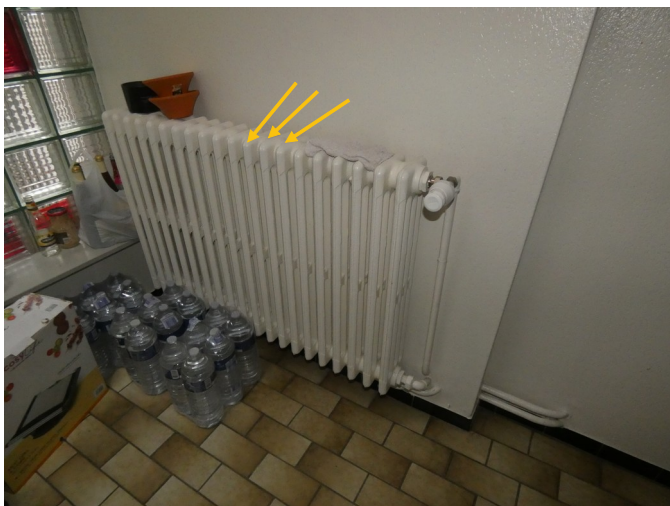
Tijdens onze inspectie trokken de gietijzeren radiatoren onze aandacht. Deze radiatoren bevatten vaak pakkingen die mogelijk asbestverdacht of asbesthoudend zijn. Omdat wij geen destructieve methoden mogen toepassen, hebben we visueel aan de buitenzijde geen pakkingen kunnen vaststellen. Bij renovatie, onderhoud of sloop is een destructief onderzoek naar deze radiatoren echter noodzakelijk, aangezien de kans groot is dat ze asbesthoudende pakkingen bevatten.

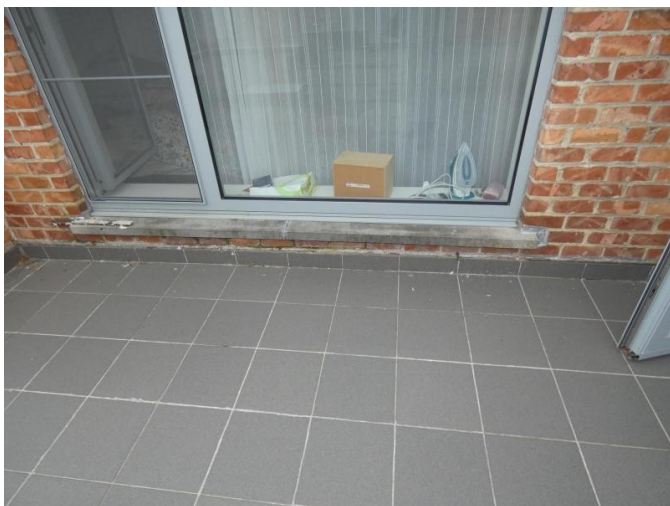
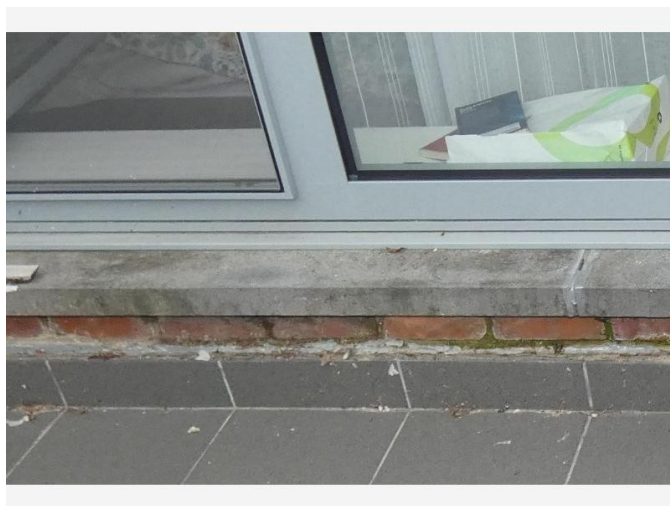
De dorpels en vensterbanken aan de buitenzijde van de woning zijn uit blauwe hardsteen (arduin)

De dorpels en vensterbanken aan de binnenzijde zijn uit natuursteen (graniet/marmer/travertin, ...)

Dit zijn geen asbest-verdachte materialen.

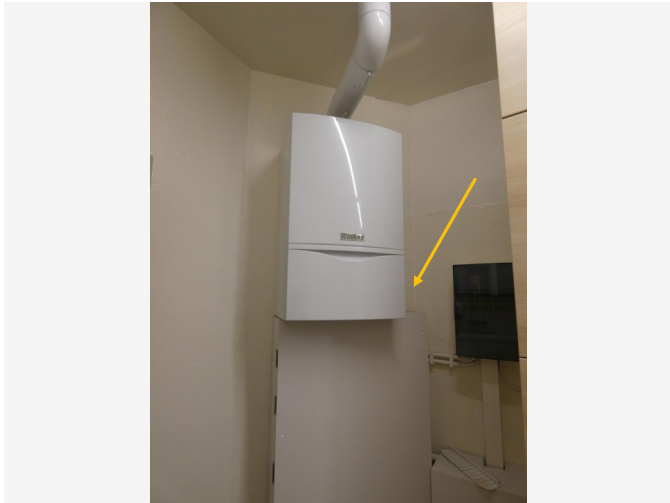
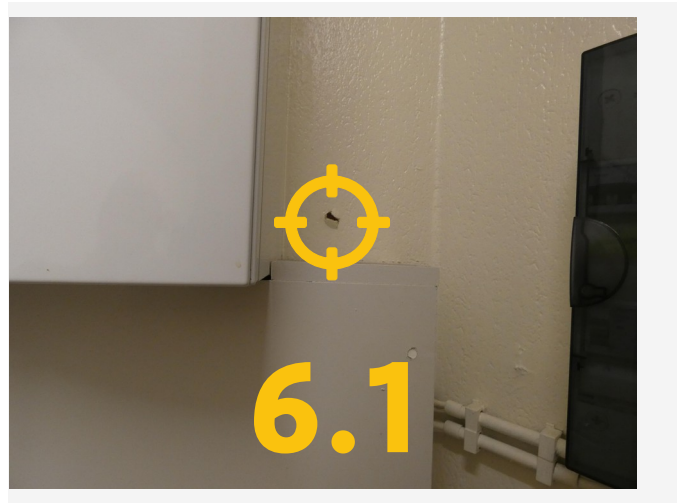
## Fiche 6: Muurpleister

Geen asbest

| # | Type | Referentie | Resultaat |
|---|---|---|---|
| 6.1 | Mengmonster | MM01 | Geen asbest |

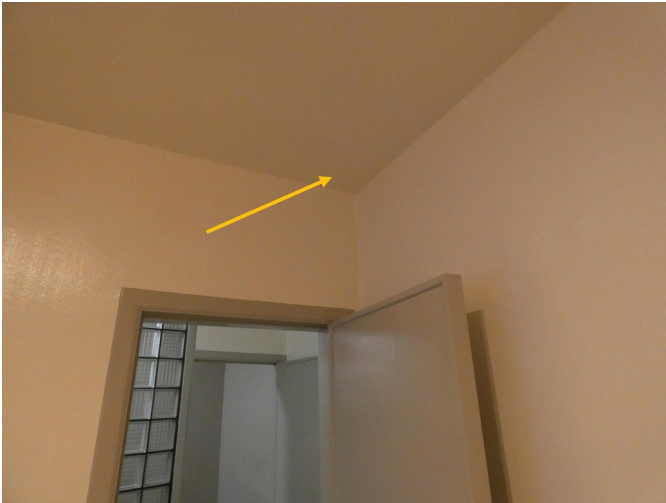
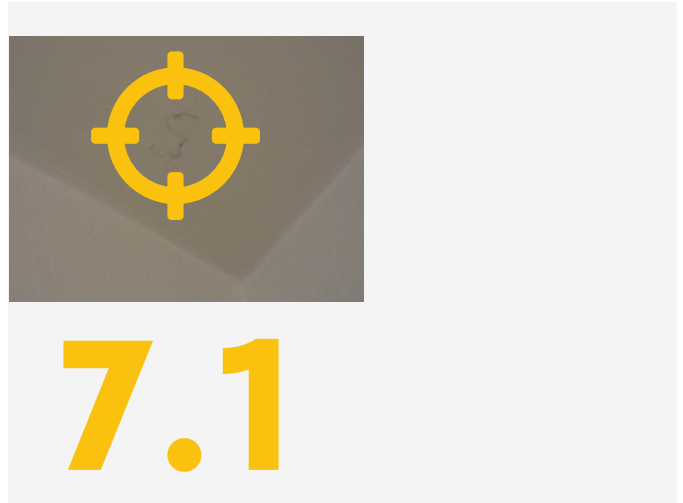
## Fiche 7: Pleisterwerk plafonds

Geen asbest

| # | Type | Referentie | Resultaat |
|---|---|---|---|
| 7.1 | Mengmonster | M02 | Geen asbest |

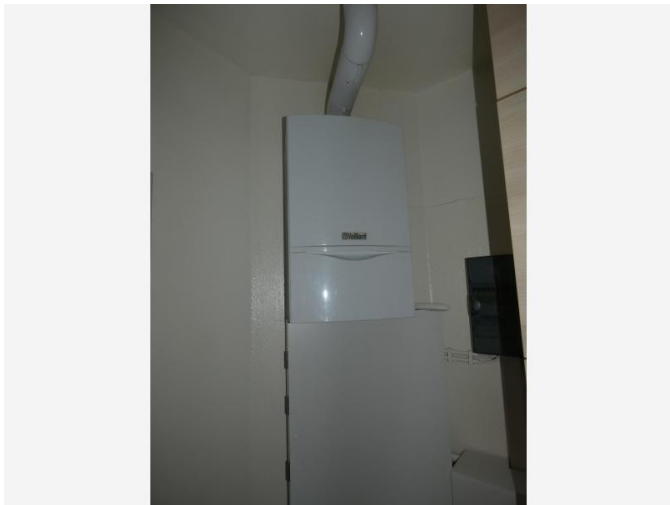
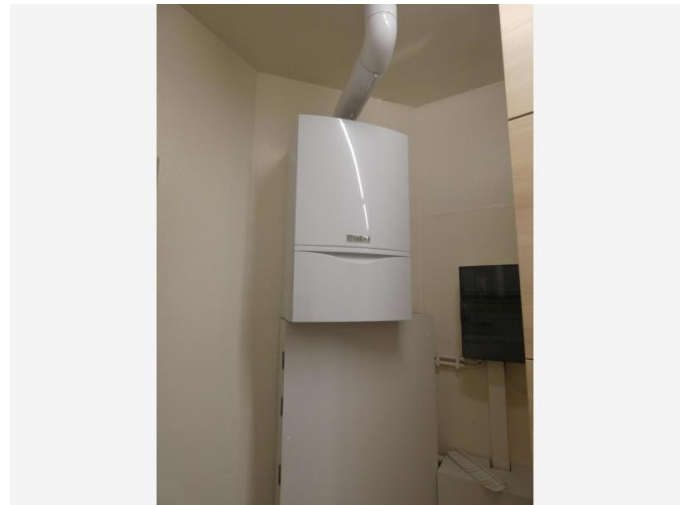
### Fiche 8: Stookketel / Brander

| Beschrijving | Notitie | Terug te vinden op plannen |
|---|---|---|
| Fiche 8: Stookketel / Brander | De vrij recente verwarmingsinstallatie is niet asbest-verdacht. | Plan 1.9: 1e 101 stookketel |
