# Asbestinventarisatattest

Heldenplein 1A/001, 1840 Londerzeel

Attestnummer : 20251107-000065.000

Uitgegeven op : 07.11.2025

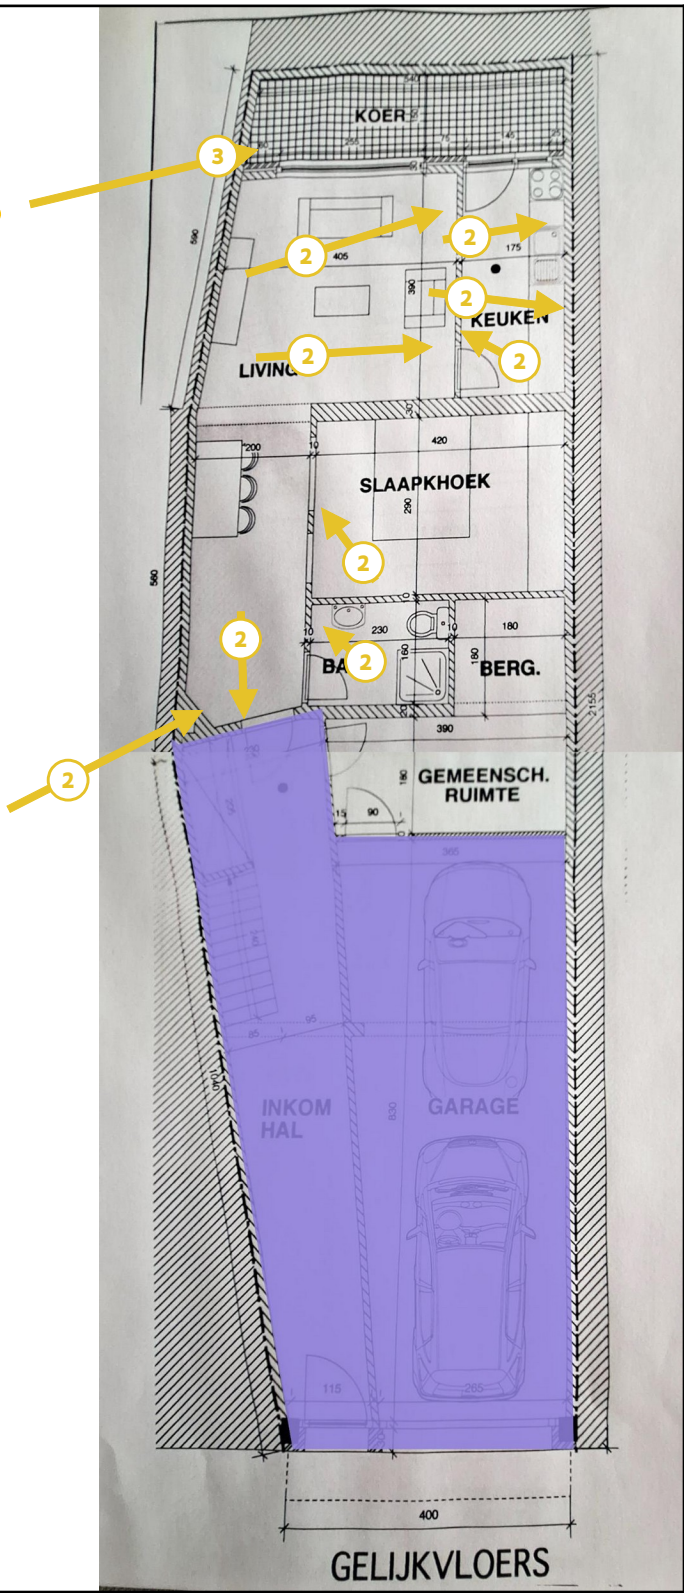
Plan 1.1: \_GV 001 - AC-buis - bakeliet

| 2. Bakeliet schakelaar(s) en stopcontacten | Asbestmateriaal | Zorgvuldig beheren |
| 3. Asbestcement buis | Asbestmateriaal | Zorgvuldig beheren |

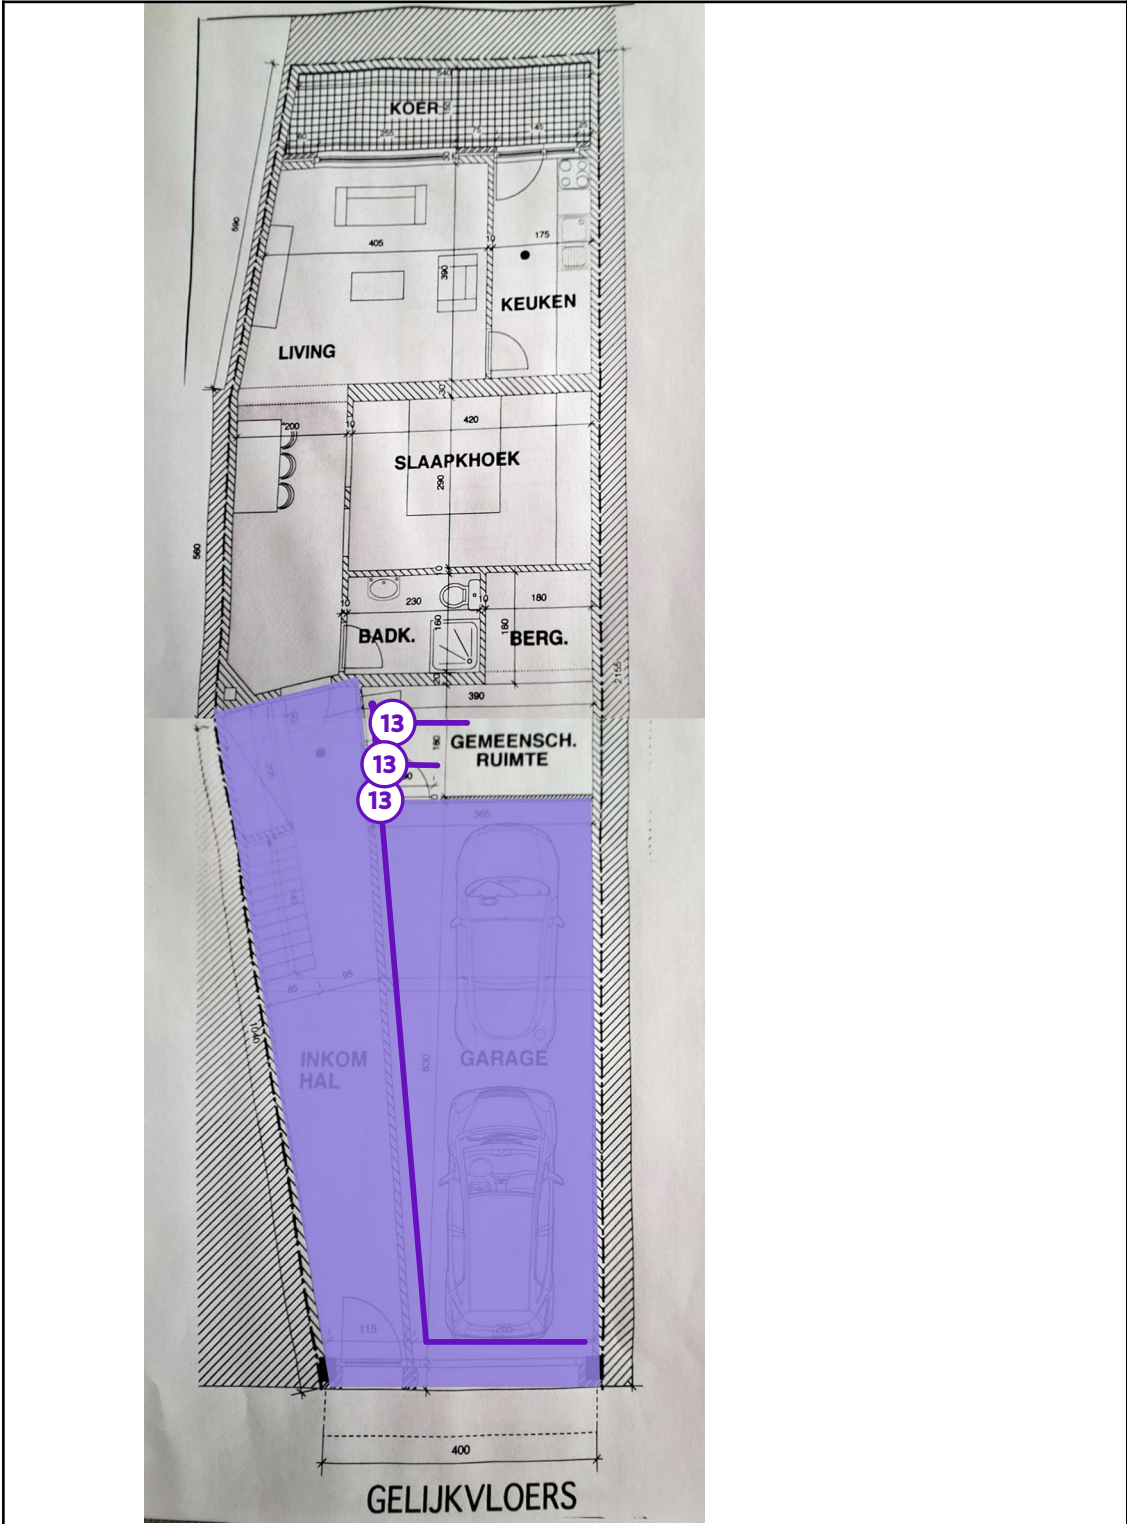
Plan 1.2: \_GV 001 buisisolatie - dorpels etc...

Behalve raam living aan koer, zijn de dorpels en vensterbanken niet asbest-verdacht

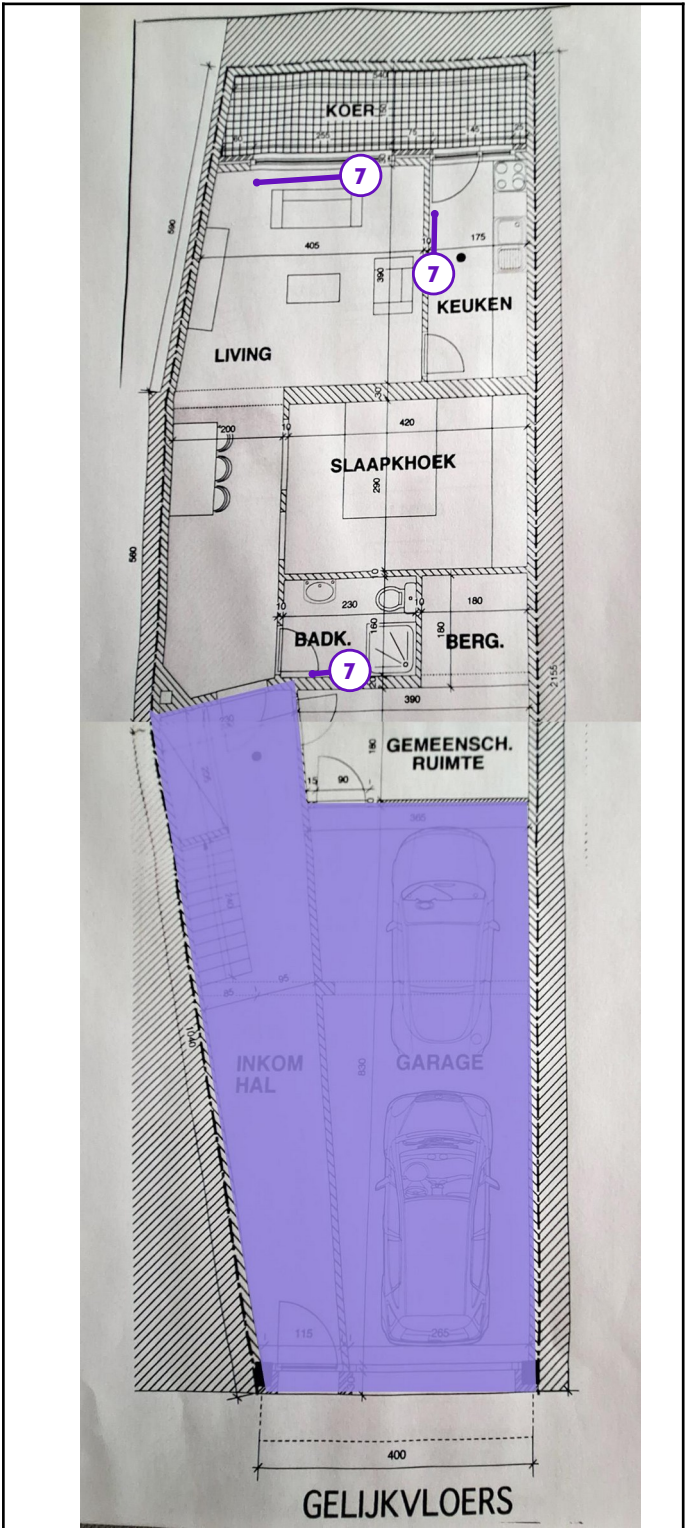
# Plan 1.3: \_GV 001 radiatoren- mastieken

Er zijn geen asbest-verdachte mastieken aanwezig

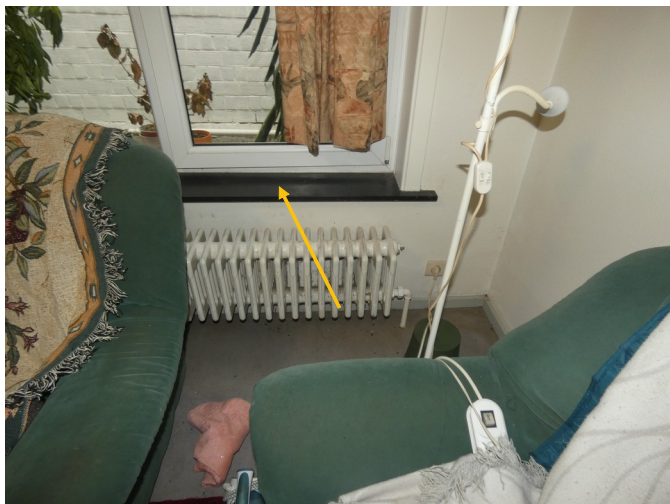
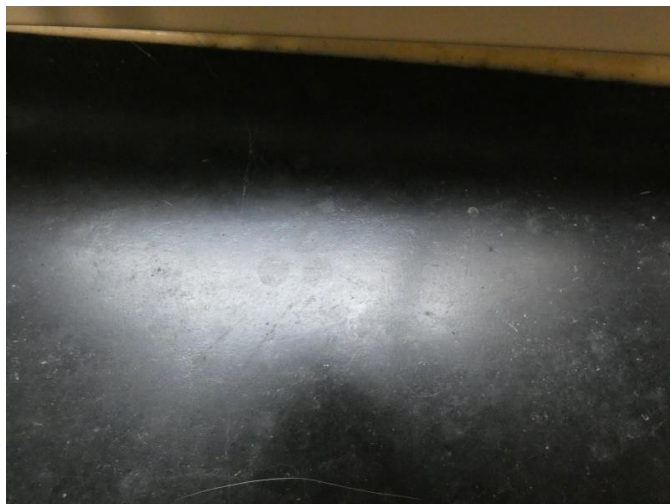
Het asbestmateriaal valt onder de mijlpaal van 2040.

| Eindbeoordeling materiaalrisico | Zeer laag materiaalrisico en/of zeer lage kans op vezelvrijgave |

| Toestand van het materiaal | Onbeschadigd, niet verweerd |

| Asbestmateriaal | Plaat, paneel, tablet - Type Massal |
| Opmerking | <p>Massal is een imitatie graniet. Deze lijkt zeer sterk op graniet, maar is een cemengebonden toepassing en bevat asbestvezels.</p> <p>De opgegeven hoeveelheden zijn indicatief en niet bindend.</p> |

- Zorg voor een veilig beheer. Vermijd het beschadigen van het asbestmateriaal. Controleer de toestand jaarlijks op wijzigingen.

- Eenvoudige handelingen: mag via doe-het-zelf of door werknemer(s) met opleidingsattest eenvoudige handelingen  
Het betreft een beperkte hoeveelheid hechtgebonden toepassing, die meestal makkelijk kan verwijderd worden. Raadpleeg de actuele wetgeving op de website van OVAM: <https://www.vlaanderen.be/asbest>. Onder strikte voorwaarden kan het eventueel toegestaan zijn om deze toepassing zelf te verwijderen: <https://www.vlaanderen.be/asbest#asbest-verwijderen>. Bij twijfel wordt echter sterk aangeraden om een erkende asbestverwijderaar te raadplegen. Zorg er bovendien voor dat u zich goed informeert via de websites van OVAM en andere officiële bronnen over de persoonlijke beschermingsmaatregelen die nodig zijn en de richtlijnen voor het veilig verwijderen van asbest. Vermijd alleszins het (verder) beschadigen van de toepassing.

Indien u deze raamdorpels in zijn geheel kan verwijderen (zonder beschadiging) mag u deze nog zelf verwijderen. Respecteer de veiligheidsvoorschriften: <https://ovam.vlaanderen.be/voorzorgsmaatregelen-bijasbestverwijdering>

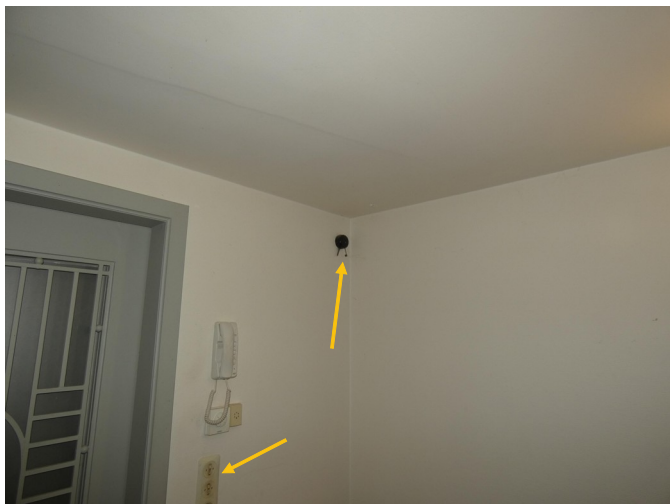
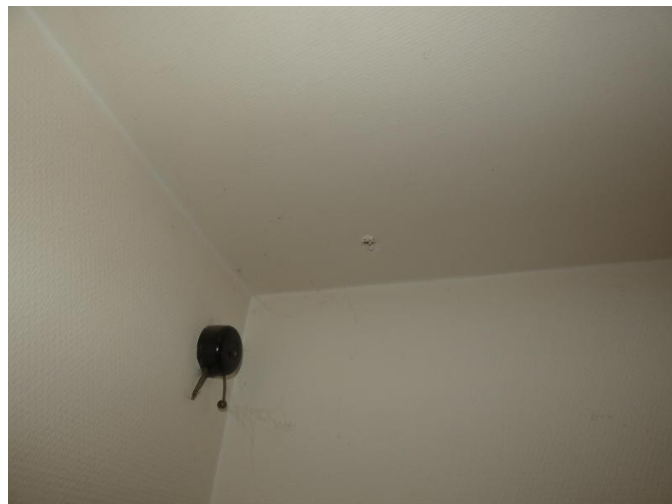
Het asbestmateriaal valt onder de mijlpaal van 2040.

| Eindbeoordeling materiaalisico | Laag materiaalisico en/of verlaagde kans op vezelvrijgave |

| Asbestsoort (vezeltype) | Crocidoliet aanwezig |
| Toestand van het materiaal | Onbeschadigd, niet verweerd |

| Beschrijving | Bakeliet schakelaar(s) en stopcontacten |

- Zorg voor een veilig beheer. Vermijd het beschadigen van het asbestmateriaal. Controleer de toestand jaarlijks op wijzigingen.

- Eenvoudige handelingen: mag via doe-het-zelf of door werknemer(s) met opleidingsattest eenvoudige handelingen  
Het betreft een beperkte hoeveelheid hechtgebonden toepassing, die meestal makkelijk kan verwijderd worden. Raadpleeg de actuele wetgeving op de website van OVAM: <https://www.vlaanderen.be/asbest>. Onder strikte voorwaarden kan het eventueel toegestaan zijn om deze toepassing zelf te verwijderen: <https://www.vlaanderen.be/asbest#asbest-verwijderen>. Bij twijfel wordt echter sterk aangeraden om een erkende asbestverwijderaar of een bedrijf met werknemers met opleidingsattest eenvoudige handelingen te raadplegen. Zorg er bovendien voor dat u zich goed informeert via de websites van OVAM en andere officiële bronnen over de persoonlijke beschermingsmaatregelen die nodig zijn (minimaal FFP3 masker) en de richtlijnen voor het veilig verwijderen van asbest. Vermijd alleszins het (verder) beschadigen van de toepassing.

Houd er rekening mee dat deze toepassingen vaak onder spanning staan. Het is daarom aan te raden om ook een elektricien te raadplegen, aangezien het werken aan of verwijderen van deze toepassingen specifieke technische kennis vereist.

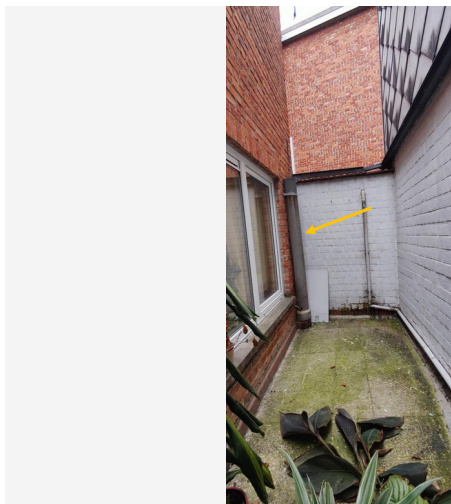
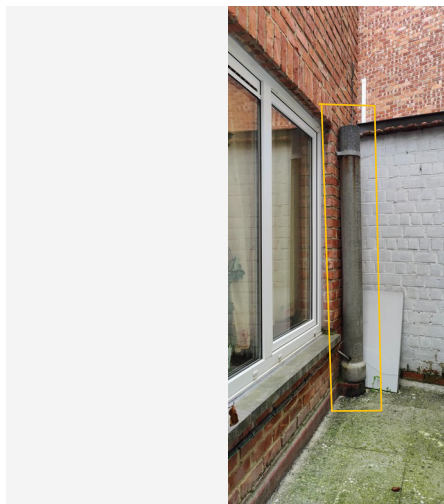
Het asbestmateriaal valt onder de mijlpaal van 2040.

| Eindbeoordeling materiaalarisico | Laag materiaalarisico en/of verlaagde kans op vezelvrijgave |

| Asbestsoort (vezeltype) | Crocidoliet aanwezig |
| Toestand van het materiaal | Licht beschadigd, licht verweerd. Intact calciumsilicaatmateriaal of categorie III 'gebondenheid' |

| Beschrijving | Asbestcement buis |

- Zorg voor een veilig beheer. Vermijd het beschadigen van het asbestmateriaal. Controleer de toestand jaarlijks op wijzigingen.

- Eenvoudige handelingen: mag via doe-het-zelf of door werknemer(s) met opleidingsattest eenvoudige handelingen  
Het betreft een beperkte hoeveelheid hechtgebonden toepassing, die meestal makkelijk kan verwijderd worden. Raadpleeg de actuele wetgeving op de website van OVAM: <https://www.vlaanderen.be/asbest>. Onder strikte voorwaarden kan het eventueel toegestaan zijn om deze toepassing zelf te verwijderen: <https://www.vlaanderen.be/asbest#asbest-verwijderen>. Bij twijfel wordt echter sterk aangeraden om een erkende asbestverwijderaar te raadplegen. Zorg er bovendien voor dat u zich goed informeert via de websites van OVAM en andere officiële bronnen over de persoonlijke beschermingsmaatregelen die nodig zijn (minimaal FFP3 masker) en de richtlijnen voor het veilig verwijderen van asbest. Vermijd alleszins het (verder) beschadigen van de toepassing.

Voer het afval op de correcte wijze - dubbel verpakt - af naar het recyclagepark of een erkend asbest inzamelaar. Informeer u op de website van uw intercommunale voor verwijdering welk afval u naar het recyclagepark mag brengen.

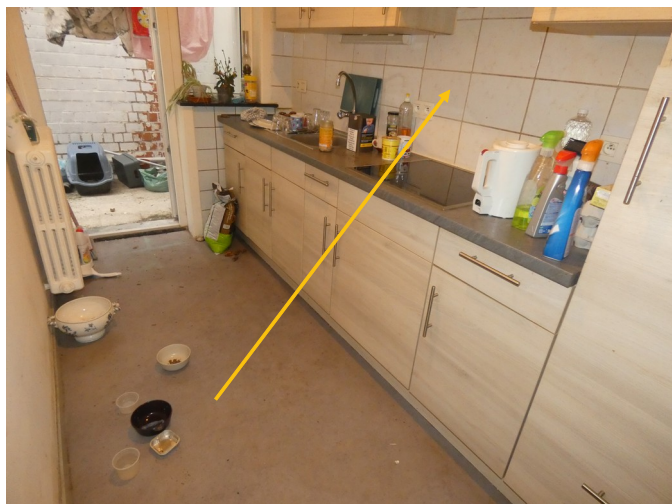
De lijmlaag achter de tegels bevat mogelijk asbest, dit was niet waarneembaar, er waren geen bestaande openingen in de wandtegels

Bij renovatie of verwijdering raden wij u aan om een monsternamen te laten uitvoeren om de aanwezigheid van asbest te kunnen uitsluiten

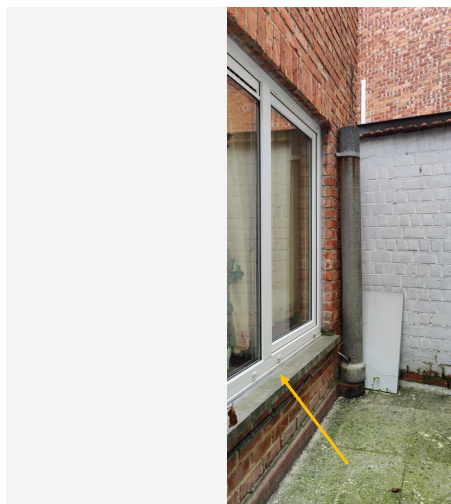
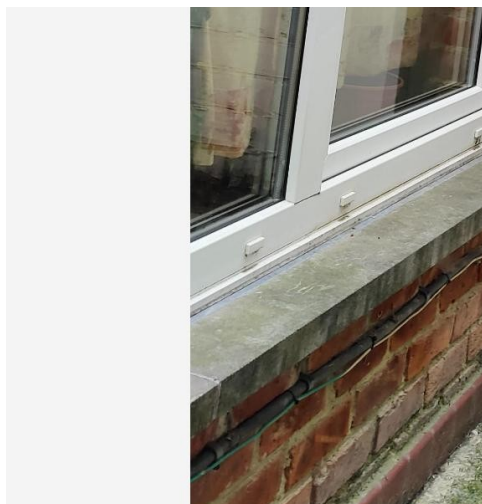
De dorpels en vensterbanken aan de buitenzijde van de woning zijn uit blauwe hardsteen (arduin)

De dorpels aan de binnenzijde zijn uit natuursteen (graniet/marmer/travertin, ...)

Dit zijn geen asbest-verdachte materialen.

De vensterbank van het raam aan de koer bestaat uit masal - zie aparte bronfiche.

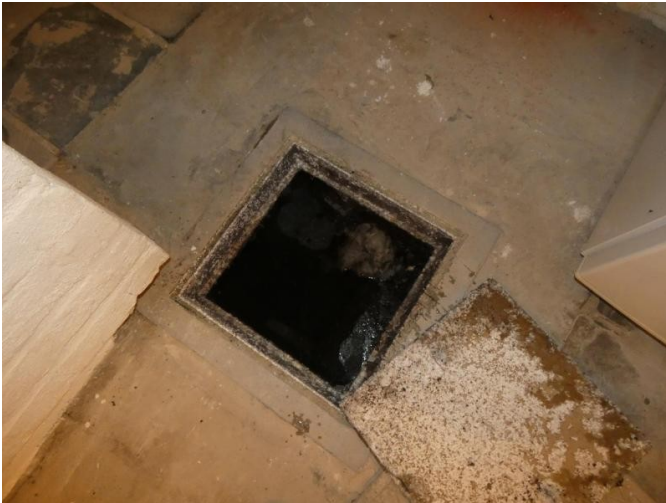
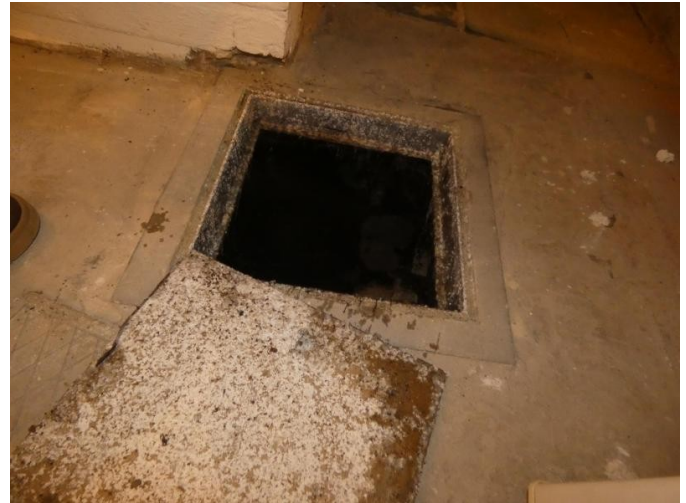
In de berging ('gemeenschappelijke ruimte' op plan) is een deksel aanwezig van een septische put. Het betreft een gemetselde/betonnen constructie met een metalen deksel. Deze materialen zijn niet asbest-verdacht.

Een toekomstige buis is uit PVC en dus ook niet verdacht.

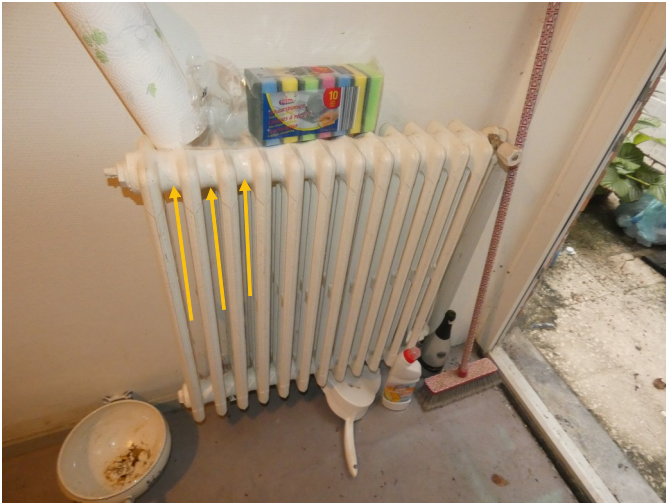
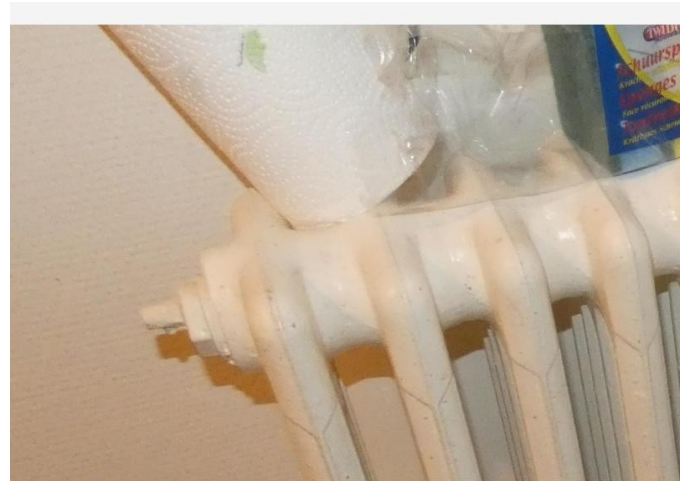
Tijdens onze inspectie trokken de gietijzeren radiatoren onze aandacht. Deze radiatoren bevatten vaak pakkingen die mogelijk asbestverdacht of asbesthoudend zijn. Omdat wij geen destructieve methoden mogen toepassen, hebben we visueel aan de buitenzijde geen pakkingen kunnen vaststellen. Bij renovatie, onderhoud of sloop is een destructief onderzoek naar deze radiatoren echter noodzakelijk, aangezien de kans groot is dat ze asbesthoudende pakkingen bevatten.

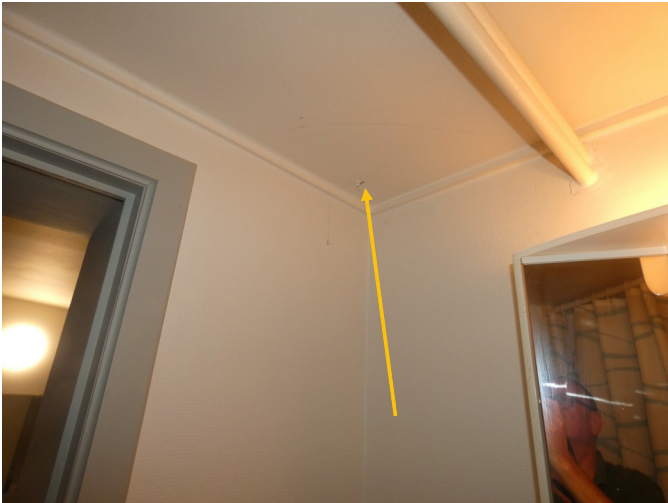
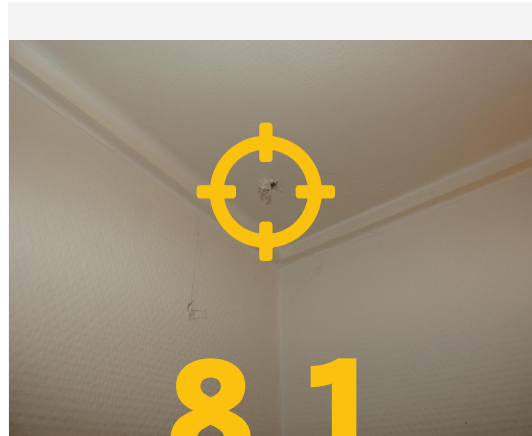
## Fiche 8: Pleisterwerk plafonds

Geen asbest

| # | Type | Referentie | Resultaat |
|---|---|---|---|
| 8.1 | Mengmonster | MM02 | Geen asbest |

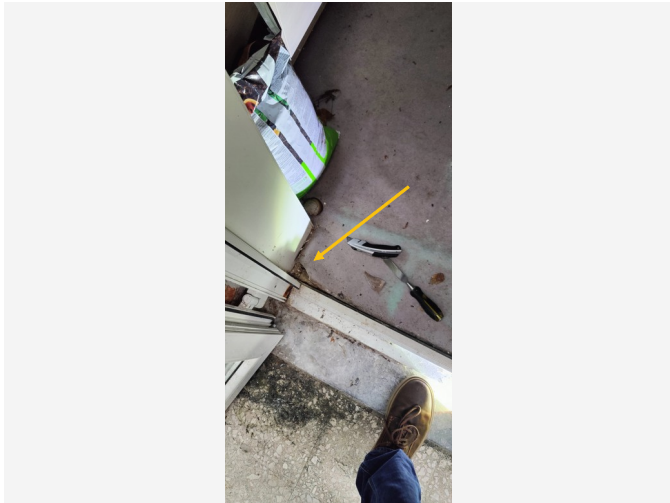
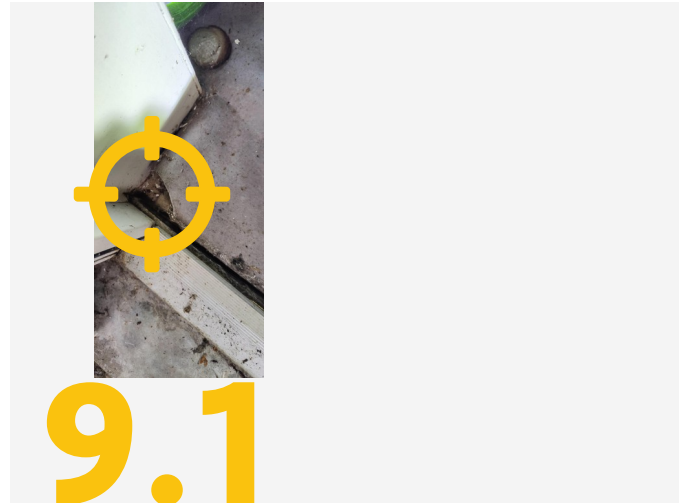
Geen asbest

| # | Type | Referentie | Resultaat |
|---|---|---|---|
| 9.1 | Puntmonster | MM03 | Geen asbest |

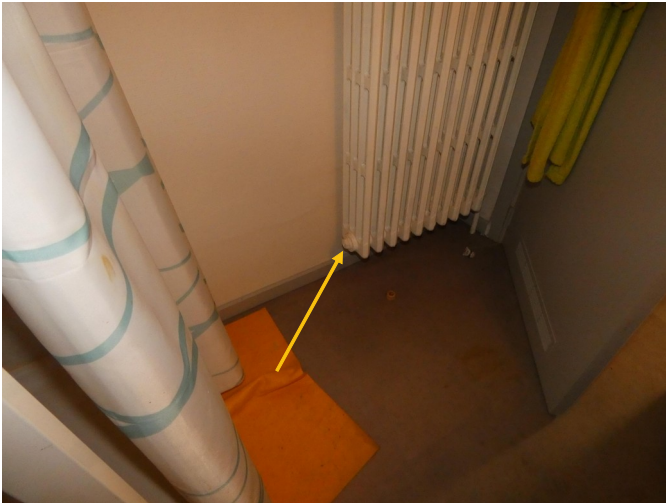
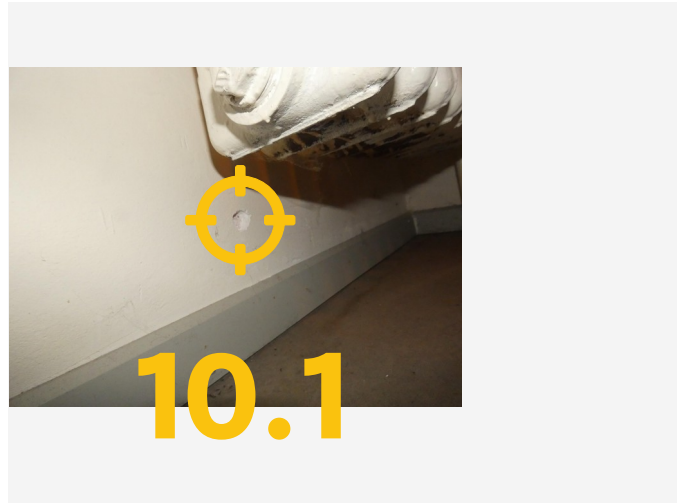
## Fiche 10: Muurpleister

Geen asbest

| # | Type | Referentie | Resultaat |
|---|---|---|---|
| 10.1 | Mengmonster | MM01 | Geen asbest |
