# Asbestinventarisat attest

Heldenplein 1A, 1840 Londerzeel  
Gemeenschappelijke delen

Attestnummer : 20251107-000060.000

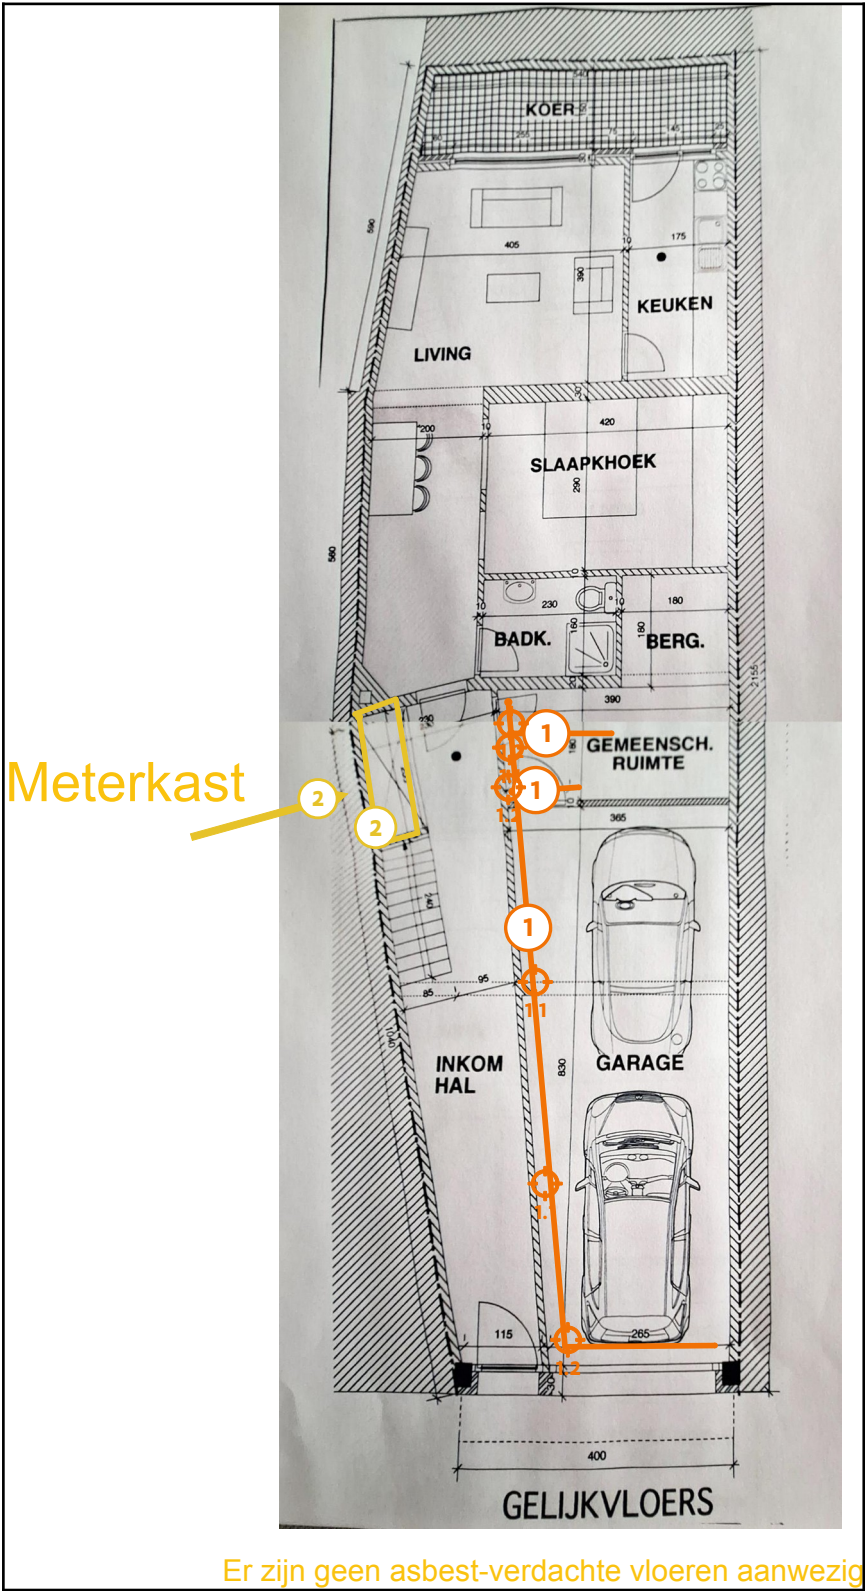
Plan 1.1: \_GV bakeliet - vloeren - buisisolatie

Er zijn geen asbest-verdachte vloeren aanwezig

| 1. Buisisolatie | Asbestmateriaal | Verwijderen |
| 2. Bakeliet schakelaar(s) en stopcontacten | Asbestmateriaal | Zorgvuldig beheren |

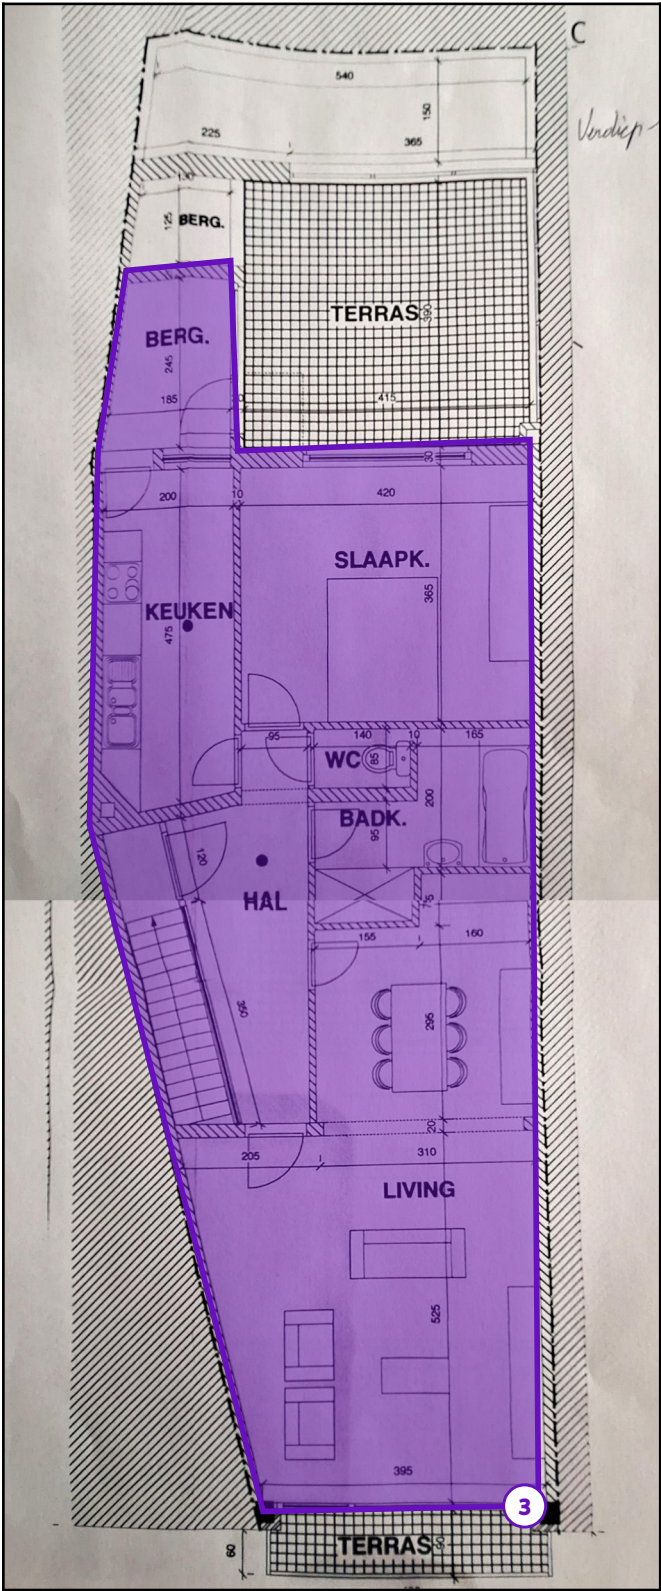
# Plan 1.4: \_1e - plat dak

| 3. Plat dak | Beperking | - |

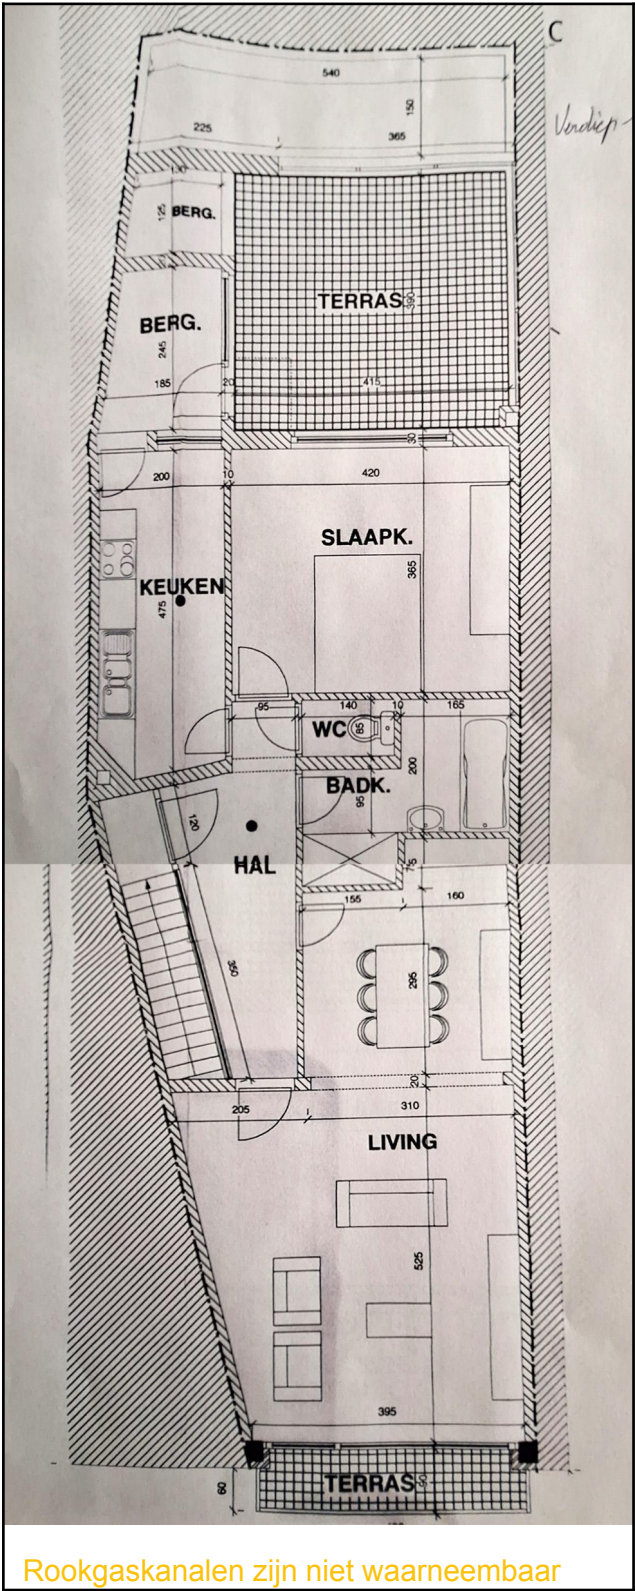
# Plan 1.6: \_1e rookgaskanalen

| 4. Rookgaskanalen | Beperking | - |

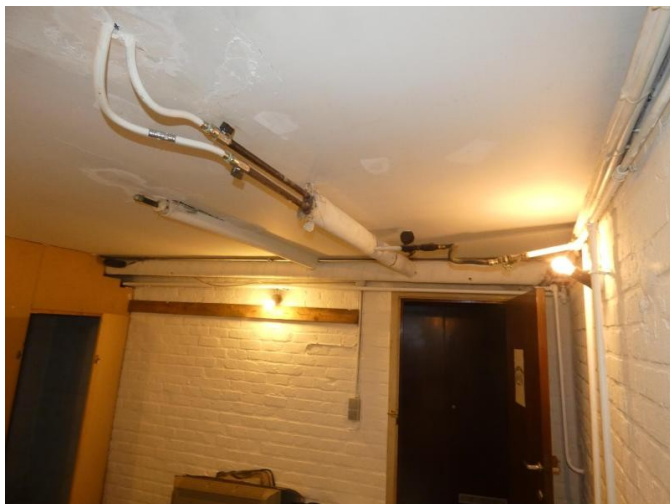
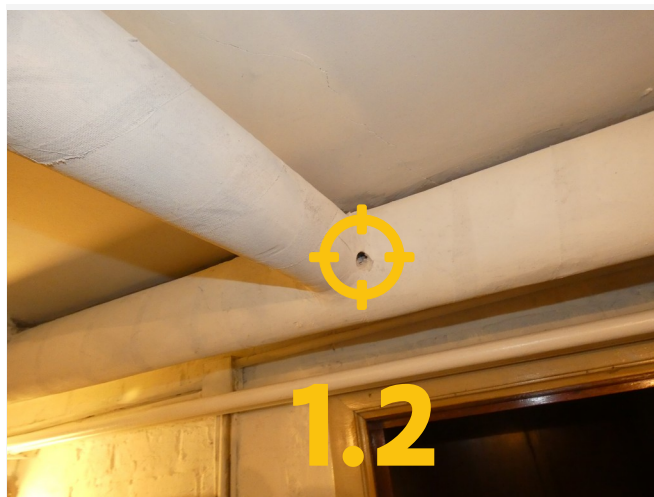
Het asbestmateriaal valt onder de mijlpaal van 2034.

Verwijderen

| Eindbeoordeling materiaalarisico | Verhoogd materiaalarisico en/of verhoogde kans op vezelvrijgave |

| Gebondenheid | Categorie 2: niet-hechtgebonden met matrix |
| Asbestsoort (vezeltype) | Amfibool aanwezig, uitgezonderd crocidoliet |
| Asbestconcentratie | Laag (< 50%) |
| Afschermingsgraad van het gehele materiaal | Geheel of deels (ook) vrij aan binnenluchtstromen |
| Toestand van het materiaal | Licht beschadigd, licht verweerd. Intact calciumsilicaatmateriaal of categorie III 'gebondenheid' |

| # | Type | Referentie | Resultaat |
|---|---|---|---|
| 1.1 | Mengmonster | MM03 | Amosiet |
| 1.2 | Mengmonster | MM04 | Amosiet |

| Beschrijving | Buisisolatie |
| Asbestmateriaal | In-situ afwerkingslagen - Thermische isolatie |

- Zorg voor een veilig beheer. Vermijd het beschadigen van het asbestmateriaal. Controleer de toestand jaarlijks op wijzigingen.

- Hermetische zone (erkend asbestverwijderaar)  
Deze toepassing mag enkel door een erkend verwijderaar weggenomen worden, in een hermetische zone.

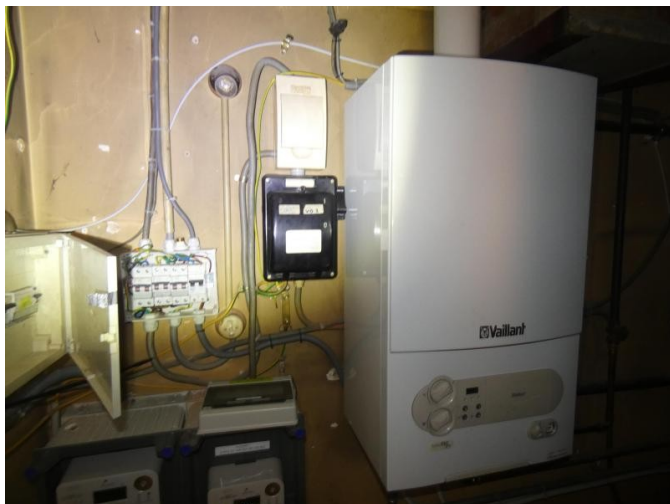
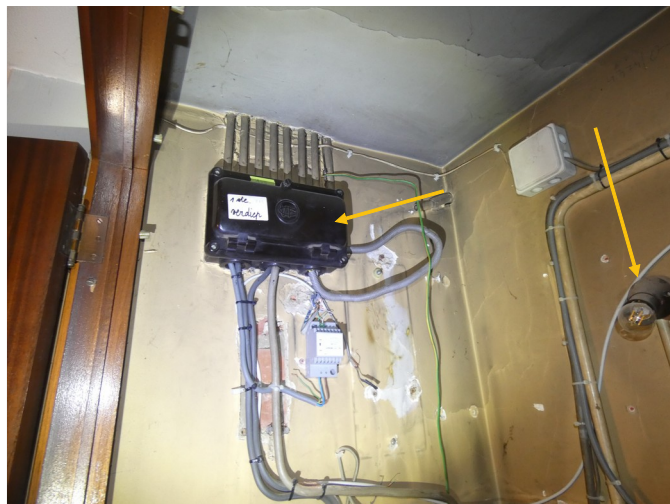
Het asbestmateriaal valt onder de mijlpaal van 2040.

Zorgvuldig beheren

| Eindbeoordeling materiaalisico | Laag materiaalisico en/of verlaagde kans op vezelvrijgave |

| Gebondenheid | Categorie 1: hechtgebonden in oorsprong |
| Asbestsoort (vezeltype) | Crocidoliet aanwezig |
| Toestand van het materiaal | Onbeschadigd, niet verweerd |

| Beschrijving | Bakeliet schakelaar(s) en stopcontacten |
| Opmerking | <p>In de meterkast zitten digitale meters, maar de hoofdschakelaar en een verbindingkast, alsook een lampfitting zijn uit bakeliet. Deze schatting mag niet worden gebruikt als maatstaf voor heffingen. Bakeliet wordt door ons beschouwd als een asbestverdachte toepassing, aangezien het in veel gevallen asbesthoudend is. We hebben echter geen staalname uitgevoerd om de functionaliteit van de schakelaars niet in gevaar te brengen.</p> |

- Zorg voor een veilig beheer. Vermijd het beschadigen van het asbestmateriaal. Controleer de toestand jaarlijks op wijzigingen.

- Eenvoudige handelingen: mag via doe-het-zelf of door werknemer(s) met opleidingsattest eenvoudige handelingen  
Het betreft een beperkte hoeveelheid hechtgebonden toepassing, die meestal makkelijk kan verwijderd worden. Raadpleeg de actuele wetgeving op de website van OVAM: <https://www.vlaanderen.be/asbest>. Onder strikte voorwaarden kan het eventueel toegestaan zijn om deze toepassing zelf te verwijderen: <https://www.vlaanderen.be/asbest#asbest-verwijderen>. Bij twijfel wordt echter sterk aangeraden om een erkende asbestverwijderaar of een bedrijf met werknemers met opleidingsattest eenvoudige handelingen te raadplegen. Zorg er bovendien voor dat u zich goed informeert via de websites van OVAM en andere officiële bronnen over de persoonlijke beschermingsmaatregelen die nodig zijn (minimal FFP3 masker) en de richtlijnen voor het veilig verwijderen van asbest. Vermijd alleszins het (verder) beschadigen van de toepassing.

Houd er rekening mee dat deze toepassingen vaak onder spanning staan. Het is daarom aan te raden om ook een elektricien te raadplegen, aangezien het werken aan of verwijderen van deze toepassingen specifieke technische kennis vereist.

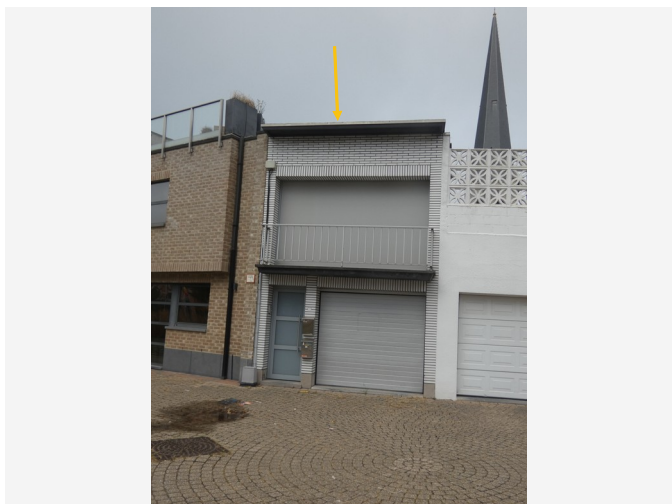
Situeringsfoto

**Reden:** Het te onderzoeken materiaal situeert zich hoger dan 3,50 m te rekenen vanaf een veilige ondergrond

**Uitleg van de asbestdeskundige:** Het platte dak bevindt zich op een hoogte boven 3,5 m en kan daarom niet onderzocht worden met de standaard middelen. Het is niet bekend welk type dakbedekking gebruikt is.

Daarom is het aangewezen bij eventueel toekomstige dakwerken, de bestaande laag (lagen) te bemonsteren en te laten analyseren om de aanwezigheid van asbest te bevestigen dan wel uit te sluiten.

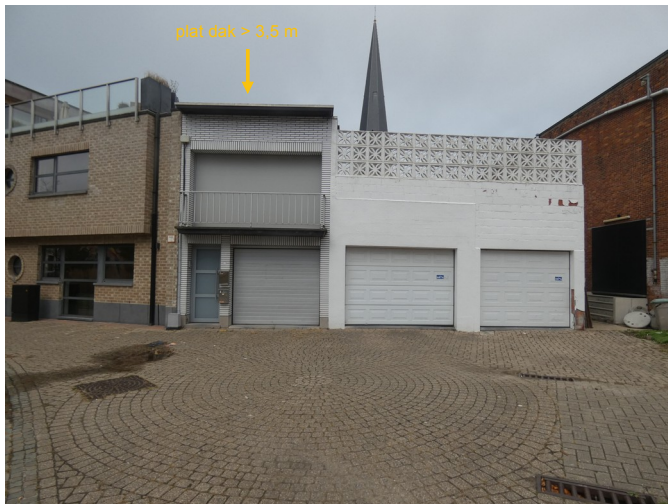
Situeringfoto

**Reden:** Het te onderzoeken materiaal situeert zich hoger dan 3,50 m te rekenen vanaf een veilige ondergrond

**Uitleg van de asbestdeskundige:** Het platte dak, waarop in theorie rookgaskanalen kunnen aanwezig zijn, kan niet geïnspecteerd worden omdat de hoogte groter is dan 3,5 meter: boven 1e verdieping.

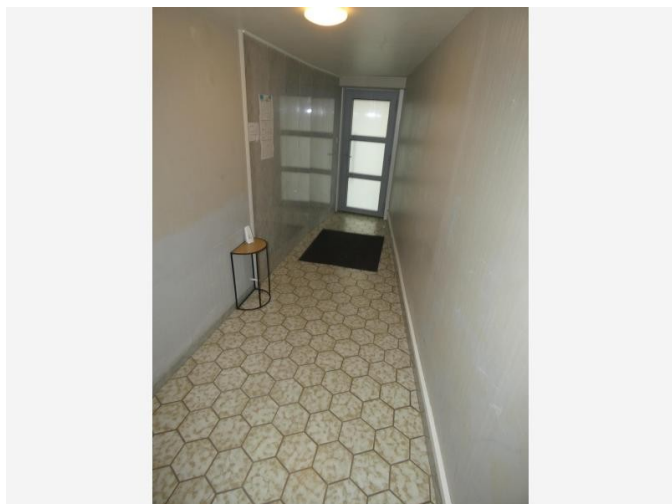
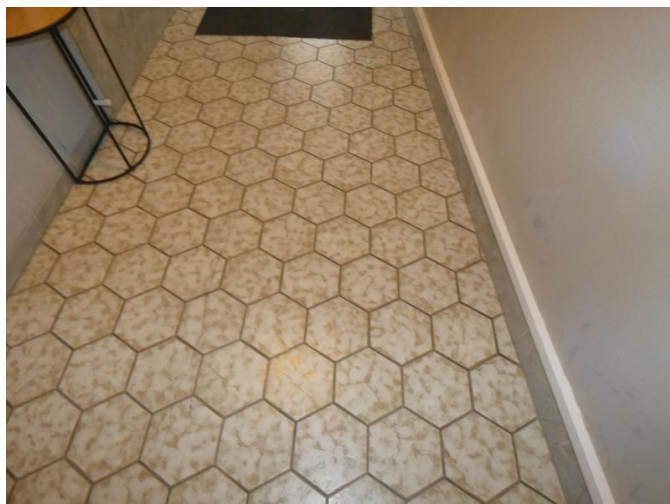
De vloer is volledig betegeld en is niet asbest-verdacht.

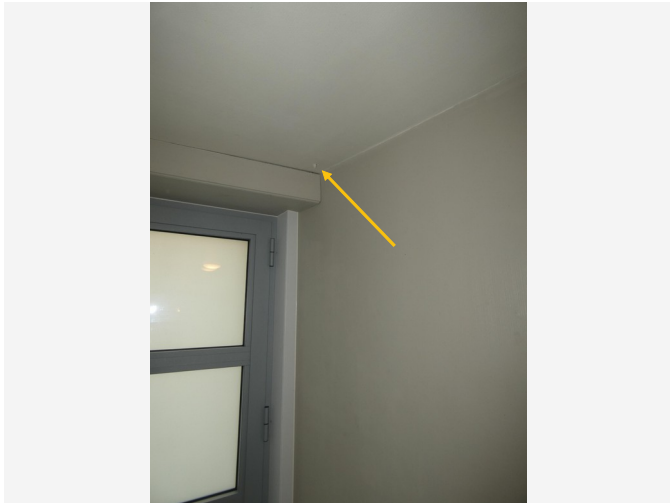
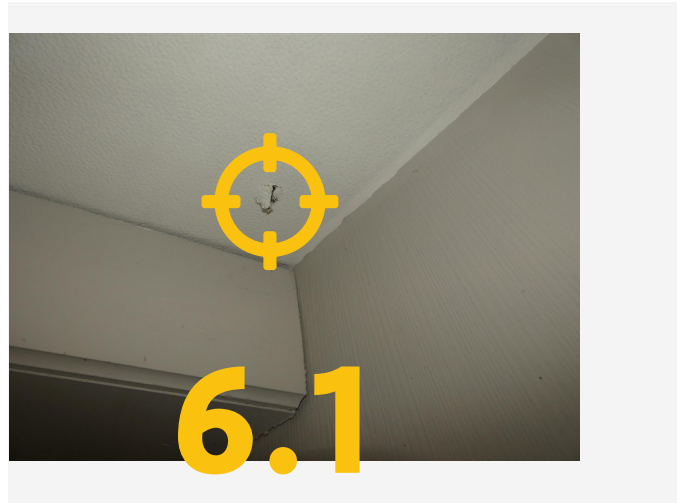
## Fiche 6: Pleisterwerk plafonds

Geen asbest

| # | Type | Referentie | Resultaat |
|---|---|---|---|
| 6.1 | Mengmonster | MM02 | Geen asbest |

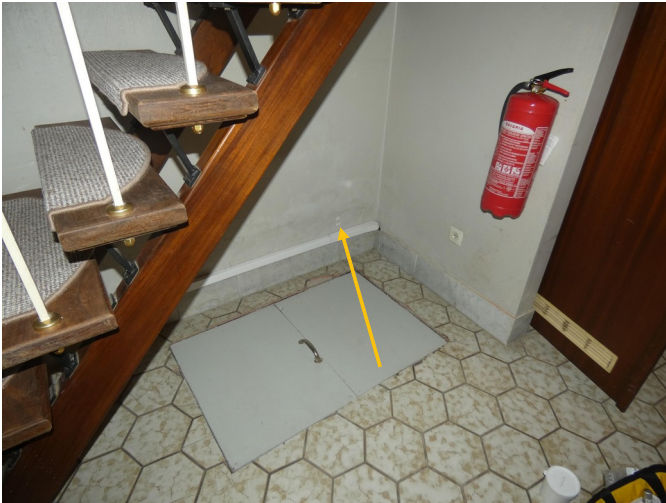
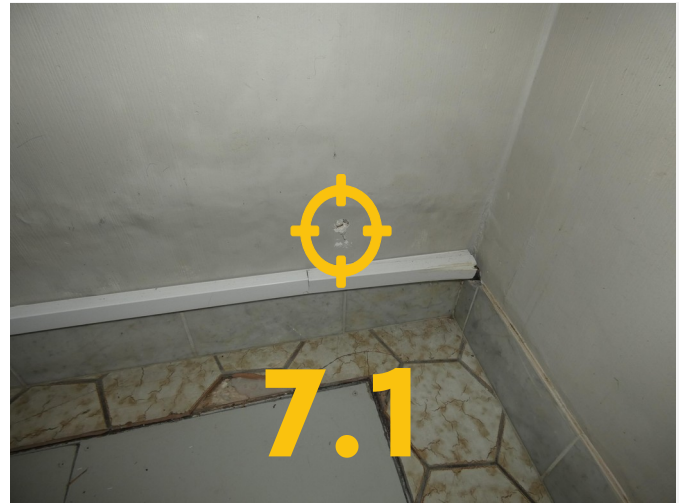
## Fiche 7: Muurpleister

Geen asbest

| # | Type | Referentie | Resultaat |
|---|---|---|---|
| 7.1 | Mengmonster | MM01 | Geen asbest |

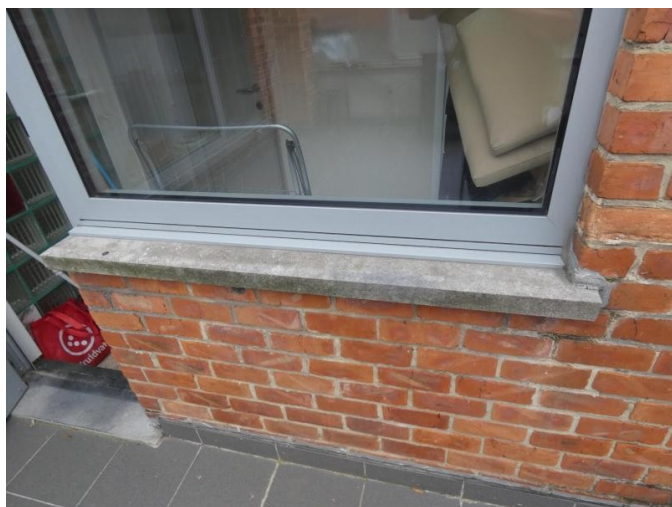
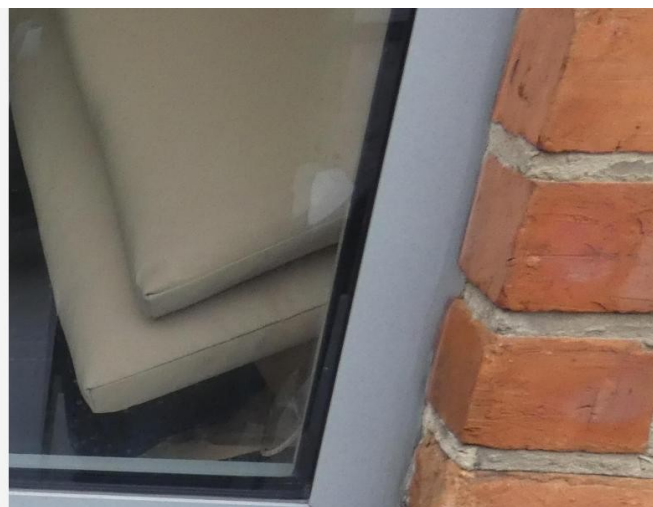
### Fiche 8: Afdichtingsmateriaal schrijnwerk

| Beschrijving | Notitie | Terug te vinden op plannen |
|---|---|---|
| Fiche 8: Afdichtingsmateriaal schrijnwerk | De ramen zijn vrij recent vernieuwd. Daarom is oude - eventuele asbesthoudende - mastiek verwijderd. | Plan 1.2: „GV muurpleister - mastieken |
