# Asbestinventarisatetest

Henri Caronstraat 12/022, 1560 Hoeilaart

Attestnummer : 20250401-000106.000

Uitgegeven op : 01.04.2025

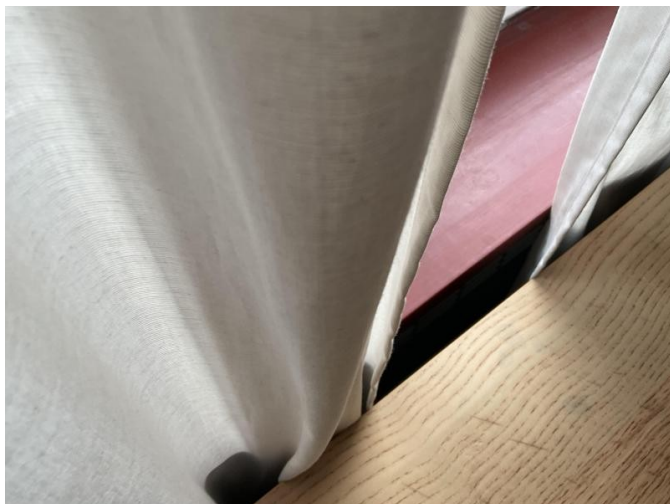
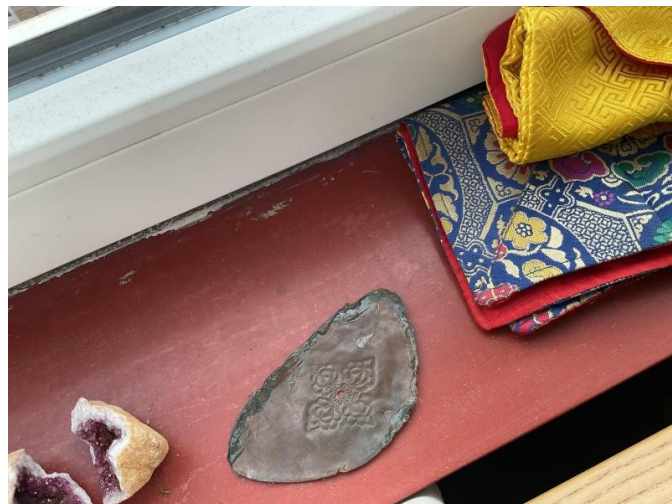
Overzichtsfoto

Detailfoto

| Eindbeoordeling materiaalrisico | Laag materiaalrisico en/of verlaagde kans op vezelvrijgave |

| Toestand van het materiaal | Licht beschadigd, licht verweerd. Intact calciumsilicaatmateriaal of categorie III 'gebondenheid' |

| Beschrijving | Venstertablet straatzijde |
| Opmerking | Betreft 1 toepassing aan de straatzijde. |

Het asbestmateriaal valt onder de mijlpaal van 2040.

- Zorg voor een veilig beheer. Vermijd het beschadigen van het asbestmateriaal. Controleer de toestand jaarlijks op wijzigingen.
- Verwijder dit asbestmateriaal zo snel mogelijk. Volg de toestand goed op.

- Eenvoudige handelingen: mag via doe-het-zelf of door werknemer(s) met opleidingsattest eenvoudige handelingen  
Deze hechtgebonden toepassing kan in zijn geheel verwijderd worden zonder vezelvrijgave.  
Hanteer de juiste verwijderingsmethodieken.

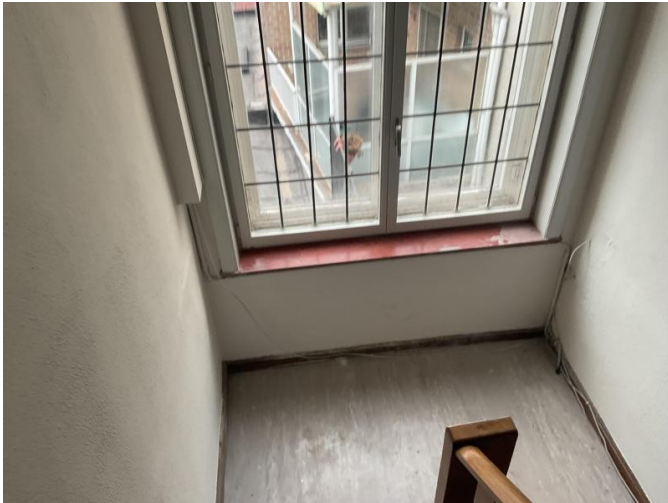
In de traphal bevinden er zich 2 asbest-toepassingen (venstertabletten).

Er is reeds een asbestattest voor de gemeenschappelijke delen aanwezig.

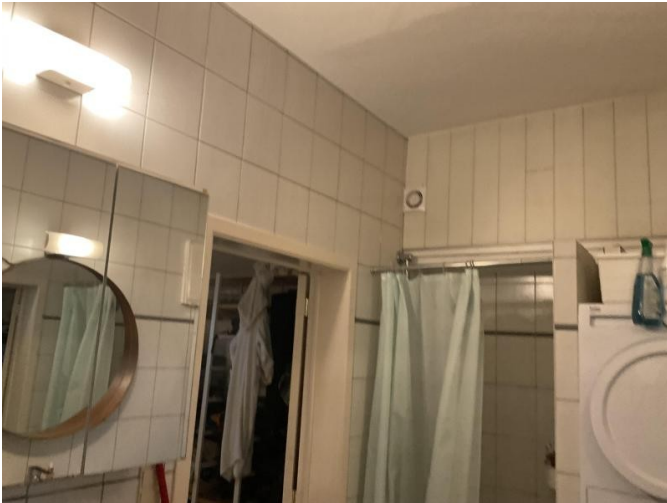
Tegels niet asbestverdacht.

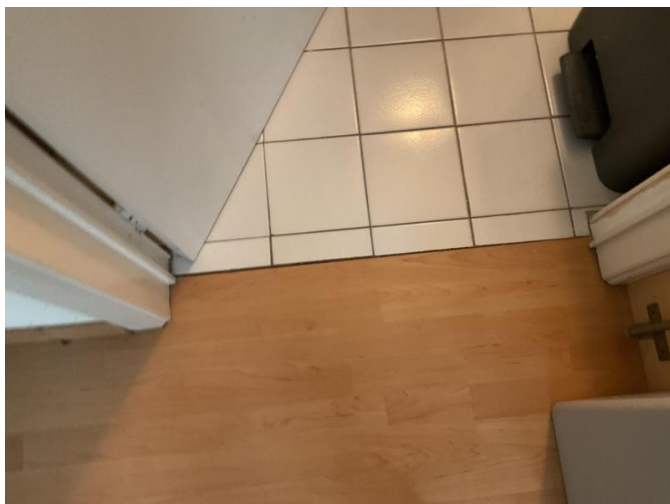
Er werden geen asbestverdachte toepassingen aangetroffen in de studio.

Vaststellingen betreffen de toplaag en niet representatief voor eventuele onderliggende lagen.

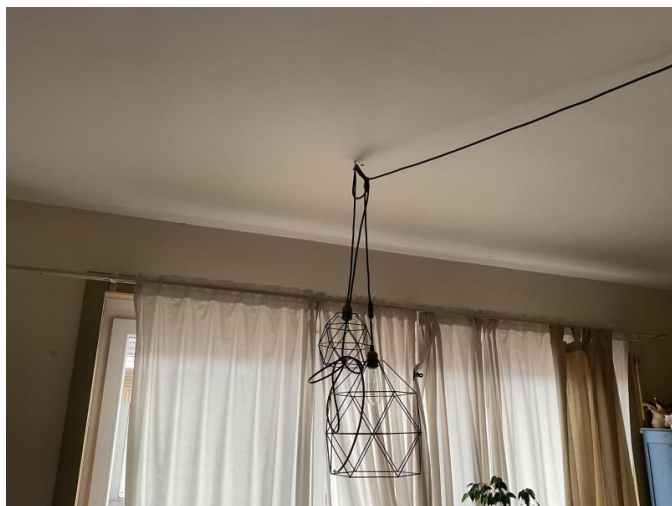
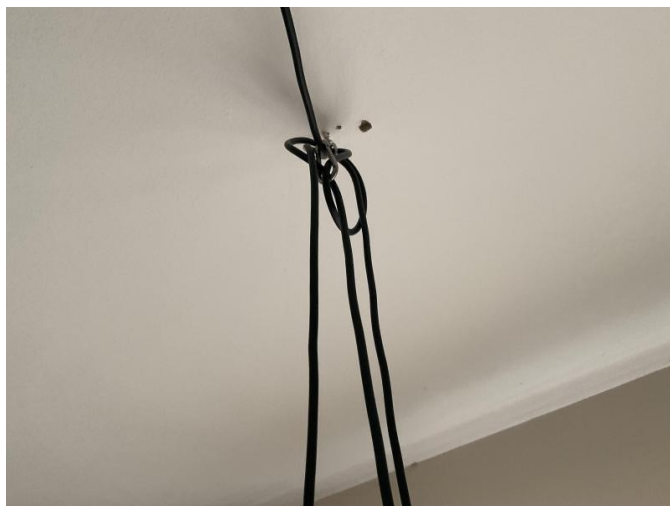
## Fiche 5: Plafond

Geen asbest

| # | Type | Referentie | Resultaat |
|---|---|---|---|
| 5.1 | Mengmonster | M02 | Geen asbest |

| Opmerking | Volledige plafond bestaande uit pleisterwerk. |

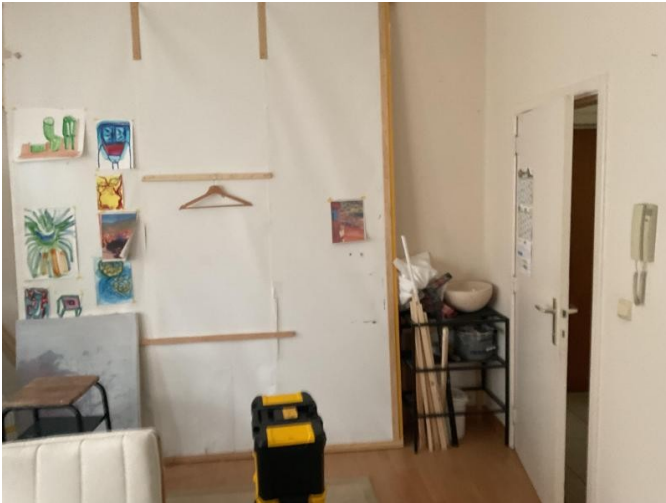
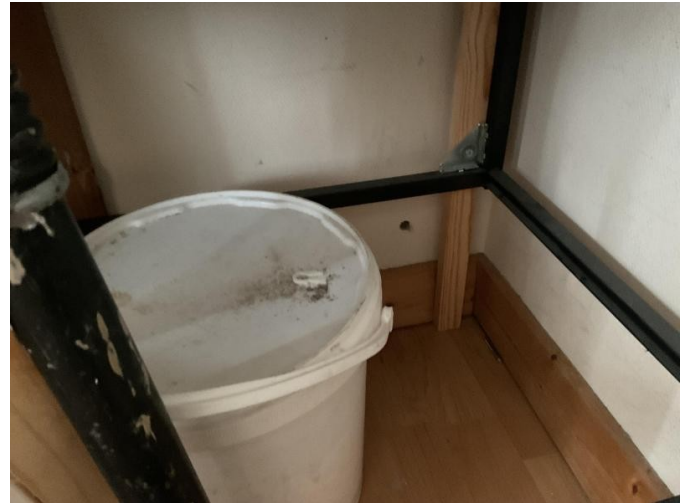
## Fiche 6: Pleisterwerk

Geen asbest

| # | Type | Referentie | Resultaat |
|---|---|---|---|
| 6.1 | Mengmonster | M01 | Geen asbest |

| Opmerking | Alle muren bestaan uit pleisterwerk. |
