# Asbestinventarisatetest

Terlindenstraat 21, 1740 Ternat

Attestnummer : 20251103-000101.000

**Niet-asbestveilig**

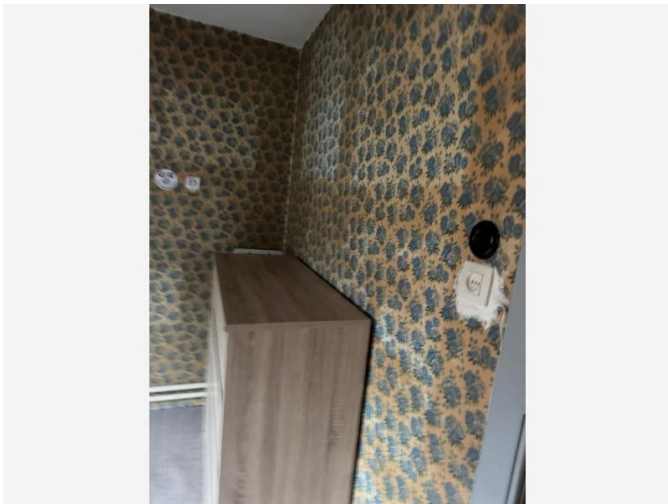
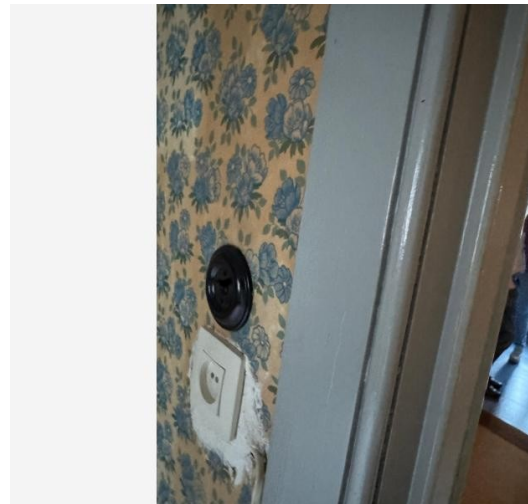
Het asbestmateriaal valt onder de mijlpaal van 2040.

| Eindbeoordeling materiaalarisico | Verhoogd materiaalarisico en/of verhoogde kans op vezelvrijgave |

| Asbestsoort (vezeltype) | Crocidoliet aanwezig |
| Asbestconcentratie | Laag (< 50%) |
| Afschermingsgraad van het gehele materiaal | Geheel of deels (ook) vrij aan de binnenlucht |
| Toestand van het materiaal | Licht beschadigd, licht verweerd. Intact calciumsilicaatmateriaal of categorie III 'gebondenheid' |

| Beschrijving | Bakeliet schakelaars/stopcontacten |
| Identificatiemethode | <p>De asbestdeskundige beoordeelt het materiaal als asbestverdacht en dus asbesthoudend, en dit zonder monstername.</p> <p>Motivatie: De monstername brengt andere schade aan dan schade die inherent is aan de monstername.</p> |

Verwijderen

- Zorg voor een veilig beheer. Vermijd het beschadigen van het asbestmateriaal. Controleer de toestand jaarlijks op wijzigingen.
- Voer bijkomende staalname(s) uit.

- Eenvoudige handelingen: mag via doe-het-zelf of door werknemer(s) met opleidingsattest eenvoudige handelingen  
Deze toepassing kan door een aannemer die over een opleidingsattest eenvoudige handelingen beschikt of door een particulier (doe-het-zelf), verwijderd worden indien er geen verhoogd risico op vrijgave van asbestvezels (max. concentratie 0,01 vezels/cm<sup>3</sup> - CODEX Art. VI.3-54) ontstaat en de toepassing voorafgaand wordt gefixeerd/bevochtigd; de individuele elementen zonder machinale werktuigen (boormachine, slijpschijf, hogedrukreiniger,...) en zonder breken of gooien een voor een losgemaakt worden; en ten slotte dubbel en luchtdicht verpakt weggevoerd worden naar een erkend afvalpunt (recyclagepark).

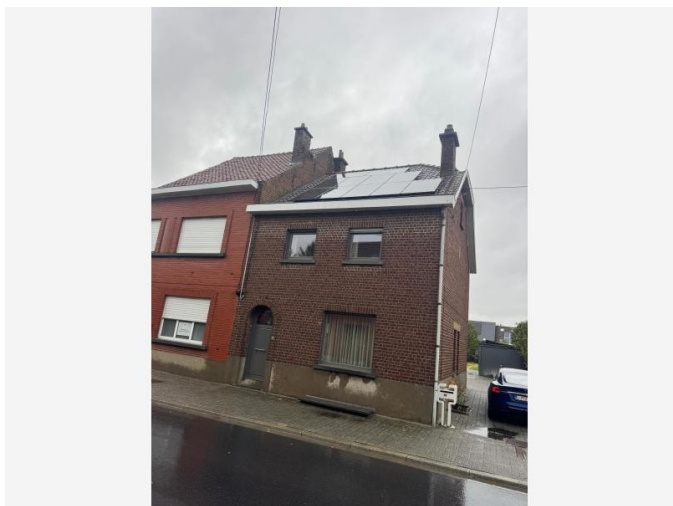
**Reden:** Het te onderzoeken materiaal situeert zich hoger dan 3,50 m te rekenen vanaf een veilige ondergrond

**Uitleg van de asbestdeskundige:** De schouw bevat binnenin mogelijk een asbestcement rookgaskanaal. Laat dit onderzoeken bij eventuele werken.

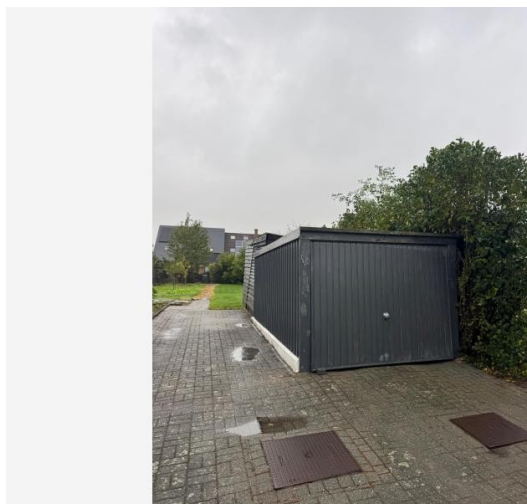
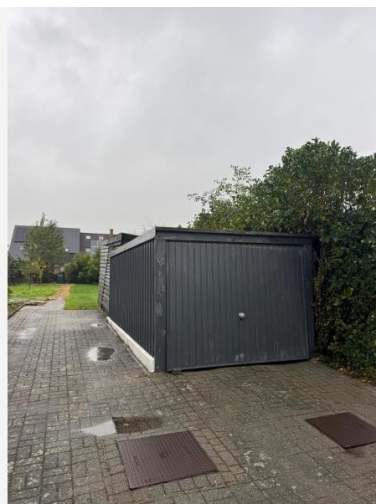
Geen waarneembare asbestverdachte materialen aangetroffen.

| Basis voor advies | De asbestdeskundige beoordeelt het materiaal als niet-asbestverdacht. |

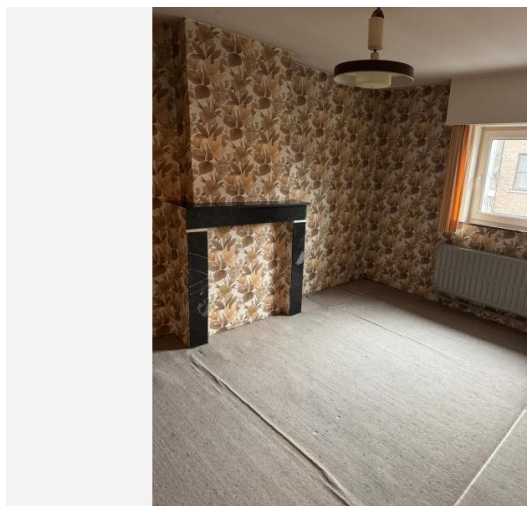
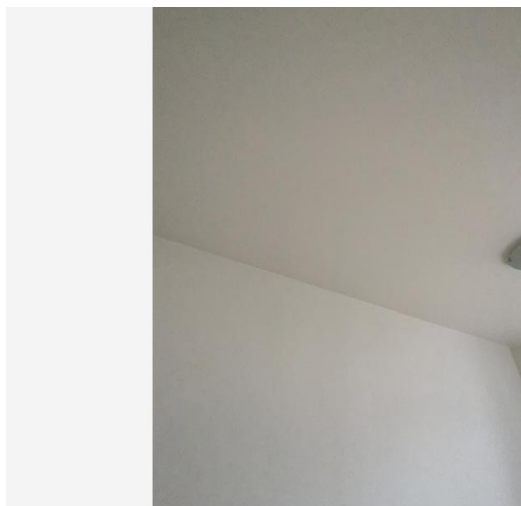
## Fiche 4: Pleisterwerk wanden

Geen asbest

| # | Type | Referentie | Resultaat |
|---|---|---|---|
| 4.1 | Mengmonster | 311025-Plei-ter | Geen asbest |

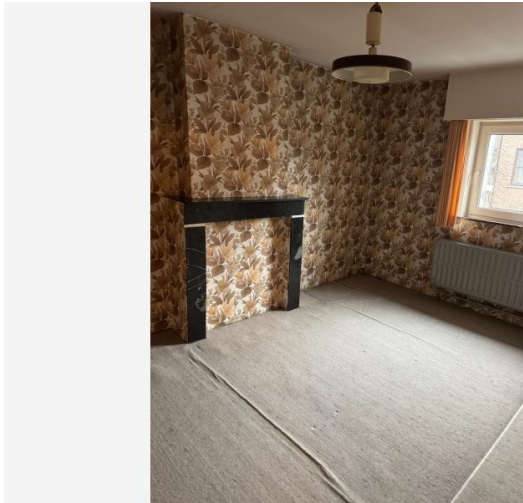
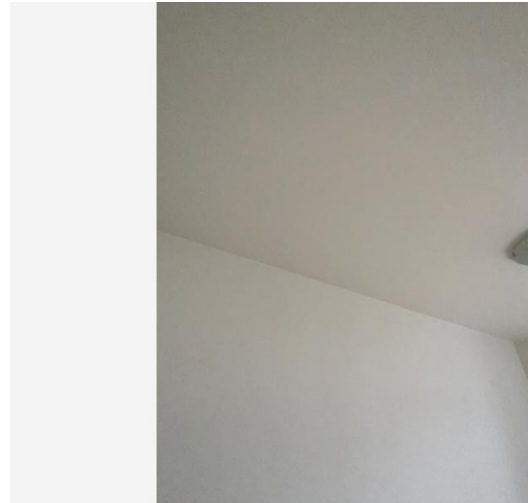
## Fiche 5: Pleisterwerk plafonds

Geen asbest

| # | Type | Referentie | Resultaat |
|---|---|---|---|
| 5.1 | Mengmonster | 311025-pleipla-ter | Geen asbest |

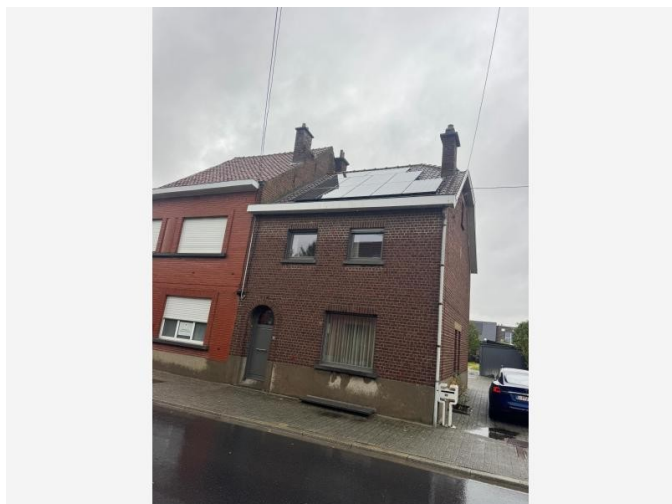
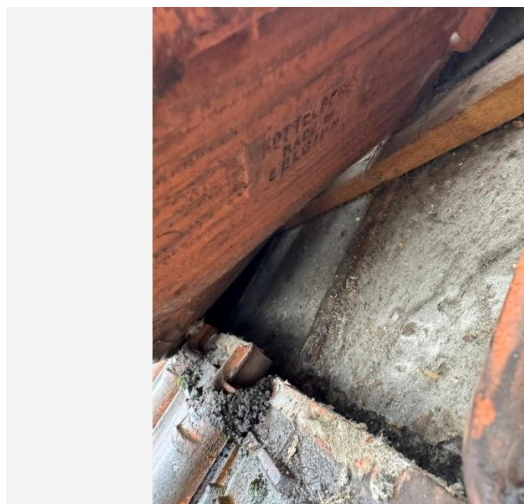
### Fiche 6: Dakbedekking (niet verdacht)

| Beschrijving | Notitie | Terug te vinden op plannen |
|---|---|---|
| Fiche 6: Dakbedekking (niet verdacht) | De dakbedekking is niet-asbestverdacht. | Plan 1.1: Hoofdgebouw plan |

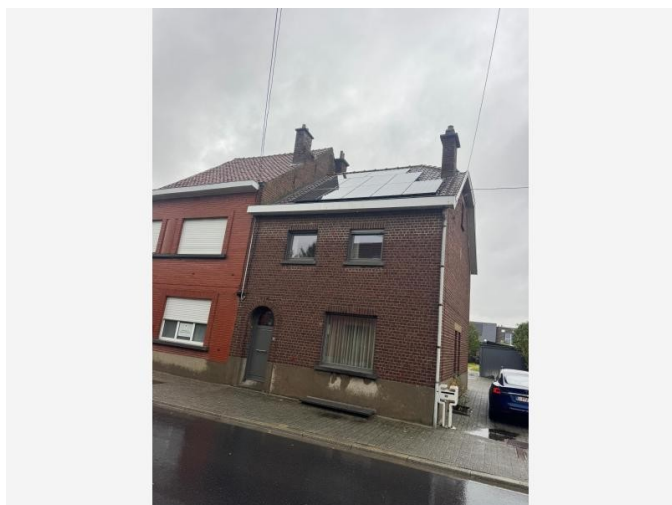
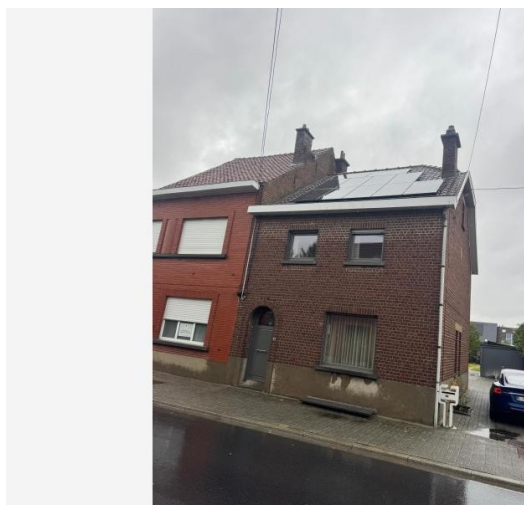
### Fiche 7: Dakbedekking bestaande uit pannen (niet verdacht)

| Beschrijving | Notitie | Terug te vinden op plannen |
|---|---|---|
| Fiche 7: Dakbedekking bestaande uit pannen (niet verdacht) | De dakbedekking is niet-asbestverdacht. | Plan 1.1: Hoofdgebouw plan |
