# Asbestinventarisatetest

Weversstraat 17, 2370 Arendonk

Attestnummer : 20251030-000209.000

Uitgegeven op : 30.10.2025

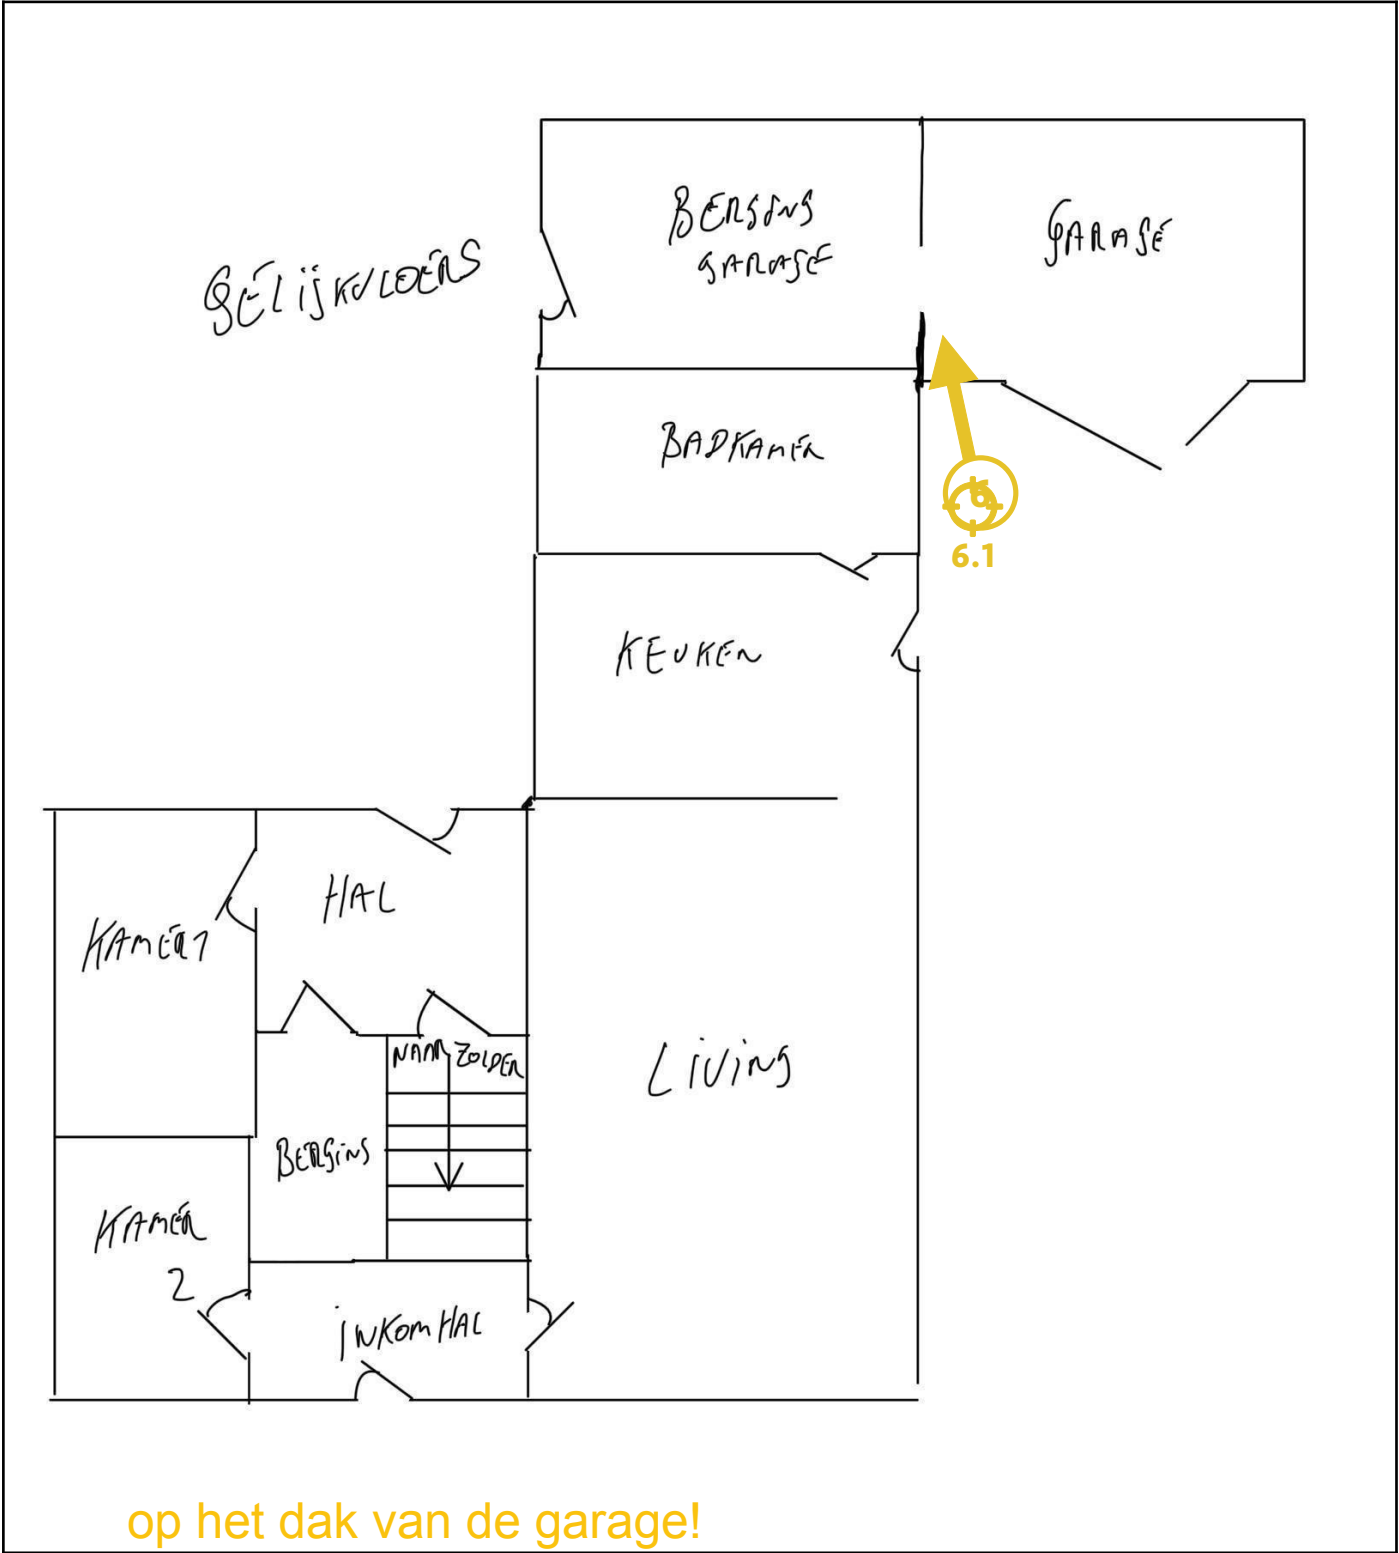
Plan 1.3: Gelijkvloers Asbestcementbuis

| 6. Asbestcementbuis | Asbestmateriaal | Zorgvuldig beheren |

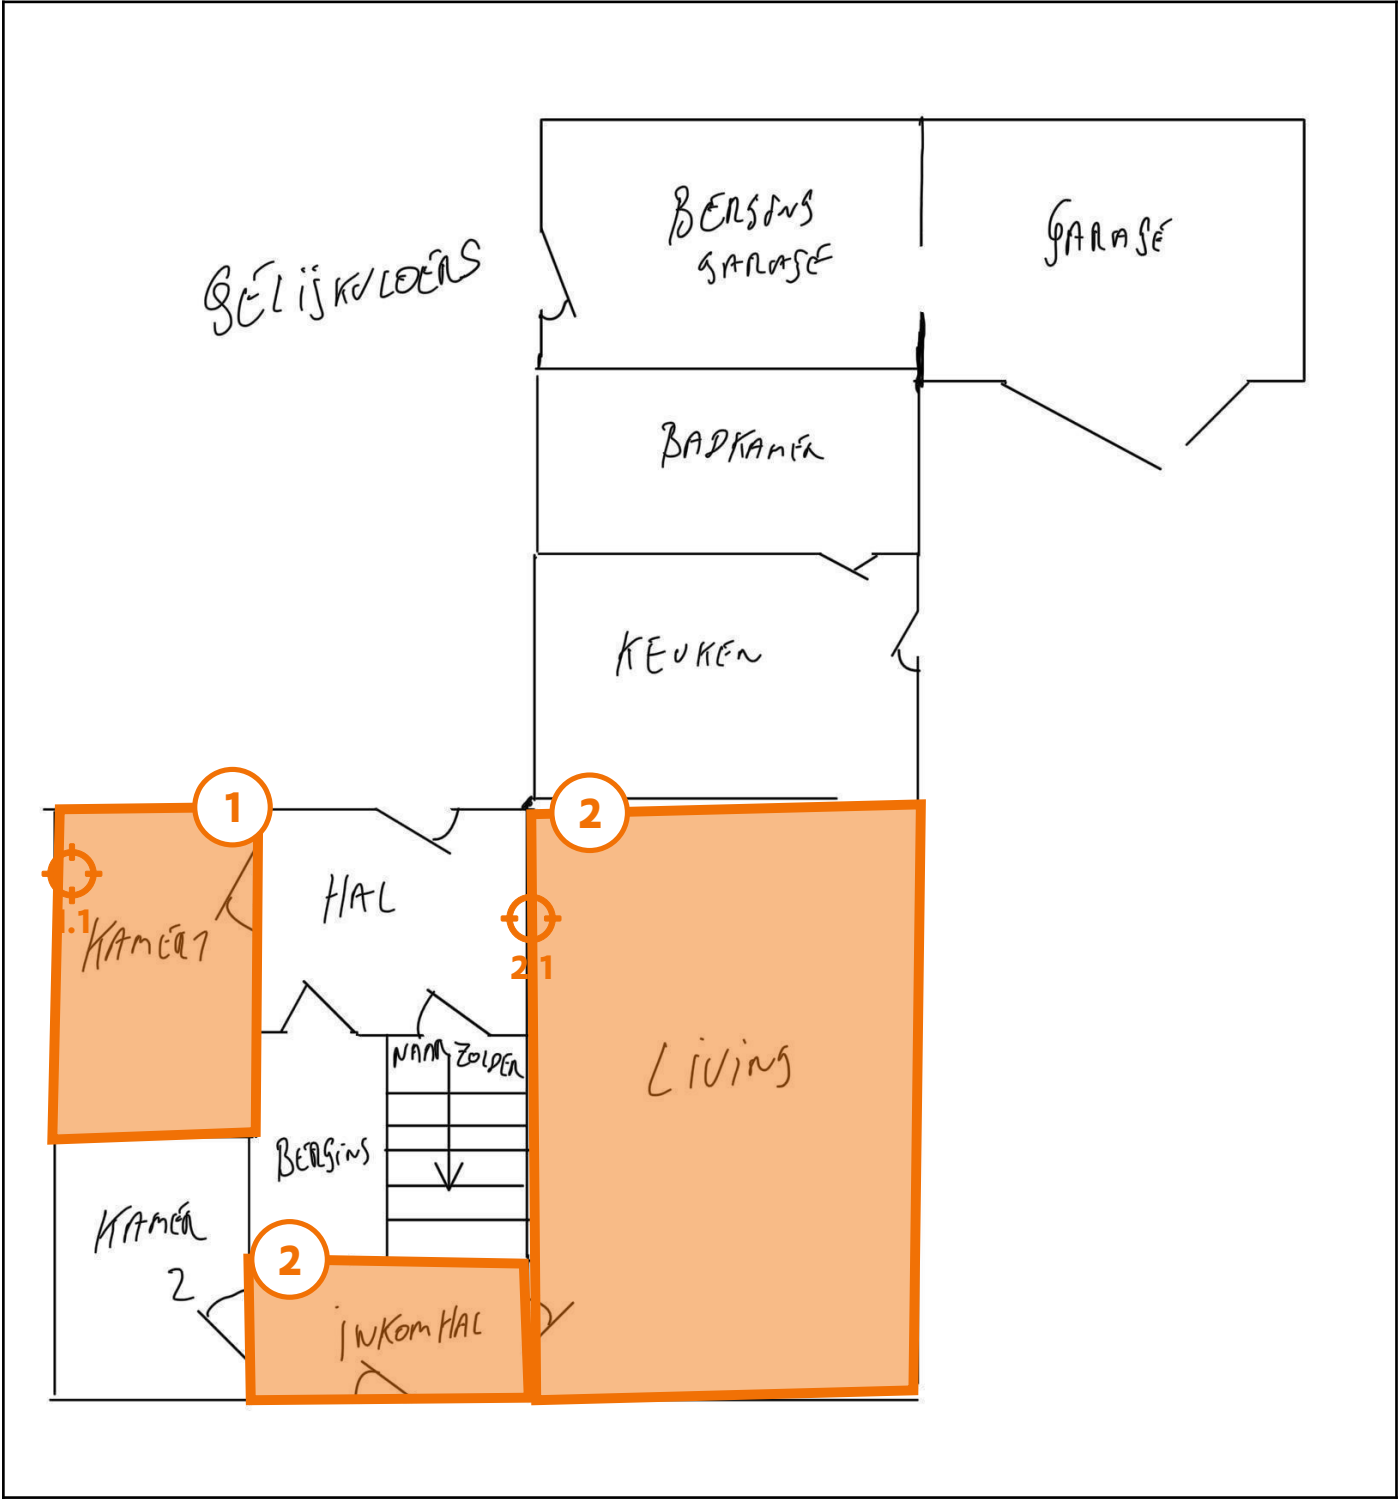
Plan 1.7: Gelijkvloers vloerzeil verdacht

| Beschrijving | Type | Actie |
|---|---|---|
| 1. Vloerzeil | Asbestmateriaal | <a href="#">Verwijderen</a> |

| 2. Vloerzeil | Asbestmateriaal | <a href="#">Verwijderen</a> |

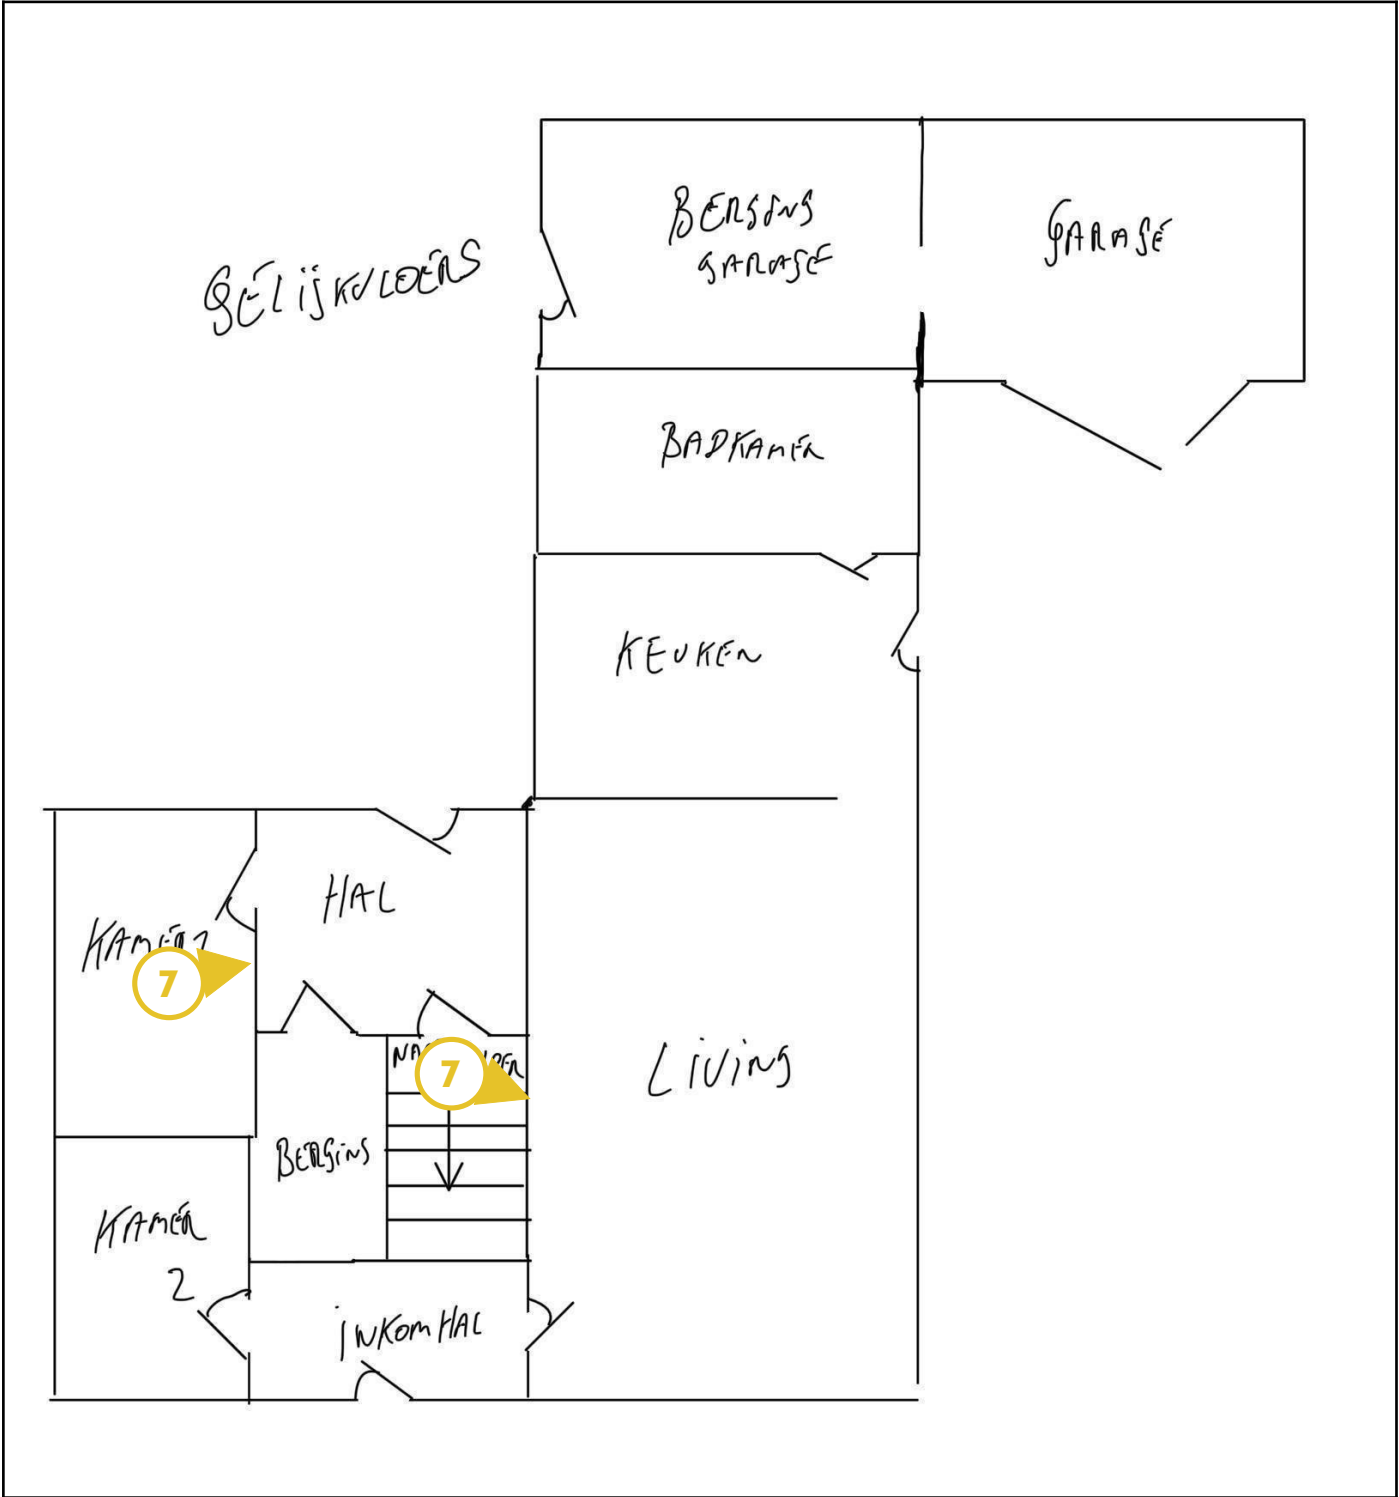
# Plan 1.9: Gelijkvloers bakeliet

| Beschrijving | Type | Actie |
|---|---|---|
| 7. Bakeliet - Stopcontacten & schakelaars (binnen) | Asbestmateriaal | Zorgvuldig beheren |

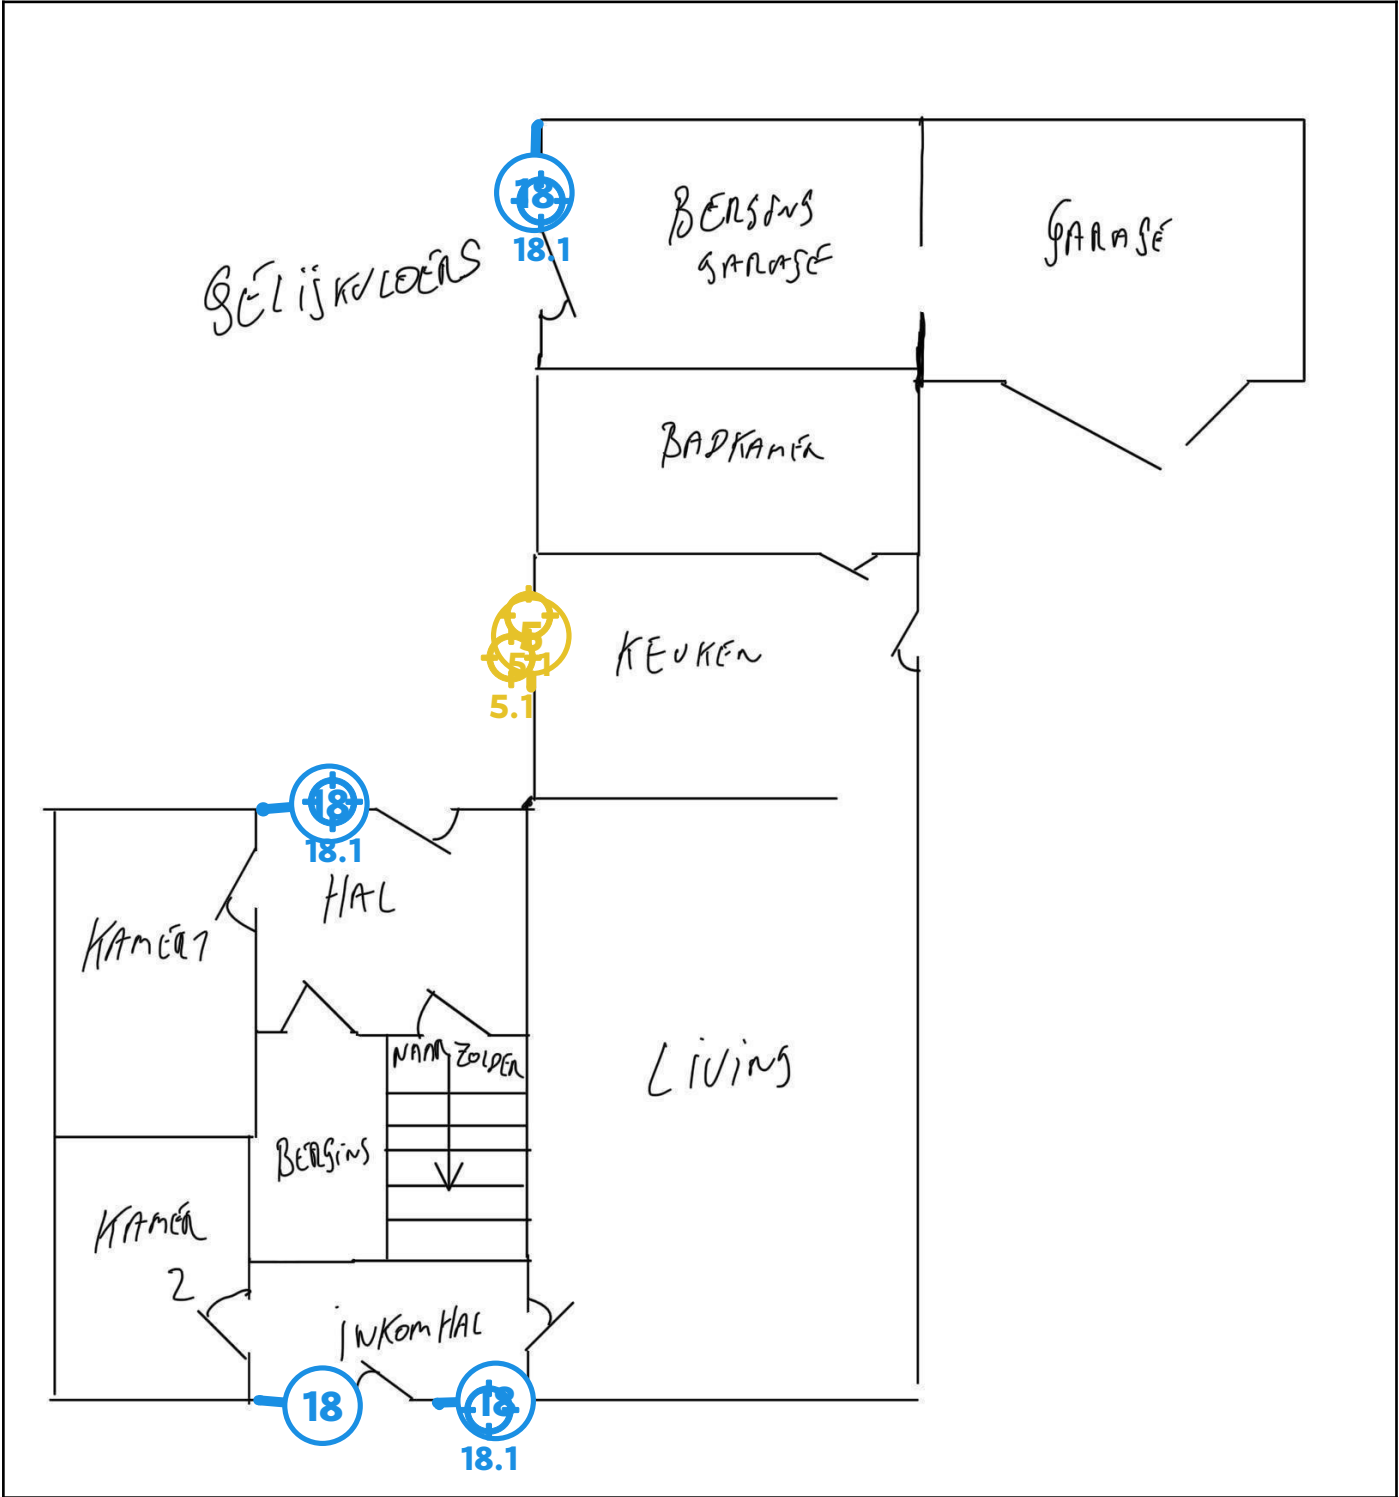
# Plan 1.10: Gelijkvloers mastiek en stopverf

| Beschrijving | Type | Actie |
|---|---|---|
| 5. Mastiek/kit tussen muur en profiel buiten | Asbestmateriaal | Zorgvuldig beheren |

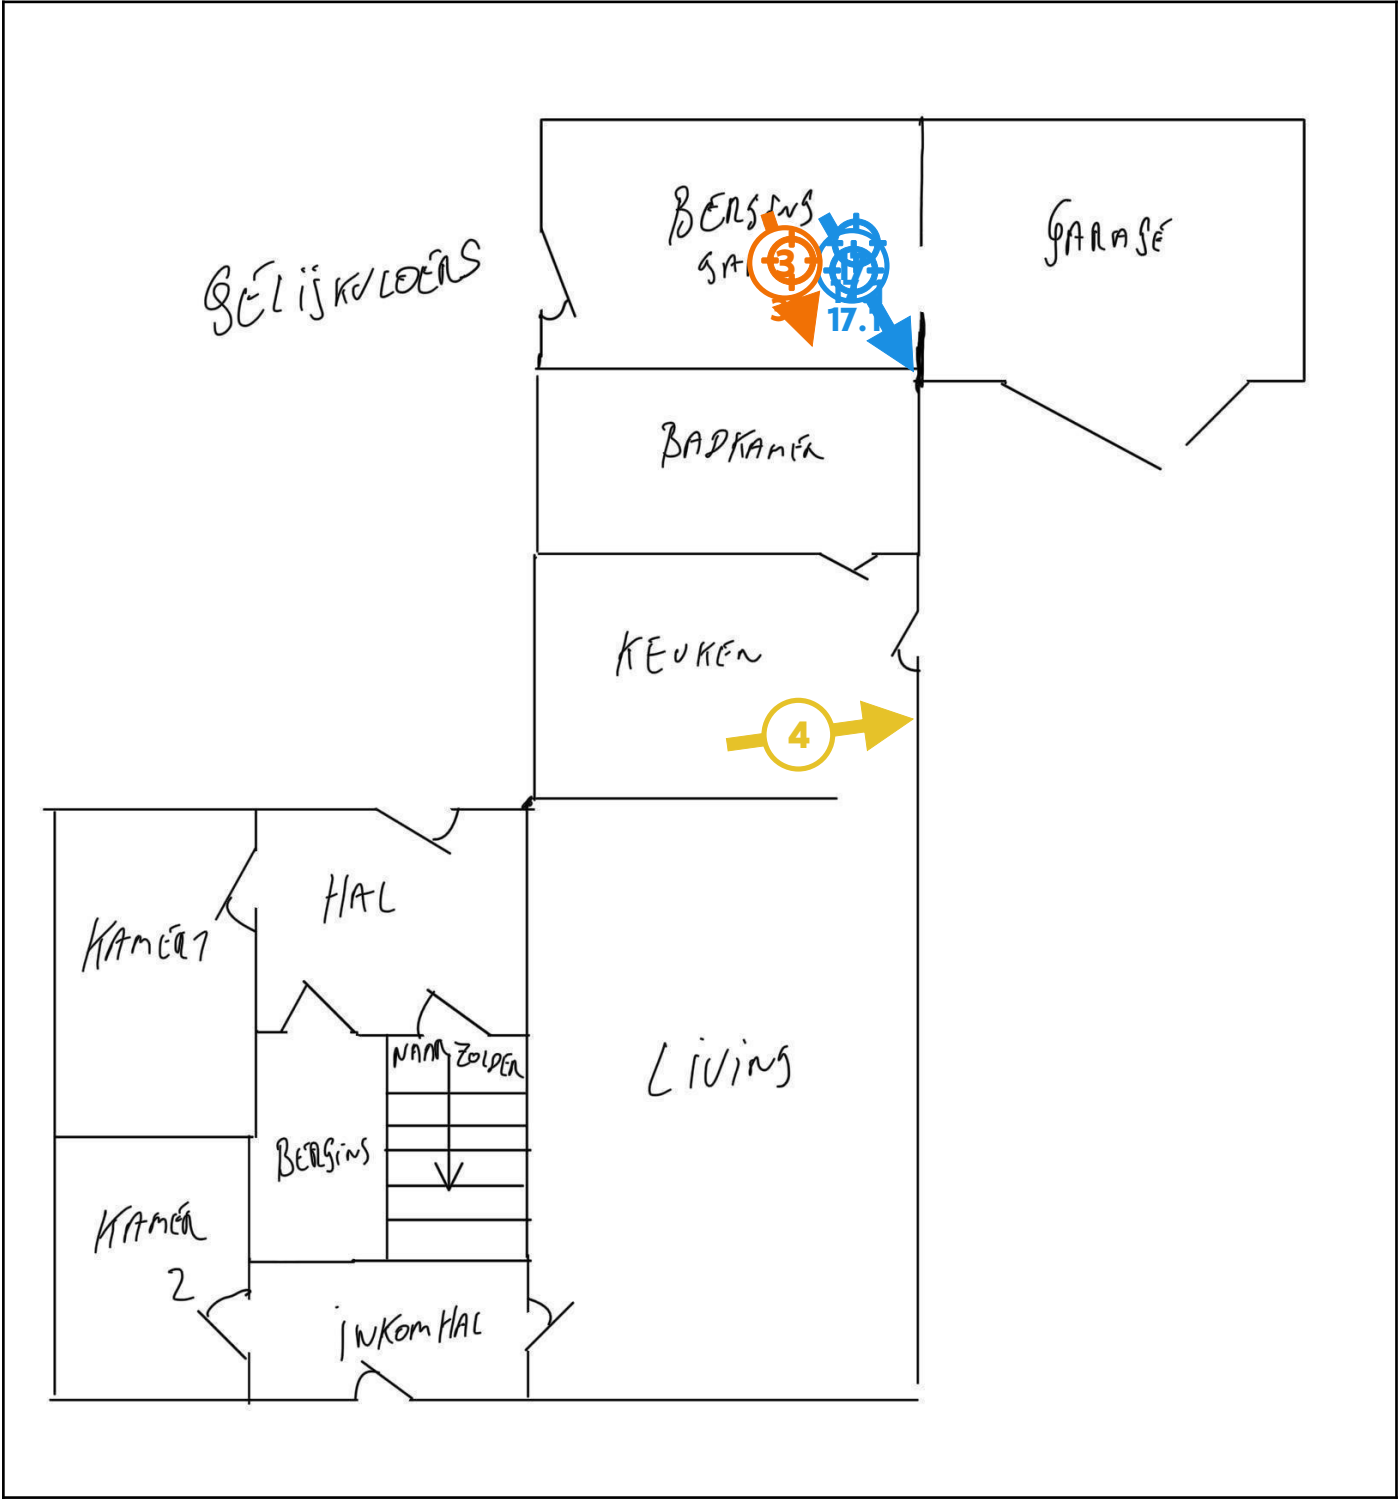
# Plan 1.11: Gelijkvloers pakking en radiator knoppen

| Beschrijving | Type | Actie |
|---|---|---|
| 3. Pakking van brander garage! | Asbestmateriaal | <a href="#">Verwijderen</a> |

| 4. Radiatoren - Knoppen | Asbestmateriaal | Zorgvuldig beheren |

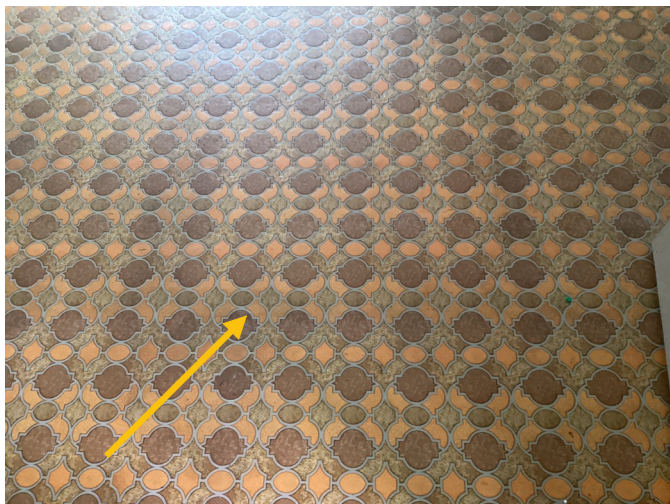
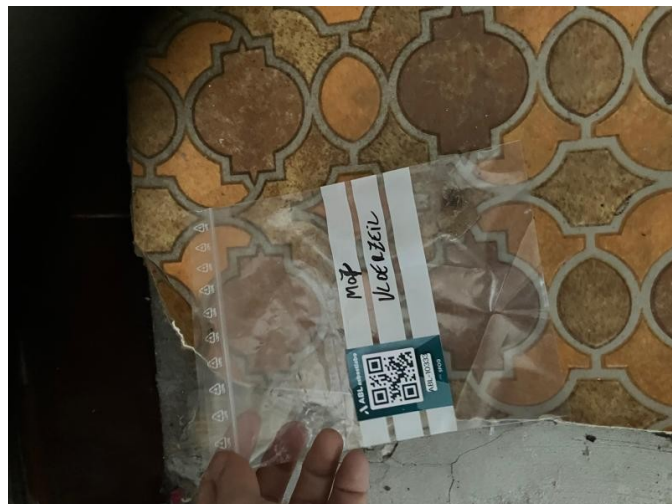
| Fiche 1: Vloerzeil..... | 28 |

Het asbestmateriaal valt onder de mijlpaal van 2034.

| Eindbeoordeling materiaalrisico | Verhoogd materiaalrisico en/of verhoogde kans op vezelvrijgave |

| Gebondenheid | Categorie 2: niet-hechtgebonden met matrix |
| Asbestsoort (vezeltype) | Alleen chrysotiel |
| Asbestconcentratie | Hoog ( $\geq 50\%$ ) |
| Toestand van het materiaal | Licht beschadigd, licht verweerd. Intact calciumsilicaatmateriaal of categorie III 'gebondenheid' |

| # | Type | Referentie | Resultaat |
|---|---|---|---|
| 1.1 | Puntmonster | M07 | Chrysotiel |

- Zorg voor een veilig beheer. Vermijd het beschadigen van het asbestmateriaal. Controleer de toestand jaarlijks op wijzigingen.
- Verwijder dit asbestmateriaal zo snel mogelijk. Volg de toestand goed op.

- Eenvoudige handelingen: mag via doe-het-zelf of door werknemer(s) met opleidingsattest eenvoudige handelingen  
Bij het uitvoeren van eenvoudige handelingen, zoals toegestaan via doe-het-zelfmethoden of door werknemers met een opleidingsattest, is het gebruik van de juiste persoonlijke beschermingsmiddelen (PBM's) verplicht om blootstelling aan asbestvezels te voorkomen. Wij adviseren echter om asbest te laten verwijderen door een werknemer met opleidingscertificaat. Maar het is ook toegestaan via de doe-het-zelfmethode, mits de juiste voorzorgsmaatregelen en PBM's in acht worden genomen. De te gebruiken PBM's zijn:
  - FFP3-mondmasker of halfgelaatsmasker met P3 filter
  - wegwerpoverall (Tyvek CATIII, type 5en 6)

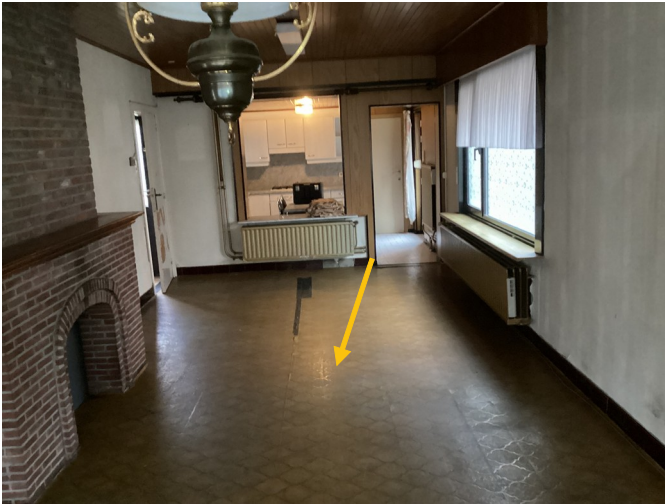
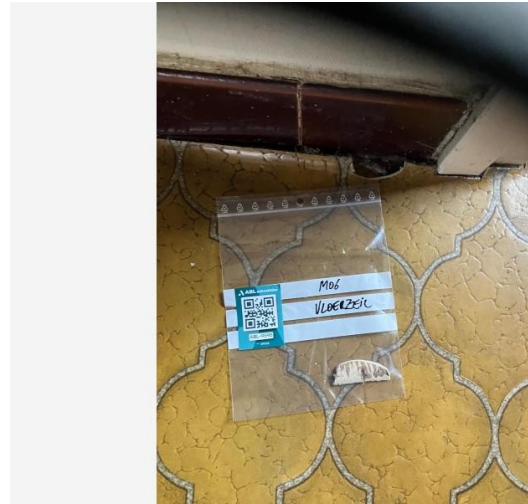
| Fiche 2: Vloerzeil..... | 31 |

Het asbestmateriaal valt onder de mijlpaal van 2034.

| Eindbeoordeling materiaalrisico | Verhoogd materiaalrisico en/of verhoogde kans op vezelvrijgave |

| Gebondenheid | Categorie 2: niet-hechtgebonden met matrix |
| Asbestsoort (vezeltype) | Alleen chrysotiel |
| Asbestconcentratie | Hoog ( $\geq 50\%$ ) |
| Toestand van het materiaal | Licht beschadigd, licht verweerd. Intact calciumsilicaatmateriaal of categorie III 'gebondenheid' |

| # | Type | Referentie | Resultaat |
|---|---|---|---|
| 2.1 | Puntmonster | M06 | Chrysotiel |

- Zorg voor een veilig beheer. Vermijd het beschadigen van het asbestmateriaal. Controleer de toestand jaarlijks op wijzigingen.
- Verwijder dit asbestmateriaal zo snel mogelijk. Volg de toestand goed op.

- Eenvoudige handelingen: mag via doe-het-zelf of door werknemer(s) met opleidingsattest eenvoudige handelingen  
Bij het uitvoeren van eenvoudige handelingen, zoals toegestaan via doe-het-zelfmethoden of door werknemers met een opleidingsattest, is het gebruik van de juiste persoonlijke beschermingsmiddelen (PBM's) verplicht om blootstelling aan asbestvezels te voorkomen. Wij adviseren echter om asbest te laten verwijderen door een werknemer met opleidingscertificaat. Maar het is ook toegestaan via de doe-het-zelfmethode, mits de juiste voorzorgsmaatregelen en PBM's in acht worden genomen. De te gebruiken PBM's zijn:
  - FFP3-mondmasker of halfgelaatsmasker met P3 filter
  - wegwerpoverall (Tyvek CATIII, type 5en 6)

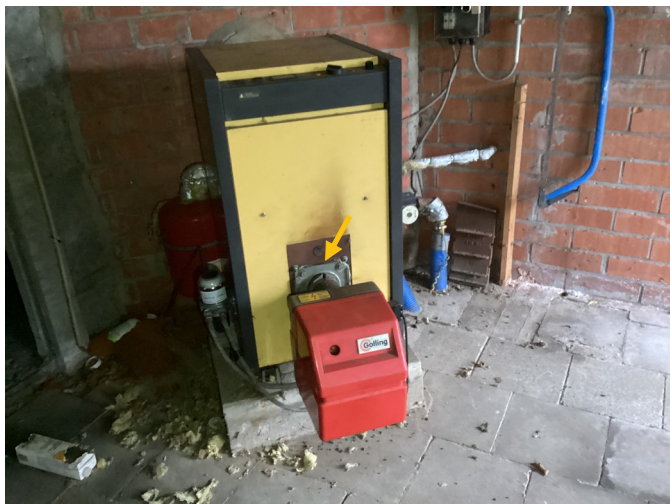
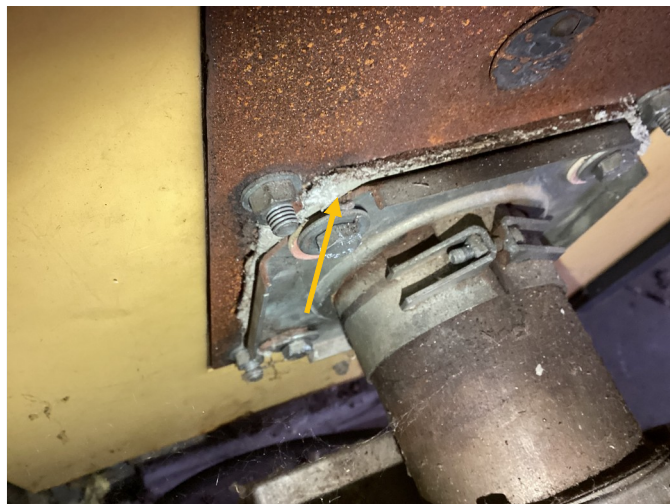
| Fiche 3: Pakking van brander garage!..... | 34 |

Het asbestmateriaal valt onder de mijlpaal van 2034.

| Eindbeoordeling materiaalrisico | Verhoogd materiaalrisico en/of verhoogde kans op vezelvrijgave |

| Gebondenheid | Categorie 2: niet-hechtgebonden met matrix |
| Asbestsoort (vezeltype) | Alleen chrysotiel |
| Asbestconcentratie | Hoog ( $\geq 50\%$ ) |
| Toestand van het materiaal | Licht beschadigd, licht verweerd. Intact calciumsilicaatmateriaal of categorie III 'gebondenheid' |

| # | Type | Referentie | Resultaat |
|---|---|---|---|
| 3.1 | Puntmonster | M11 | Chrysotiel |

- Zorg voor een veilig beheer. Vermijd het beschadigen van het asbestmateriaal. Controleer de toestand jaarlijks op wijzigingen.
- Verwijder dit asbestmateriaal zo snel mogelijk. Volg de toestand goed op.

- Eenvoudige handelingen: mag via doe-het-zelf of door werknemer(s) met opleidingsattest eenvoudige handelingen  
Bij het uitvoeren van eenvoudige handelingen, zoals toegestaan via doe-het-zelfmethoden of door werknemers met een opleidingsattest, is het gebruik van de juiste persoonlijke beschermingsmiddelen (PBM's) verplicht om blootstelling aan asbestvezels te voorkomen. Wij adviseren echter om asbest te laten verwijderen door een werknemer met opleidingscertificaat. Maar het is ook toegestaan via de doe-het-zelfmethode, mits de juiste voorzorgsmaatregelen en PBM's in acht worden genomen. De te gebruiken PBM's zijn:
  - FFP3-mondmasker of halfgelaatsmasker met P3 filter
  - wegwerpoverall (Tyvek CATIII, type 5 en 6)

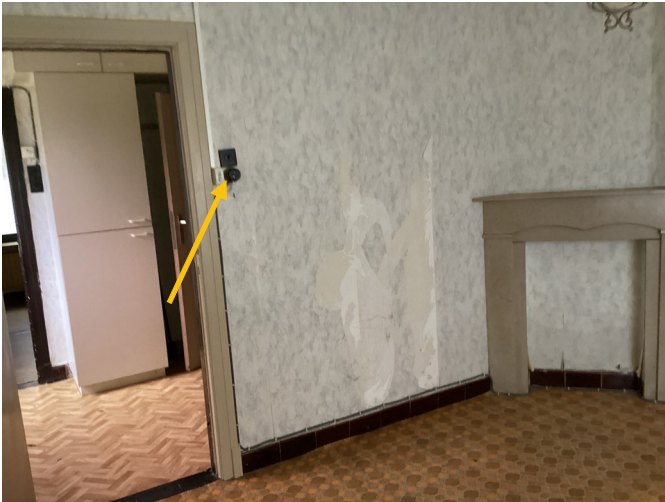
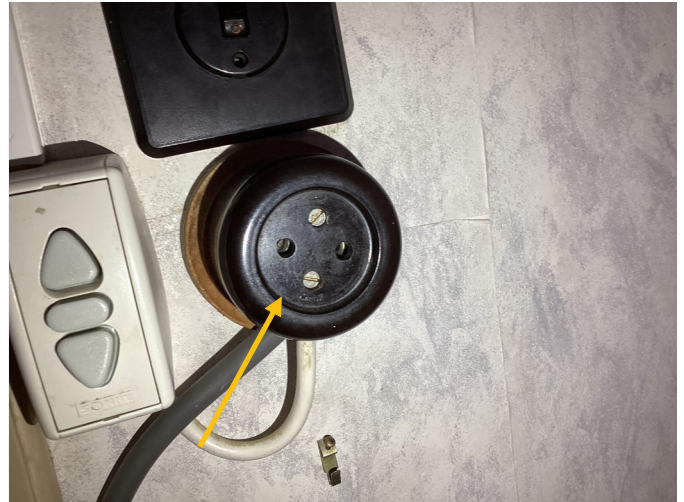
## Fiche 7: Bakeliet – Stopcontacten & schakelaars (binnen)

Asbestmateriaal

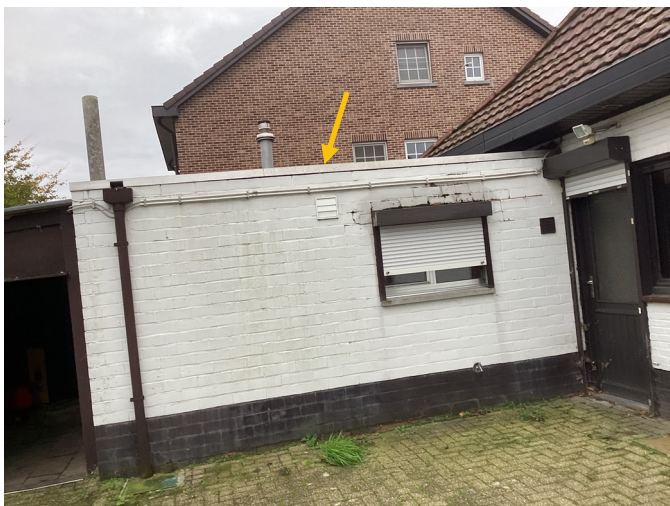
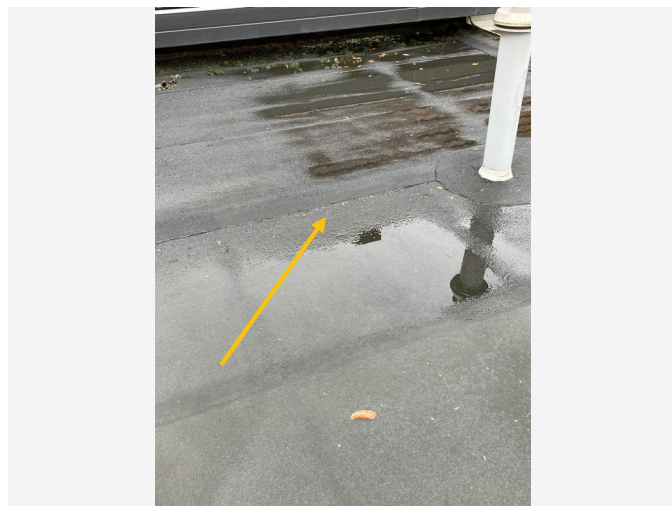
## Fiche 16: Dakbedekking - Roofing

Geen asbest
