# Asbestinventarisatetest

Stoktsestraat 50/A, 2300 Turnhout

Attestnummer : 20251031-000622.000

**Niet-asbestveilig**

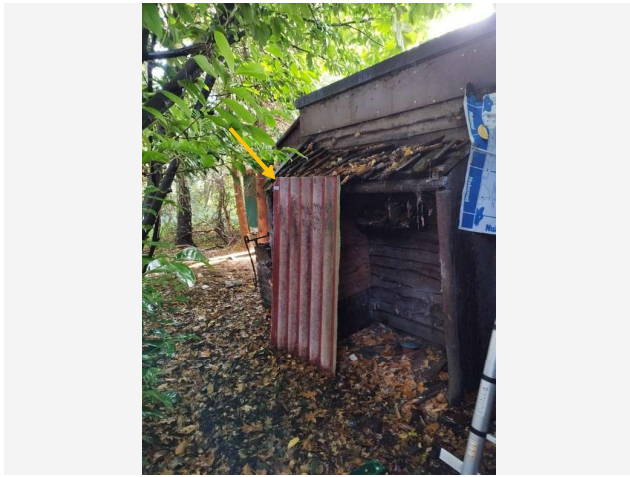
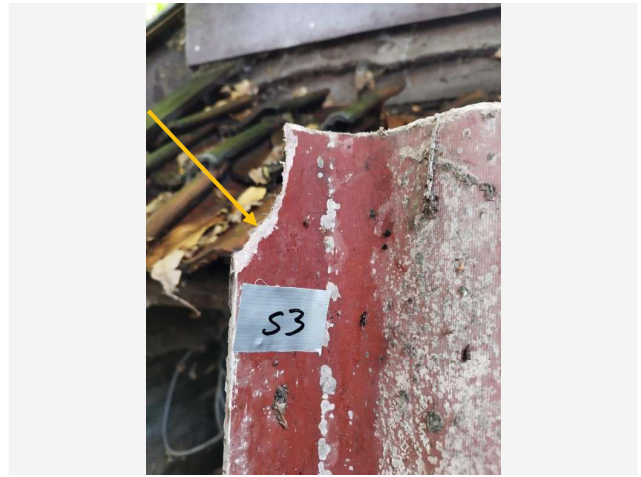
| Beschrijving | Type | Actie |
|---|---|---|
| 1. golfplaat perceel | Asbestmateriaal | Dringend verwijderen |

| # | Type | Referentie | Resultaat |
|---|---|---|---|
| 1.1 | Puntmonster | S3. | Chrysotiel |

| Beschrijving | golfplaat perceel |
| Asbestmaterialen | <ul style="list-style-type: none"><li>Dak- en gevelbekleding - Golfplaat</li></ul> |
| Hoeveelheid (gewicht - aantal) | <ul style="list-style-type: none"><li>30,00 kg - 1 stuk</li></ul> |

Het asbestmateriaal valt onder de mijlpaal van 2040.

**Dringend verwijderen**

- Verwijder het asbestafval.

- Eenvoudige handelingen: mag via doe-het-zelf of door werknemer(s) met opleidingsattest eenvoudige handelingen  
Bij de gemeente of het plaatselijk containerpark kan je afsluitzakken opvragen om het afval dubbel te verpakken en het af te voeren als hechtgebonden materiaal naar het containerpark. Bescherm jezelf voldoende met de nodige PBM's  
Standaard dragen van de nodige wegwerp beschermingsmiddelen FFP 3 masker , handschoenen en tyvec CAT III type 5-6, afwasbaar schoeisel

Voor hechtgebonden toepassingen: Bij verwijdering door doe-het-zelf moet men dit afval dubbel en luchtdicht verpakt aandienen bij het gemeentelijk recyclagepark. Men raadpleegt best op voorhand de voorwaarden van het recyclagepark.

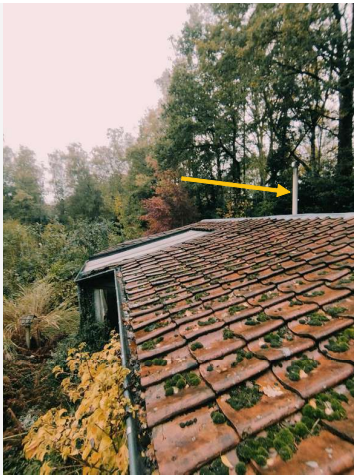
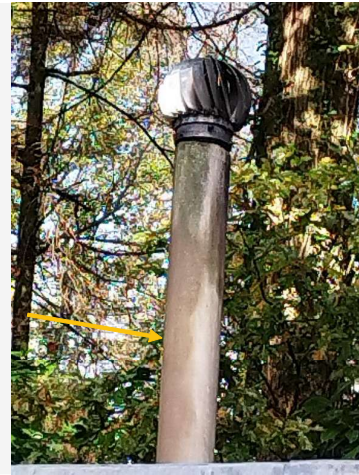
| Eindbeoordeling materiaalrisico | Verhoogd materiaalrisico en/of verhoogde kans op vezelvrijgave |

| Asbestsoort (vezeltype) | Crocidoliet aanwezig |
| Toestand van het materiaal | Licht beschadigd, licht verweerd. Intact calciumsilicaatmateriaal of categorie III 'gebondenheid' |

| Beschrijving | Schouwbus plat dak bungalow |
| Asbestmateriaal | Rookgaskanaal |
| Opmerking | <p>Op het plat dak van de bungalow is een schouwbus aanwezig.</p> <p>De vermelde oppervlaktes, diktes en volumes betreffen een beredeneerde schatting. Er worden geen rechten verleend aan deze oppervlaktes/diktes/volumes.</p> |

Het asbestmateriaal valt onder de mijlpaal van 2034.

Verwijderen

- Verwijder dit asbestmateriaal zo snel mogelijk. Volg de toestand goed op.
- Voer bijkomende staalname(s) uit.

- Eenvoudige handelingen: mag via doe-het-zelf of door werknemer(s) met opleidingsattest eenvoudige handelingen  
EH via doe-het zelf De buis kan voorzichtig losgebeiteld worden , extra bevochtigen om stof te voorkomen  
Standaard dragen van de nodige wegwerp beschermingsmiddelen FFP 3 masker , handschoenen en tyvec CAT III type 5-6 , afwasbaar schoeisel Bij de gemeente/containerpark afsluitzakken halen om dubbel in te pakken , sluit luchtdicht af en breng naar het plaatselijk containerpark als hechtgebonden asbestafval. Voor hechtgebonden toepassingen: Bij verwijdering door doe-het-zelf moet men dit afval dubbel en luchtdicht verpakt aandienen bij het gemeentelijk recyclagepark. Men raadpleegt best op voorhand de voorwaarden van het recyclagepark. Zie ook link Zie <https://ovam.vlaanderen.be/wie-mag-wat-verwijderen>  
<https://ovam.vlaanderen.be/voorzorgsmaatregelen-bij-asbestverwijdering>

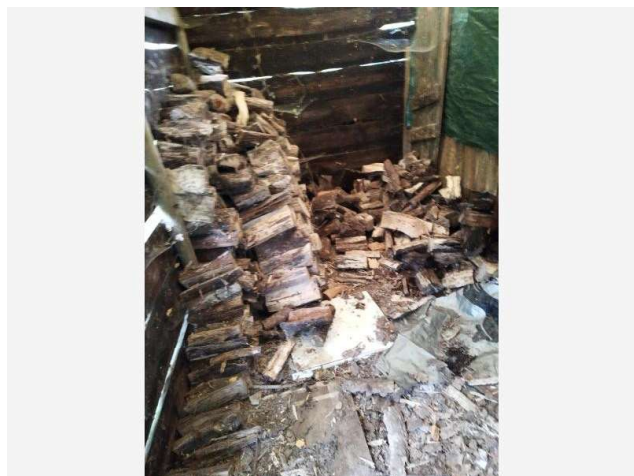
Aan en in de overdekte houtopslag op het perceel zijn geen asbestverdachte/houdende materialen/toepassingen vastgesteld.

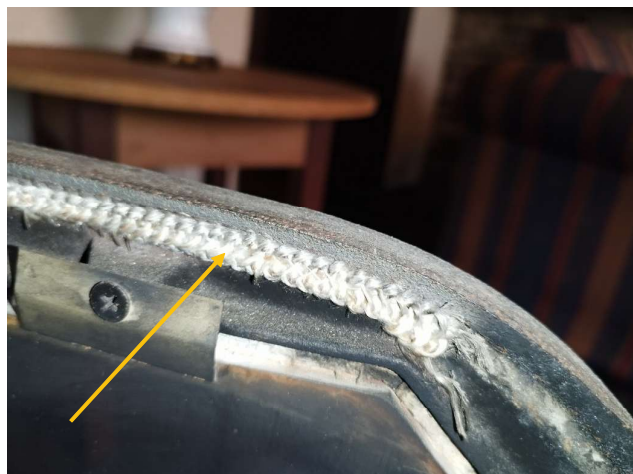
de koord werd visueel herkend als een synthetische koord en is niet asbesthoudend.

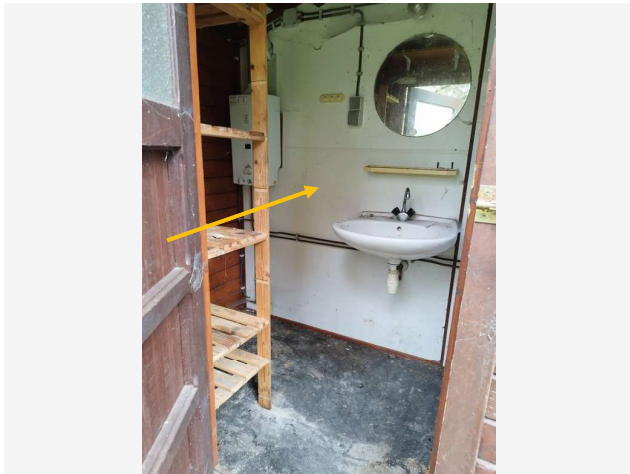
De scheidingswand tussen de doucheruimte en het tuinhuis is afgewerkt met een valse wand. Het is niet duidelijk of er pleisterwerk of asbest toepassingen aanwezig zijn achter/op deze valse wanden, het is aangewezen om bijkomend onderzoek uit te voeren bij werken.

Zonder destructieve handeling is het niet mogelijk om na te gaan of er asbesthoudende materialen aanwezig zijn achter de wand afwerking. Als bij sloop of renovatie blijkt dat er achter deze wanden nog pleisterwerk of asbest verdachte toepassingen aanwezig zijn, moet dit bemonsterd worden.

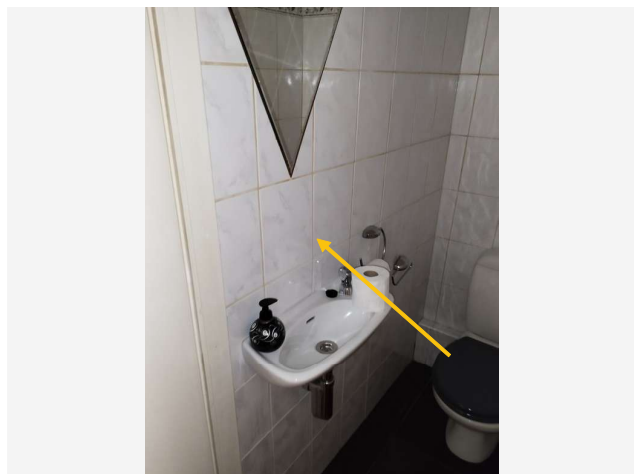
In het inspectieprotocol is een monsternamen van tegellijm verplicht om dit te identificeren als niet-asbesthoudend. Er waren geen facturen ter beschikking die bevestigen dat de tegels na 2001 waren geplaatst. Er waren geen bestaande beschadigingen aan de wandtegels om de lijm voldoende te kunnen inspecteren. Om dit af te toetsen is het aangewezen om bij eventuele renovatiewerken aan de tegels verder onderzoek/staalname te laten uitvoeren ter controle.

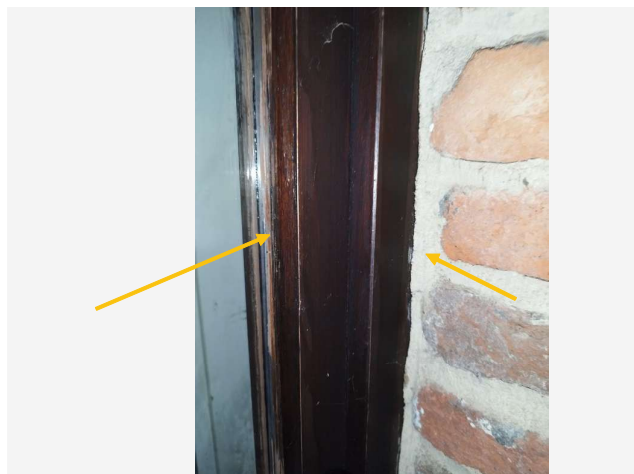
De gebruikte siliconen kit is niet asbestverdacht.
