# Asbestinventarisatetest

Grotenbergstraat 112, 9620 Zottegem

Attestnummer : 20250929-000317.002

Uitgegeven op : 28.10.2025

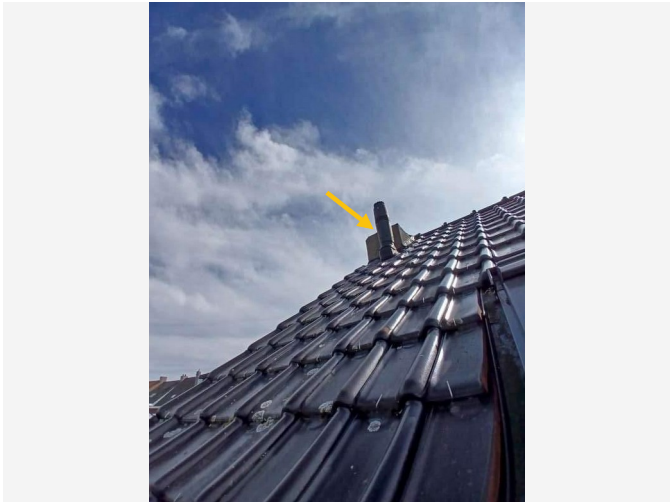
# Fiche 1: De binnenzijde van de schoorsteen was niet inspecteerbaar

**Reden:** Het te onderzoeken materiaal situeert zich hoger dan 3,50 m te rekenen vanaf een veilige ondergrond

**Uitleg van de asbestdeskundige:** De binnenzijde van de schoorsteen werd niet onderzocht omdat deze zich hoger dan 3,5m boven een vaste ondergrond bevindt.

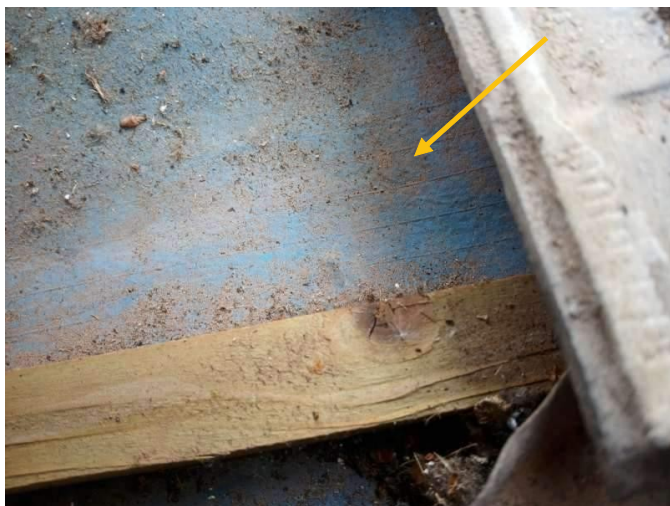
Er is een onderdak aanwezig, maar het gebruikte materiaal is niet asbestverdacht.

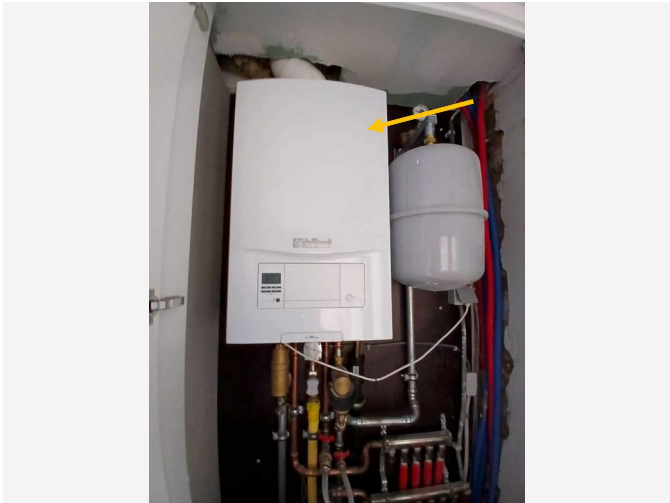
De aanwezige CV-ketel is niet asbestverdacht.

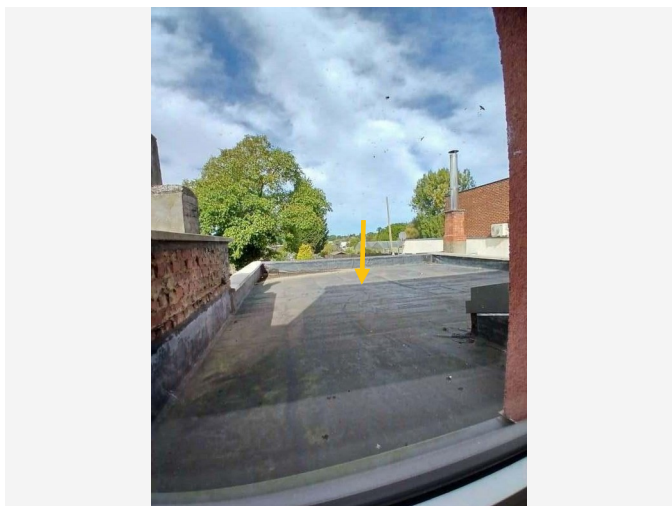
De toplaag van de platte dakdelen bestaat uit EPDM. EPDM is niet asbestverdacht.

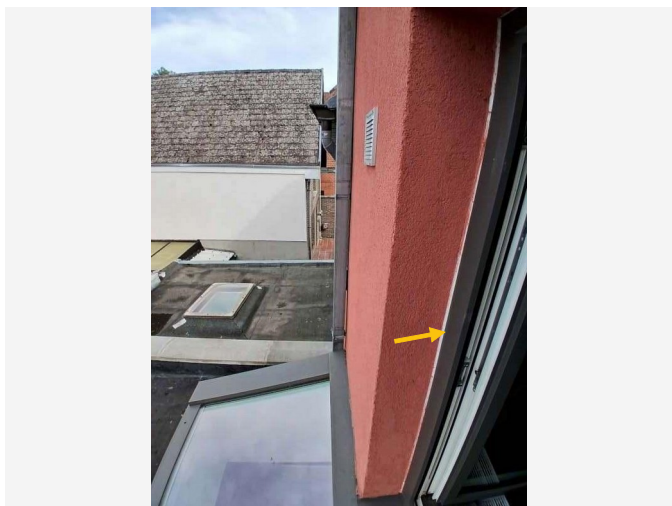
De aanwezige mastieken aan het buitenschrijnwerk zijn flexibel en daarom niet asbestverdacht.

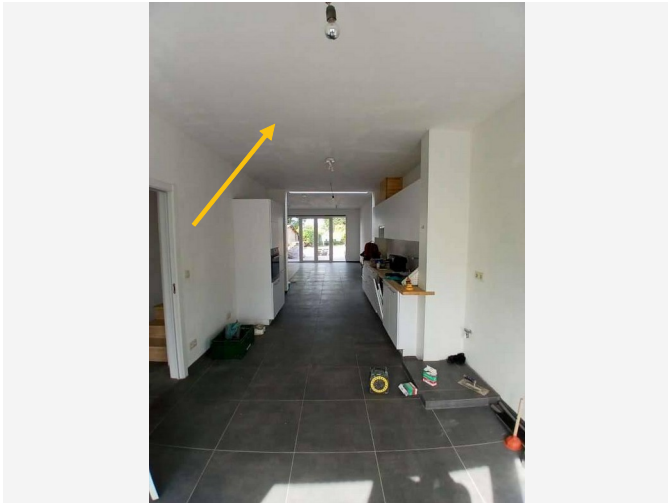
Alle plafonds zijn bekleed met gipsplaten. Deze zijn niet-asbestverdacht.

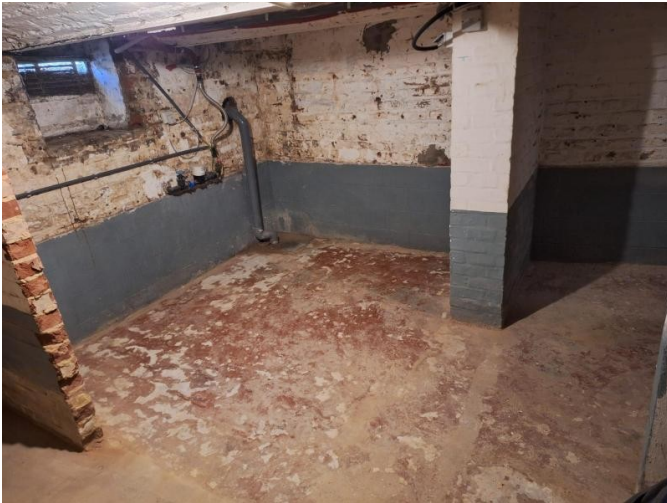
## Fiche 7: vloerzeil in kelder

Het asbesthoudend vloerzeil werd verwijderd.

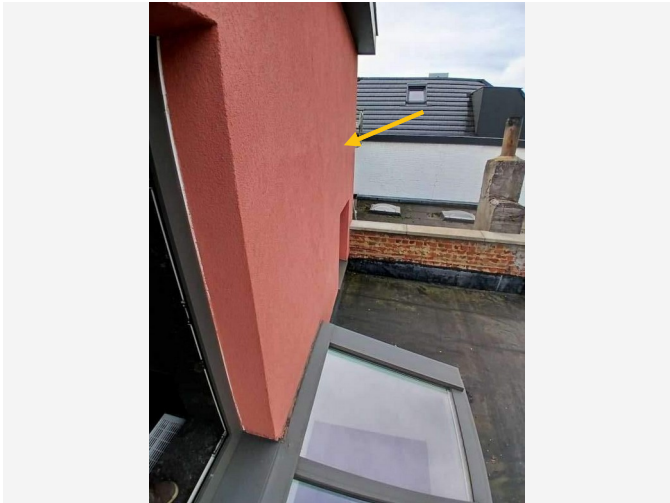
De crepi werd in 2021 aangebracht boven de nieuwe isolatie (zie factuur). Zie ook fotogroep Crepi.

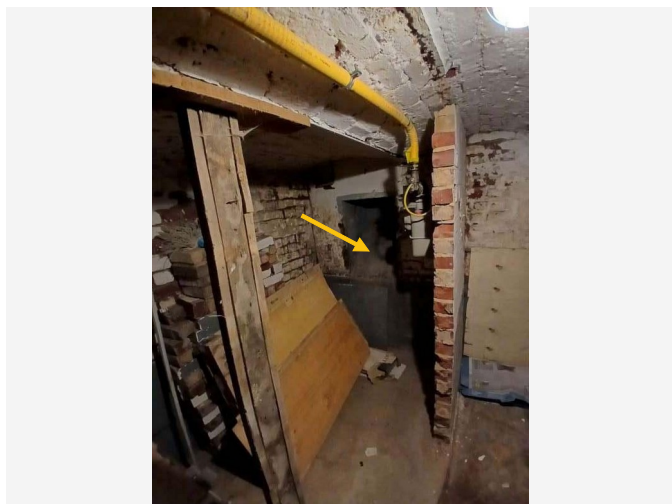
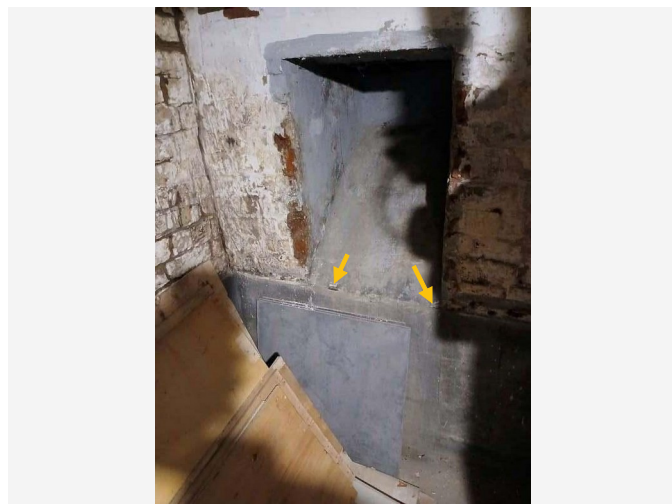
## Fiche 9: Cementering kelder

Geen asbest

| # | Type | Referentie | Resultaat |
|---|---|---|---|
| 9.1 | Mengmonster | Cement | Geen asbest |

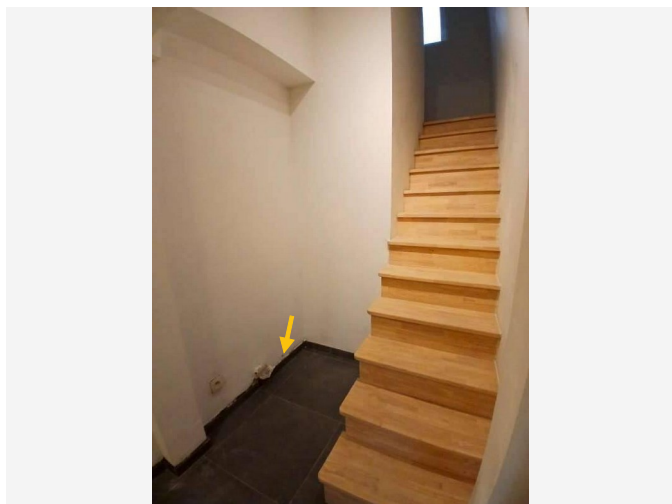
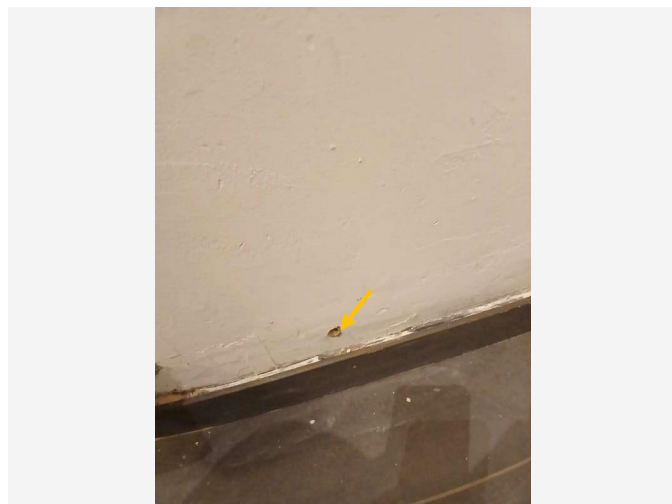
## Fiche 10: Pleisterwerk muren

Geen asbest

| # | Type | Referentie | Resultaat |
|---|---|---|---|
| 10.1 | Mengmonster | Pleister wand | Geen asbest |
