# Asbestinventarisat attest

Duifhuisstraat 23/7, 2300 Turnhout

Attestnummer : 20251016-000149.000

**Asbestveilig** (maar niet asbestvrij)

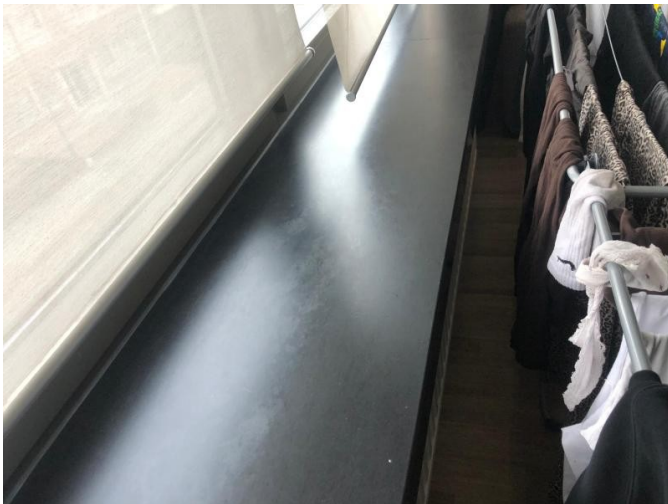
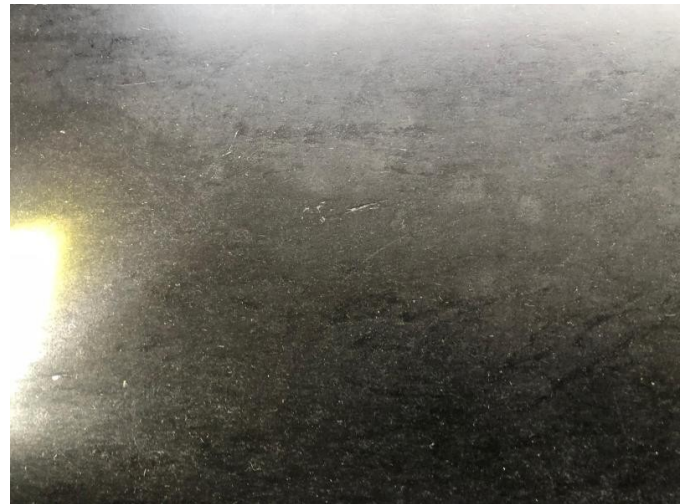
Het asbestmateriaal valt onder de mijlpaal van 2040.

| Eindbeoordeling materiaalarisico | Laag materiaalarisico en/of verlaagde kans op vezelvrijgave |

| Toestand van het materiaal | Licht beschadigd, licht verweerd. Intact calciumsilicaatmateriaal of categorie III 'gebondenheid' |

| Beschrijving | massal deurdrempel en raamtablet |
| Asbestmateriaal | Plaat, paneel, tablet - Type Massal |

- Zorg voor een veilig beheer. Vermijd het beschadigen van het asbestmateriaal. Controleer de toestand jaarlijks op wijzigingen.
- Voer bijkomende staalname(s) uit.

- Eenvoudige handelingen: mag via doe-het-zelf of door werknemer(s) met opleidingsattest eenvoudige handelingen  
Tijdens de visuele inspectie van de deurdrempels in de woning werden geen zichtbare asbestverdachte beschadigingen vastgesteld. Gezien de bouwperiode van de woning, die dateert van vóór 1990, kan echter niet worden uitgesloten dat deze deurdrempels vervaardigd zijn uit asbestcement. Dit materiaal wordt doorgaans gekenmerkt door een grijs, cementachtig uitzicht met een hard en homogeen oppervlak. Wanneer het materiaal intact blijft, is het risico op emissie van asbestvezels beperkt, maar bij slijtage, breuk of werkzaamheden kan wel degelijk schadelijk asbeststof vrijkomen. Om zekerheid te verkrijgen over de aanwezigheid van asbest wordt aanbevolen om voorafgaand aan renovatie- of sloopactiviteiten een representatief staal van de deurdrempels te laten nemen en analyseren door een erkend laboratorium. Alleen via een laboratoriumanalyse kan definitief worden vastgesteld of het materiaal effectief asbestvezels bevat. Het zelfstandig verwijderen van de drempels wordt afgeraden omdat dit het risico op vezelverspreiding

aanzienlijk verhoogt. Indien het materiaal in zijn geheel en intact kan worden uitgebouwd, bestaat voor particulieren de mogelijkheid om het in goed afgesloten verpakking naar een erkend recyclagepark af te voeren, met naleving van de geldende lokale voorschriften. Wanneer verwijdering noodzakelijk is, dient dit uiterst voorzichtig te gebeuren door de drempels volledig en intact te demonteren, zonder gebruik te maken van breek-, zaag- of slijptechnieken, en door het oppervlak te bevochtigen om stofvorming te beperken. Het werkgebied dient te worden afgeschermd en de ventilatie gecontroleerd zodat de verspreiding van stof en materiaaldeeltjes vermeden wordt. Personen die de werken uitvoeren, dienen minimaal uitgerust te zijn met een wegwerpoverall type 5/6, een P3-stoffiltermasker en wegwerphandschoenen, waarbij alle gebruikte persoonlijke beschermingsmiddelen en verpakkingsmaterialen na afloop veilig verwijderd en afgevoerd moeten worden als asbestafval.

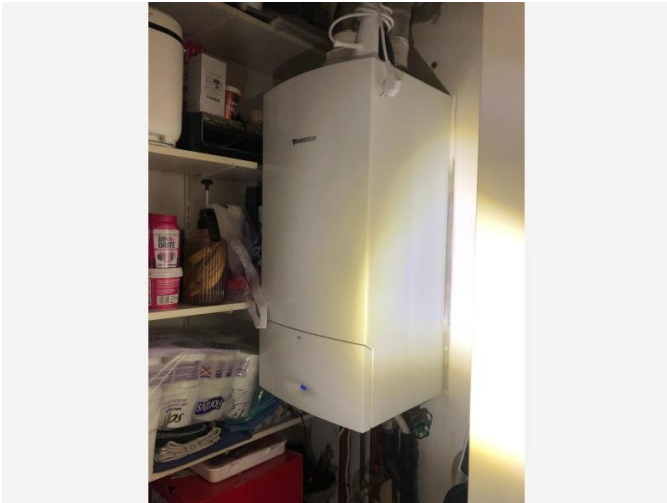
**Bouwjaar:** 2020

*Constructies gebouwd vanaf 2001 moeten niet onderzocht worden*

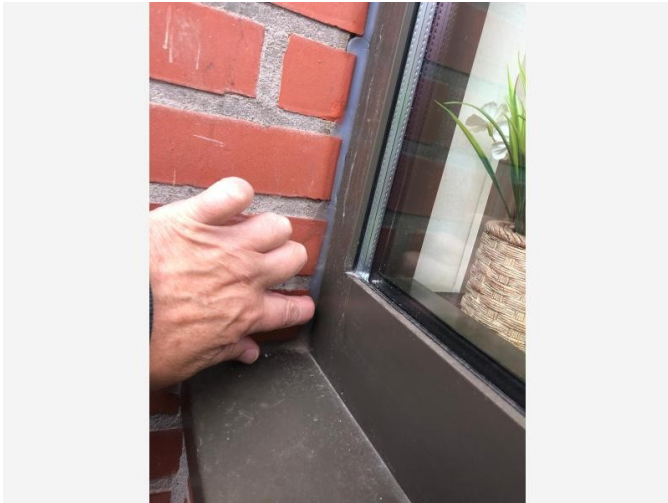
De raamkit vertoont flexibele en indrukbare eigenschappen, waardoor deze zich goed aanpast aan bewegingen en vervormingen van het raamkozijn. Deze eigenschappen geven aan dat de raamkit geen asbestvezels bevat.

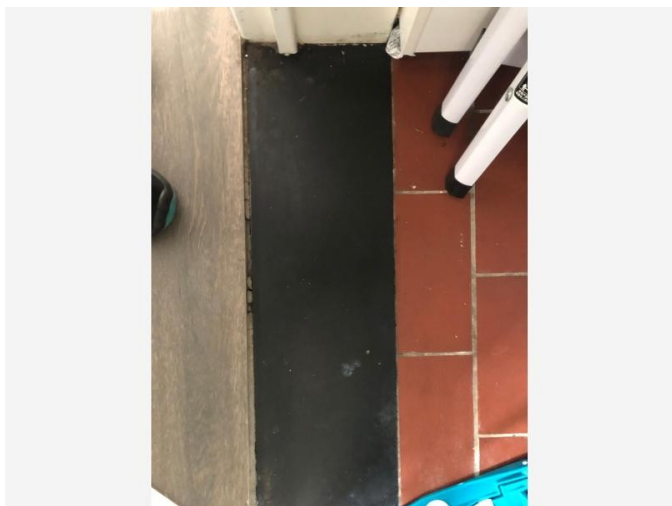
Bij de inspectie werden wand- en vloertegels vastgesteld die bevestigd zijn met een lijmproduct. Hoewel de lijm niet rechtstreeks zichtbaar of bemonsterd kon worden, geldt tegellijm uit de betreffende periode als asbestverdacht. Vooraleer tot verwijdering wordt overgegaan, wordt aanbevolen een staalname door een erkend deskundige te laten uitvoeren en de lijm te laten analyseren in een erkend laboratorium. Enkel zo kan met zekerheid worden vastgesteld of de lijm al dan niet asbesthoudend is. Indien de analyse bevestigt dat het om asbesthoudende tegellijm gaat, mag de verwijdering uitsluitend gebeuren indien het risico op vezelvrijgave als laag wordt ingeschat. De verwijdering dient handmatig te gebeuren, waarbij schurende of mechanische technieken (zoals breken, boren of schuren) strikt verboden zijn. Tijdens de werkzaamheden moet de lijm permanent vochtig gehouden worden om stofvorming te vermijden. Als bronmaatregelen moeten de werkzone duidelijk worden afgebakend en afgeschermd met folie, voorzien van waarschuwingssignalisatie en verboden voor onbevoegden. Verwijderd materiaal en verontreinigd afval moeten onmiddellijk luchtdicht verpakt worden in speciaal daartoe voorziene asbestafvalzakken of -folie, voorzien van de vereiste markeringen, en afgevoerd naar een erkend recyclagepark dat asbest aanvaardt. De uitvoerder dient minimaal gebruik te maken van volgende persoonlijke beschermingsmiddelen (PBM's): een wegwerpoverall, een P3-stofmasker of ademhalingsbescherming met P3-filter, veiligheidshandschoenen en, indien er kans is op spatvorming, een veiligheidsbril of gelaatsbescherming. Alle gebruikte PBM's dienen na de werken op correcte wijze als asbestafval te worden verwijderd.

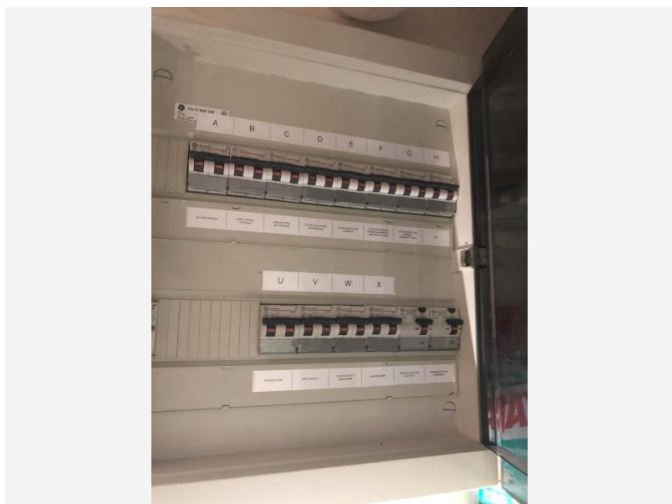
Tijdens de asbestinventarisatie werden geen visueel identificeerbare bakelieten componenten, vonkschotten of asbestverdachte elektrische bekabeling waargenomen. Deze vaststellingen zijn uitsluitend van toepassing op de materialen die op het moment van de inspectie zichtbaar en toegankelijk waren. Voor niet-zichtbare of ingekapselde materialen kan geen definitieve uitspraak worden gedaan met betrekking tot de mogelijke aanwezigheid van asbest.

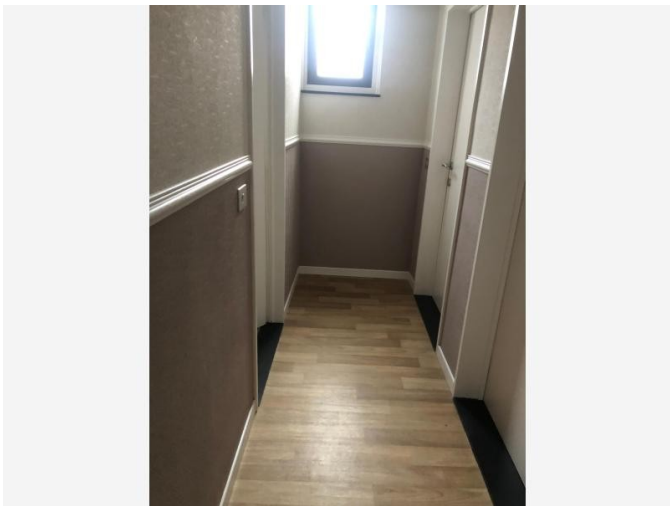
Het vloerzeil in de slaapkamers en de berging is voorzien van een onderlaag in polyvinylchloride (PVC), een materiaal dat geen asbestvezels bevat. Dit type vloerbedekking werd eveneens aangewend als afwerkings- en beschermingslaag op de legvlakken van alle schappen in de aanwezige kasten. Op basis van de materiaalopbouw en visuele inspectie wordt vastgesteld dat deze toepassingen asbestvrij zijn en daarmee in overeenstemming zijn met de geldende veiligheids- en milieunormen.

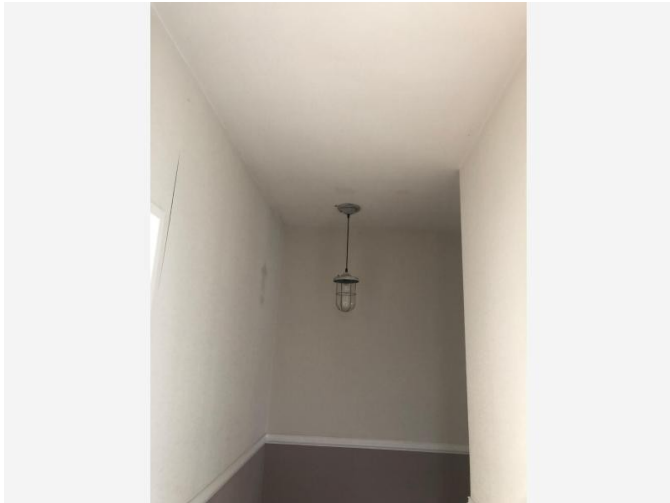
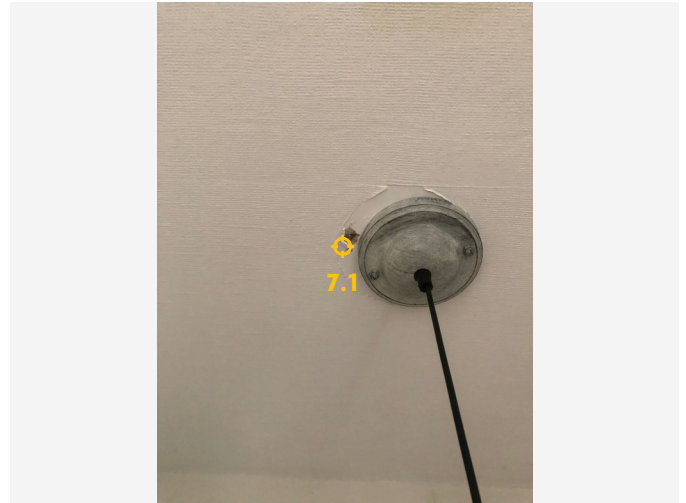
## Fiche 7: pleisterwerk plafond

### Conclusie

Geen asbest

| # | Type | Referentie | Resultaat |
|---|---|---|---|
| 7.1 | Mengmonster | MM02 pleisterwerk plafond | Geen asbest |

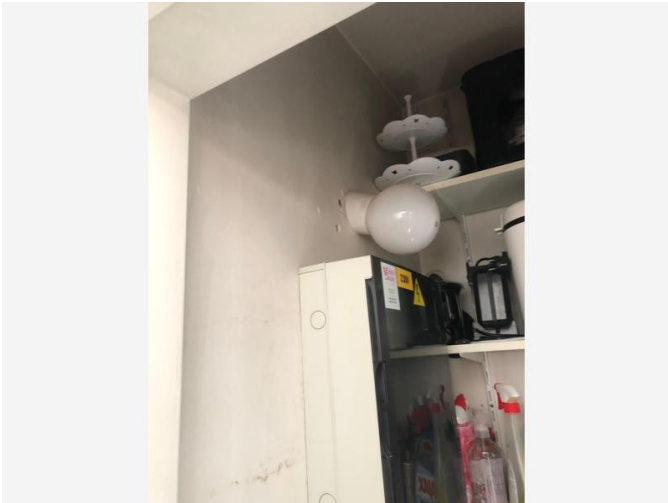
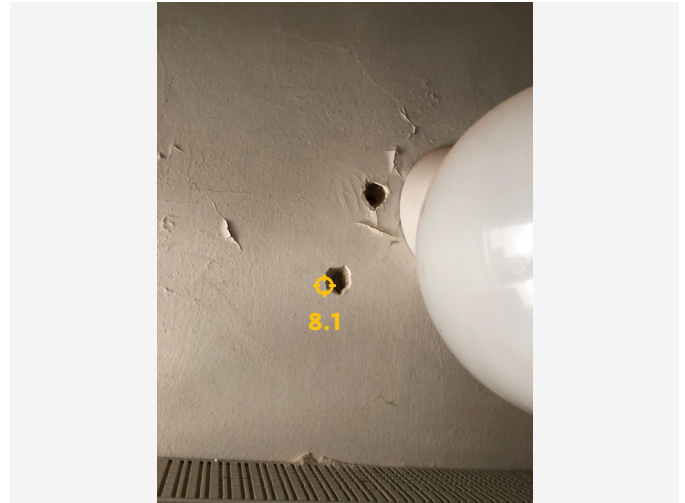
## Fiche 8: pleisterwerk muren

### Conclusie

Geen asbest

| # | Type | Referentie | Resultaat |
|---|---|---|---|
| 8.1 | Mengmonster | MM01 pleisterwerk muren | Geen asbest |
