# Asbestinventarisatetest

Ramselsesteenweg 11, 2235 Hulshout

Attestnummer : 20240715-000065.000

Uitgegeven op : 15.07.2024

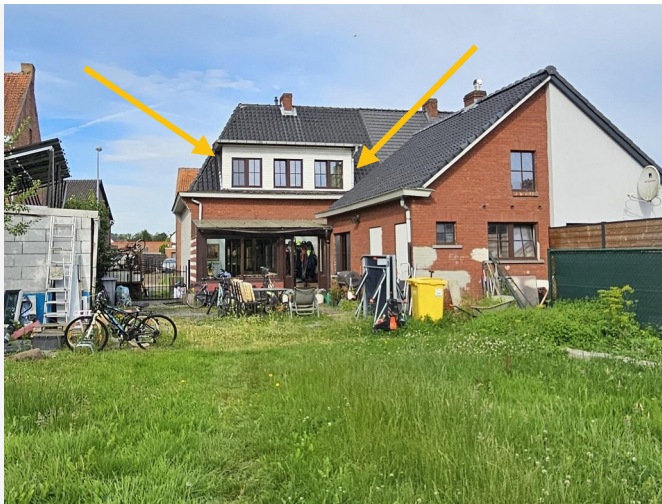
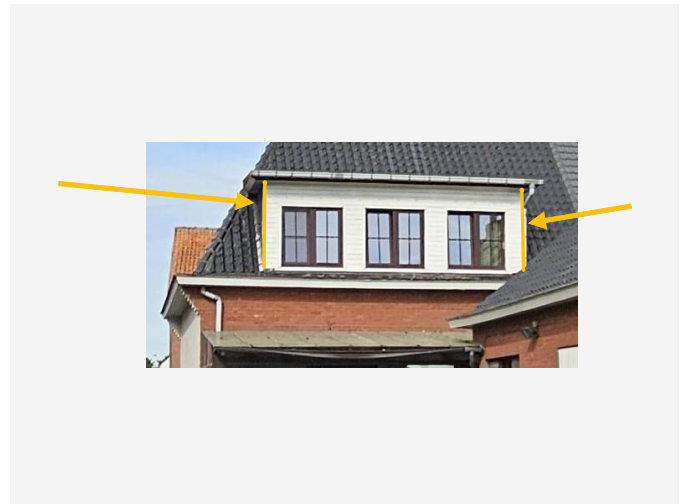
| Eindbeoordeling materiaalisico | Laag materiaalisico en/of verlaagde kans op vezelvrijgave |

| Asbestsoort (vezeltype) | Crocidoliet aanwezig |
| Asbestconcentratie | Laag (< 50%) |
| Toestand van het materiaal | Licht beschadigd, licht verweerd. Intact materiaal type Pical – asbestboard of categorie III 'gebondenheid' |

| Opmerking | Betreft de leien aan weerszijden van de kapel aan de achterzijde van de woning. Deze werden visueel en volgens expertise als asbestverdacht beschouwd. De vermelde oppervlakte betreft een beredeneerde schatting. Er worden geen rechten verleend aan deze hoeveelheid. |

Het asbestmateriaal valt onder de mijlpaal van 2034.

- Verwijder dit asbestmateriaal zo snel mogelijk. Volg de toestand goed op.
- Hemelwater dat afspoelt van asbestcement daken of gevels kan asbestdeeltjes bevatten. Gebruik het enkel voor gesloten circuits (bv. spoelen toiletten). Reinig na het vervangen van het dak of de gevel de dakgoten en regenwaterput of -ton om asbesthoudend sediment of slib te verwijderen

- Eenvoudige handelingen: mag via doe-het-zelf of door werknemer(s) met opleidingsattest eenvoudige handelingen  
EH via doe-het zelf Dragen van de nodige beschermingsmiddelen (mondmasker ffp3, handschoenen, tyvec). Indien mogelijk de ondervloer afdekken, leien voorzichtig verwijderen, extra fixeren, niet breken, niet gooien, onmiddellijk verpakken of voorzichtig in container met asbest bag plaatsen.

Indien leien in slechte staat zijn en kans bestaat op breken: Eenvoudige handeling opgeleid personeel, alle werknemer(s) moeten wel beschikken over een opleidingsattest eenvoudige handelingen 8u

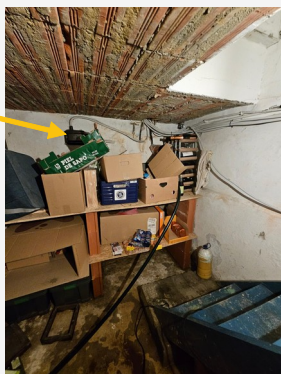
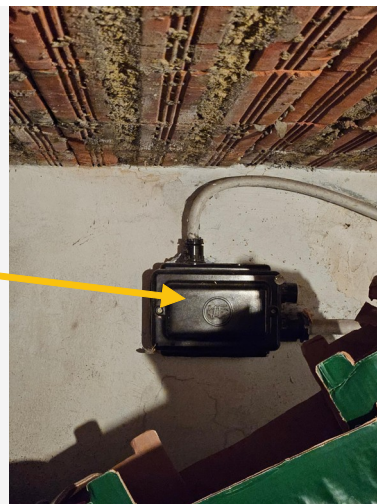
+ kastje onder trap ook verdacht

| Eindbeoordeling materiaalrisico | Laag materiaalrisico en/of verlaagde kans op vezelvrijgave |

| Asbestsoort (vezeltype) | Crocidoliet aanwezig |
| Toestand van het materiaal | Onbeschadigd, niet verweerd |

| Opmerking | <p>Het is moeilijk te bepalen of de bakeliettoepassingen in de kelder ook effectief asbesthoudend zijn (het kan ook gaan om de asbestvrije variant).</p> <p>-Er werd geen monster genomen owv beschadiging aan een elektrisch gerelateerde toepassing, extra controle bij verwijdering van het verdacht materiaal. Vermoedelijk zullen de toepassingen verwijderd worden bij aanpassing van het elektriciteitsnetwerk.</p> |

Het asbestmateriaal valt onder de mijlpaal van 2040.

- Zorg voor een veilig beheer. Vermijd het beschadigen van het asbestmateriaal. Controleer de toestand jaarlijks op wijzigingen.

- Eenvoudige handelingen: mag via doe-het-zelf of door werknemer(s) met opleidingsattest eenvoudige handelingen  
Schakelaars, stopcontacten en andere gelijkaardige toepassingen kunnen eenvoudig losgeschroefd worden --> EH doe-het-zelf. Afgesloten of verzegelde kast --> EH opgeleid techniker personeel 8u basisopleiding asbest.

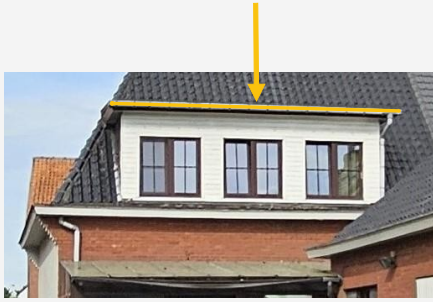
**Reden:** Het te onderzoeken materiaal situeert zich hoger dan 3,50 m te rekenen vanaf een veilige ondergrond

**Uitleg van de asbestdeskundige:** Het plat dak van de kapel aan de achterzijde van de woning is niet veilig inspecteerbaar zonder hoogtewerker. Bij dakwerken een extra controle uitvoeren.

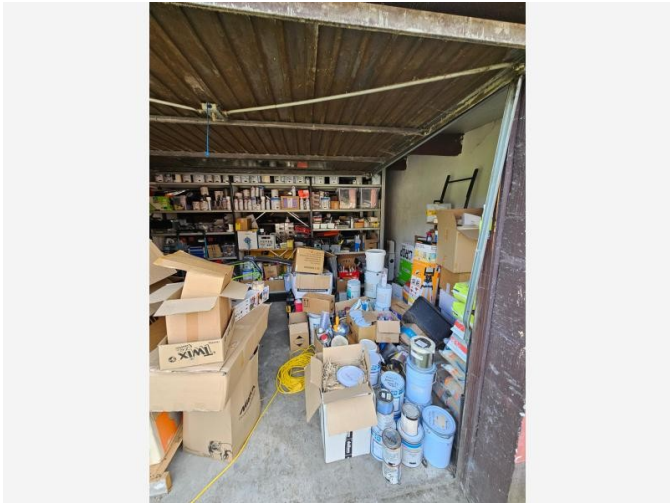
**Reden:** Materiaal in opslag

**Uitleg van de asbestdeskundige:** Middellange termijnbeperking : Materialen/inboedel zijn in grote mate aanwezig in het bijgebouw. Vloer- en wanddelen konden niet volledig worden geïnspecteerd. Hierdoor zijn misschien verborgen asbestverdachte toepassingen aanwezig. De opdrachtgever blijkt redelijkerwijs niet in staat om het materiaal op korte termijn op te ruimen of te verwijderen. Het materiaal wordt pas verwijderd bij effectieve verhuis/verkoop. Termijn is onbekend.

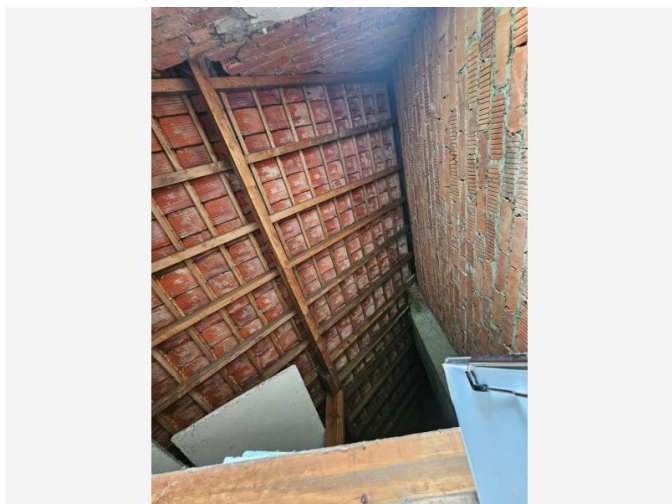
Geen asbestverdachte materialen vastgesteld betreft het pannendak achteraan.

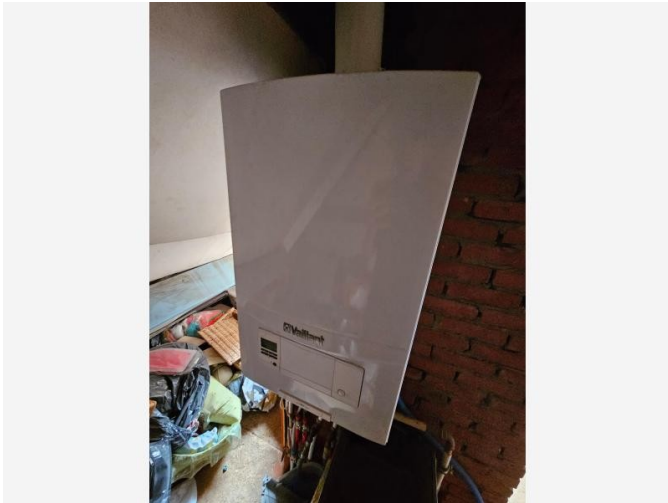
De cv ketel op zolder werd geïnspecteerd. Bouwjaar 2014. Niet asbestverdacht.

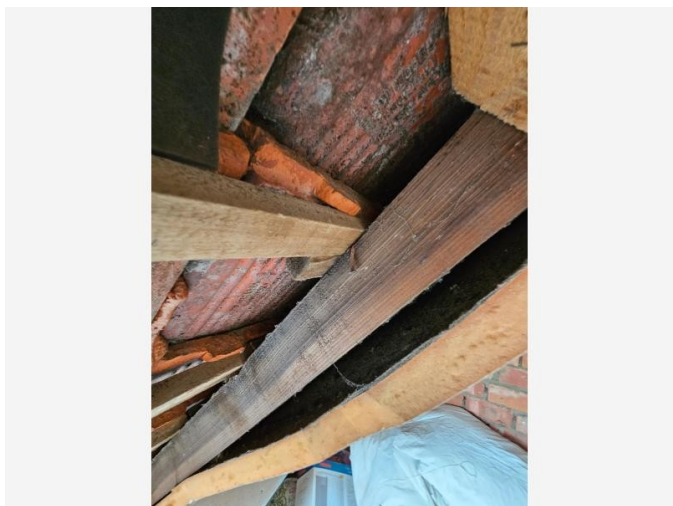
Geen asbestverdacht onderdak vastgesteld (via zolder woning).

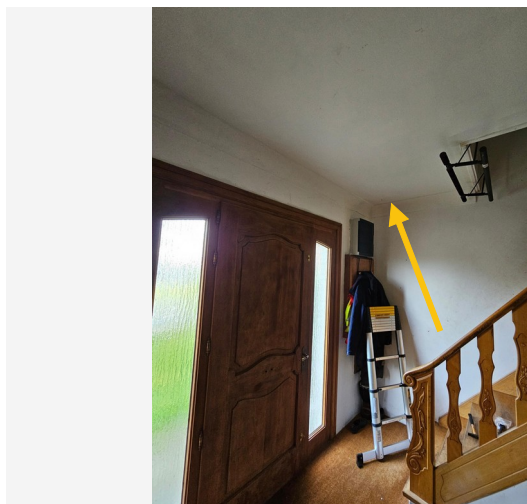
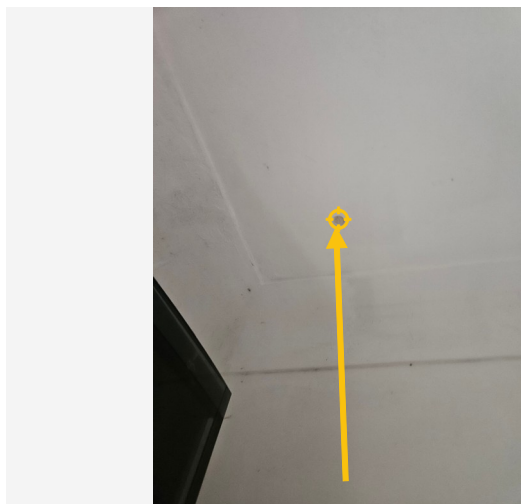
## Fiche 8: Pleisterwerk plafonds

Geen asbest

| # | Type | Referentie | Resultaat |
|---|---|---|---|
| 8.1 | Mengmonster | 2 | Geen asbest |

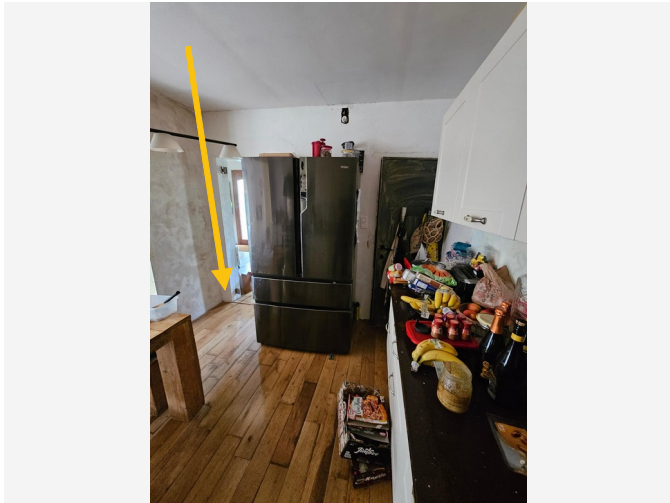
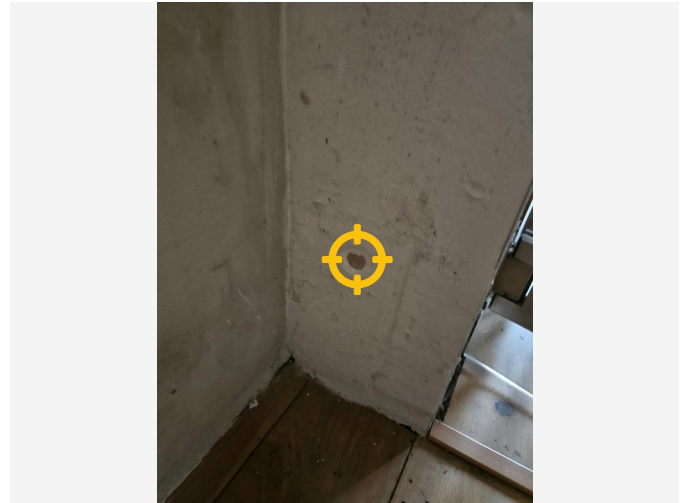
## Fiche 9: Pleisterwerk muren

Geen asbest

| # | Type | Referentie | Resultaat |
|---|---|---|---|
| 9.1 | Mengmonster | 1 | Geen asbest |
