# Asbestinventarisatetest

Aalstsesteenweg 283A, 9506 Geraardsbergen

Attestnummer : 20240302-000086.001

Uitgegeven op : 02.03.2024

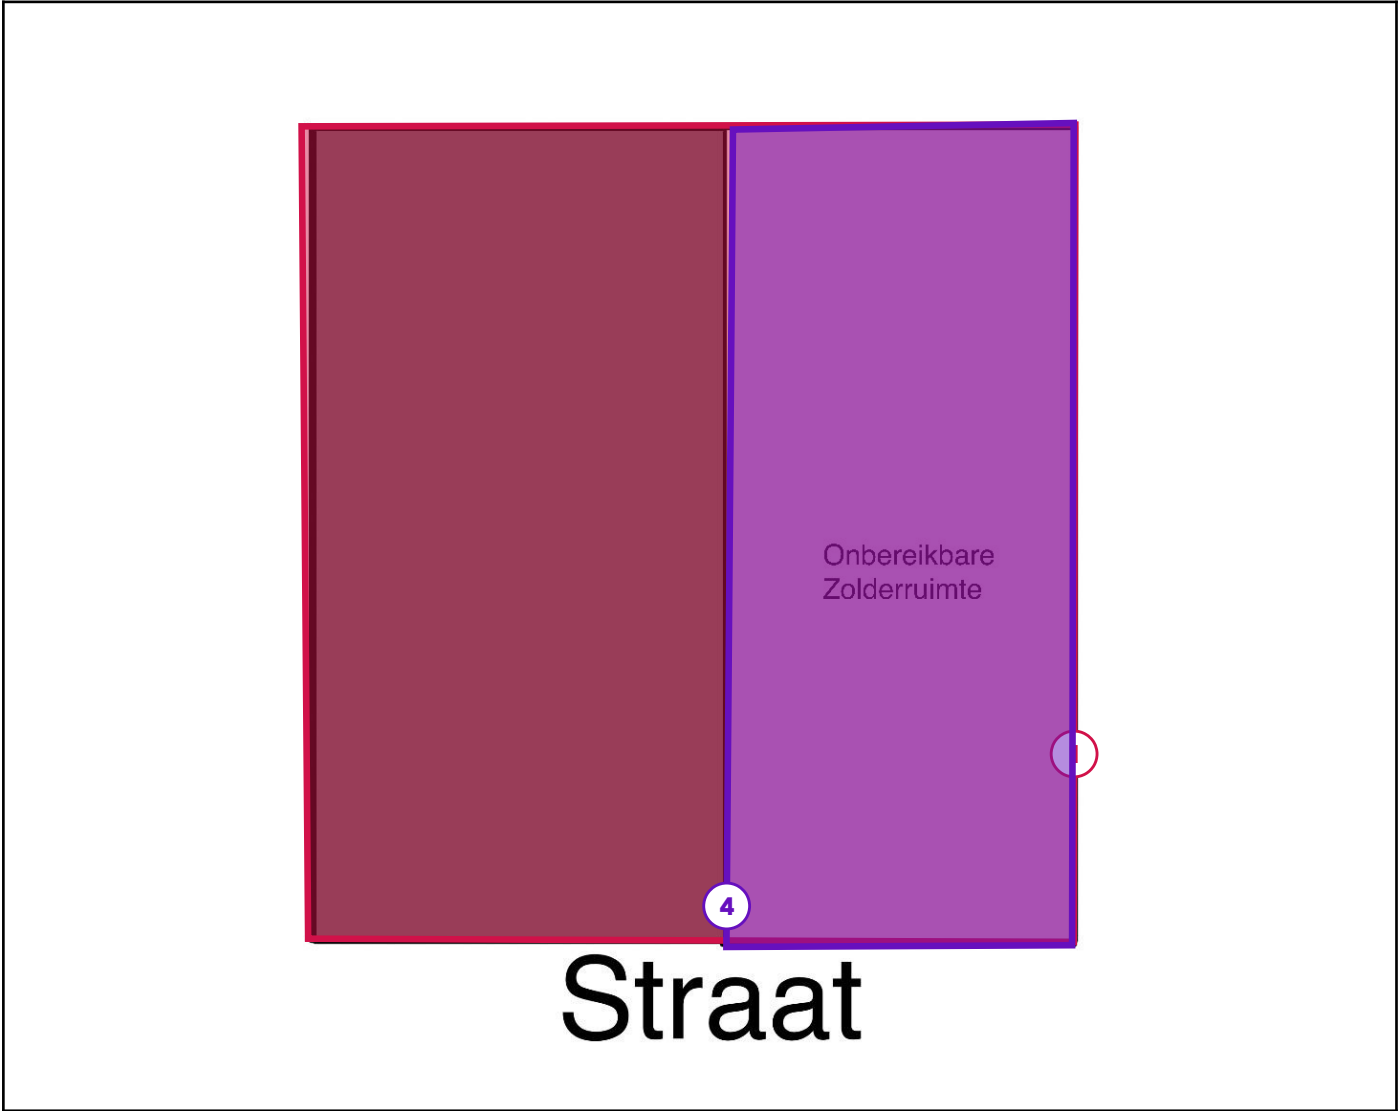
Plan 1.2: Niv2

| Beschrijving | Type | Actie |
|---|---|---|
| 1. Leien dak | Asbestmateriaal | Dringend verwijderen |
| 4. Zolderruimte | Beperking | - |

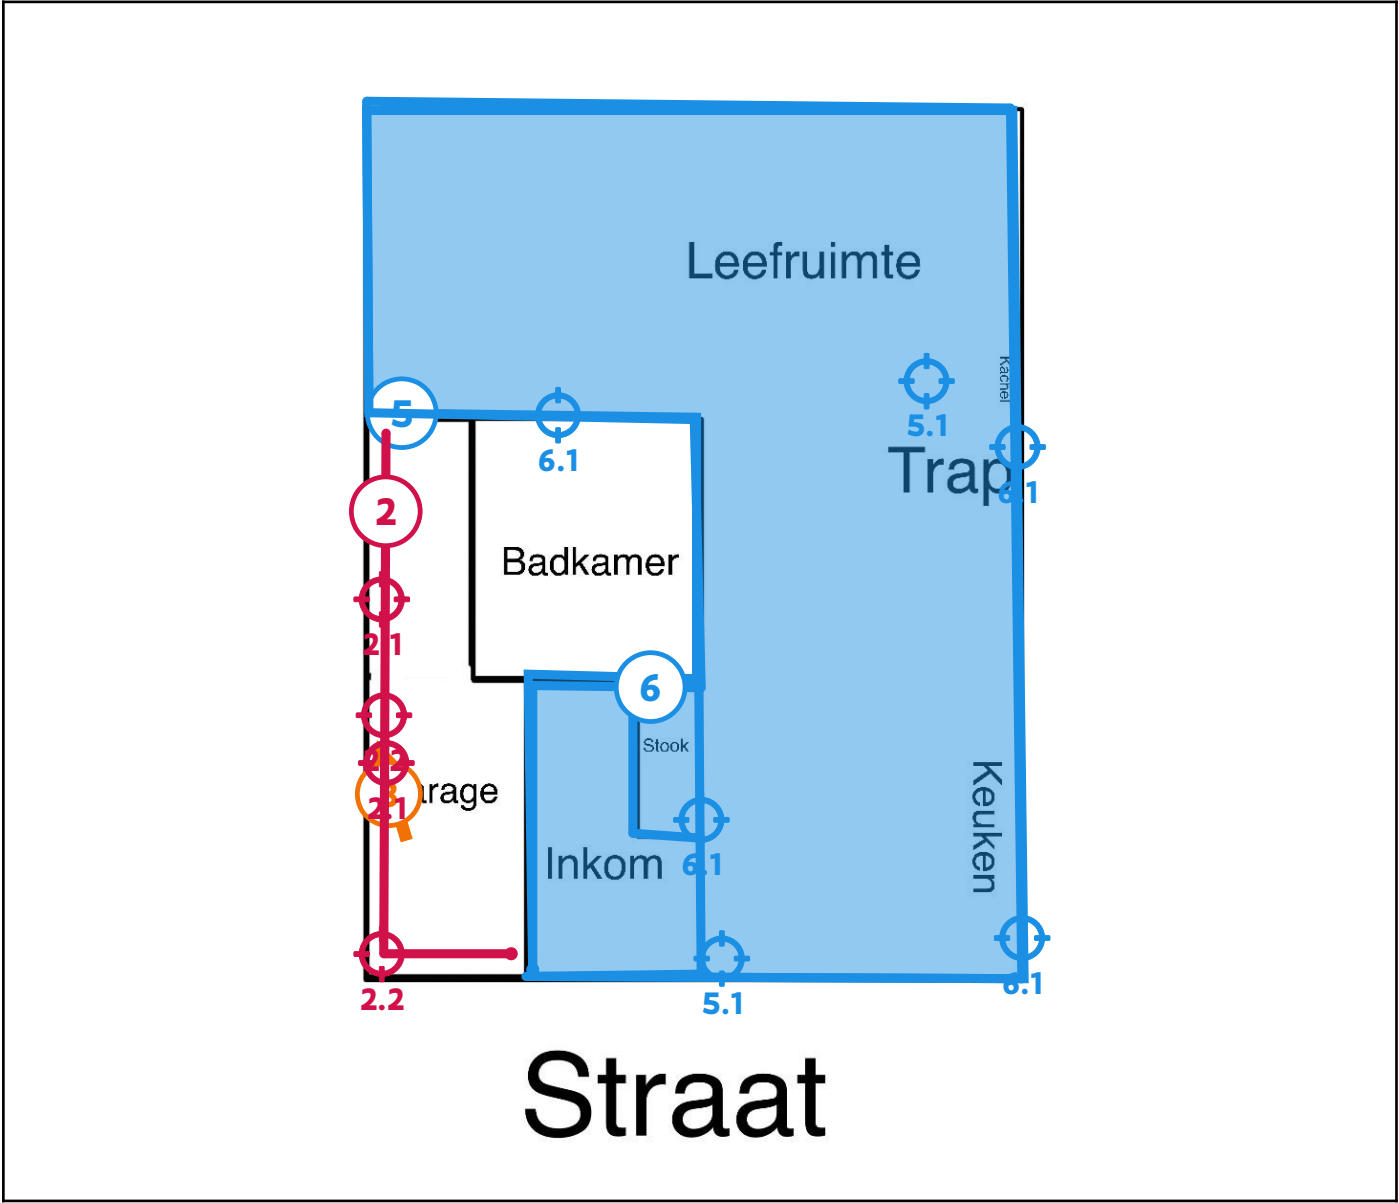
### Plan 1.3: Gelijksvloers

| Beschrijving | Type | Actie |
|---|---|---|
| 2. Buisisolatie | Asbestmateriaal | Dringend verwijderen |
| 3. Bakeliet | Asbestmateriaal | Verwijderen |

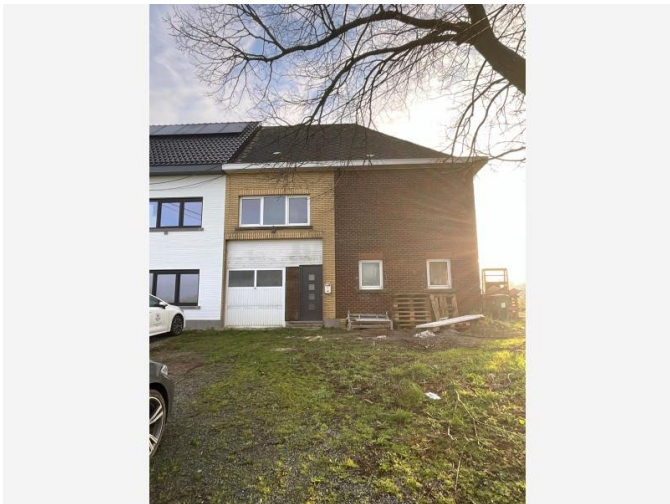
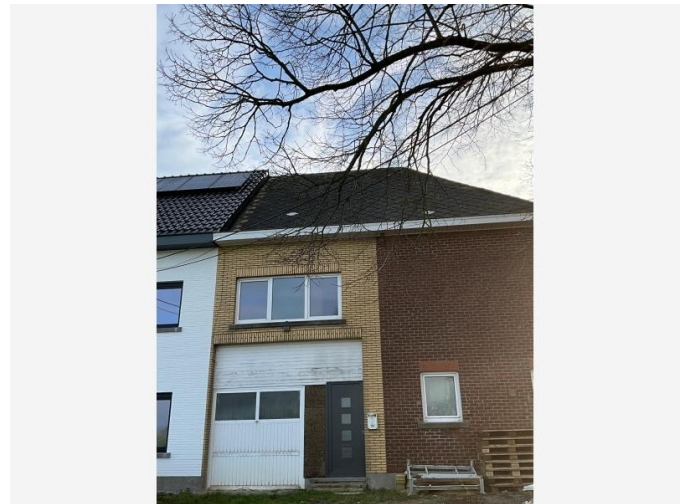
Het asbestmateriaal valt onder de mijlpaal van 2034.

**Dringend verwijderen**

| Eindbeoordeling materiaalrisico | Hoog materiaalrisico en/of hoge kans op vezelvrijgave |

| Gebondenheid | Categorie 1: hechtgebonden in oorsprong |
| Asbestsoort (vezeltype) | Crocidoliet aanwezig |
| Toestand van het materiaal | Matig beschadigd, matig verweerd |

| Beschrijving | Leien dak |
| Asbestmateriaal | Dak- en gevelbekleding - Lei, shingle |

- Zorg voor een veilig beheer. Vermijd het beschadigen van het asbestmateriaal. Controleer de toestand jaarlijks op wijzigingen.
- Hemelwater dat afspoelt van asbestcement daken of gevels kan asbestdeeltjes bevatten. Gebruik het enkel voor gesloten circuits (bv. spoelen toiletten). Reinig na het vervangen van het dak of de gevel de dakgoten en regenwaterput of -ton om asbesthoudend sediment of slib te verwijderen

- Eenvoudige handelingen: mag via doe-het-zelf of door werknemer(s) met opleidingsattest eenvoudige handelingen  
Indien de leien in zijn geheel verwijderd kunnen worden kan dit via eenvoudige handelingen.

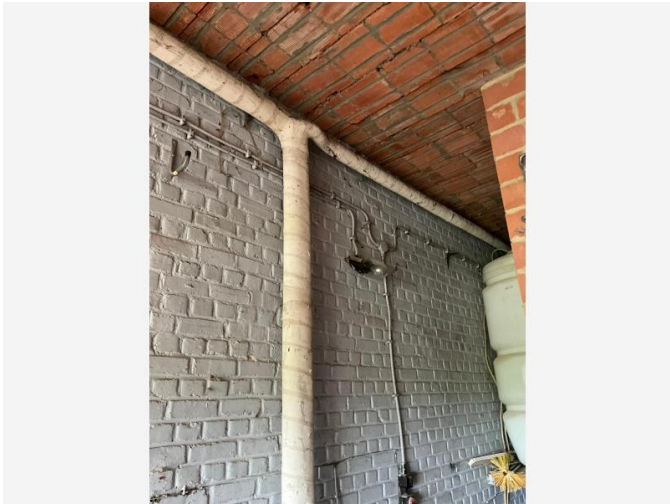
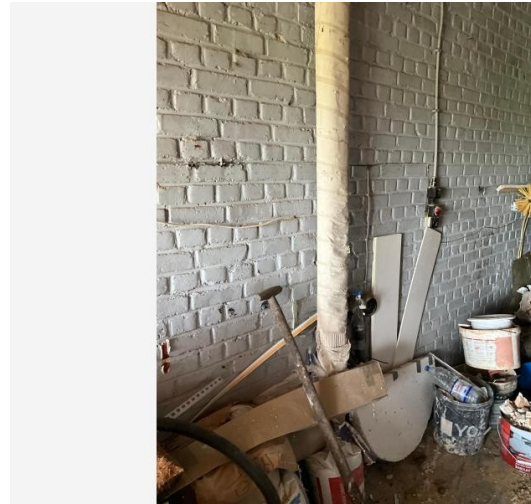
**Dringend verwijderen**

| Eindbeoordeling materiaalrisico | Hoog materiaalrisico en/of hoge kans op vezelvrijgave |

| Gebondenheid | Categorie 2: niet-hechtgebonden met matrix |
| Asbestsoort (vezeltype) | Amfibool aanwezig, uitgezonderd crocidoliet |
| Asbestconcentratie | Hoog (>= 50%) |
| Toestand van het materiaal | Zwaar beschadigd, zwaar verweerd |

| # | Type | Referentie | Resultaat |
|---|---|---|---|
| 2.1 | Mengmonster | MM05 | Amosiet |
| 2.2 | Mengmonster | Mm04 | Amosiet |

| Beschrijving | Buisisolatie |

- Scherm in afwachting van verwijdering het asbestmateriaal af van luchtstromingen en verstoring: bijvoorbeeld door het te verpakken, te fixeren, af te dekken, signalisatie - afbakening aan te brengen, ...
- Verwijder dit asbestmateriaal zo snel mogelijk. Volg de toestand goed op.

- Hermetische zone (erkend asbestverwijderaar)  
De toepassing is losgebonden & kan niet worden verwijderd zonder emissie.

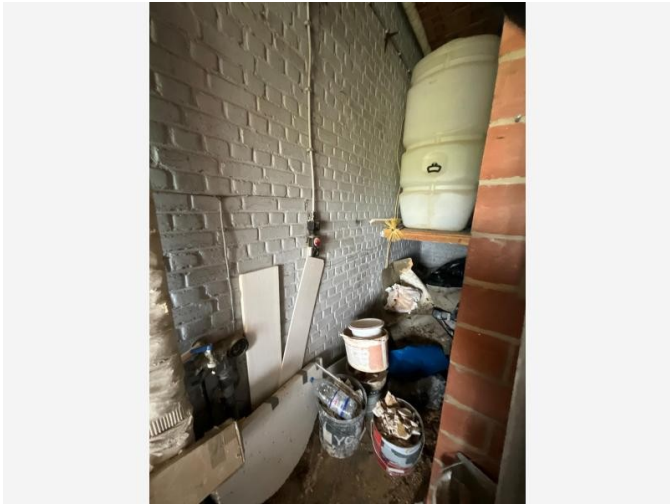
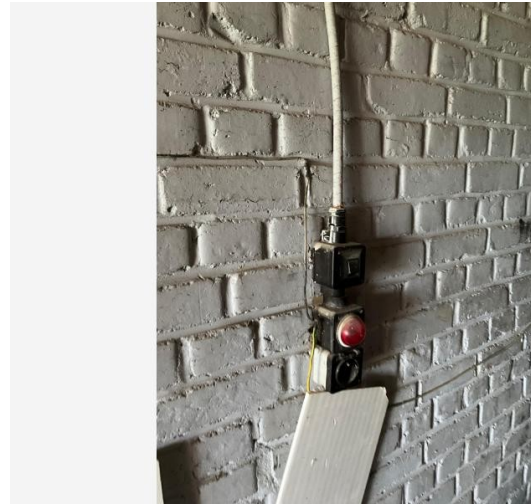
Het asbestmateriaal valt onder de mijlpaal van 2040.

Verwijderen

| Eindbeoordeling materiaalarisico | Verhoogd materiaalarisico en/of verhoogde kans op vezelvrijgave |

| Gebondenheid | Categorie 1: hechtgebonden in oorsprong |
| Asbestsoort (vezeltype) | Crocidoliet aanwezig |
| Toestand van het materiaal | Licht beschadigd, licht verweerd. Intact materiaal type Pical – asbestboard of categorie III 'gebondenheid' |

| Beschrijving | Bakeliet |
| Asbestmateriaal | Plaat, paneel, tablet - Type Bakeliet |

- Zorg voor een veilig beheer. Vermijd het beschadigen van het asbestmateriaal. Controleer de toestand jaarlijks op wijzigingen.

- Eenvoudige handelingen: mag via doe-het-zelf of door werknemer(s) met opleidingsattest eenvoudige handelingen  
De toepassingen kunnen worden losgeschroefd en in zijn geheel worden verwijderd.

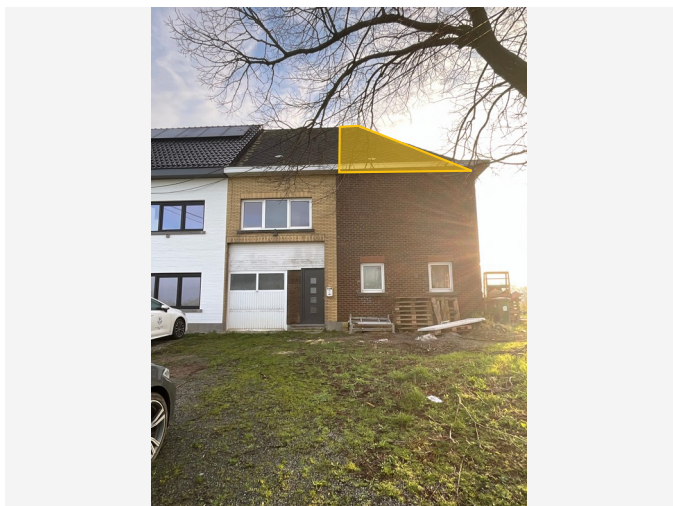
#### Permanente beperking

**Reden:** Er is geen toegangsluik tot deze ruimte.

**Uitleg van de asbestdeskundige:** Er is geen luik of deur die toegang geeft tot deze ruimte.

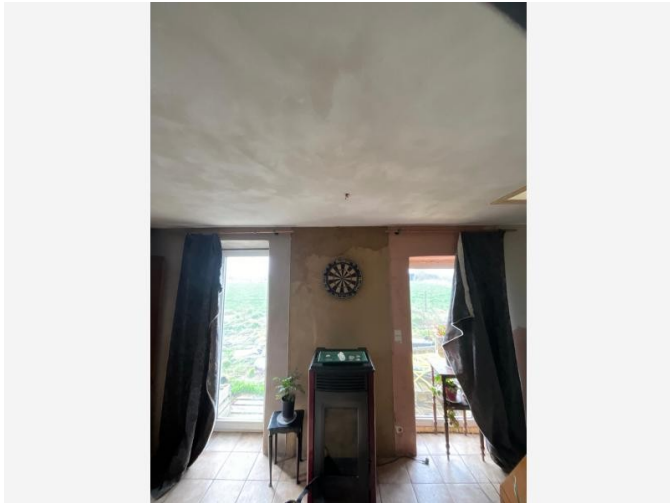
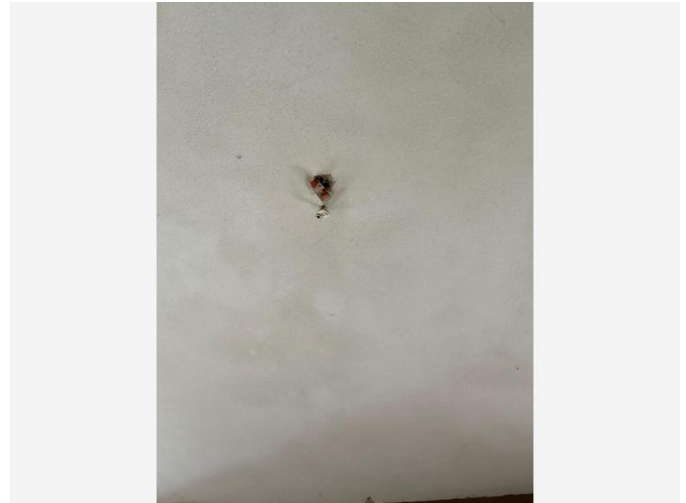
## Fiche 5: Pleisterwerk plafond

### Conclusie

Geen asbest

| # | Type | Referentie | Resultaat |
|---|---|---|---|
| 5.1 | Mengmonster | MM02 | Geen asbest |

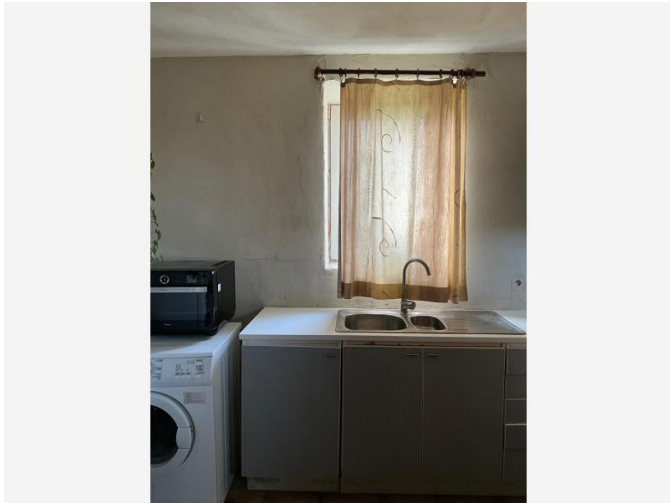
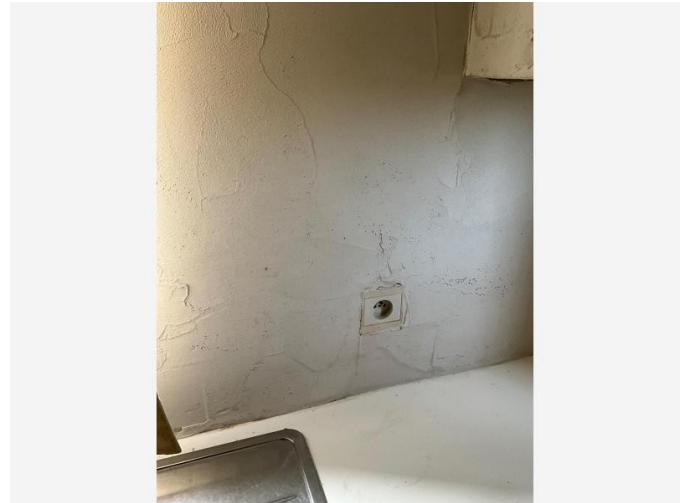
## Fiche 6: Pleisterwerk wanden

### Conclusie

Geen asbest

| # | Type | Referentie | Resultaat |
|---|---|---|---|
| 6.1 | Mengmonster | MM01 | Geen asbest |
