# Asbestinventarisatetest

Kalmthoutsesteenweg 46/0004, 2950 Kapellen

Attestnummer : 20250929-000063.000

Uitgegeven op : 29.09.2025

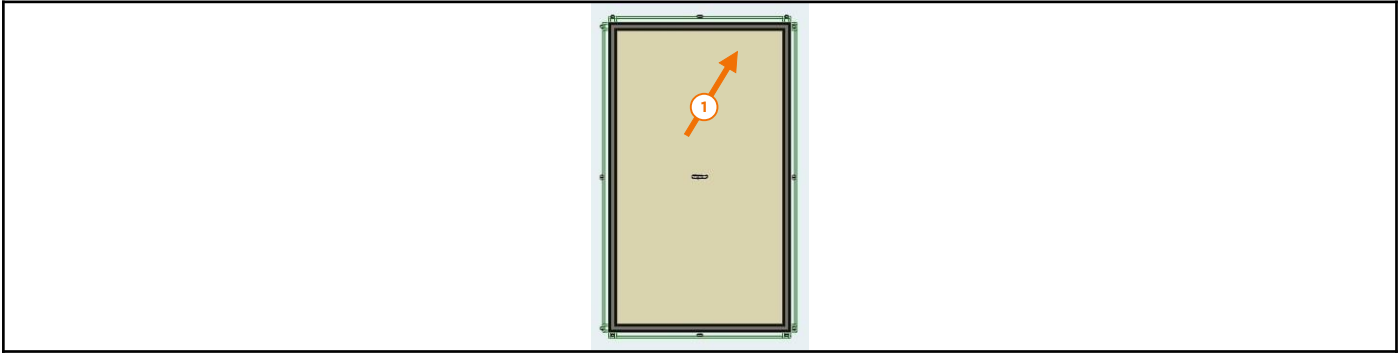
# Plan 1.3: Plan kelder

| Beschrijving | Type | Actie |
|---|---|---|
| 1. Bakeliet schakelaars/stopcontacten | Asbestmateriaal | Verwijderen |

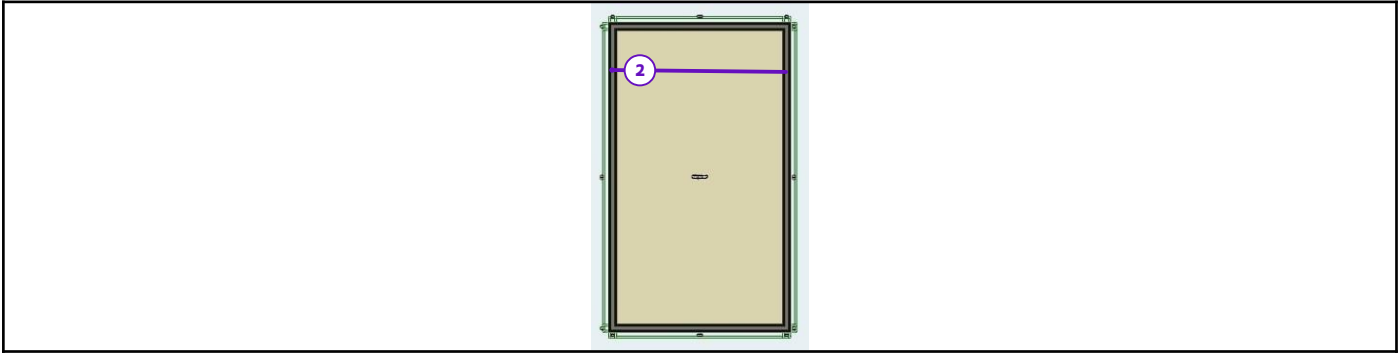
# Plan 1.4: Plan kelder kopie

| Beschrijving | Type | Actie |
|---|---|---|
| 2. Doorlopende leidingisolatie | Advies | - |

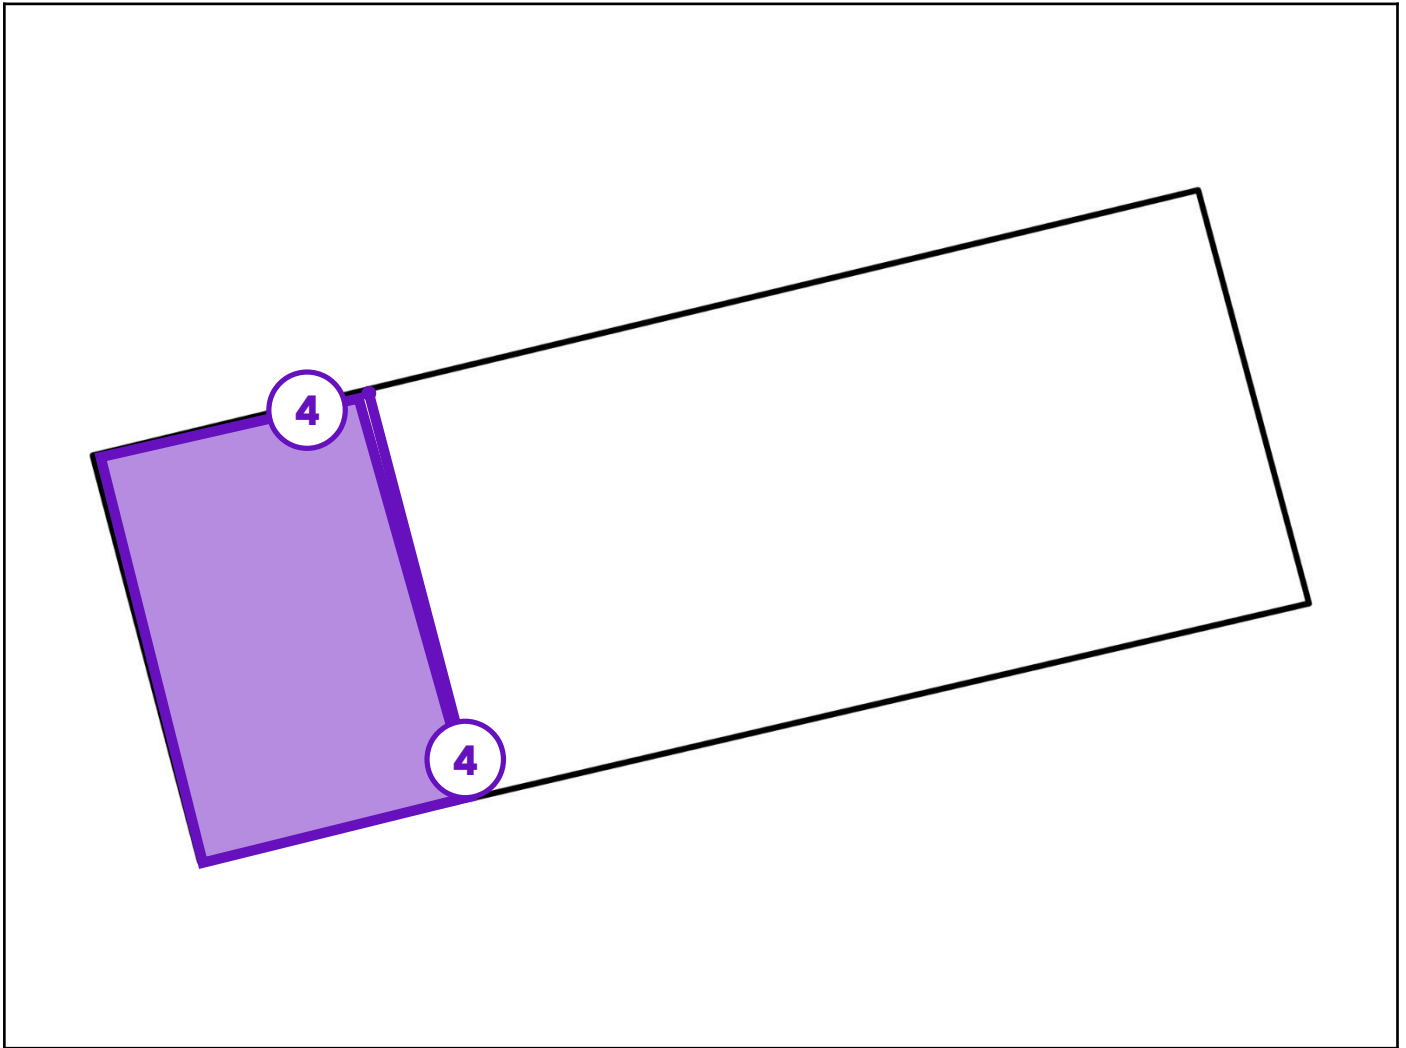
## Plan 2.1: Bijgebouw plan

| Beschrijving | Type | Actie |
|---|---|---|
| 4. Garagebox | Advies | - |

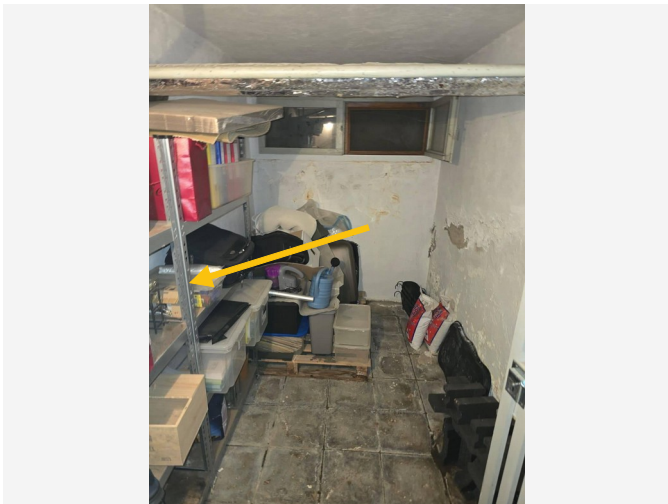
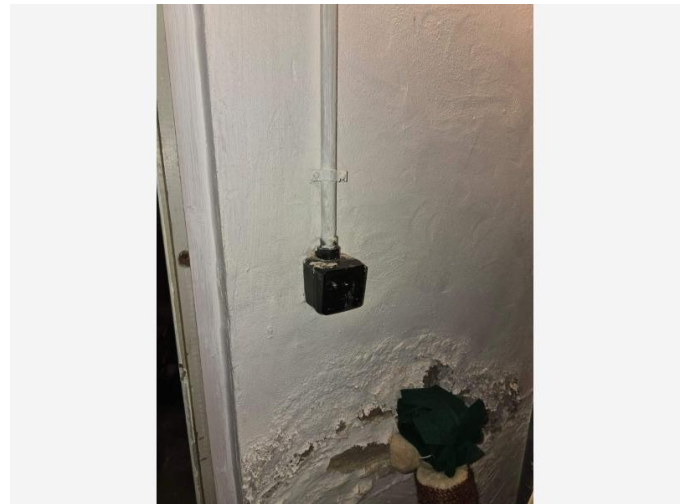
Overzichtsfoto

Detailfoto

| Eindbeoordeling materiaalarisico | Verhoogd materiaalarisico en/of verhoogde kans op vezelvrijgave |

| Gebondenheid | Categorie 1: hechtgebonden in oorsprong |
| Asbestsoort (vezeltype) | Crocidoliet aanwezig |
| Asbestconcentratie | Laag (< 50%) |
| Afschermingsgraad van het gehele materiaal | Geheel of deels (ook) vrij aan de binnenlucht |
| Toestand van het materiaal | Licht beschadigd, licht verweerd. Intact calciumsilicaatmateriaal of categorie III 'gebondenheid' |

| Beschrijving | Bakeliet schakelaars/stopcontacten |
| Asbestmateriaal | Plaat, paneel, tablet - Type Bakeliet |

Het asbestmateriaal valt onder de mijlpaal van 2040.

Verwijderen

- Zorg voor een veilig beheer. Vermijd het beschadigen van het asbestmateriaal. Controleer de toestand jaarlijks op wijzigingen.
- Voer bijkomende staalname(s) uit.

- Eenvoudige handelingen: mag via doe-het-zelf of door werknemer(s) met opleidingsattest eenvoudige handelingen  
Deze toepassing kan door een aannemer die over een opleidingsattest eenvoudige handelingen beschikt of door een particulier (doe-het-zelf), verwijderd worden indien er geen verhoogd risico op vrijgave van asbestvezels (max. concentratie 0,01 vezels/cm<sup>3</sup> - CODEX Art. VI.3-54) ontstaat en de toepassing voorafgaand wordt gefixeerd/bevochtigd; de individuele elementen zonder machinale werktuigen (boormachine, slijpschijf, hogedrukreiniger, etc.) en zonder breken of gooien een voor een losgemaakt worden; en ten slotte dubbel en luchtdicht verpakt weggevoerd worden naar een erkend afvalpunt (recyclagepark).

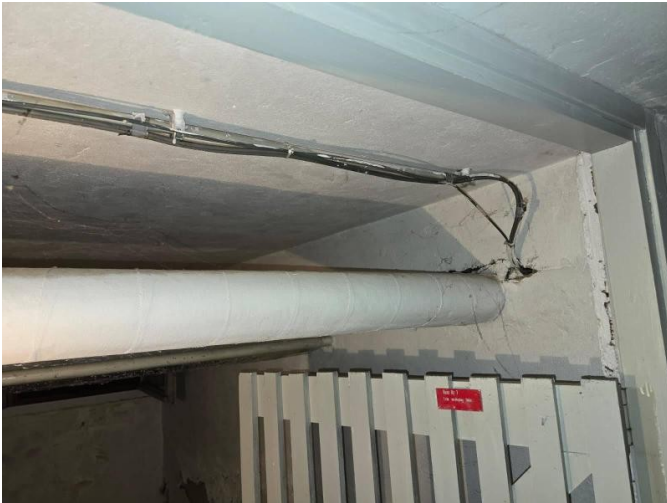
Vrije foto

De leidingisolatie loopt doorheen alle kelders en behoort tot de gemeenschappelijke delen.

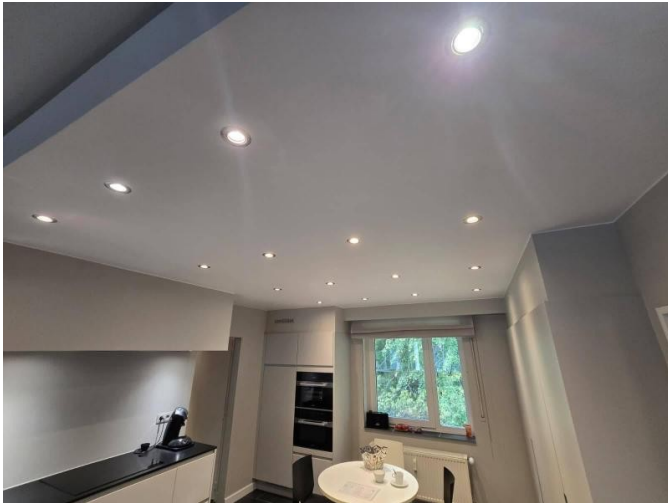
Vrije foto

De plafonds werden afgewerkt met niet-asbestverdachte voorzetpanelen die inspectie van de bedekte structuur (opbouw, pleisterwerk) verhinderen.

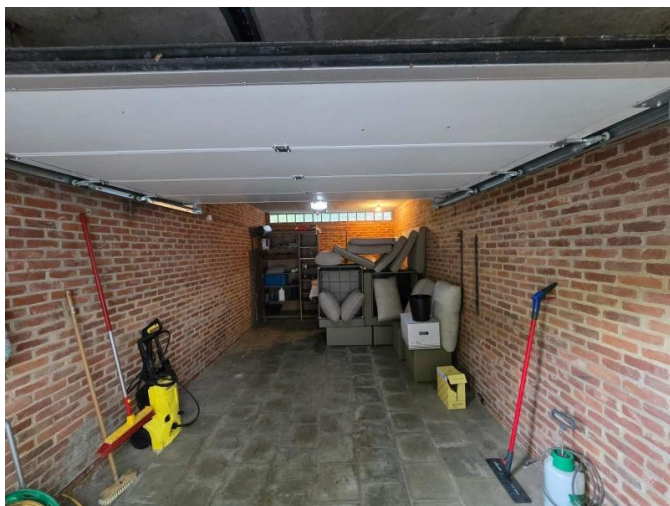
Vrije foto

Geen waarneembare asbestverdachte materialen aangetroffen.

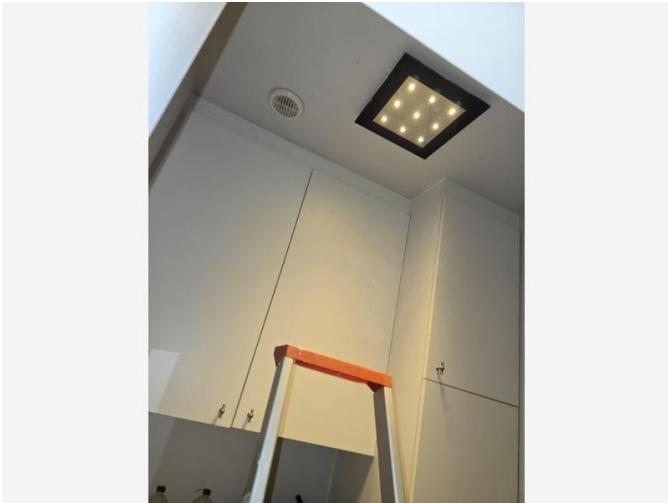
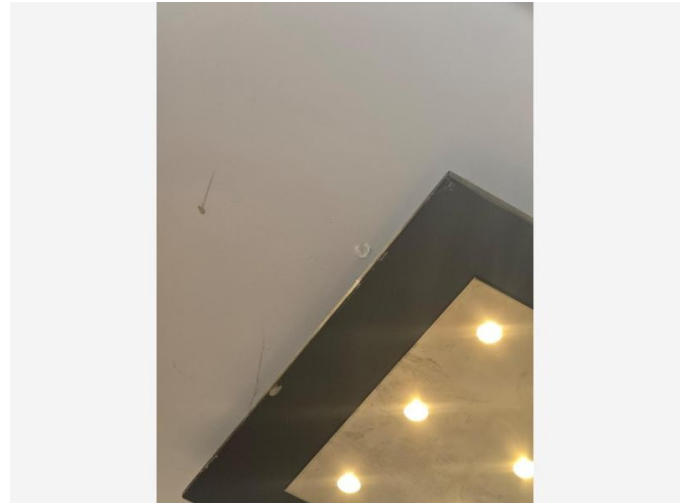
## Fiche 5: Pleisterwerk plafonds

Overzichtsfoto

Detailfoto

Geen asbest

| # | Type | Referentie | Resultaat |
|---|---|---|---|
| 5.1 | Mengmonster | MM02 | Geen asbest |

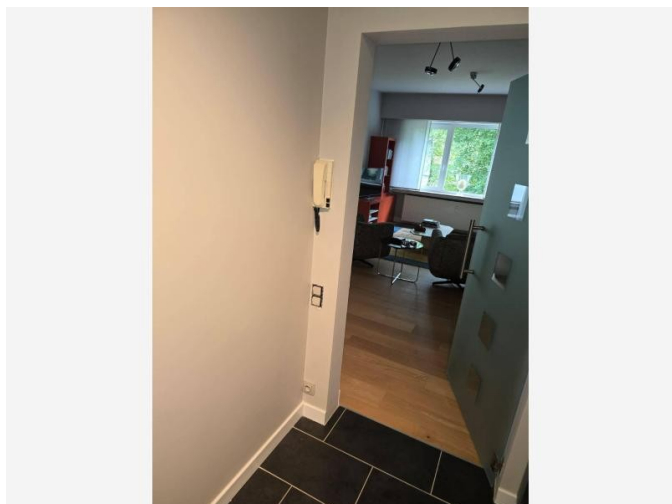
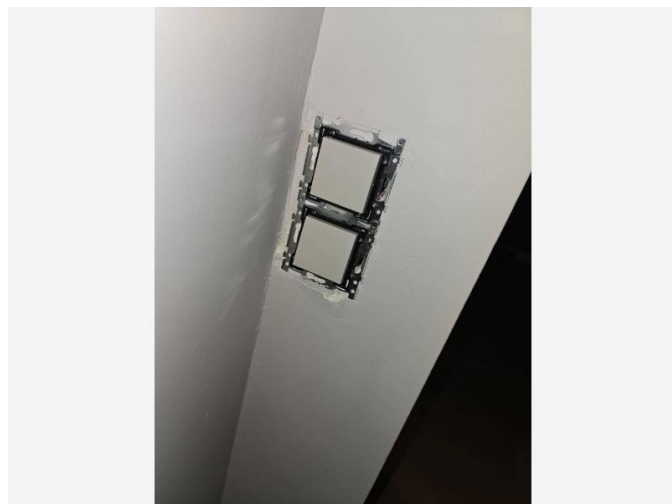
## Fiche 6: Pleisterwerk wanden

Overzichtsfoto

Detailfoto

Geen asbest

| # | Type | Referentie | Resultaat |
|---|---|---|---|
| 6.1 | Mengmonster | MM01 | Geen asbest |
