# Asbestinventarisatetest

Lierseweg 14, 2200 Herentals

Attestnummer : 20251023-000014.000

Uitgegeven op : 23.10.2025

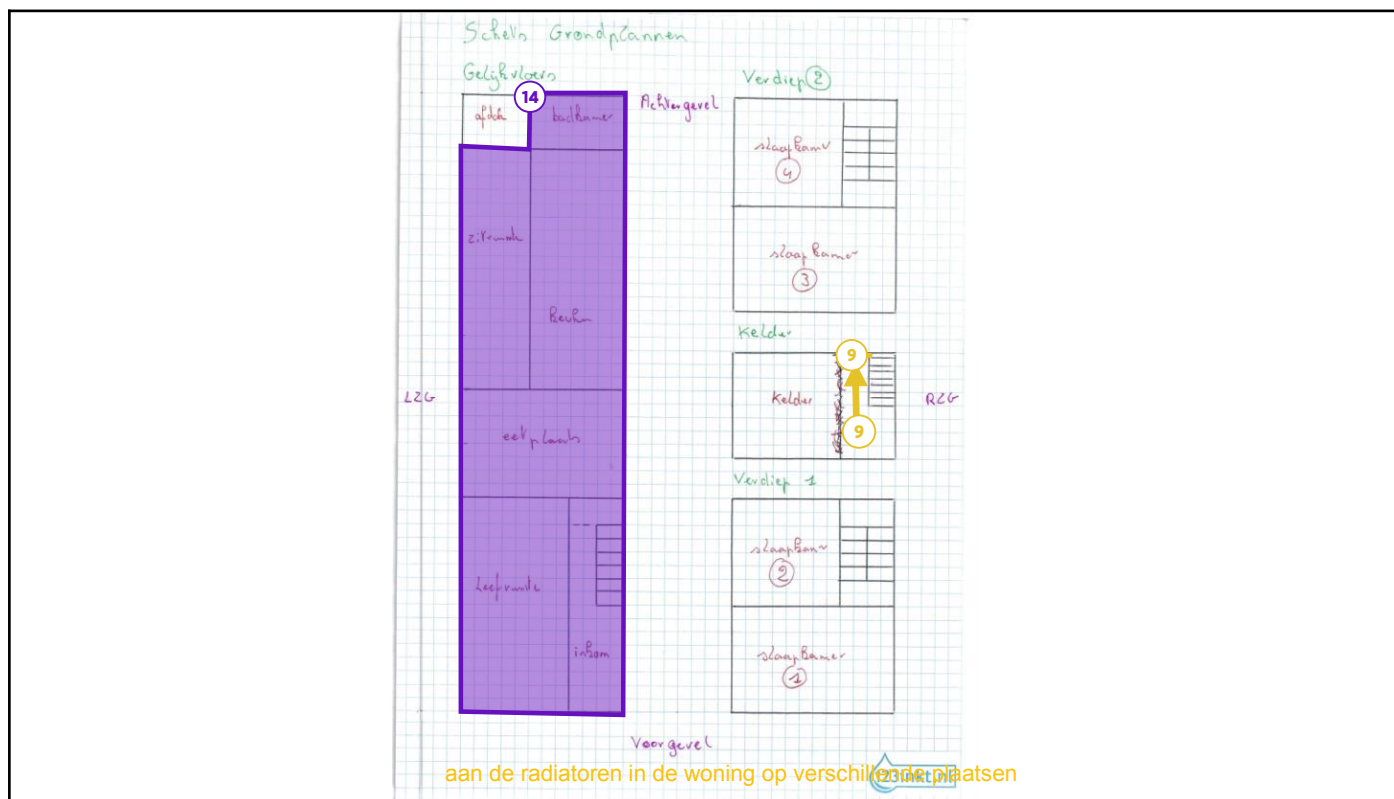
# Plan 1.1: schets grondplannen

Beschrijving	Type	Actie
7. bakeliet radiatorknoppen	Asbestmateriaal	Zorgvuldig beheren
9. asbestcement doorvoer	Asbestmateriaal	Zorgvuldig beheren
14. gipsplaat plafonds	Advies	-

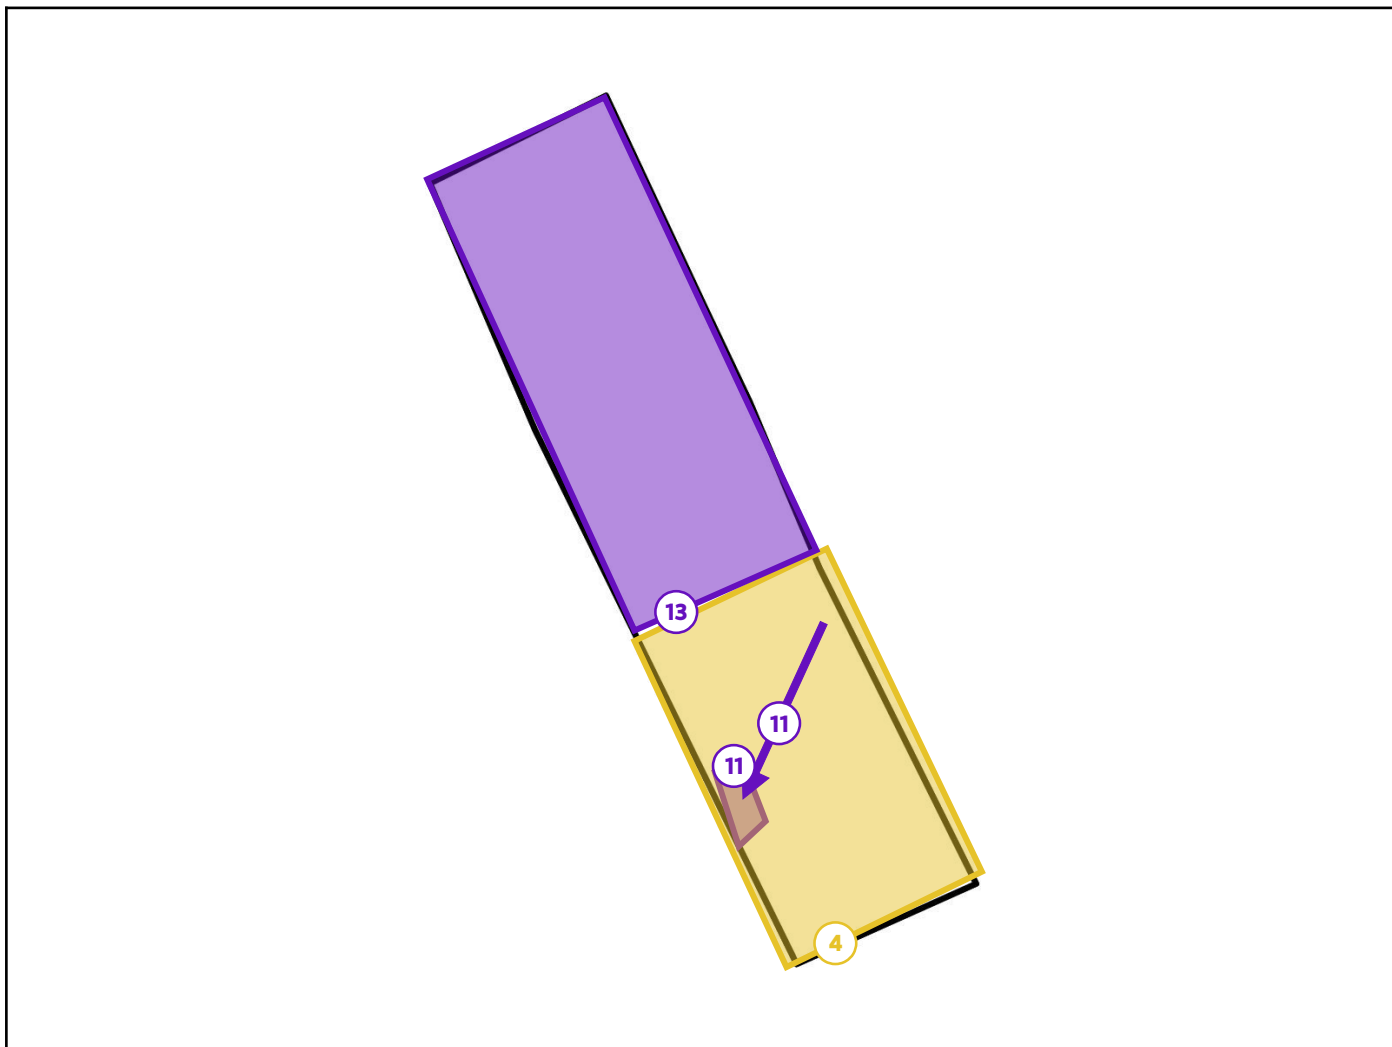
## Plan 1.3: dakplan

Beschrijving	Type	Actie
4. Menuiserie plaat onderdak	Asbestmateriaal	Zorgvuldig beheren
11. eventueel AV schouwbuizen	Beperking	-
13. Plat dak te hoog	Beperking	-

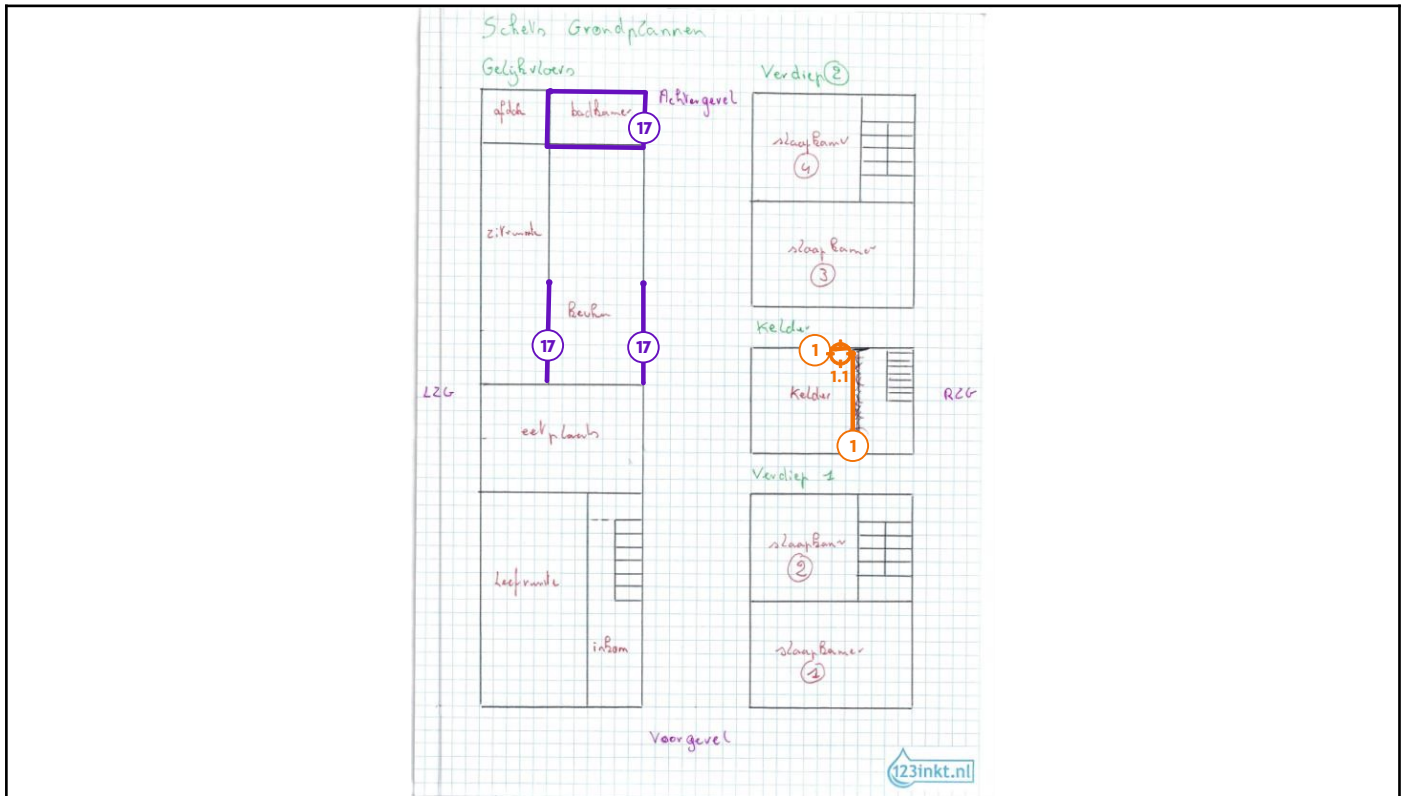
# Plan 1.5: schets grondplannen

Beschrijving	Type	Actie
1. Leidingisolatie uit gips	Asbestmateriaal	<a href="#">Verwijderen</a>
1.1 Code: m2	Puntmonster	-
17. gelijkde intacte tegels	Advies	-

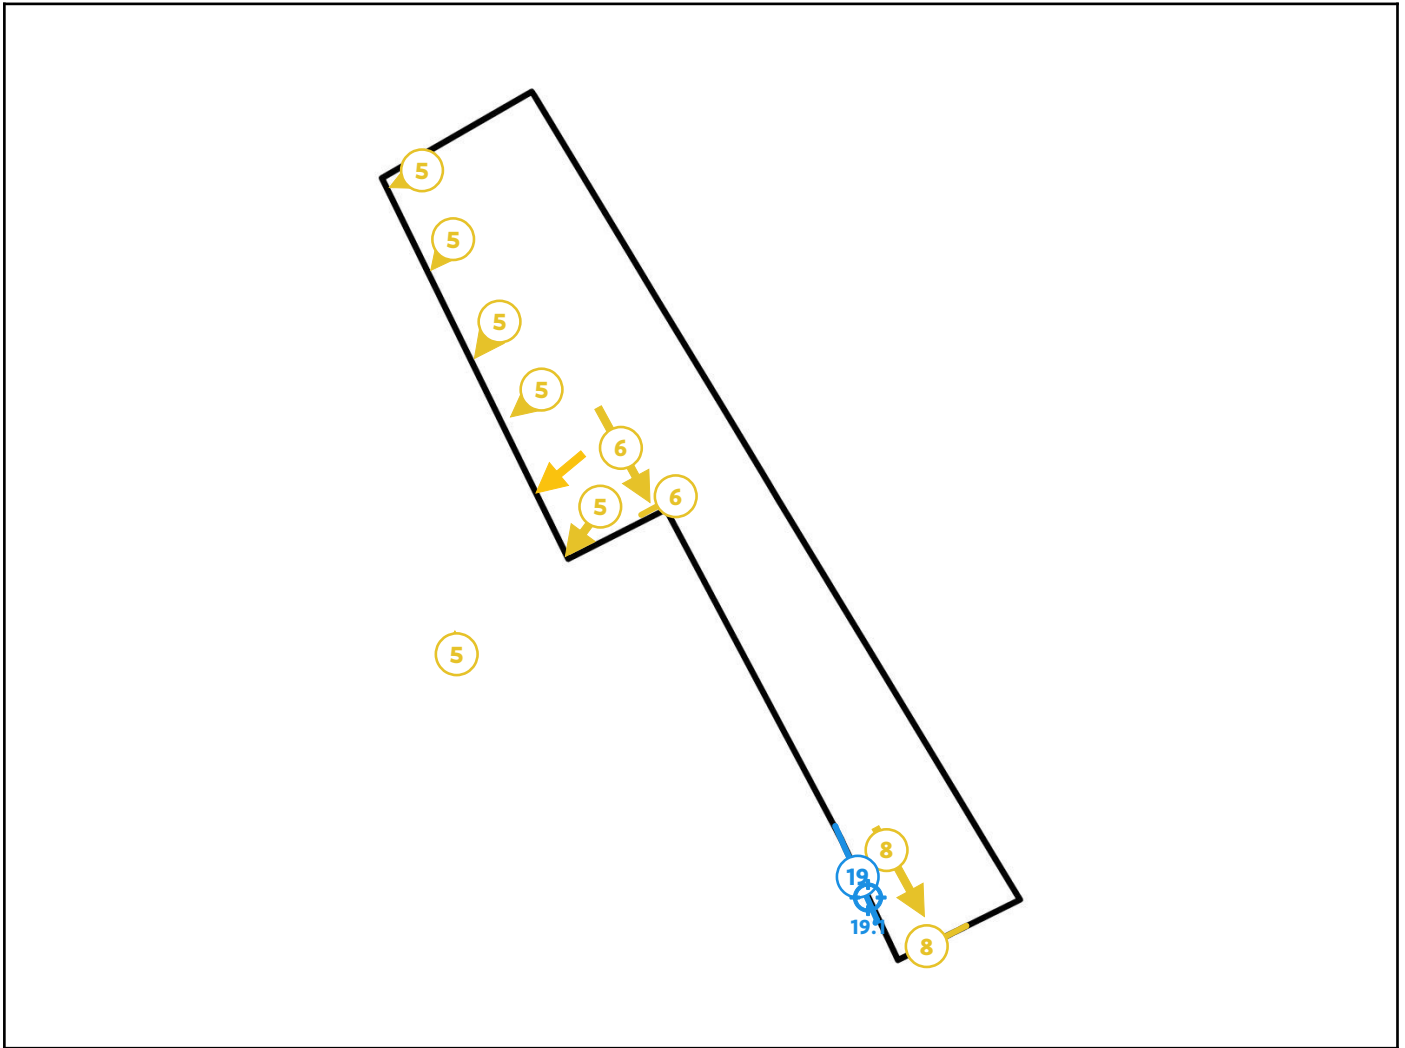
## Plan 2.1: magazijn-opslag plan

Beschrijving	Type	Actie
5. steunpalen magazijn	Asbestmateriaal	Zorgvuldig beheren
6. bakeliet stopcontacten, lichtarmaturen en/of schakelaars	Asbestmateriaal	Zorgvuldig beheren
8. bakeliet tellerkast en/of plonskasten	Asbestmateriaal	Zorgvuldig beheren
19. kit/mastiek in en aan de ramen	Geen asbest	-
19.1 Code: m3	Puntmonster	-

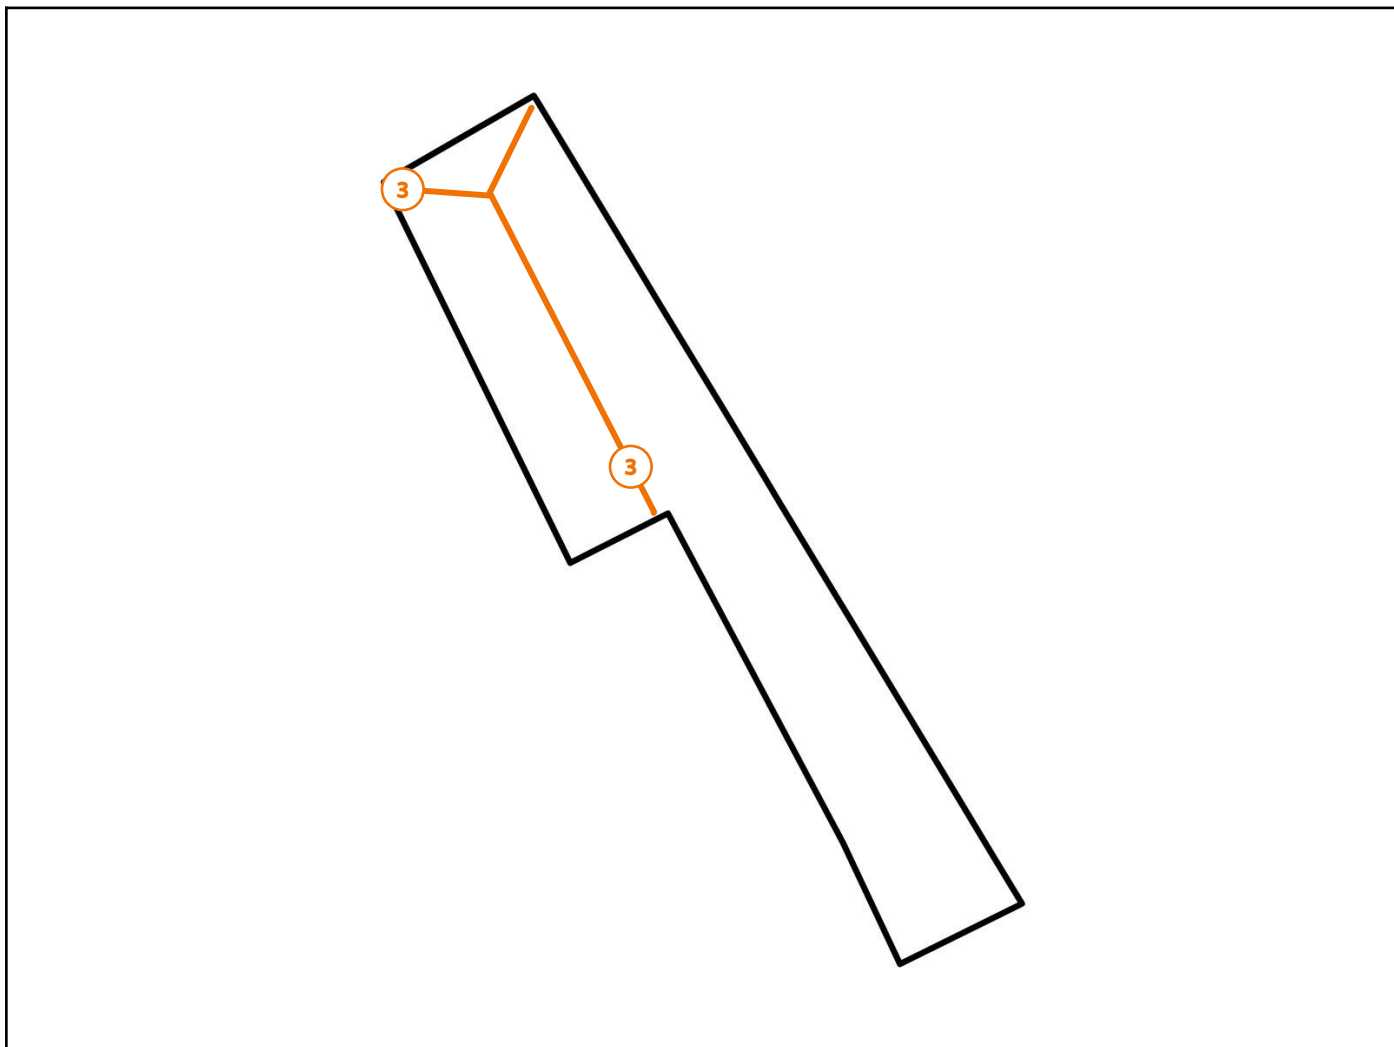
## Plan 2.2: magazijn-opslag plan

Beschrijving	Type	Actie
3. daknokken asbestverdacht	Asbestmateriaal	<a href="#">Verwijderen</a>

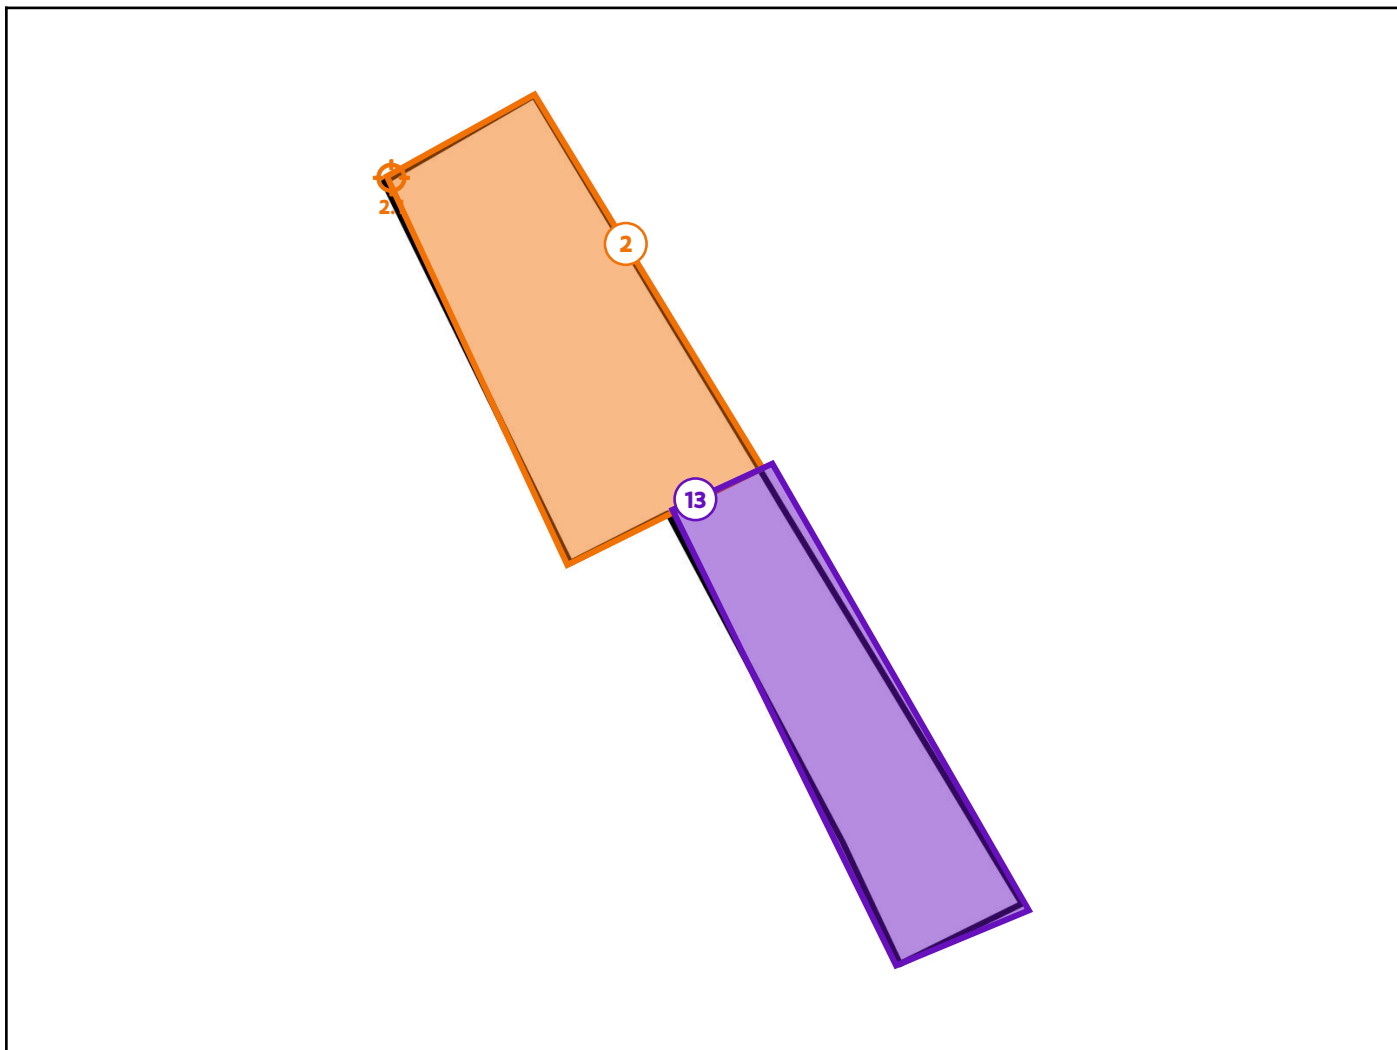
## Plan 2.3: magazijn-opslag plan

Beschrijving	Type	Actie
2. golfplaten uit asbestcement	Asbestmateriaal	<a href="#">Verwijderen</a>
2.1 Code: m4	Puntmonster	-
13. Plat dak te hoog	Beperking	-

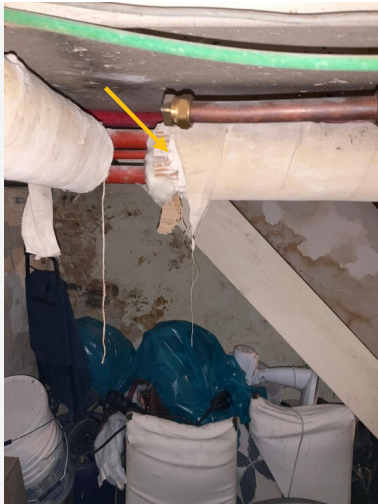
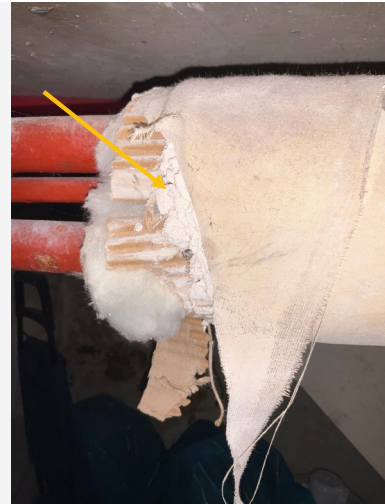
Eindbeoordeling materiaalrisico	Verhoogd materiaalrisico en/of verhoogde kans op vezelvrijgave
---------------------------------	--

Gebondenheid	Categorie 2: niet-hechtgebonden met matrix
Asbestsoort (vezeltype)	Amfibool aanwezig, uitgezonderd crocidoliet
Asbestconcentratie	Laag (< 50%)
Afschermingsgraad van het gehele materiaal	Geheel of deels (ook) vrij aan de binnenlucht
Toestand van het materiaal	Licht beschadigd, licht verweerd. Intact calciumsilicaatmateriaal of categorie III 'gebondenheid'

#	Type	Referentie	Resultaat
1.1	Puntmonster	m2	Amosiet, Chrysotiel

Beschrijving	Leidingisolatie uit gips
Omgeving	Binnen
Primaire drager	HVAC infrastructuur en uitrusting
Asbestmateriaal	In-situ afwerkingslagen - Thermische isolatie
Bindmiddel van asbestmateriaal	Gips - kalk
Gebondenheid op basis van bindmiddel	Niet-hechtgebonden
Hoeveelheid (lengte - omtrek - dikte - aantal)	<ul style="list-style-type: none"><li>• 10,00 m - 65,00 cm - 4,00 cm - 1 stuk</li></ul>
Totaal volume	0,26 m <sup>3</sup>
Eenvoudig bereikbaar	Ja
Bevestigingswijze	<ul style="list-style-type: none"><li>• Verlijmd, ingegoten, versmeerd</li></ul>
Identificatiemethode	Vaststelling met monstername
Destructieve handeling voor identificatie	Nee
Opmerking	<p>De omtrek is een gemiddelde, daar de omtrek over het trace' varieert.</p> <p>De dikte is een schatting van de isolatie en gips tot aan de drager .</p> <p>De lengte is een berekend schatting van wat zichtbaar is. mogelijk zijn er in kruipruimte en onder de vloeren nog leidingen aanwezig. er worden geen rechten verleend aan deze waardes</p>

Het asbestmateriaal valt onder de mijlpaal van 2034.

Verwijderen

- Zorg voor een veilig beheer. Vermijd het beschadigen van het asbestmateriaal. Controleer de toestand jaarlijks op wijzigingen.
- Sluit de ruimte luchtdicht af en vermijd het betreden van de ruimte.
- Voer bijkomende staalname(s) uit.

- Hermetische zone (erkend asbestverwijderaar)  
Deze toepassing kan/mag enkel worden verwijderd door een erkend asbestverwijderaar in hermetische zone.

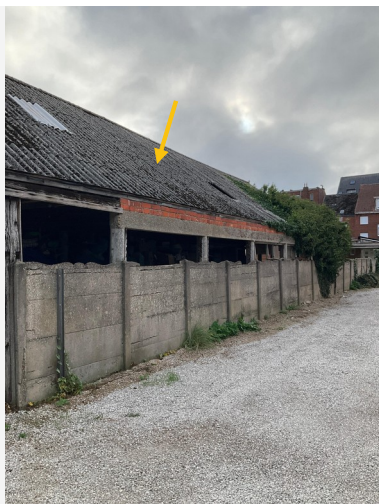
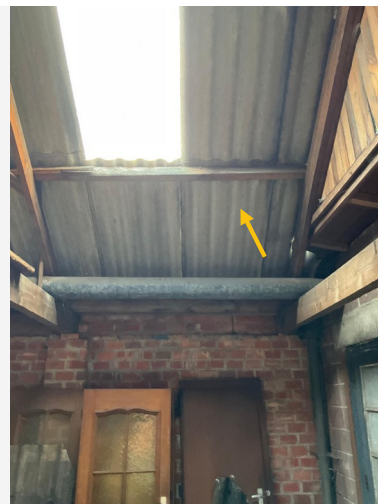
Eindbeoordeling materiaalrisico	Verhoogd materiaalrisico en/of verhoogde kans op vezelvrijgave
Opmerking	<p>bemossing zorgt voor de toestand Matig beschadigd, matig verweerd. het ontmossen van deze toepassing is niet toegestaan.</p> <p>Crodidoliet is een aanname bij gebrek aan staalname.</p> <p>Een staalname kan een andere asbestsoort met zich meebrengen en de risico beoordelig beïnvloeden</p>

Gebondenheid	Categorie 1: hechtgebonden in oorsprong
Asbestsoort (vezeltype)	Alleen chrysotiel
Asbestconcentratie	Laag (< 50%)
Afschermingsgraad van het gehele materiaal	Geheel of deels vrij aan de buitenlucht
Toestand van het materiaal	Matig beschadigd, matig verweerd

#	Type	Referentie	Resultaat
2.1	Puntmonster	m4	Chrysotiel

Beschrijving	golfplaten uit asbestcement
Omgeving	Buiten
Primaire drager	Schuin dak
Asbestmateriaal	Dak- en gevelbekleding - Golfplaat
Bindmiddel van asbestmateriaal	Cement
Gebondenheid op basis van bindmiddel	Hecht
Hoeveelheid (oppervlakte - aantal)	<ul style="list-style-type: none"><li>• 200,00 m<sup>2</sup> - 1 stuk</li></ul>
Totale oppervlakte	200,00 m <sup>2</sup>
Eenvoudig bereikbaar	Ja
Bevestigingswijze	<ul style="list-style-type: none"><li>• Geschroefd</li><li>• Genageld, geniet</li></ul>
Identificatiemethode	Vaststelling met monsternamen
Destructieve handeling voor identificatie	Nee
Opmerking	<p>dikte is een schatting, deze ornamenten hebben geen uniforme dikte.</p> <p>de oppervlakte is een beredeneerde schatting , waaraan geen rechten worden verleend.</p> <p>Aangegeven hoeveelheden, afmetingen, gewichten enz.. berusten louter op grove indicatief. inschattingen en niet gebruiken in het kader van een meetstaat voor werken. Louter indicatief</p>

Het asbestmateriaal valt onder de mijlpaal van 2034.

Verwijderen

- Zorg voor een veilig beheer. Vermijd het beschadigen van het asbestmateriaal. Controleer de toestand jaarlijks op wijzigingen.
- Hemelwater dat afspoelt van asbestcement daken of gevels kan asbestdeeltjes bevatten. Gebruik het enkel voor gesloten circuits (bv. spoelen toiletten). Reinig na het vervangen van het dak of de gevel de dakgoten en regenwaterput of -ton om asbesthoudend sediment of slib te verwijderen
- Voer bijkomende staalname(s) uit.

- Eenvoudige handelingen: mag via doe-het-zelf of door werknemer(s) met opleidingsattest eenvoudige handelingen door aannemer met opleidingsattest eenvoudige handelingen door grote oppervlakte en verwerking. Ook de lastige vernageling/verroeste vijzen zou voor heel wat breuken kunnen zorgen, draag zeker de juiste pbm. Mocht u dit als particulier zelf willen doen, vraag dan zeker platenzakken (verkrijgbaar op containerpark en dergelijke) zodat u deze meteen verpakt.

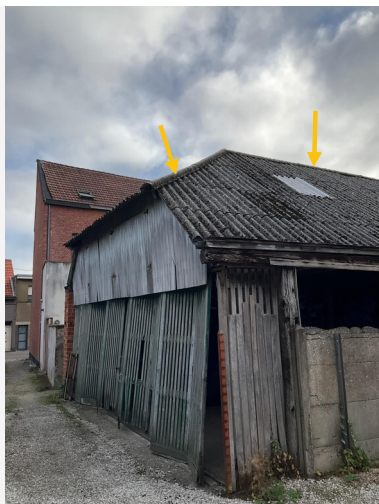
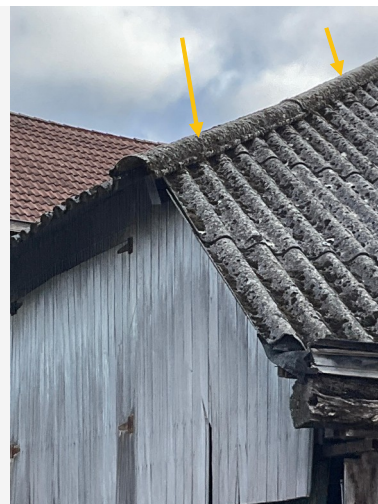
Eindbeoordeling materiaalrisico	Verhoogd materiaalrisico en/of verhoogde kans op vezelvrijgave
---------------------------------	--

Gebondenheid	Categorie 1: hechtgebonden in oorsprong
Asbestsoort (vezeltype)	Crocidoliet aanwezig
Asbestconcentratie	Laag (< 50%)
Afschermingsgraad van het gehele materiaal	Geheel of deels vrij aan de buitenlucht
Toestand van het materiaal	Matig beschadigd, matig verweerd

<b>Beschrijving</b>	daknokken asbestverdacht
<b>Omgeving</b>	Buiten
<b>Primaire drager</b>	Schuin dak
<b>Asbestmateriaal</b>	Dak- en gevelbekleding - Nok, windveer, boeiboord
<b>Bindmiddel van asbestmateriaal</b>	Cement
<b>Gebondenheid op basis van bindmiddel</b>	Hecht
<b>Hoeveelheid (oppervlakte - aantal)</b>	<ul style="list-style-type: none"><li>• 10,00 m<sup>2</sup> - 1 stuk</li></ul>
<b>Totale oppervlakte</b>	10,00 m <sup>2</sup>
<b>Eenvoudig bereikbaar</b>	Ja
<b>Bevestigingswijze</b>	<ul style="list-style-type: none"><li>• Geschroefd</li><li>• Genageld, geniet</li></ul>
<b>Identificatiemethode</b>	Vaststelling zonder monstername
<b>Destructieve handeling voor identificatie</b>	Nee
<b>Opmerking</b>	Aangegeven hoeveelheden, afmetingen, gewichten enz.. berusten louter op grove inschattingen en niet gebruiken in het kader van een meetstaat voor werken. Louter indicatief.

Het asbestmateriaal valt onder de mijlpaal van 2034.

Verwijderen

- Zorg voor een veilig beheer. Vermijd het beschadigen van het asbestmateriaal. Controleer de toestand jaarlijks op wijzigingen.

- Eenvoudige handelingen: enkel door erkend asbestverwijderaar  
Eenvoudige Handelingen : - Eenvoudige handelingen zijn methodes van verwijdering van asbest of asbesthoudend materiaal, waarbij het risico op vrijkomen van asbest in alle gevallen zo beperkt is dat de concentratie van 0,01 vezels per  $\text{cm}^3$  niet wordt overschreden.

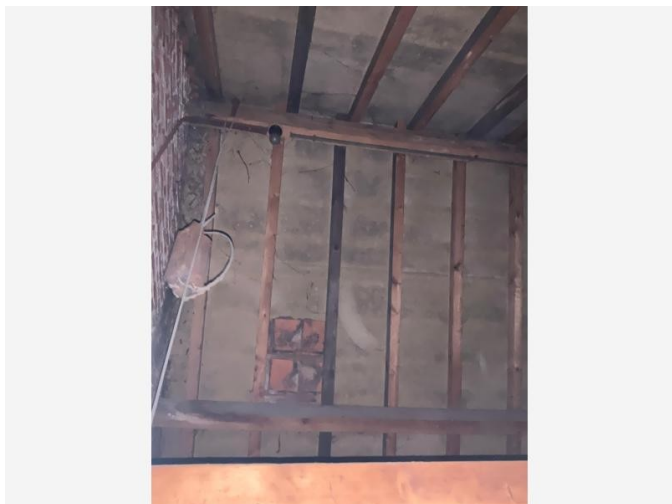
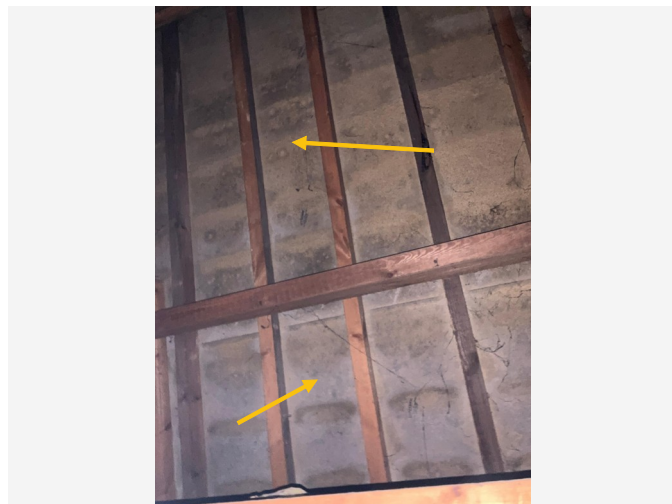
<b>Eindbeoordeling materiaalrisico</b>	Zeer laag materiaalrisico en/of zeer lage kans op vezelvrijgave
<b>Opmerking</b>	<p>Toestand van het materiaal : het bouwjaar verraad immers dat het materiaal niet nieuw is , de aannahme is dan ook Licht beschadigd, licht verweerd.</p> <p>Crocidoliet is een aannahme bij gebrek aan staalname.</p> <p>Een staalname kan een andere asbestsoort met zich meebrengen en de risico beoordelig beïnvloeden.</p> <p>Langs de buitenzijde liggen er pannen op langs de binnen zijde is het afgewerkt</p>

Beschrijving	Menuiseriet plaat onderdak
Omgeving	Binnen
Primaire drager	Schuin dak
Asbestmateriaal	Plaat, paneel, tablet - Type Menuiserite
Bindmiddel van asbestmateriaal	Cement
Gebondenheid op basis van bindmiddel	Hecht
Hoeveelheid (oppervlakte - dikte - aantal)	<ul style="list-style-type: none"> <li>• 65,00 m<sup>2</sup> - 0,40 cm - 1 stuk</li> </ul>
Totaal volume	0,26 m <sup>3</sup>
Eenvoudig bereikbaar	<p>Nee</p> <ul style="list-style-type: none"> <li>• Het asbestmateriaal is bedekt (uitgezonderd laag verf, coating, behang, kunststof, textiel) en het wegnemen van het bedekkende materiaal kan niet zonder het bedekkende materiaal te beschadigen.</li> </ul>
Bevestigingswijze	<ul style="list-style-type: none"> <li>• Genageld, geniet</li> </ul>
Identificatiemethode	Vaststelling zonder monstername
Destructieve handeling voor identificatie	Nee
Opmerking	<p>dikte is een schatting, de oppervlakte is een bereedeneerde schatting , waaraan geen rechten worden verleend. Deze oppervlakte behandelt de netto oppervlakte en houdt geen rekening met de overlappingen.</p> <p>Er werd om economische reden geen staal genomen. pdrachtgever begrijpt dat daarom moet worden aangenomen dat deze toepassing asbest bevat, tot tegendeel wordt bewezen.</p>

Het asbestmateriaal valt onder de mijlpaal van 2040.

Zorgvuldig beheren

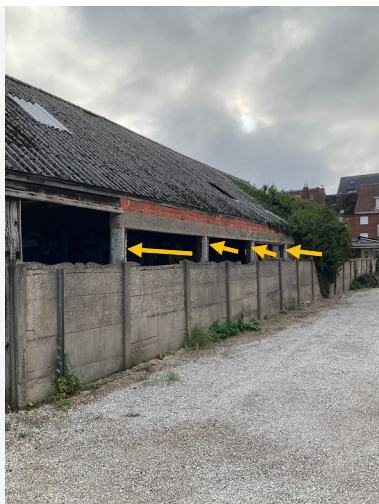
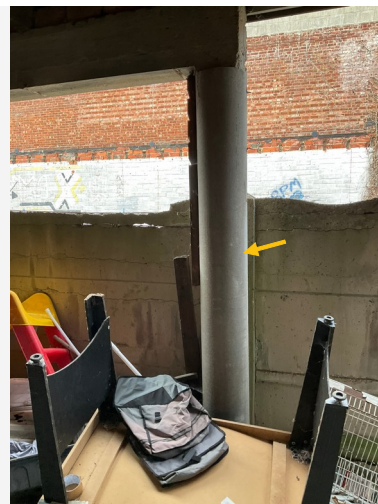
Beschrijving	steunpalen magazijn
Omgeving	Buiten
Primaire drager	Fundering-draagstructuur (horizontaal, verticaal)
Asbestmateriaal	Buis, koker, leiding, pijp, doorvoer
Bindmiddel van asbestmateriaal	Cement
Gebondenheid op basis van bindmiddel	Hecht
Hoeveelheid (lengte - omtrek - dikte - aantal)	<ul style="list-style-type: none"><li>• 3,00 m - 220,00 cm - 1,00 cm - 6 stuks</li></ul>
Totaal volume	0,396 m <sup>3</sup>
Eenvoudig bereikbaar	Nee <ul style="list-style-type: none"><li>• Verwijdering tast de bouwkundige integriteit aan.</li></ul>
Bevestigingswijze	<ul style="list-style-type: none"><li>• Geklemd</li></ul>
Identificatiemethode	Vaststelling zonder monstername
Destructieve handeling voor identificatie	Nee
Opmerking	Aangegeven hoeveelheden, afmetingen, gewichten enz.. berusten louter op grove indicatief. inschattingen en niet gebruiken in het kader van een meetstaat voor werken. Louter indicatief

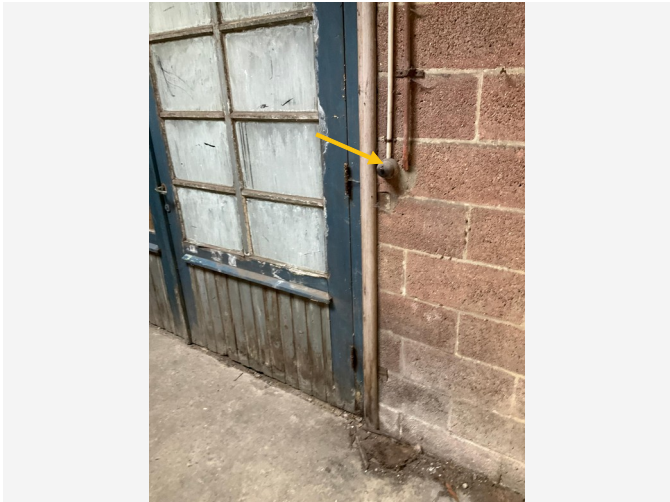
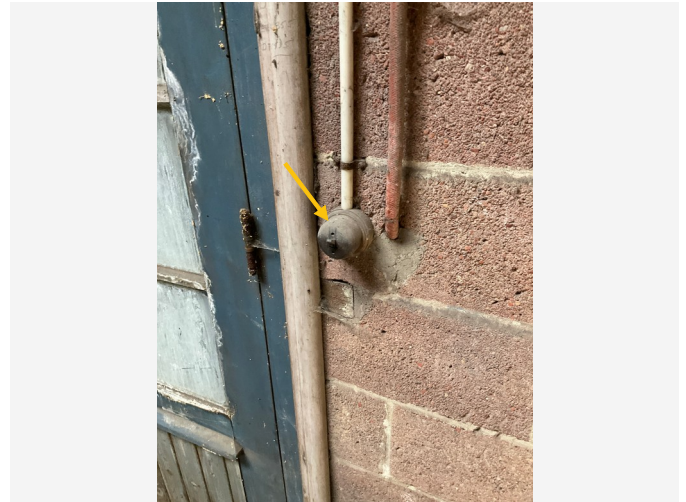
Beschrijving	bakeliet stopcontacten, lichtarmaturen en/of schakelaars
Omgeving	Binnen
Primaire drager	Communicatie en elektrische infrastructuur en uitrusting
Asbestmateriaal	Plaat, paneel, tablet - Type Bakeliet
Bindmiddel van asbestmateriaal	Kunststof of -hars
Gebondenheid op basis van bindmiddel	Hecht
Hoeveelheid (oppervlakte - dikte - aantal)	<ul style="list-style-type: none"><li>• 1,00 m<sup>2</sup> - 1,00 cm - 1 stuk</li></ul>
Totaal volume	0,01 m <sup>3</sup>
Eenvoudig bereikbaar	Ja
Bevestigingswijze	<ul style="list-style-type: none"><li>• Geschroefd</li></ul>
Identificatiemethode	Vaststelling zonder monstername
Destructieve handeling voor identificatie	Nee
Opmerking	deze oppervlakte is niet gemeten maar eerder symbolisch voor alle aanwezige armaturen

Nat werken: zet elektriciteit af en Bevochtig het gebied rond het armatuur om het vrijkomen van stof te minimaliseren. Dit vermindert de kans dat asbestvezels in de lucht komen.

Voorzichtig demonteren: Gebruik gereedschap dat minimale schade en verstoring veroorzaakt. Tril- en slagwerktuigen zijn te vermijden omdat deze de verspreiding van asbestvezels in de lucht kunnen bevorderen.

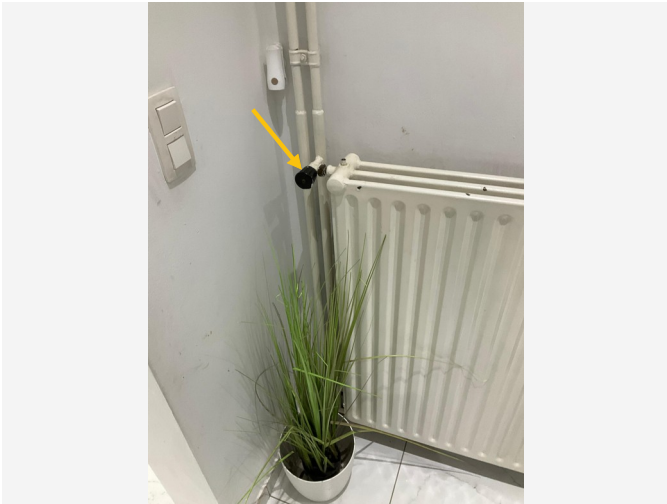
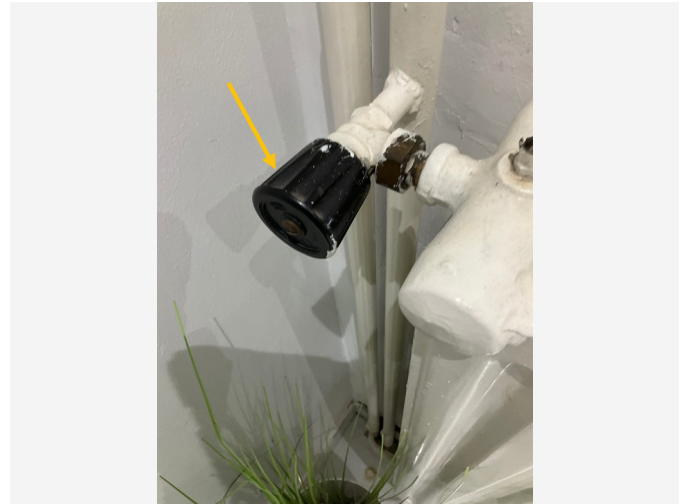
Beschrijving	bakeliet radiatorknoppen
Omgeving	Binnen
Primaire drager	Ruimteverwarming
Asbestmateriaal	Plaat, paneel, tablet - Type Bakeliet
Bindmiddel van asbestmateriaal	Kunststof of -hars
Gebondenheid op basis van bindmiddel	Hecht
Hoeveelheid (oppervlakte - dikte - aantal)	• 1,00 m <sup>2</sup> - 1,00 cm - 1 stuk
Totaal volume	0,01 m <sup>3</sup>
Eenvoudig bereikbaar	Ja
Bevestigingswijze	• Geschroefd
Identificatiemethode	Vaststelling zonder monstername
Destructieve handeling voor identificatie	Nee
Opmerking	deze oppervlakte is niet gemeten maar eerder symbolisch voor alle aanwezige radiatorknoppen

Nat werken: Bevochtig het gebied rond het bakeliet om het vrijkomen van stof te minimaliseren. Dit vermindert de kans dat asbestvezels in de lucht komen.

Voorzichtig demonteren: Gebruik gereedschap dat minimale schade en verstoring veroorzaakt. Tril- en slagwerkzeugen zijn te vermijden omdat deze de verspreiding van asbestvezels in de lucht kunnen bevorderen.

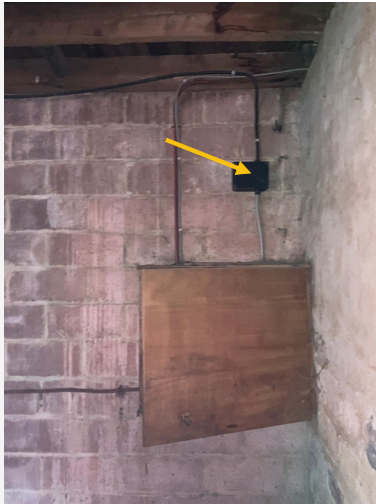
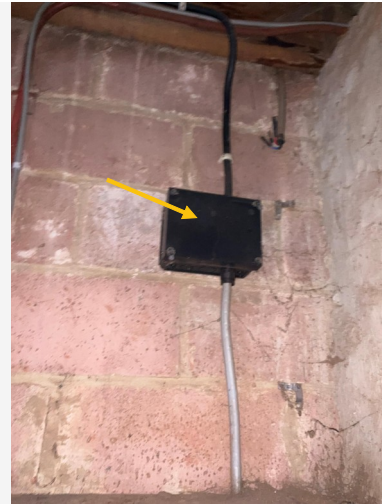
Beschrijving	bakeliet tellerkast en/of plonskasten
Omgeving	Binnen
Primaire drager	Communicatie en elektrische infrastructuur en uitrusting
Asbestmateriaal	Plaat, paneel, tablet - Type Bakeliet
Bindmiddel van asbestmateriaal	Kunststof of -hars
Gebondenheid op basis van bindmiddel	Hecht
Hoeveelheid (oppervlakte - dikte - aantal)	<ul style="list-style-type: none"><li>• 1,00 m<sup>2</sup> - 1,00 cm - 1 stuk</li></ul>
Totaal volume	0,01 m <sup>3</sup>
Eenvoudig bereikbaar	Ja
Bevestigingswijze	<ul style="list-style-type: none"><li>• Geschroefd</li></ul>
Identificatiemethode	Vaststelling zonder monstername
Destructieve handeling voor identificatie	Nee
Opmerking	deze oppervlakte is niet gemeten maar eerder symbolisch voor alle aanwezige kasten.  opgelet kasten kunnen prive-eigendom zijn maar ook soms behoren aan de nutsmaatschappij.

Nat werken: werk altijd spanningsloos Bevochtig het gebied rond het de kast om het vrijkomen van stof te minimaliseren. Dit vermindert de kans dat asbestvezels in de lucht komen.

Voorzichtig demonteren: Gebruik gereedschap dat minimale schade en verstoring veroorzaakt. Tril- en slagwerktuigen zijn te vermijden omdat deze de verspreiding van asbestvezels in de lucht kunnen bevorderen.

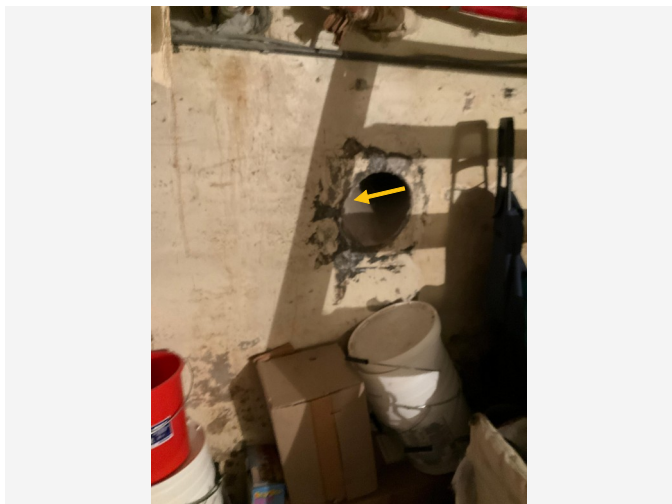
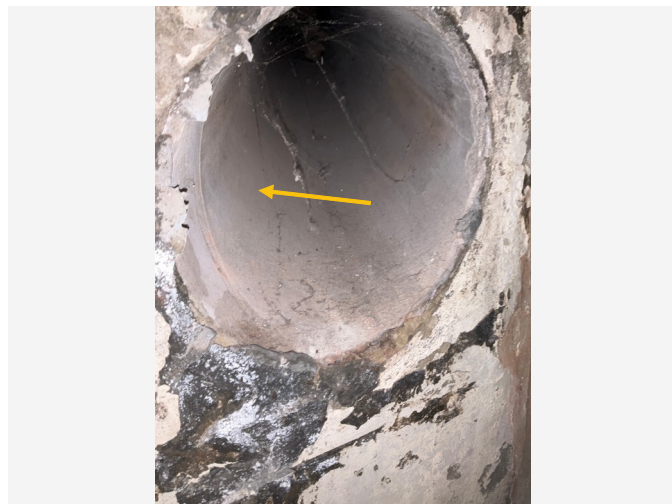
<b>Eindbeoordeling materiaalrisico</b>	Laag materiaalrisico en/of verlaagde kans op vezelvrijgave
<b>Opmerking</b>	Crodidoliet is een aanname bij gebrek aan staalname.  Een staalname kan een andere asbestsoort met zich meebrengen en de risico beoordelig beïnvloeden

Beschrijving	asbestcement doorvoer
Omgeving	Buiten
Primaire drager	Schacht-koker (technisch)
Asbestmateriaal	Buis, koker, leiding, pijp, doorvoer
Bindmiddel van asbestmateriaal	Cement
Gebondenheid op basis van bindmiddel	Hecht
Hoeveelheid (lengte - omtrek - dikte - aantal)	<ul style="list-style-type: none"> <li>• 10,00 m - 65,00 cm - 1,00 cm - 1 stuk</li> </ul>
Totaal volume	0,065 m <sup>3</sup>
Eenvoudig bereikbaar	Ja
Bevestigingswijze	<ul style="list-style-type: none"> <li>• Geschroefd</li> </ul>
Identificatiemethode	Vaststelling zonder monstername
Destructieve handeling voor identificatie	Nee
Opmerking	<p>dikte is een schatting.</p> <p>deze ornamenten hebben geen uniforme dikte.</p> <p>de oppervlakte is een beredeneerde schatting , waaraan geen rechten worden verleend.</p> <p>Er werd om economische reden geen staal genomen. Opdrachtgever begrijpt dat daarom moet worden aangenomen dat deze toepassing asbest bevat, tot tegendeel wordt bewezen.</p>
