# Asbestinventarisatetest

Quellinstraat 13/401, 2018 Antwerpen

Attestnummer : 20251110-000203.000

Uitgegeven op : 10.11.2025

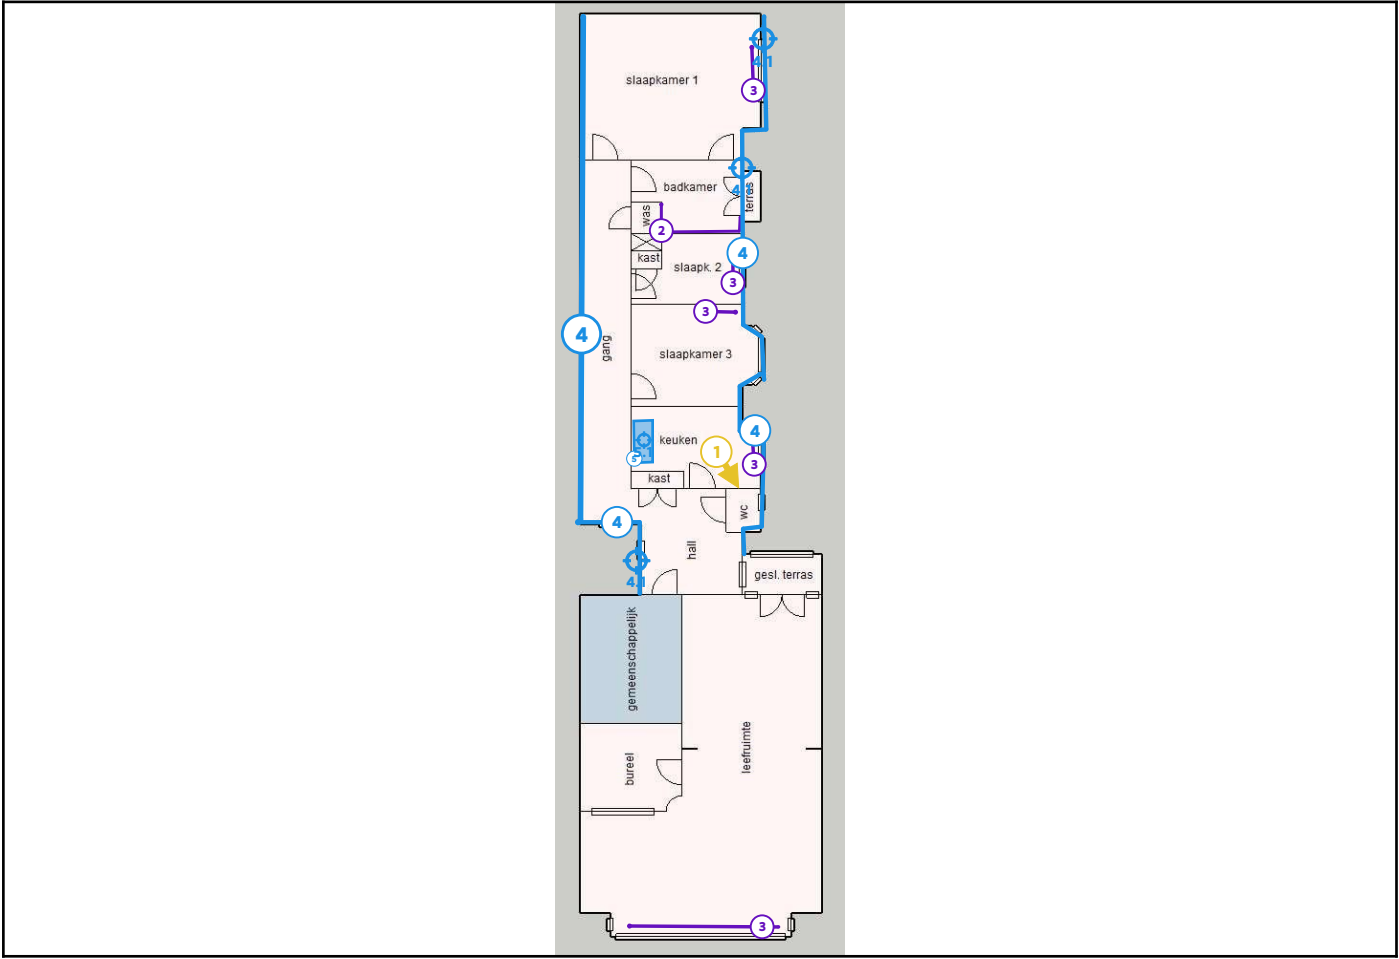
# Plan 1.1: grondplan appartement 401

| Beschrijving | Type | Actie |
|---|---|---|
| 1. bakeliet elektrisch installatiemateriaal (lasdoos & timer) | Asbestmateriaal | Zorgvuldig beheren |

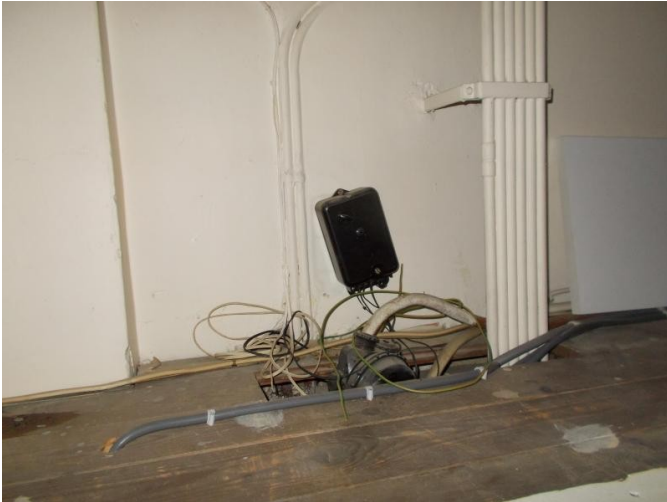
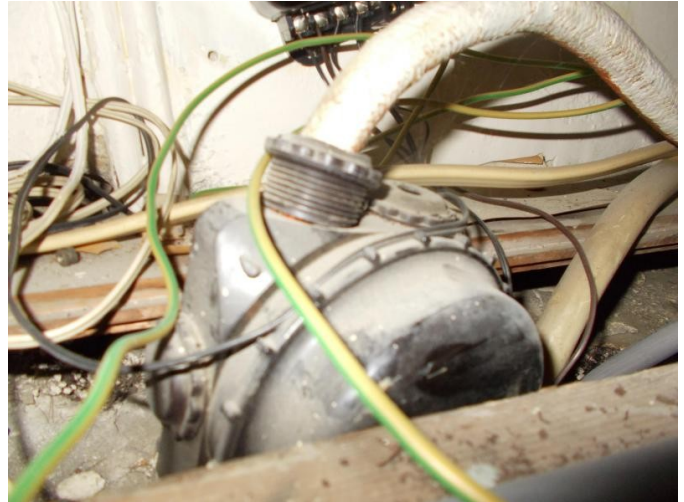
# Fiche 1: bakeliet elektrisch installatiemateriaal (lasdoos & timer)

Asbestmateriaal

Het asbestmateriaal valt onder de mijlpaal van 2040.

Zorgvuldig beheren

| Eindbeoordeling materiaalrisico | Laag materiaalrisico en/of verlaagde kans op vezelvrijgave |

| Asbestsoort (vezeltype) | Crocidoliet aanwezig |
| Toestand van het materiaal | Onbeschadigd, niet verweerd |

| Opmerking | Boven kast in keuken |

- Zorg voor een veilig beheer. Vermijd het beschadigen van het asbestmateriaal. Controleer de toestand jaarlijks op wijzigingen.

- Eenvoudige handelingen: mag via doe-het-zelf of door werknemer(s) met opleidingsattest eenvoudige handelingen  
Lasdoos kan eenvoudig verwijderd worden en vervangen door een recener type (bv JB6).

Maak nu de elektrische verbindingen los, en haal de kabels uit de lasdoos. Breek hierbij de lasdoos niet. Vervang de doos door een recenter type, breng de kabels terug in en herstel de elektrische verbindingen.

De gedemonteerde lasdoos dubbel luchtdicht inpakken, en afvoeren als asbestafval.

Idem voor het vervangen van de timer.

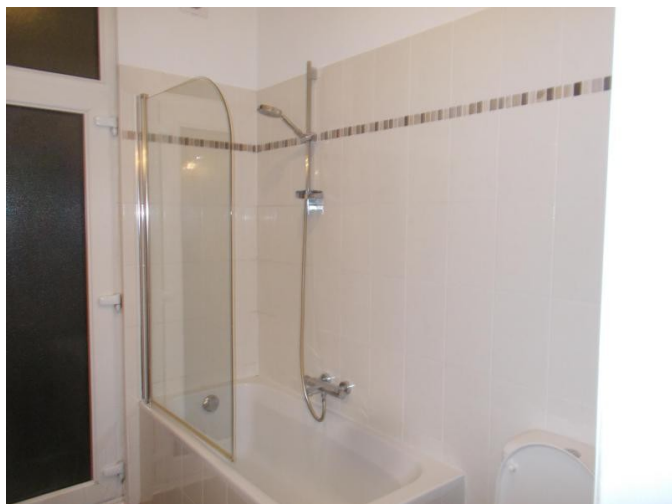
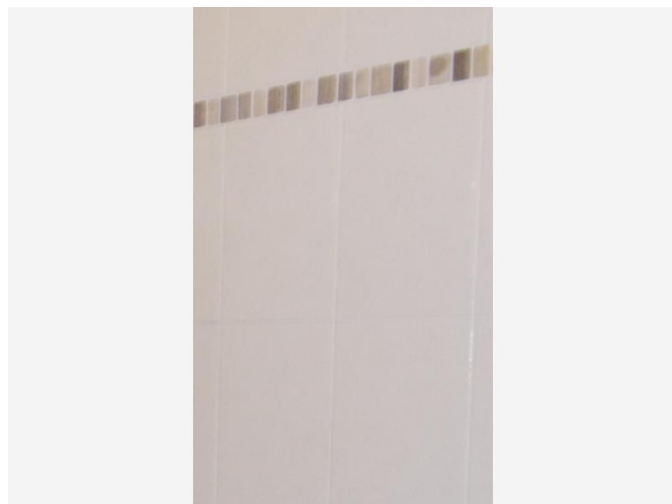
Toepassing is niet waarneembaar.

Staalname enkel mogelijk mits destructief onderzoek.

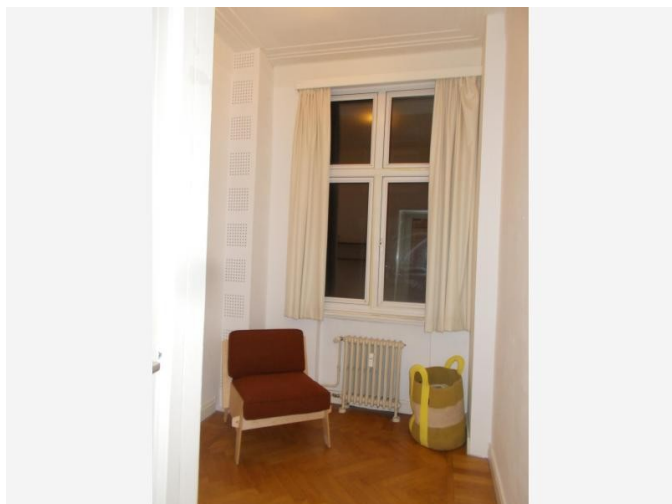
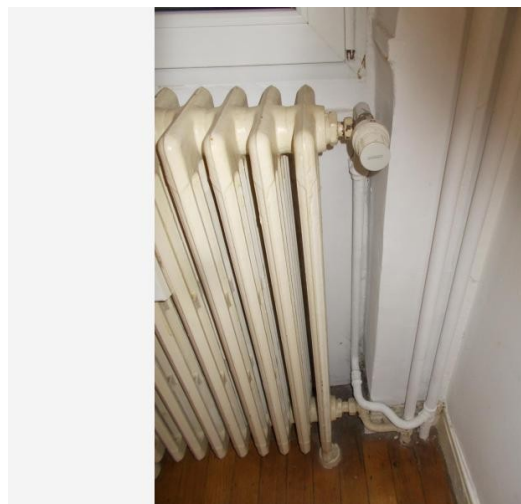
De pakkingen aan de radiatoren zijn niet-waarneembaar.

Toch is het bouwjaar van deze elementen van die aard dat bij vervanging van de radiatoren best het voorzorgprincipe wordt toegepast. Verzamel alle pakkingen zonder deze te beschadigen en verpak ze dubbel luchtdicht (doorgaans voldoen zip-zakjes) Voer de verzamelde pakkingen af als asbestafval.

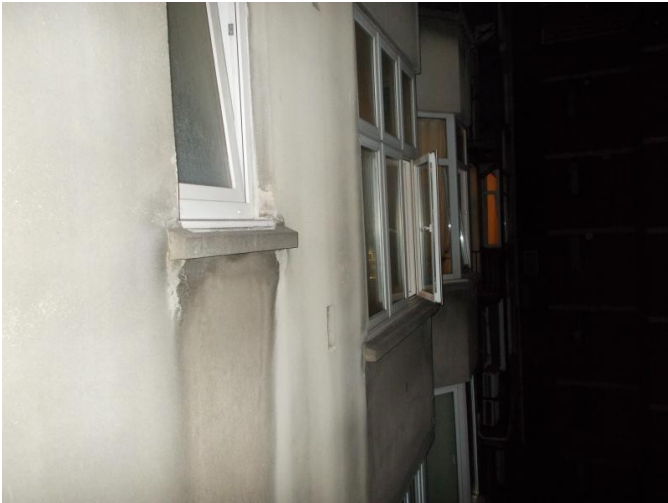
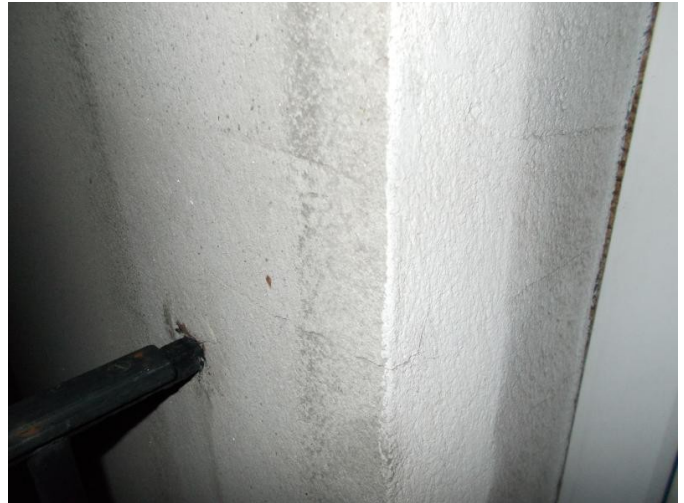
## Fiche 4: crepi

Geen asbest

| # | Type | Referentie | Resultaat |
|---|---|---|---|
| 4.1 | Mengmonster | 6020302873 Crepi | Geen asbest |

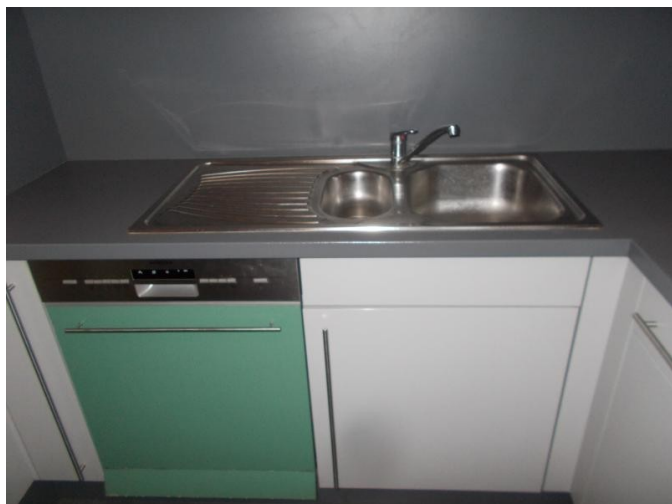
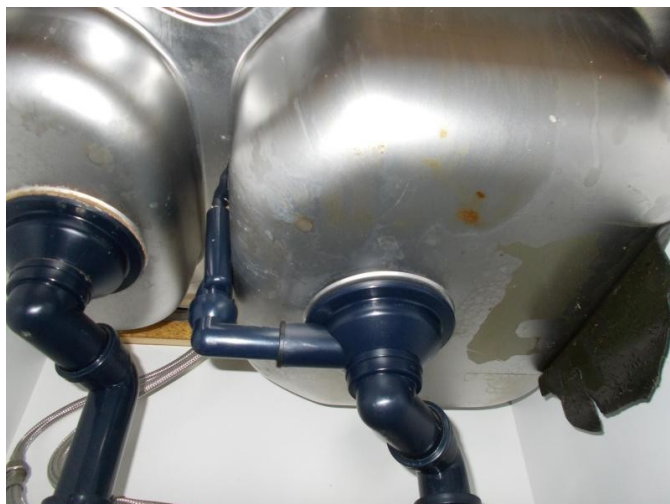
## Fiche 5: anti-bonsplaat spoeltafel

Geen asbest

| # | Type | Referentie | Resultaat |
|---|---|---|---|
| 5.1 | Puntmonster | 6020302871 Anti-bonsplaat | Geen asbest |

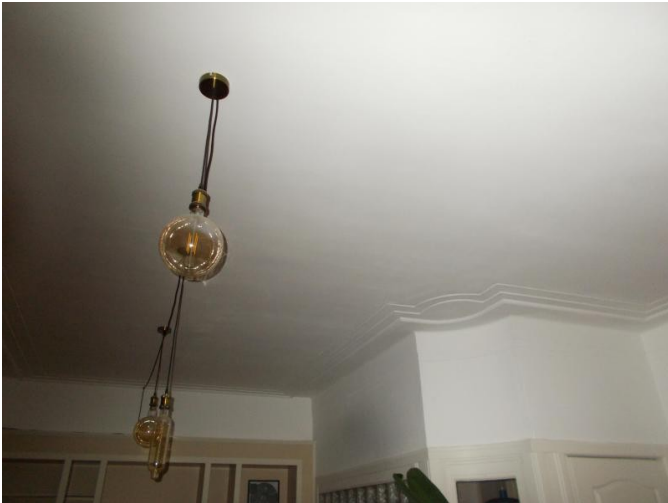
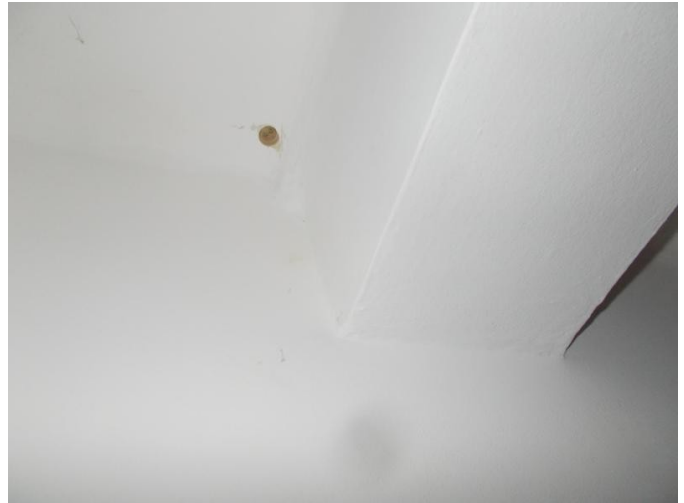
## Fiche 6: gips plafonds

Geen asbest

| # | Type | Referentie | Resultaat |
|---|---|---|---|
| 6.1 | Mengmonster | 6020302874 Gips plafond | Geen asbest |

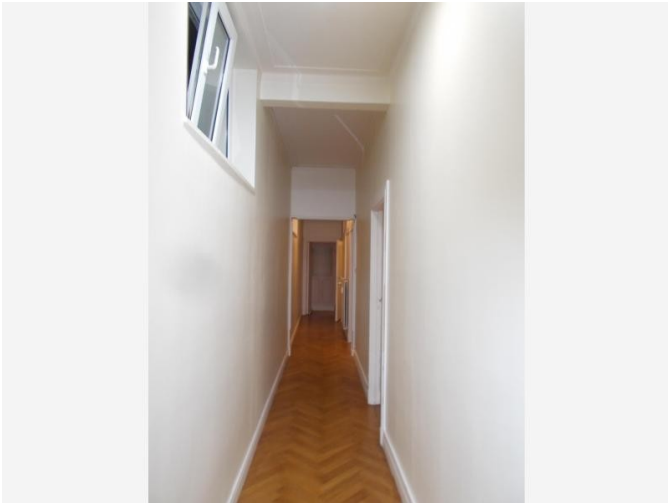
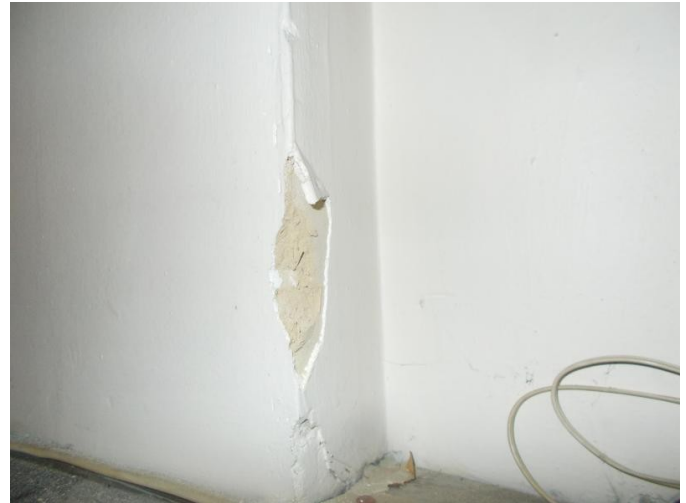
## Fiche 7: gips wanden

Geen asbest

| # | Type | Referentie | Resultaat |
|---|---|---|---|
| 7.1 | Mengmonster | 6020302872 Gips wand | Geen asbest |

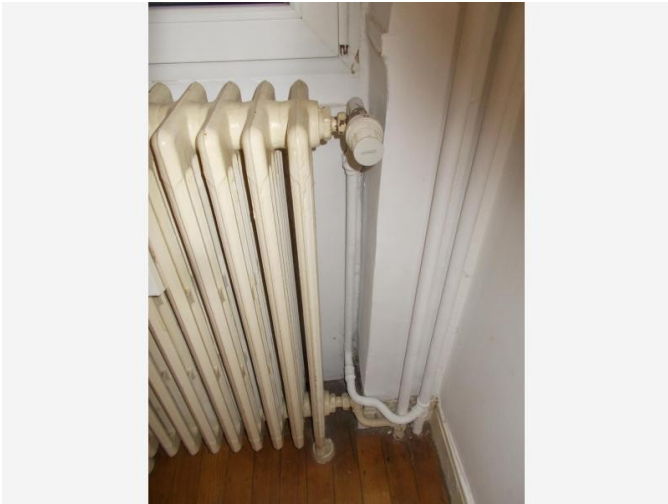
## Fiche 8: leidingisolatie

| Beschrijving | Notitie | Terug te vinden op plannen |
|---|---|---|
| Fiche 8: leidingisolatie | CV-installatie is collectief.<br><br>Stijgleidingen door appartementen zijn niet geïsoleerd. | - |
