# Asbestinventarisat attest

Drossaard Van Ophemlaan 39, 1930 Zaventem

Attestnummer : 20250909-000044.000

Uitgegeven op : 09.09.2025

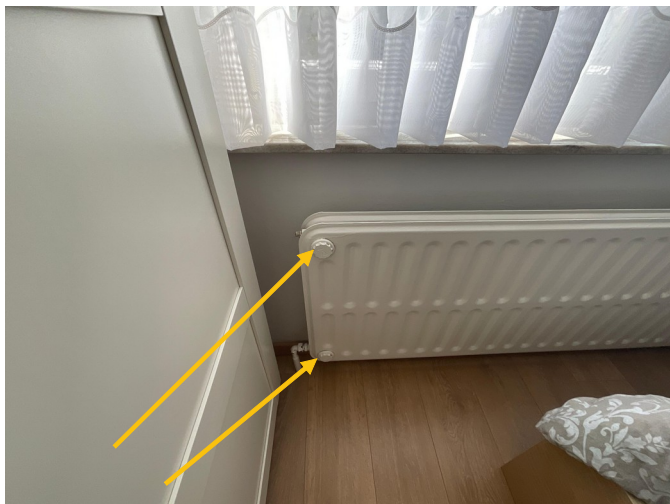
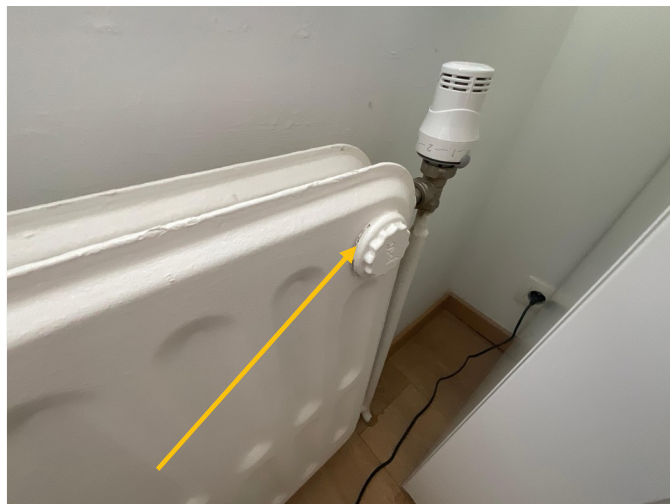
Het asbestmateriaal valt onder de mijlpaal van 2034.

| Eindbeoordeling materiaalrisico | Laag materiaalrisico en/of verlaagde kans op vezelvrijgave |

| Gebondenheid | Categorie 2: niet-hechtgebonden met matrix |
| Asbestsoort (vezeltype) | Crocidoliet aanwezig |
| Asbestconcentratie | Hoog ( $\geq 50\%$ ) |
| Afschermingsgraad van het gehele materiaal | Enkel randen niet afgeschermd maar geen contact met binnenluchtstromen |
| Toestand van het materiaal | Onbeschadigd, niet verweerd |

| Beschrijving | Pakking radiatoren |
| Totaal gewicht | 0,30 kg |

- Verwijder dit asbestmateriaal zo snel mogelijk. Volg de toestand goed op.
- Voer bijkomende staalname(s) uit.

- Eenvoudige handelingen: mag via doe-het-zelf of door werknemer(s) met opleidingsattest eenvoudige handelingen  
Deze toepassing betreft een hechtgebonden asbesttoepassing en kan door een aannemer die over een opleidingsattest eenvoudige handelingen beschikt of door een particulier (doe-het-zelf), verwijderd worden indien:
  - 1) er geen verhoogd risico op vrijgave van asbestvezels ontstaat;
  - 2) de toepassing voorafgaand wordt gefixeerd/bevochtigd;
  - 3) de individuele elementen zonder machinale werktuigen en zonder breken of gooien een voor een losgemaakt worden;
  - 4) in gesloten (dubbele, luchtdichte en transparante) verpakking weggevoerd worden naar een erkend

- Eenvoudige handelingen: enkel door erkend asbestverwijderaar  
Indien bovenstaande criteria worden overschreden:

Deze hechtgebonden toepassing kan enkel door een erkende asbestverwijderaar verwijderd worden omdat er hier automatisch een verhoogd risico op vrijgave van asbestvezels ontstaat.

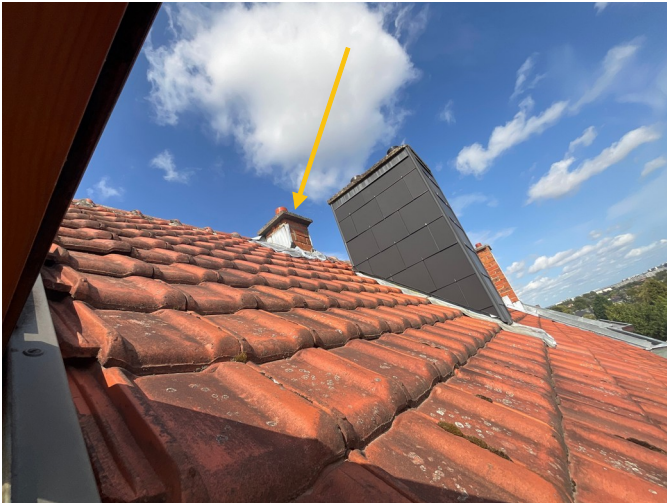
*Situeringsfoto*

**Reden:** Het te onderzoeken materiaal situeert zich hoger dan 3,50 m te rekenen vanaf een veilige ondergrond

**Uitleg van de asbestdeskundige:** Er konden, tijdens de rondgang door de TCR (=toegankelijke constructie met risicobouwjaar), geen vaststellingen gedaan worden in de schouw:

1) Er kunnen geen vaststelling gedaan worden in de schouw, daar het materiaal zich hoger dan 3,50 m te rekenen vanaf een veilige ondergrond situeert.

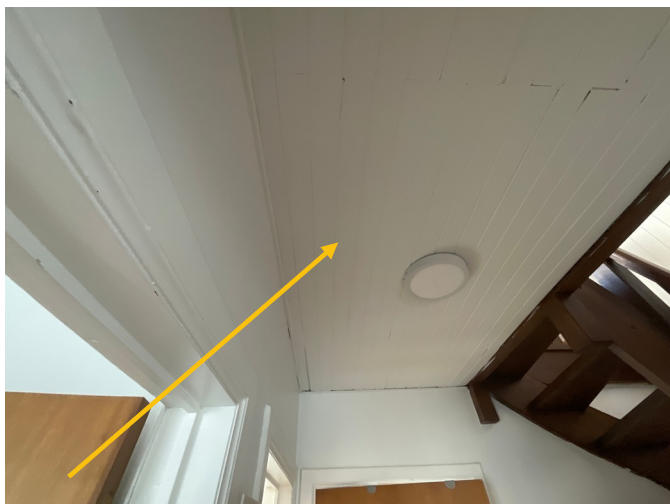
Tijdens de controle van de TCR (=toegankelijke constructie met risicobouwjaar) werd vastgesteld dat de plafonds werden afgewerkt met niet-asbestverdachte voorzetpanelen, die inspectie van de bedekte structuur (opbouw, pleisterwerk) verhinderen.

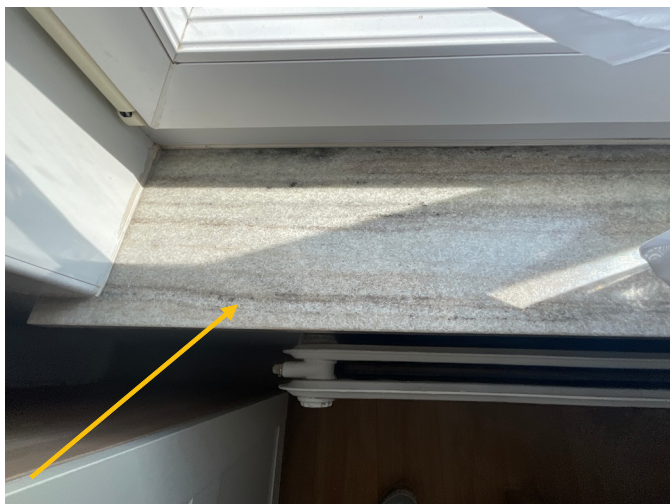
Tijdens de rondgang door de TCR (=toegankelijke constructie met risicobouwjaar) werden de vensterbanken nagekeken.

Deze zijn niet-asbestverdacht.

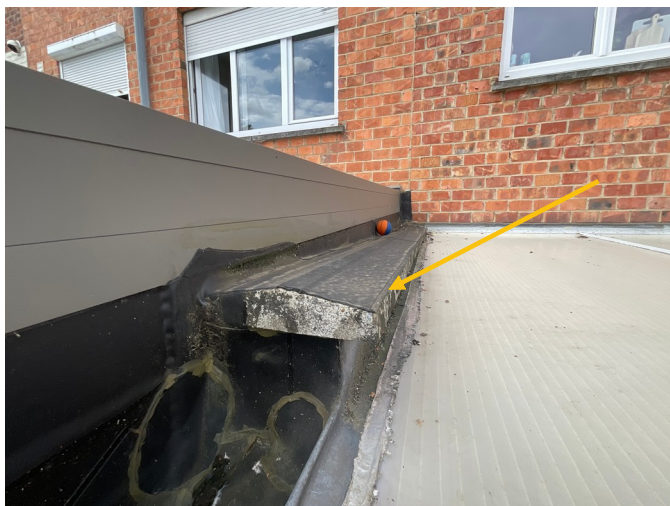
Tijdens de rondgang door de TCR (= toegankelijke constructie met risicobouwjaar) werden de dekstenen gecontroleerd. Deze bestaan uit beton, een niet-asbestverdacht materiaal.

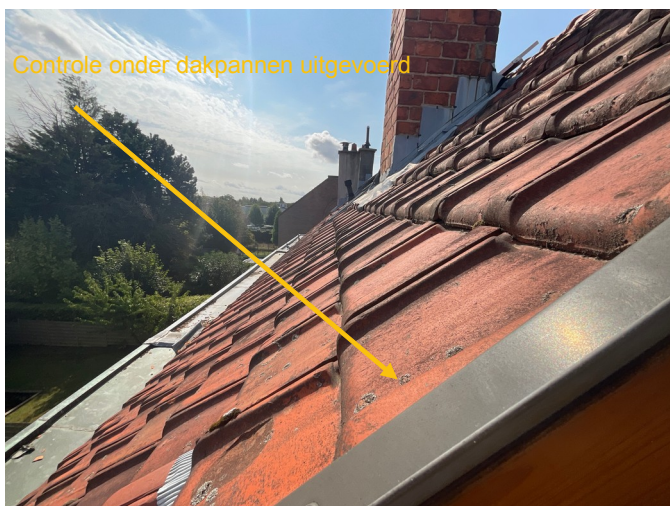
## Fiche 6: Geen asbestverdacht onderdak

Er werd een controle uitgevoerd onder de dakpannen. Op deze locatie werd er geen asbest-verdacht onderdak aangetroffen.

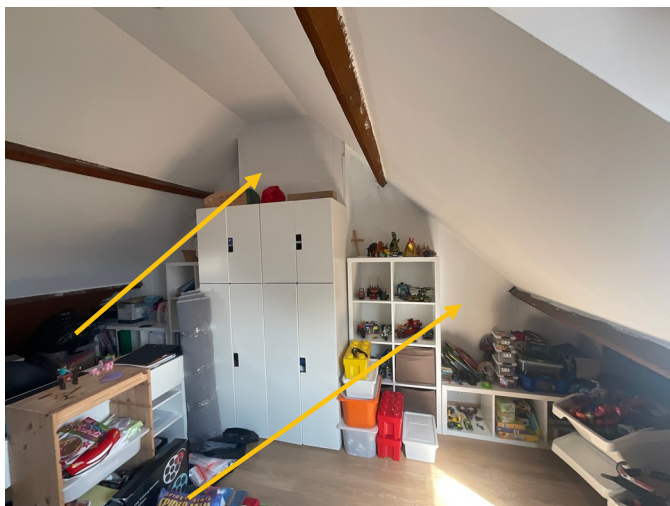
De muren werden afgewerkt met niet-asbestverdachte voorzetpanelen die inspectie van de bedekte structuur (opbouw, pleisterwerk) verhinderen.

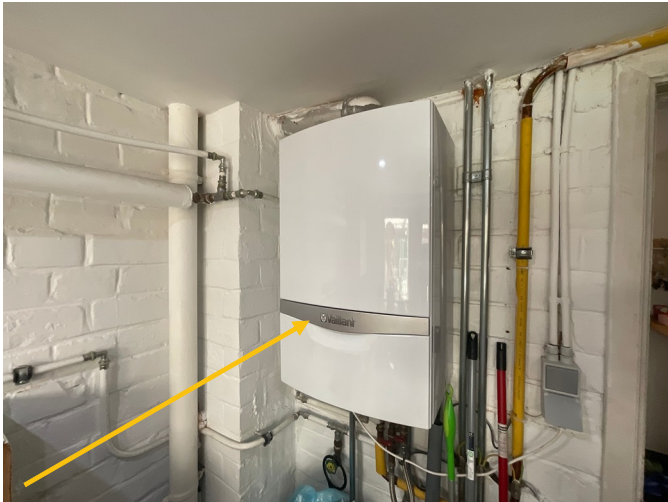
## Fiche 8: Geen asbestverdacht materiaal-centrale verwarming

De centrale verwarming werd gecontroleerd tijdens de inspectie van de TCR. Er werden geen asbestverdachte materialen aangetroffen.

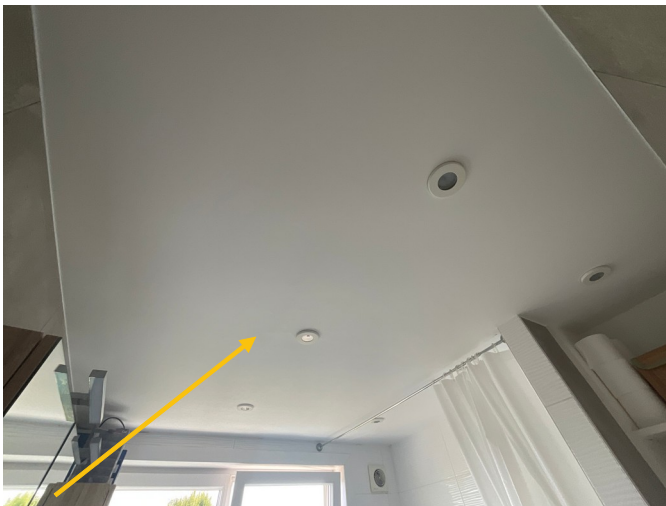
Het plafond werd afgewerkt met een vals plafond in gyprocplaten. Er werd geen nader onderzoek gedaan naar mogelijks achterliggende asbestverdachte materialen (bv. pleisterwerk) daar deze buiten de scope van huidig, niet-destructief, asbestattest valt.

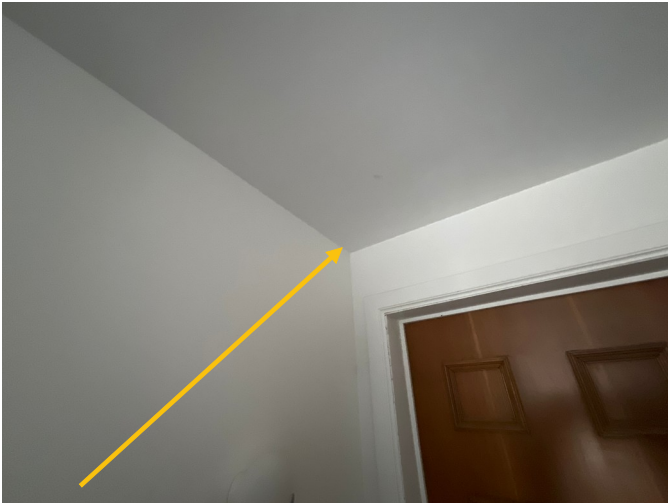
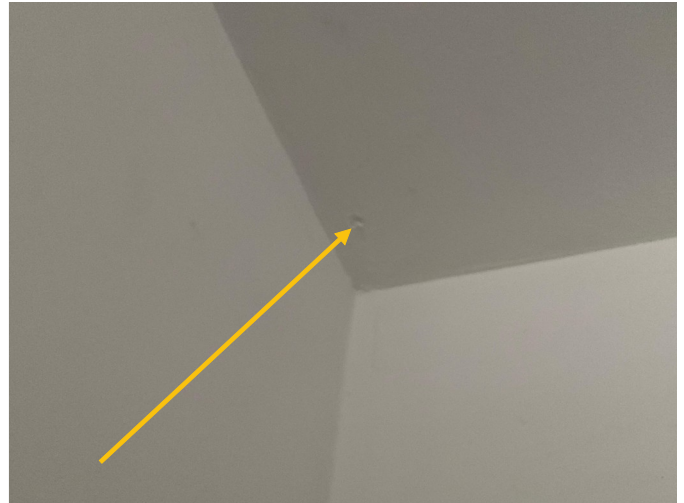
## Fiche 10: Pleisterwerk plafond

Geen asbest

| # | Type | Referentie | Resultaat |
|---|---|---|---|
| 10.1 | Mengmonster | MM02 | Geen asbest |

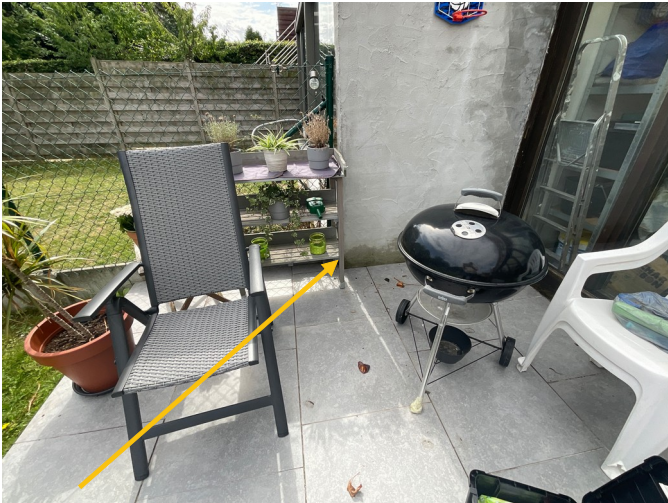
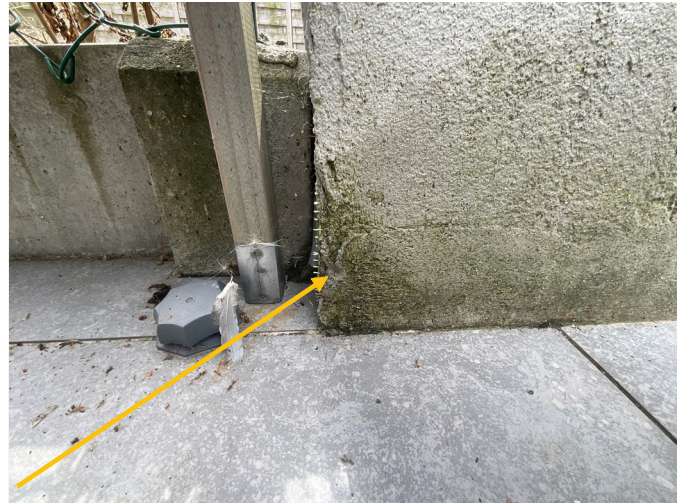
## Fiche 11: Crepi buitenwand

Geen asbest

| # | Type | Referentie | Resultaat |
|---|---|---|---|
| 11.1 | Mengmonster | MM03 | Geen asbest |

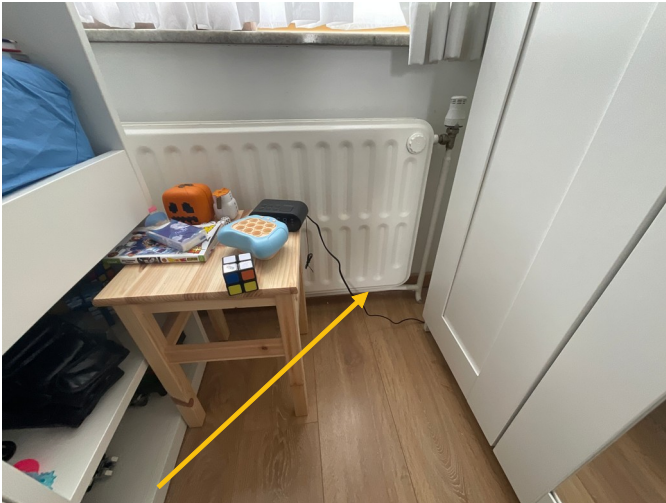
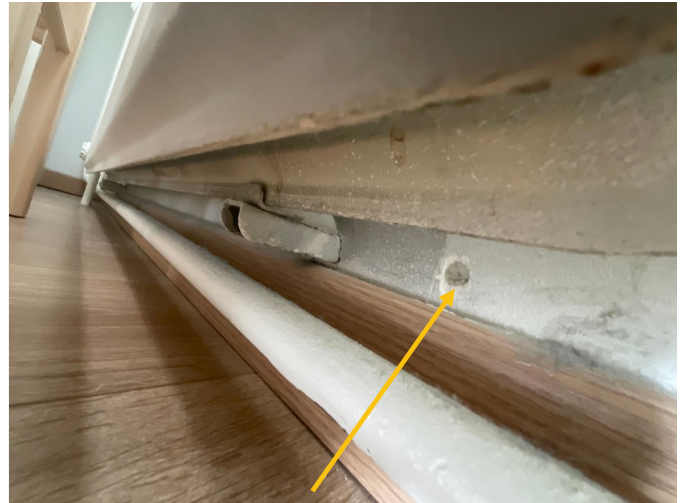
## Fiche 12: Pleisterwerk wand

Geen asbest

| # | Type | Referentie | Resultaat |
|---|---|---|---|
| 12.1 | Mengmonster | MM01 | Geen asbest |

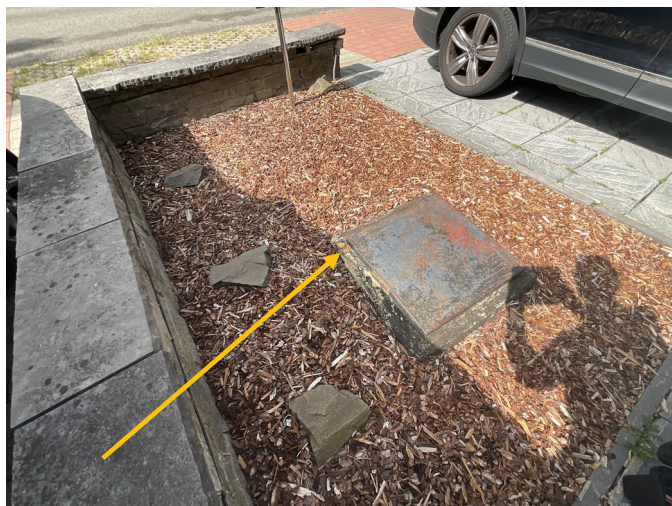
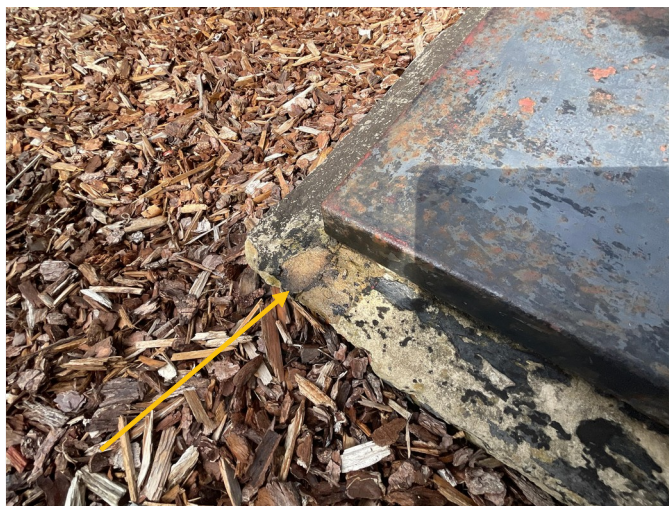
## Fiche 13: Bitumen - smeerlaag

Geen asbest

| # | Type | Referentie | Resultaat |
|---|---|---|---|
| 13.1 | Puntmonster | MM04 | Geen asbest |
