# Asbestinventarisatetest

Stuikberg 106, 1840 Londerzeel

Attestnummer : 20251017-000341.000

Uitgegeven op : 17.10.2025

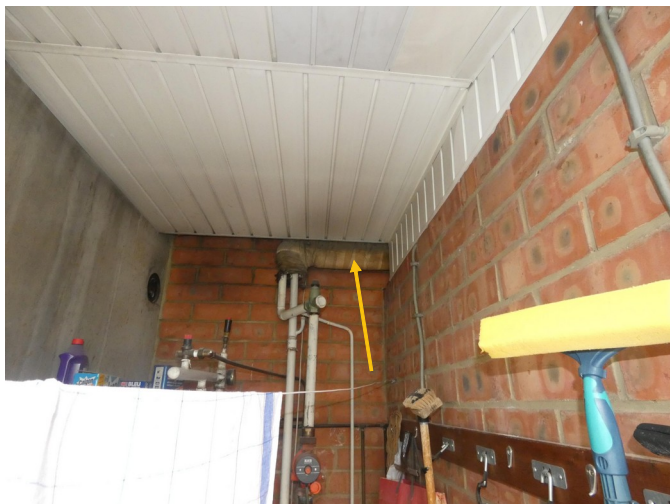
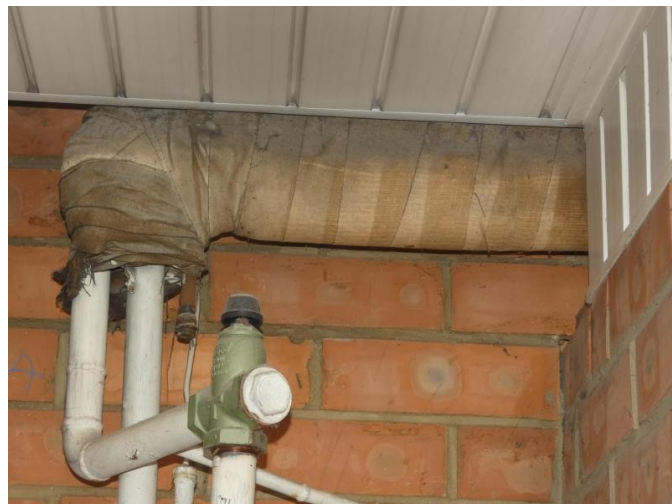
Het asbestmateriaal valt onder de mijlpaal van 2034.

**Dringend verwijderen**

| Eindbeoordeling materiaalrisico | Hoog materiaalrisico en/of hoge kans op vezelvrijgave |

| Gebondenheid | Categorie 2: niet-hechtgebonden met matrix |
| Asbestsoort (vezeltype) | Crocidoliet aanwezig |
| Asbestconcentratie | Hoog ( $\geq 50\%$ ) |
| Afschermingsgraad van het gehele materiaal | Geheel of deels (ook) vrij aan de binnenlucht |
| Toestand van het materiaal | Licht beschadigd, licht verweerd. Intact calciumsilicaatmateriaal of categorie III 'gebondenheid' |

| Opmerking | In de stookruimte stonden vele materialen in de weg om een goede staalname mogelijk te maken. |

- Zorg voor een veilig beheer. Vermijd het beschadigen van het asbestmateriaal. Controleer de toestand jaarlijks op wijzigingen.
- Verwijder dit asbestmateriaal zo snel mogelijk. Volg de toestand goed op.
- Voer bijkomende staalname(s) uit.

- Hermetische zone (erkend asbestverwijderaar)  
Betreft een losgebonden toepassing van asbest, die alleen door een erkende verwijderaar mag verwijderd worden.

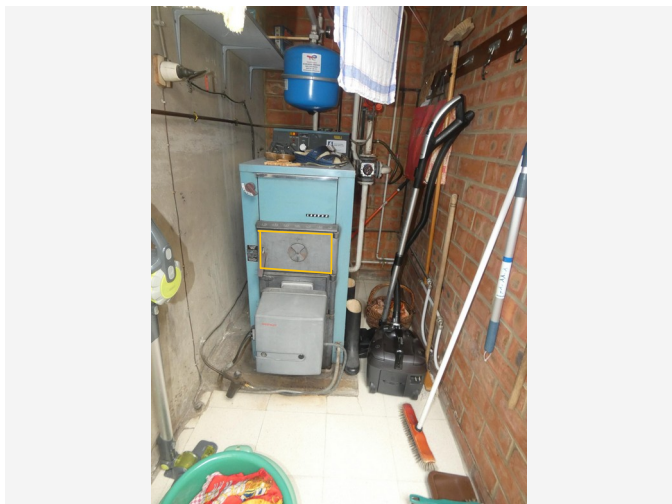
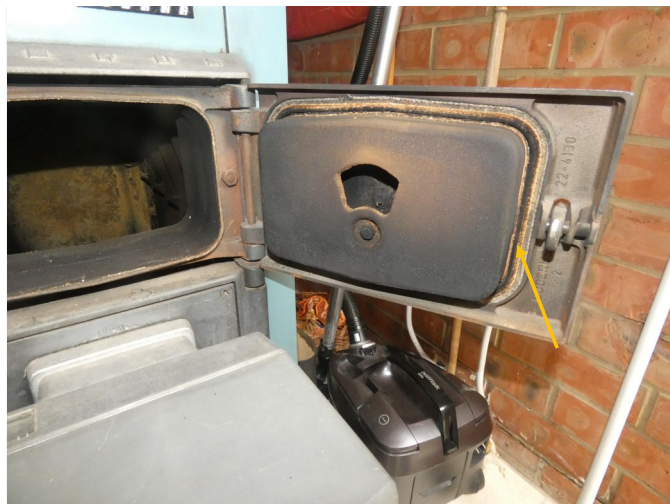
Het asbestmateriaal valt onder de mijlpaal van 2034.

**Dringend verwijderen**

| Opmerking | <p>Deze oppervlakte, volumes en gewichten zijn niet gemeten, maar geschat op basis van een benadering van de aanwezige kacheltouwen (de opgegeven hoeveelheden mogen niet gebruikt worden als maatstaf voor heffingen).</p> <p>Het koord is de enige zichtbare asbesttoepassing in deze (oude) verwarmingsketel. Mogelijk zijn er nog andere aanwezig inwendig. Houd hier rekening mee bij vervanging of afvoer na buitendienststelling.</p> |

- Zorg voor een veilig beheer. Vermijd het beschadigen van het asbestmateriaal. Controleer de toestand jaarlijks op wijzigingen.

- Eenvoudige handelingen: mag via doe-het-zelf of door werknemer(s) met opleidingsattest eenvoudige handelingen  
De volgende asbesthoudende materialen mag u als particulier of zelfstandige zelf verwijderen, ongeacht of ze zich binnen of buiten bevinden: asbesthoudende koorden, dichtingen of pakkingen,.

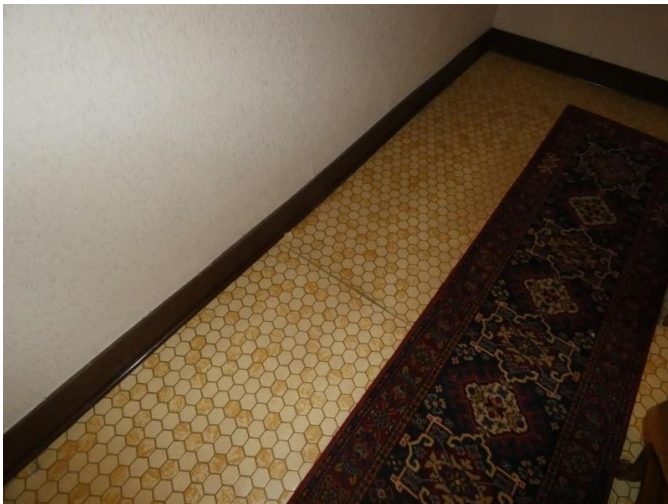
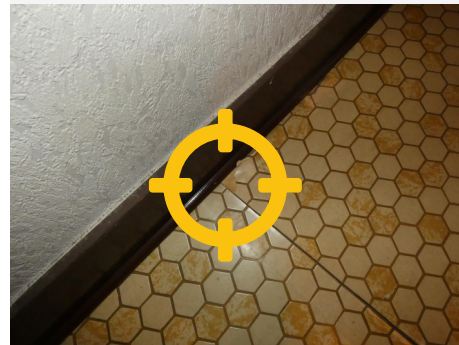
# 3.1

| Opmerking | Er zijn twee verschillende vloerzeilen aanwezig. Alleen die in de opkamer naast de trap is verdacht en daarom bemonsterd voor analyse. Deze oppervlakte is niet gemeten geweest meer een schatting bij benadering voor alle aanwezige vinylvloeren, deze hoeveelheid mag niet gebruikt worden als maatstaf van heffing. |

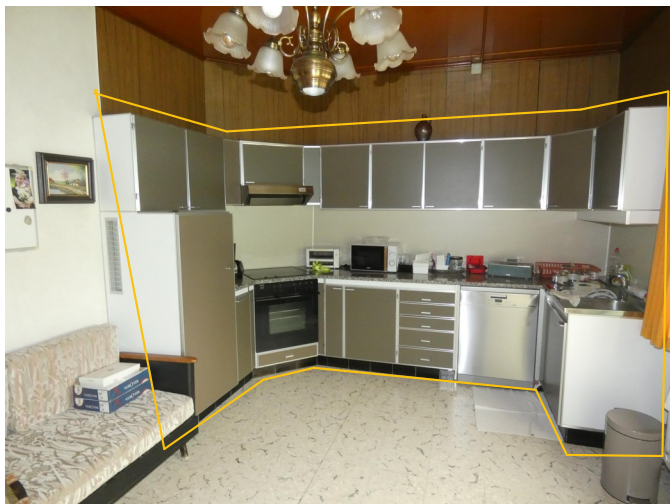
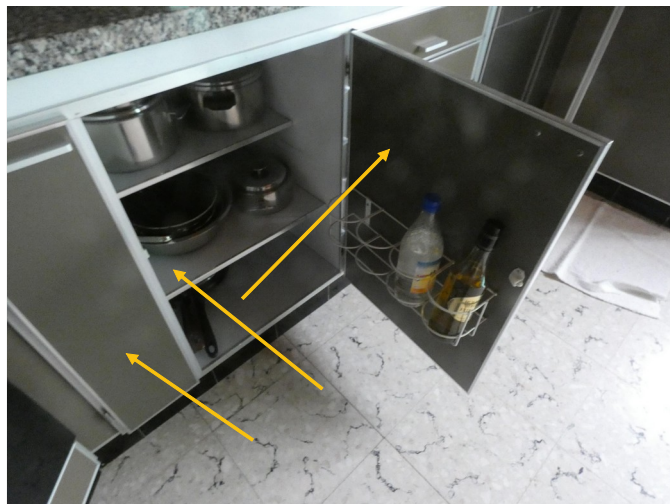
| Opmerking | Alle keukenkastjes hebben een afwerking met glasal, zowel aan buiten- als aan binnenzijde. Ook horizontale leggers en achterwanden bestaan uit glasal. |

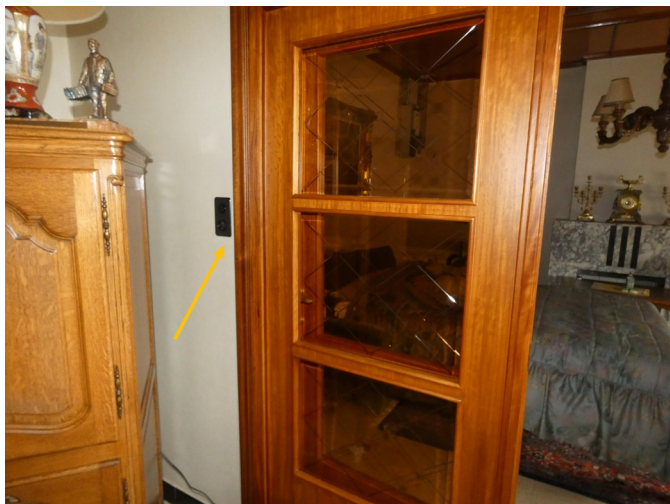
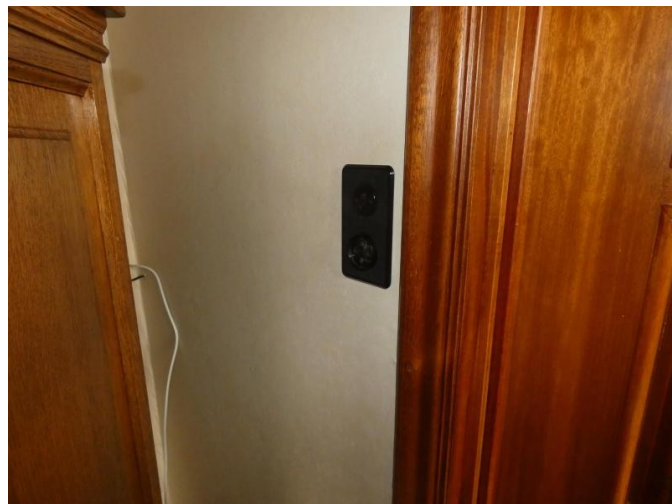
| Opmerking | <p>Deze oppervlakte werd niet gemeten, maar geschat op basis van een benadering voor alle aanwezige schakelaars en stopcontacten (20 waargenomen, maar mogelijk zijn er nog exemplaren aanwezig die tijdens de inspectie waren afgedekt door materialen). Deze schatting mag niet worden gebruikt als maatstaf voor heffingen. Bakeliet wordt door ons beschouwd als een asbestverdachte toepassing, aangezien het in veel gevallen asbesthoudend is. We hebben echter geen staalname uitgevoerd om de functionaliteit van de schakelaars niet in gevaar te brengen.</p> |

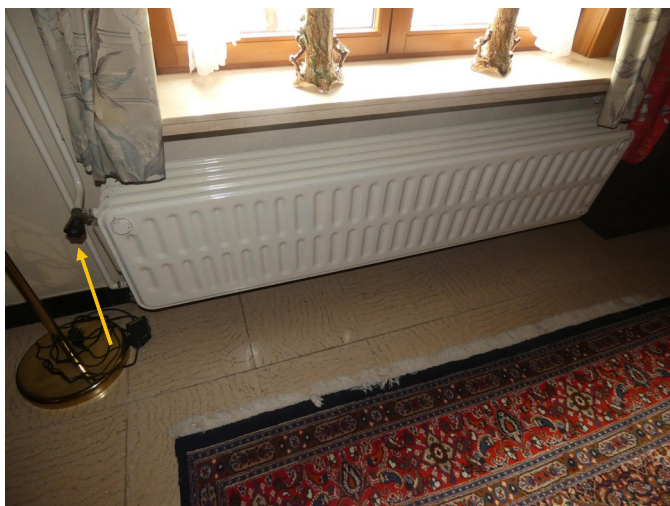
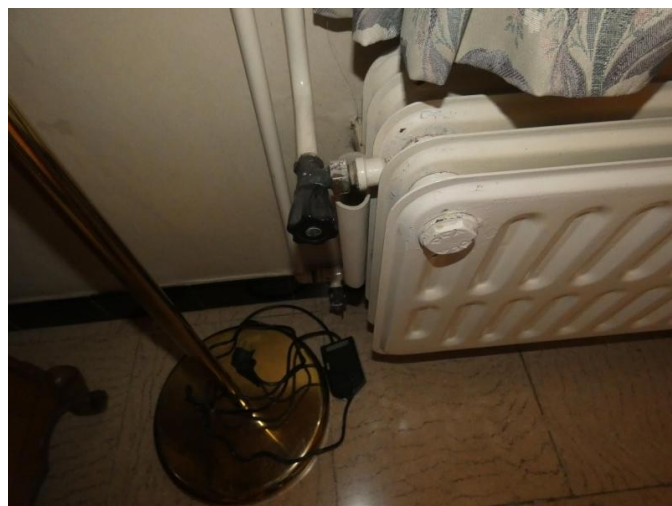
| Opmerking | Deze oppervlakte werd niet gemeten, maar geschat op basis van een benadering voor alle aanwezige radiatorknoppen. Deze schatting mag niet worden gebruikt als maatstaf voor heffingen. Bakeliet wordt door ons beschouwd als een asbestverdachte toepassing, aangezien het in veel gevallen asbesthoudend is. We hebben echter geen staalname uitgevoerd om de functionaliteit van de radiatorknoppen niet in gevaar te brengen. |

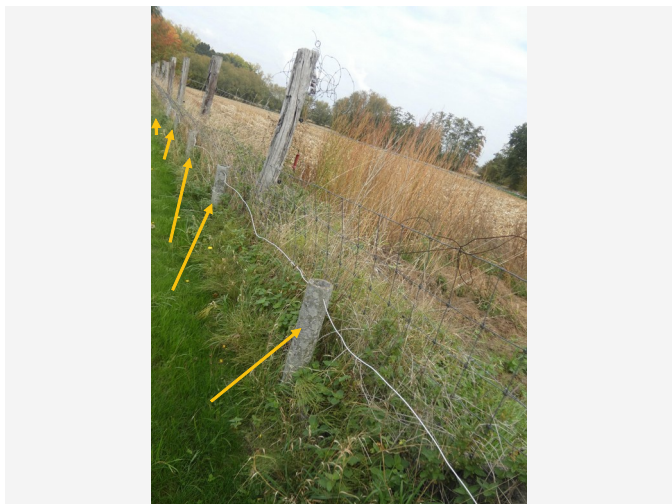
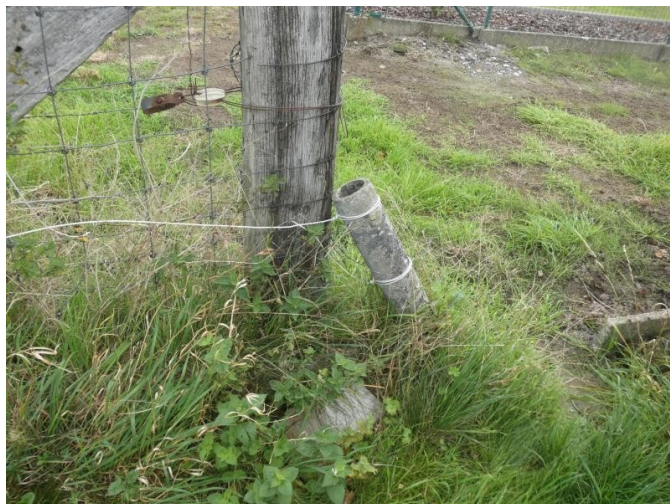
| Opmerking | <p>De genoemde hoeveelheid is een schatting, gebaseerd op wat visueel waarneembaar is. Dit mag niet gebruikt worden voor heffingen.</p> <p>De platen zitten voor een onbekende diepte in de grond.</p> |

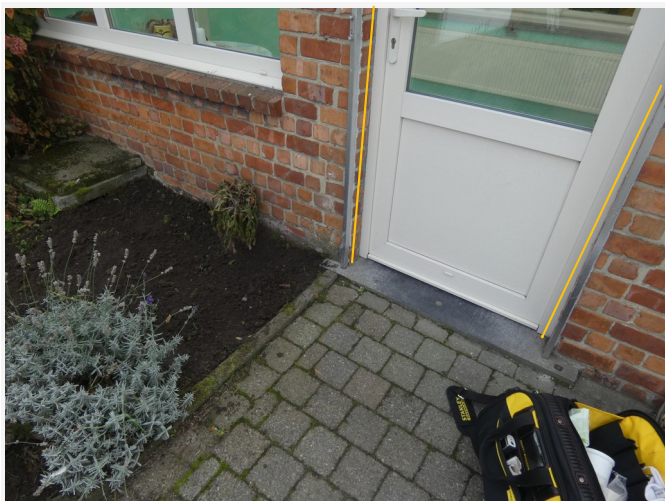
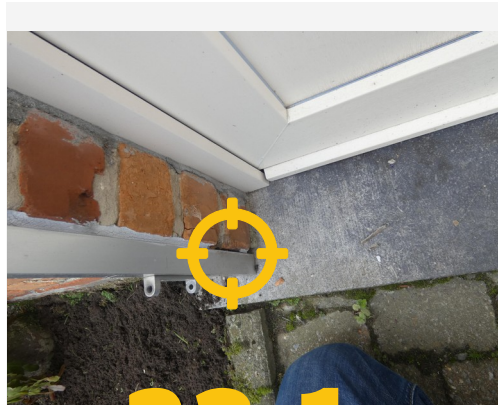
## Fiche 23: Mastieken

Geen asbest

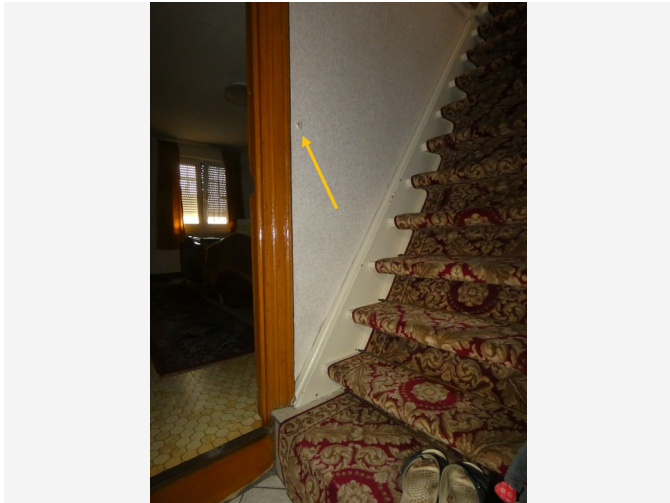
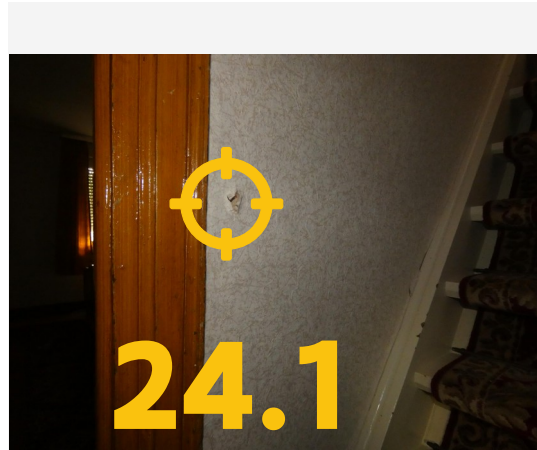
## Fiche 24: Muurpleister

Geen asbest

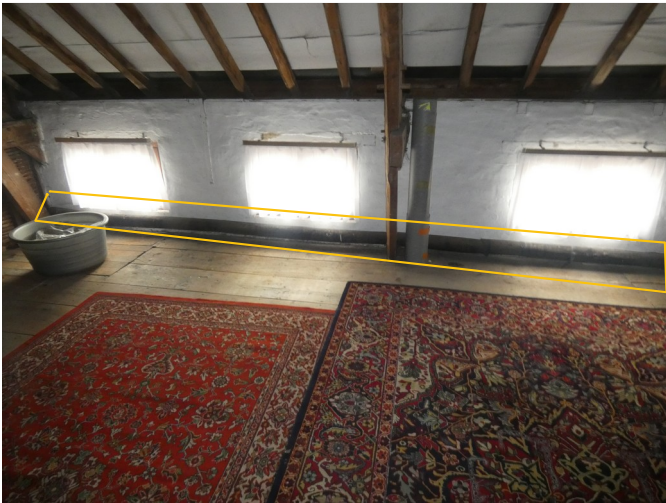
## Fiche 25: Buisisolatie

Geen asbest

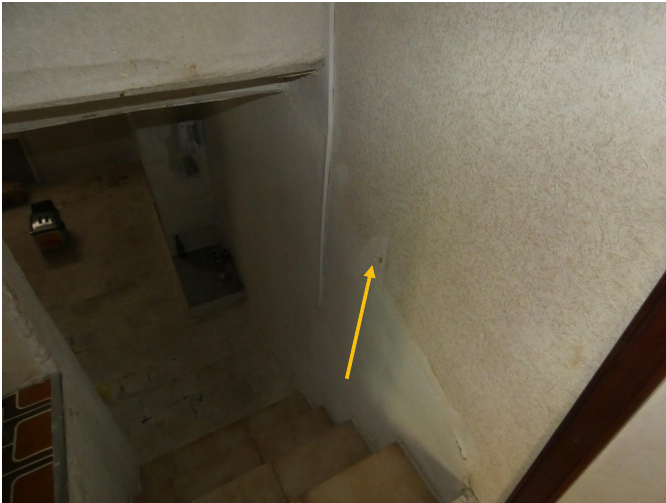
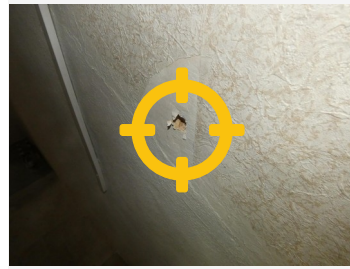
## Fiche 26: Muurpleister - kelder

Geen asbest
