# Asbestinventarisatattest

Zeshoekstraat 52, 9190 Stekene

Attestnummer : 20250828-000230.000

Uitgegeven op : 28.08.2025

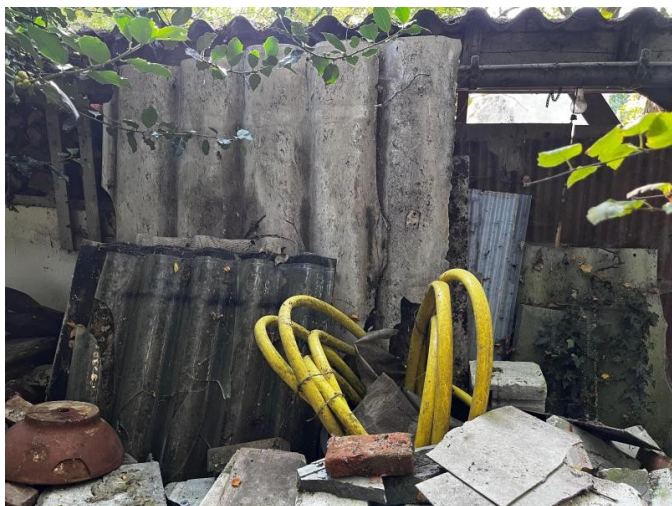
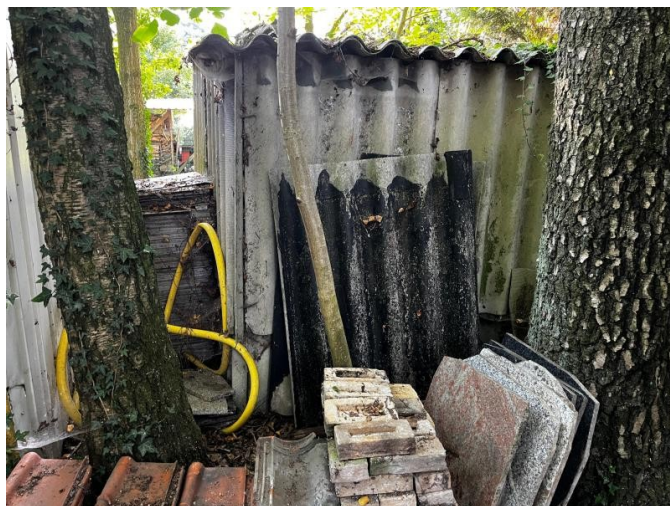
Het asbestmateriaal valt onder de mijlpaal van 2040.

**Dringend verwijderen**

| Beschrijving | Golfplaten en shingles |
| Aanwezige resten | Golfplaten<br>Leien<br>asbestcement plaat (op de grond) |

- Verwijder het asbestafval.
- Voer bijkomende staalname(s) uit.

- Eenvoudige handelingen: mag via doe-het-zelf of door werknemer(s) met opleidingsattest eenvoudige handelingen  
De materialen dienen zoveel mogelijk in één geheel verwijderd te worden, zonder deze te breken. De asbestcementen toepassing worden omzichtig in de daarvoor voorziene container gedeponeerd te worden. Maak gebruik van de juist PBM's : u zich beschermt met een FFP3-mondmasker, wegwerpoverall en -handschoenen en afspoelbaar schoeisel.

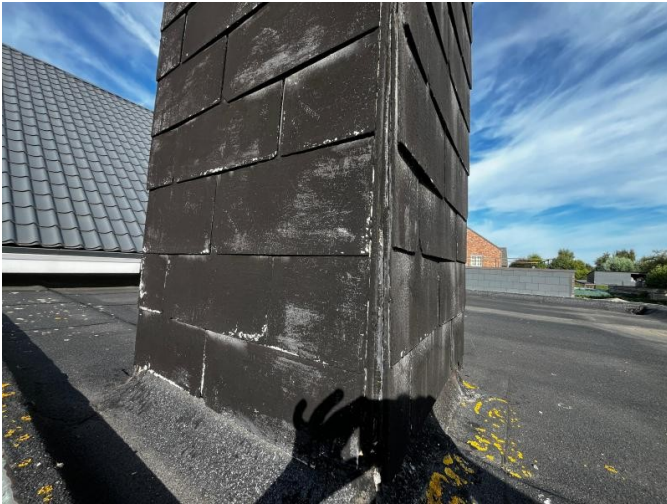
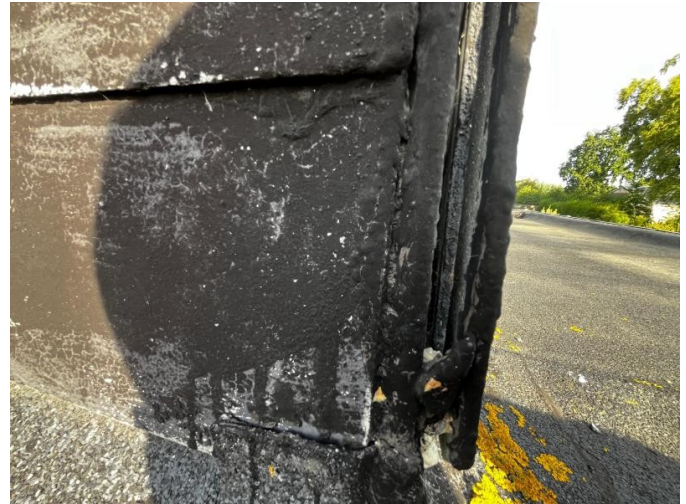
Het asbestmateriaal valt onder de mijlpaal van 2034.

Verwijderen

| Eindbeoordeling materiaalarisico | Laag materiaalarisico en/of verlaagde kans op vezelvrijgave |

| Asbestsoort (vezeltype) | Crocidoliet aanwezig |
| Toestand van het materiaal | Licht beschadigd, licht verweerd. Intact calciumsilicaatmateriaal of categorie III 'gebondenheid' |

| Beschrijving | Shingles |

- Zorg voor een veilig beheer. Vermijd het beschadigen van het asbestmateriaal. Controleer de toestand jaarlijks op wijzigingen.
- Hemelwater dat afspoelt van asbestcement daken of gevels kan asbestdeeltjes bevatten. Gebruik het enkel voor gesloten circuits (bv. spoelen toiletten). Reinig na het vervangen van het dak of de gevel de dakgoten en regenwaterput of -ton om asbesthoudend sediment of slib te verwijderen
- Voer bijkomende staalname(s) uit.

- Eenvoudige handelingen: mag via doe-het-zelf of door werknemer(s) met opleidingsattest eenvoudige handelingen  
De materialen dienen zoveel mogelijk in één geheel verwijderd te worden, zonder deze te breken. De shingles worden voorzichtig losgemaakt en omzichtig in de daarvoor voorziene container gedeponeerd te worden. Maak gebruik van de juist PBM's; u beschermt zich met een FFP3-mondmasker, wegwerpoverall en -handschoenen en afspoelbaar schoeisel.

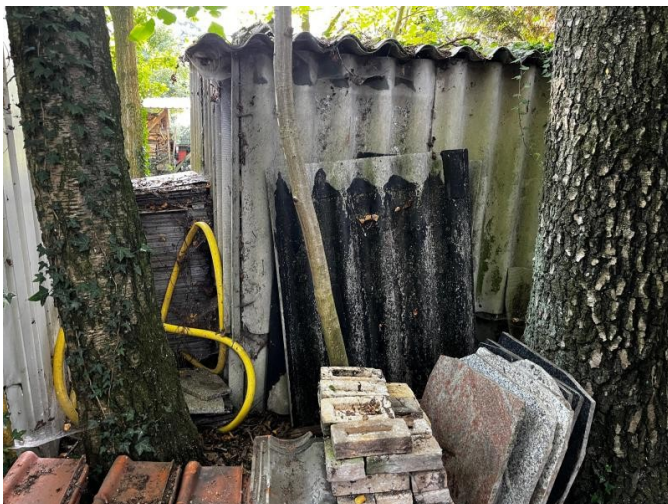
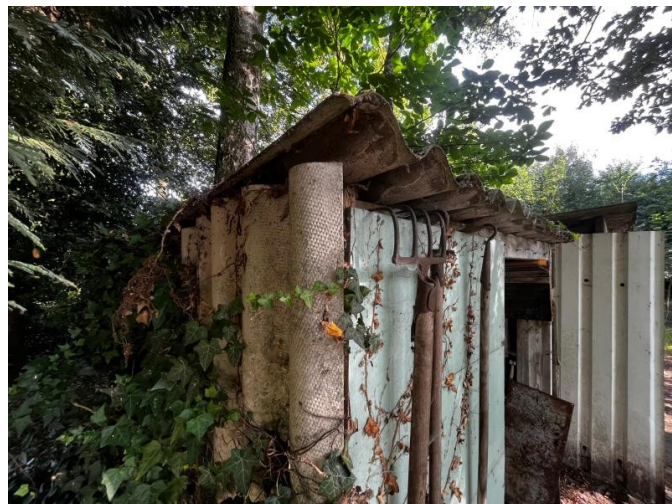
Het asbestmateriaal valt onder de mijlpaal van 2034.

Verwijderen

| Eindbeoordeling materiaalisico | Verhoogd materiaalisico en/of verhoogde kans op vezelvrijgave |

| Toestand van het materiaal | Matig beschadigd, matig verweerd |

| Beschrijving | Golfplaten wanden |
| Opmerking | Deskundige neemt de staalanalyse over van de golfplaten die zijn gebruikt als dakbedekking. Hij stelt op het terrein vast dat de golfplaten van de dakbedekking = golfplaten van de wanden. |

- Zorg voor een veilig beheer. Vermijd het beschadigen van het asbestmateriaal. Controleer de toestand jaarlijks op wijzigingen.
- Voer bijkomende staalname(s) uit.

- Eenvoudige handelingen: mag via doe-het-zelf of door werknemer(s) met opleidingsattest eenvoudige handelingen  
De materialen dienen zoveel mogelijk in één geheel verwijderd te worden, zonder deze te breken. De platen worden voorzichtig losgeschroefd en omzichtig in de daarvoor voorziene container gedeponeerd te worden. Maak gebruik van de juiste PBM's : u zich beschermt met een FFP3-mondmasker, wegwerpovertrek en -handschoenen en afspoelbaar schoeisel.

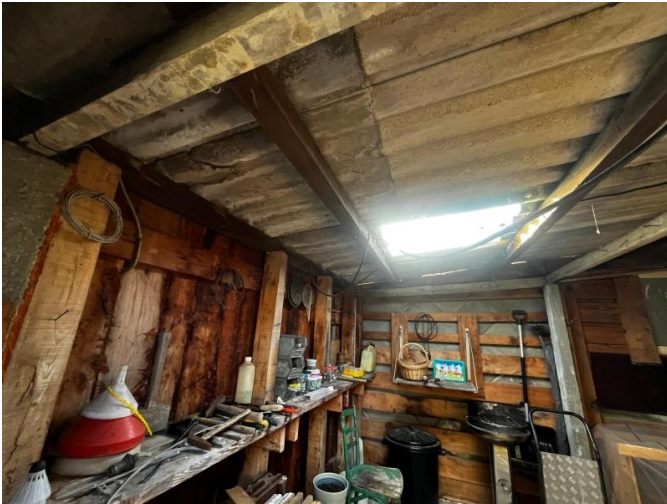
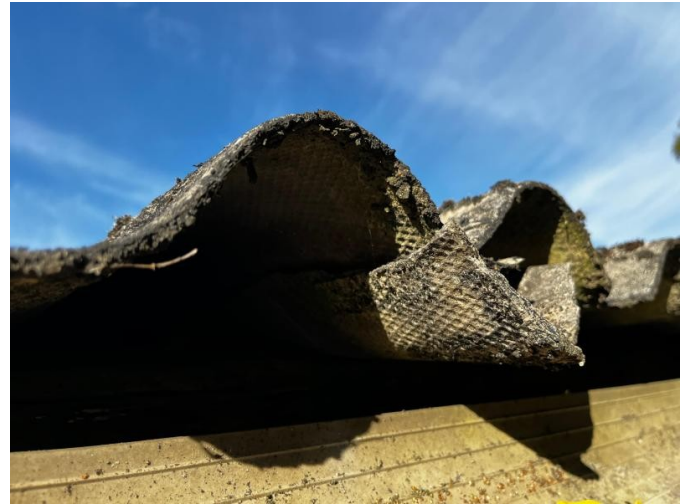
Het asbestmateriaal valt onder de mijlpaal van 2034.

Verwijderen

| Eindbeoordeling materiaalrisico | Verhoogd materiaalrisico en/of verhoogde kans op vezelvrijgave |

| Toestand van het materiaal | Matig beschadigd, matig verweerd |

| # | Type | Referentie | Resultaat |
|---|---|---|---|
| 4.1 | Puntmonster | GP1 | Chrysotiel |

| Beschrijving | Golfplaten dakbedekking |

- Zorg voor een veilig beheer. Vermijd het beschadigen van het asbestmateriaal. Controleer de toestand jaarlijks op wijzigingen.

- Eenvoudige handelingen: mag via doe-het-zelf of door werknemer(s) met opleidingsattest eenvoudige handelingen  
De materialen dienen zoveel mogelijk in één geheel verwijderd te worden, zonder deze te breken. De platen worden voorzichtig losgeschroefd en omzichtig in de daarvoor voorziene container gedeponeerd te worden. Maak gebruik van de juiste PBM's : u zich beschermt met een FFP3-mondmasker, wegwerpoverall en -handschoenen en afspoelbaar schoeisel.

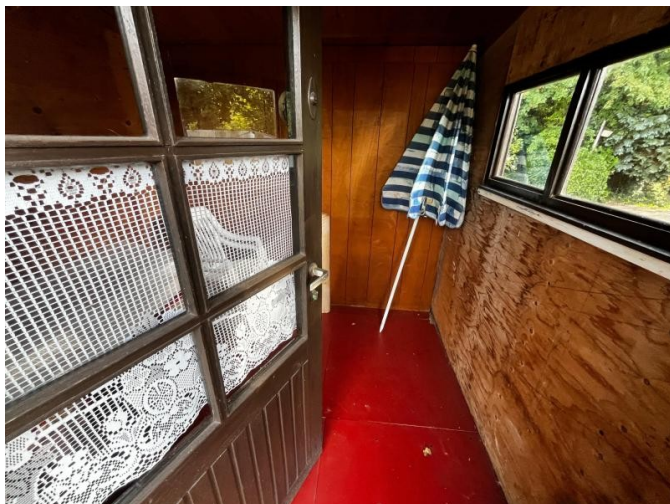
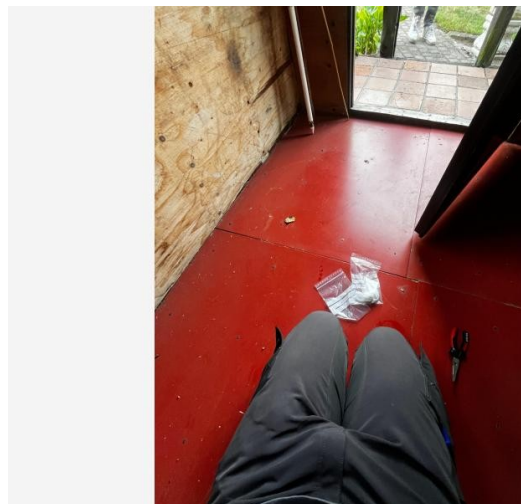
Het asbestmateriaal valt onder de mijlpaal van 2040.

Verwijderen

| Eindbeoordeling materiaalrisico | Verhoogd materiaalrisico en/of verhoogde kans op vezelvrijgave |

| Asbestsoort (vezeltype) | Crocidoliet aanwezig |

- Zorg voor een veilig beheer. Vermijd het beschadigen van het asbestmateriaal. Controleer de toestand jaarlijks op wijzigingen.
- Voer bijkomende staalname(s) uit.

- Eenvoudige handelingen: mag via doe-het-zelf of door werknemer(s) met opleidingsattest eenvoudige handelingen  
De materialen dienen zoveel mogelijk in één geheel verwijderd te worden, zonder deze te breken. De platen worden voorzichtig losgeschroefd en omzichtig in de daarvoor voorziene container gedeponerd te worden. Maak gebruik van de juist PBM's : u zich beschermt met een FFP3-mondmasker, wegwerpoverall en -handschoenen en afspoelbaar schoeisel.

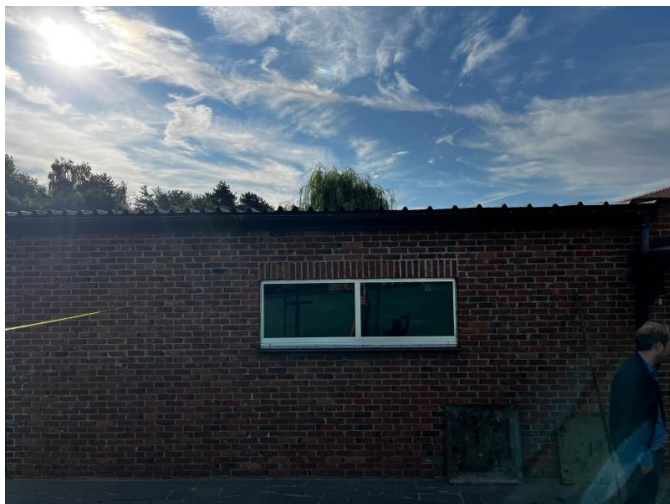
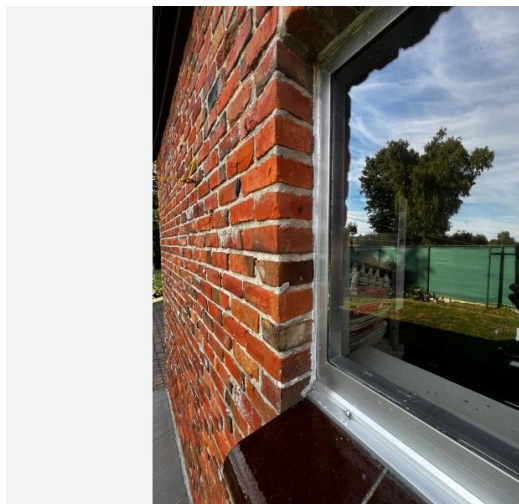
| Opmerking | Tussen de ramen en aluminium omkadering werd een kitraam in mastiek waargenomen. Ook tussen het raamkader en de buitengevel is een waterdichte keuring gemaakt in mastiek. |

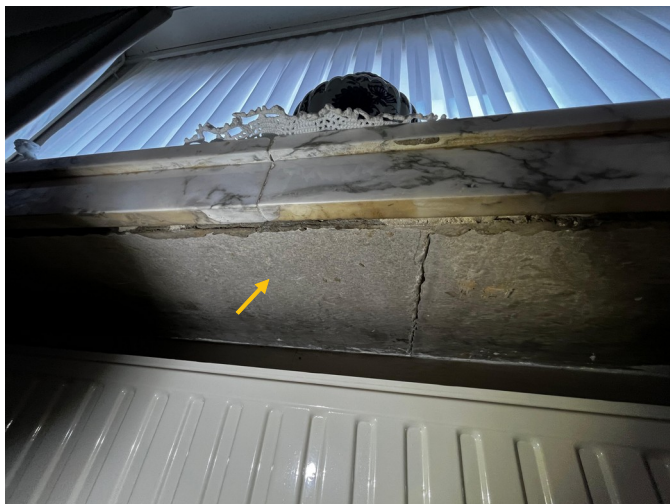
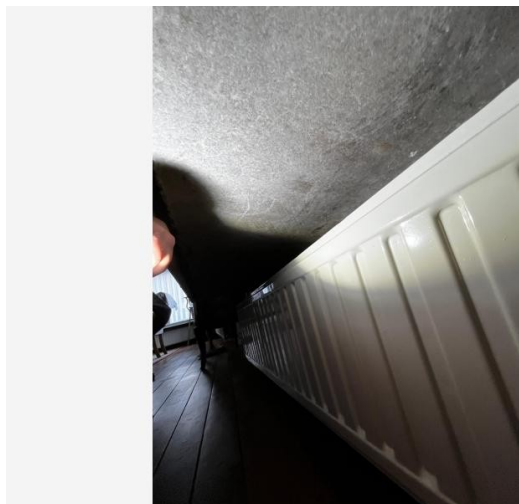
| Opmerking | Deskundig trof onder de marmeren vensterbanken een ander cementgebonden materiaal aan. Hij herkende hierin een wafelstructuur. Deskundige kon niet afleiden of de wafelstructuur van de toepassing zelf is of een negatieve print van het bekistingsmateriaal. Het is aangewezen een staalname uit te voeren om uitsluitel te geven. |

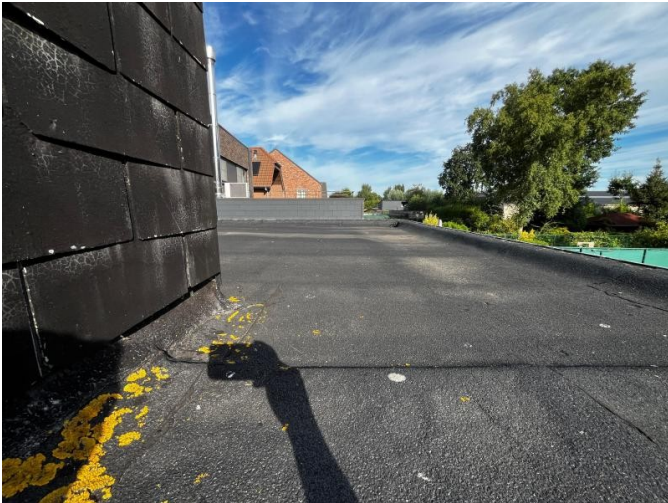
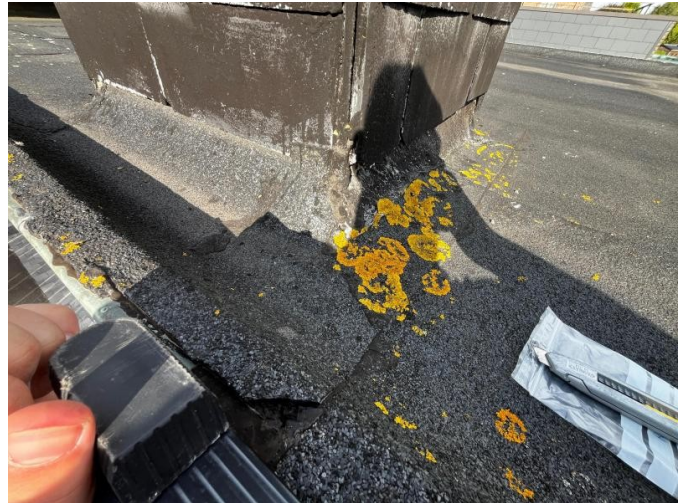
## Fiche 19: Roofing plat dak

Geen asbest

| Opmerking | Om gevolgschade en lekkages te voorkomen en niet destructief te werk te gaan, is alleen de toplaag bemonsterd. We kunnen geen uitspraak doen over de onderliggende lagen. Bij renovatie of sloop dient er een destructief onderzoek uitgevoerd te worden van de roofing. |
