# Asbestinventarisatattest

Martelarenlaan 32, 9200 Dendermonde

Attestnummer : 20251031-000807.000

Uitgegeven op : 31.10.2025

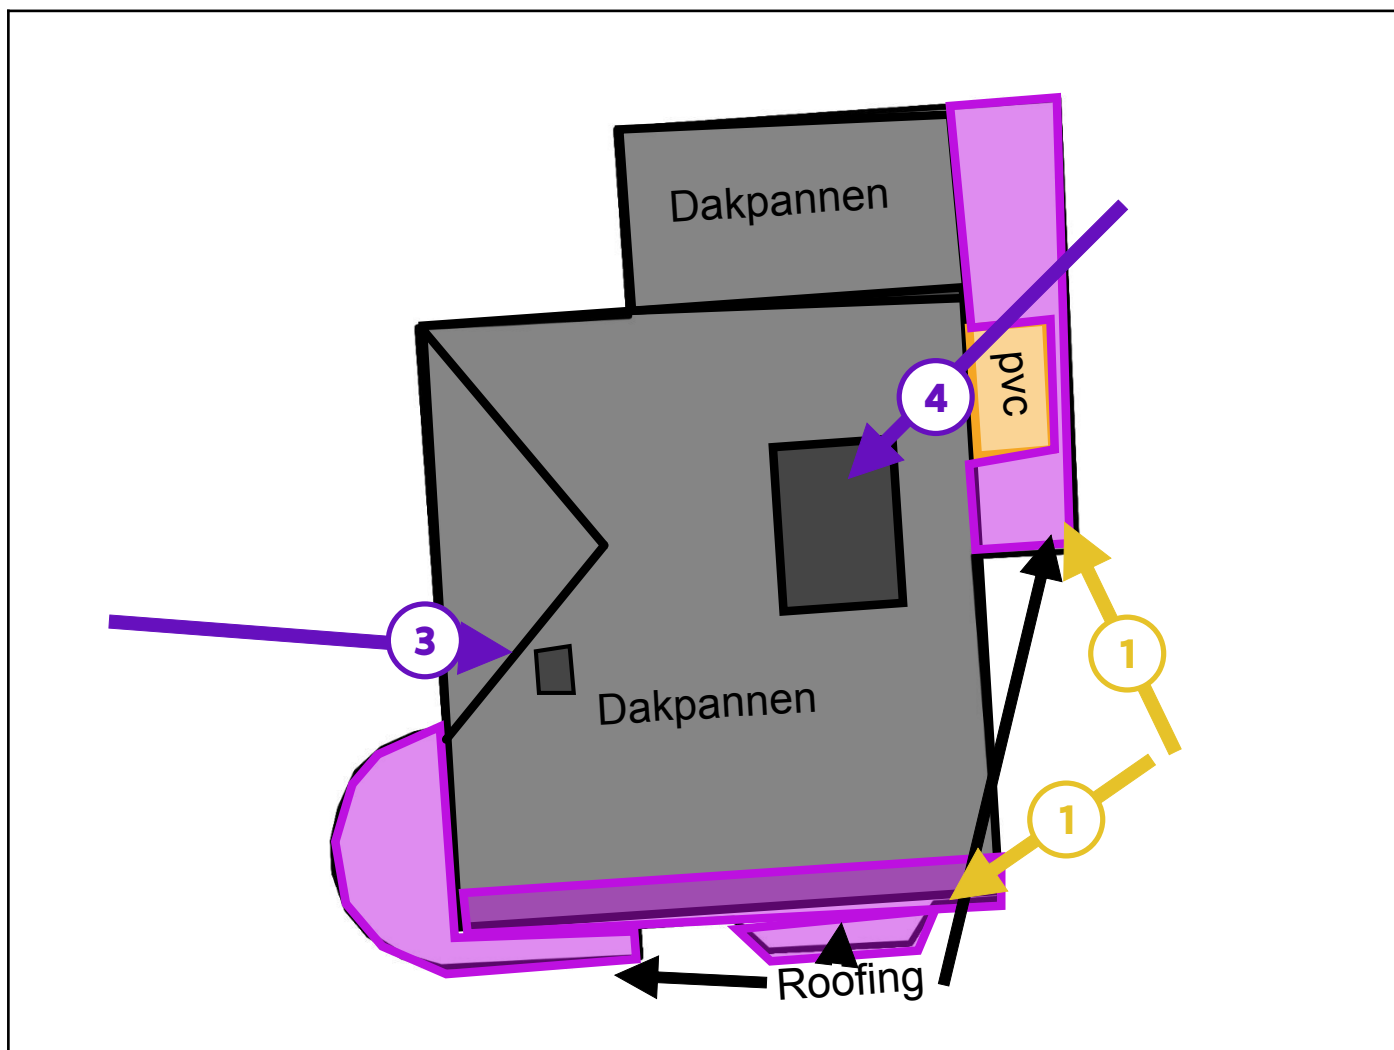
## Plan 1.11: Dak/Buitenschil

| Beschrijving | Type | Actie |
|---|---|---|
| 1. Plat dak roofing | Asbestmateriaal | Zorgvuldig beheren |
| 3. Binnenzijde van de schoorsteen +3,5m hoogte | Beperking | - |
| 4. Plat dak hoogte +3,5m | Beperking | - |

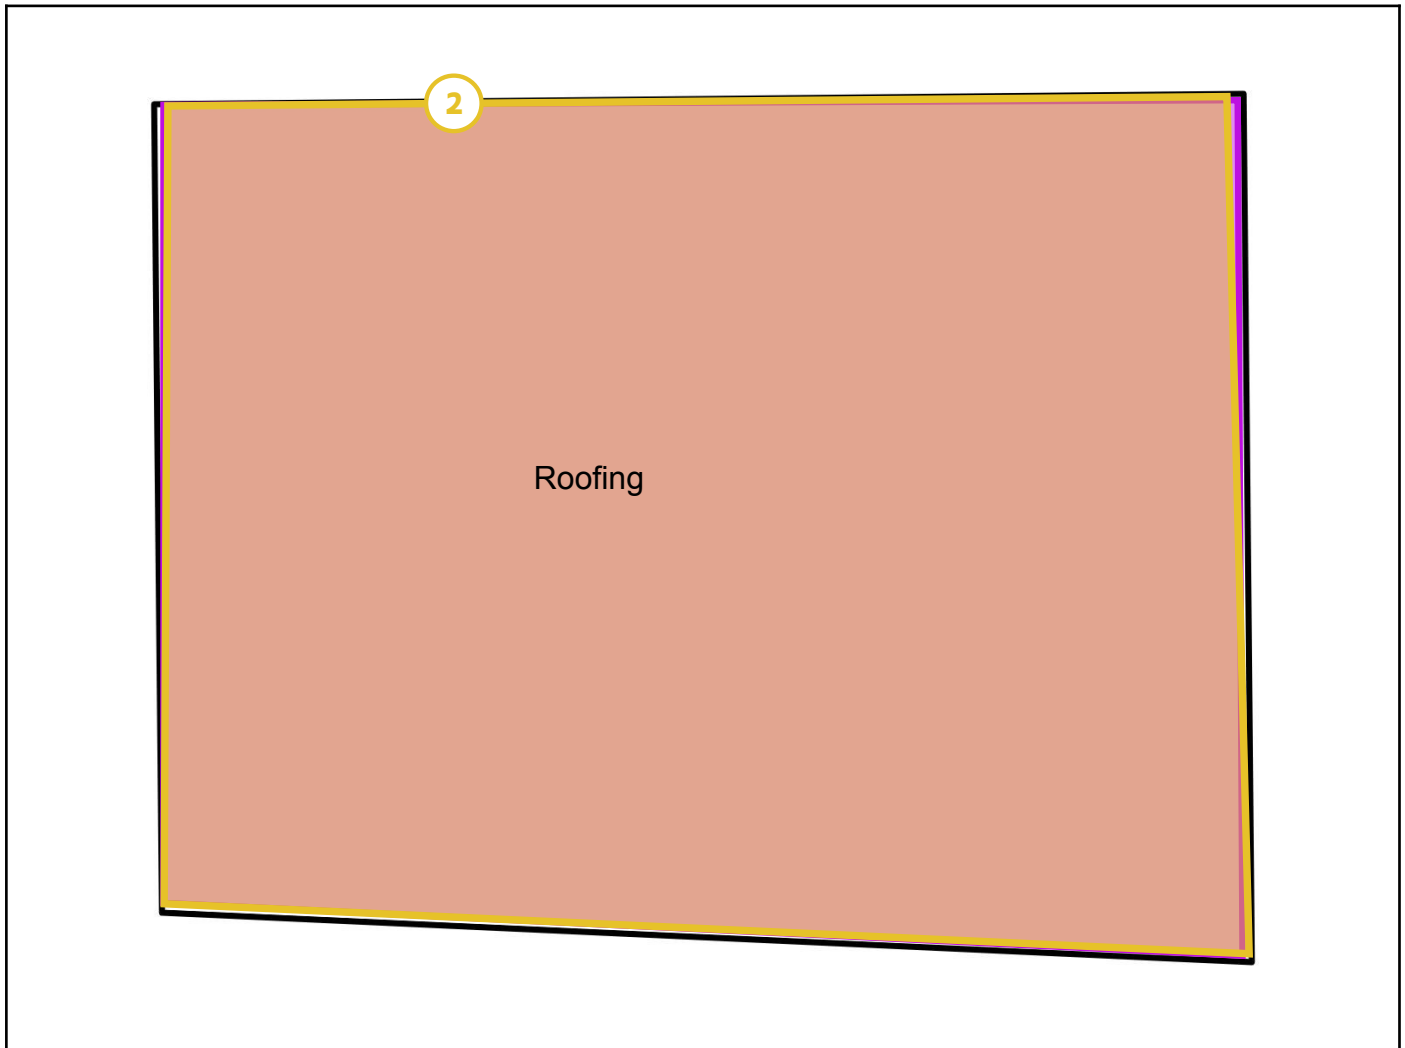
## Plan 2.2: Dak/Buitenschil

| Beschrijving | Type | Actie |
|---|---|---|
| 2. Roofing dak tuinhuis | Asbestmateriaal | Zorgvuldig beheren |

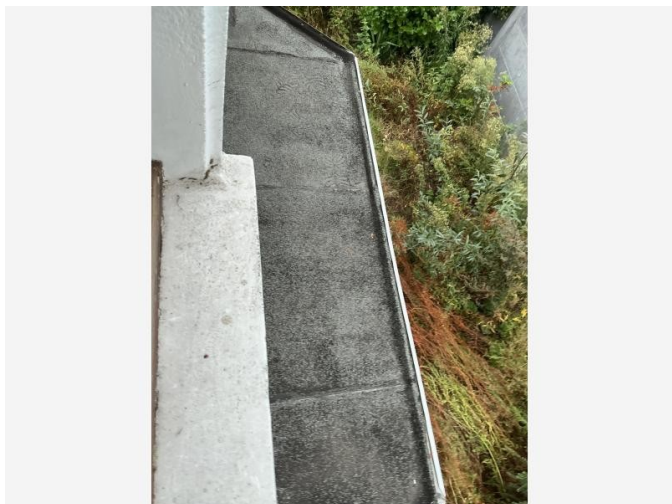
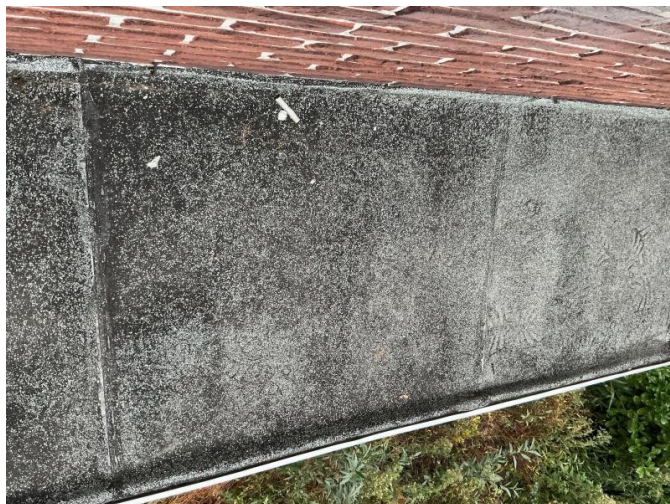
| Eindbeoordeling materiaalrisico | Laag materiaalrisico en/of verlaagde kans op vezelvrijgave |
| Opmerking | De roofing op het plat dak vertoont geen duidelijke tekenen van beschadiging of verwerking. Het materiaal lijkt visueel intact. Op basis van de huidige staat wordt het risico op vezelverspreiding als laag ingeschat |

| Gebondenheid | Categorie 1: hechtgebonden in oorsprong |
| Asbestsoort (vezeltype) | Alleen chrysotiel |
| Asbestconcentratie | Laag (< 50%) |
| Toestand van het materiaal | Licht beschadigd, licht verweerd. Intact calciumsilicaatmateriaal of categorie III 'gebondenheid' |

- Zorg voor een veilig beheer. Vermijd het beschadigen van het asbestmateriaal. Controleer de toestand jaarlijks op wijzigingen.
- Voer bijkomende staalname(s) uit.

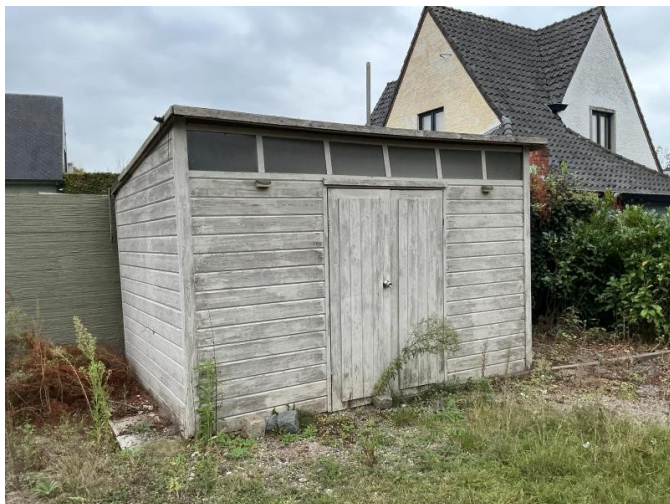
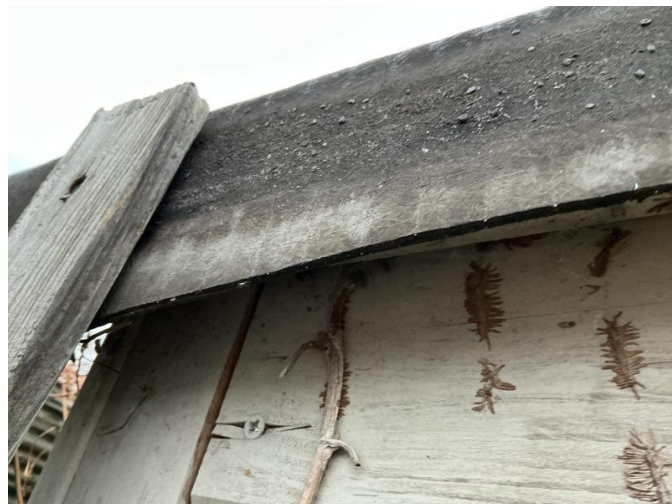
| Eindbeoordeling materiaalrisico | Laag materiaalrisico en/of verlaagde kans op vezelvrijgave |
| Opmerking | De roofing op het dak van het tuinhuis vertoont geen duidelijke tekenen van beschadiging of verwerking. Het materiaal lijkt visueel intact. Op basis van de huidige staat wordt het risico op vezelverspreiding als laag ingeschat |

| Gebondenheid | Categorie 1: hechtgebonden in oorsprong |
| Asbestsoort (vezeltype) | Alleen chrysotiel |
| Asbestconcentratie | Laag (< 50%) |
| Toestand van het materiaal | Licht beschadigd, licht verweerd. Intact calciumsilicaatmateriaal of categorie III 'gebondenheid' |

- Zorg voor een veilig beheer. Vermijd het beschadigen van het asbestmateriaal. Controleer de toestand jaarlijks op wijzigingen.
- Voer bijkomende staalname(s) uit.

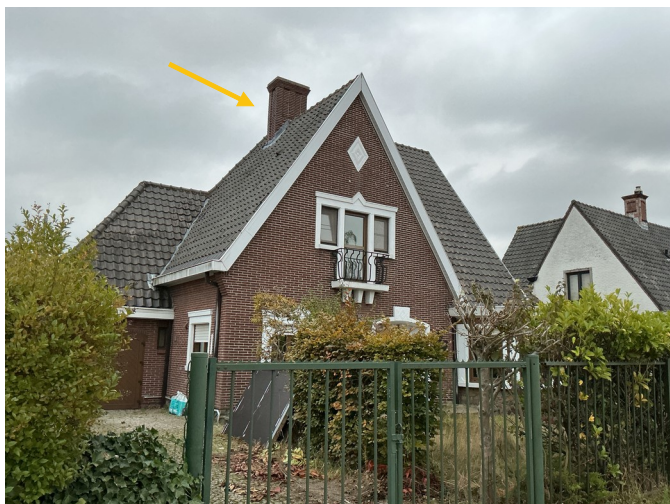
*Situeringsfoto*

**Reden:** Het te onderzoeken materiaal situeert zich hoger dan 3,50 m te rekenen vanaf een veilige ondergrond

**Uitleg van de asbestdeskundige:** De buitenzijde van de schoorsteen is in baksteen met daarboven op een deksteenrand. Deze is niet asbestverdacht. Langs de binnenzijde van de schoorsteen zouden nog andere asbesthoudende toepassingen kunnen aanwezig zijn, zoals een schoorsteenbuis. Mogelijks kan deze asbestverdacht zijn. Dit is niet inspecteerbaar omwille van een onderzoeksbeperking.

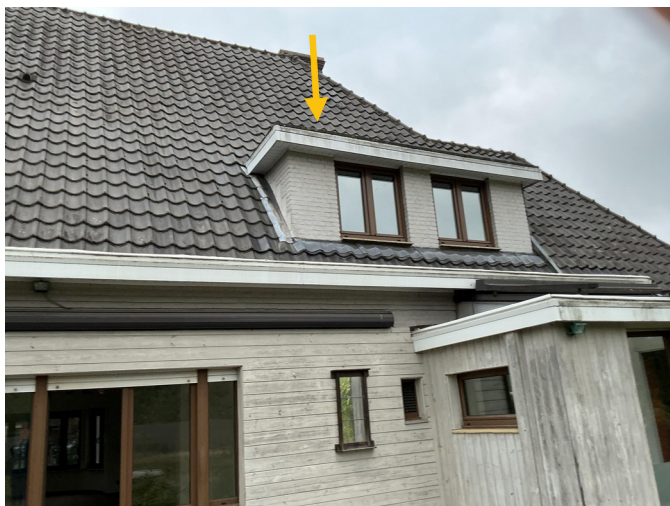
Situeringsfoto

**Reden:** Het te onderzoeken materiaal situeert zich hoger dan 3,50 m te rekenen vanaf een veilige ondergrond

**Uitleg van de asbestdeskundige:** Plat dak hoogte + 3,5m. Vermoeden van bitumen op plat dak.

==> Ter informatie vernam ik van de opdrachtgever dat het plat dak recentelijk (geheel of deels) werd vernieuwd. Mogelijks kan er asbesthoudende roofing onder deze vernieuwde lagen liggen. Er kon geen visuele controle worden uitgevoerd omwille van de beperking. Wees steeds waakzaam bij afbraakwerken.

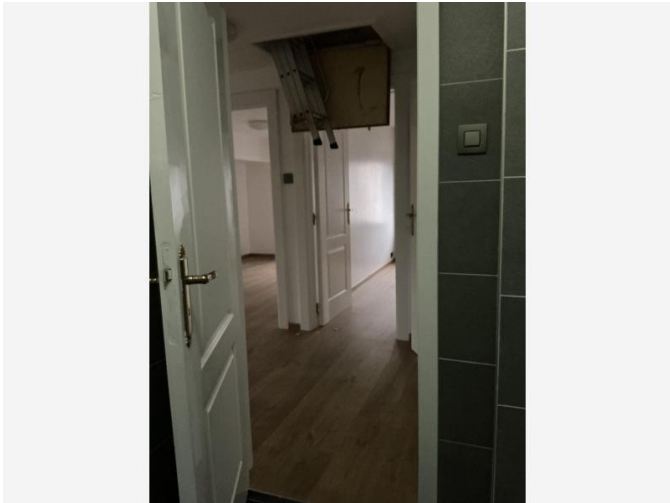
Alle muren werden op regelmatige basis auditief geïnspecteerd, waarbij geen afwijkingen of onregelmatigheden werden vastgesteld.

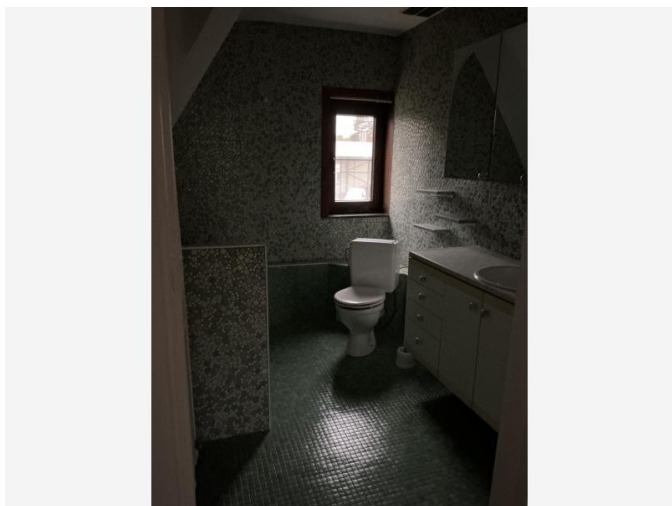
Het betreft de tegellijm van de vloeren en faïences.

Er kon geen bewijs van de tegellijm worden aangeleverd. Deze kan dus mogelijk asbest bevatten. Er wordt aangeraden om dit te onderzoeken bij grondige renovatiewerken. Dit kon niet worden bemonsterd zonder destructief onderzoek.

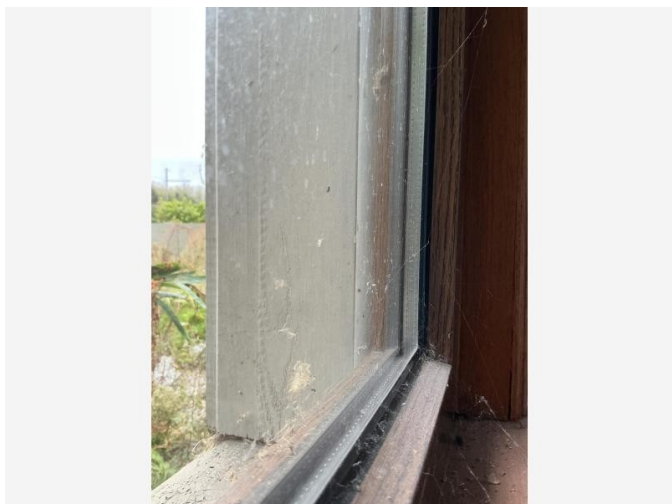
De mastiek/kit tussen gevel en raam, deur en poortkader, alsook tussen glas en raamkader zijn elastisch/soepel. Deze wordt beschouwd als niet asbestverdacht.

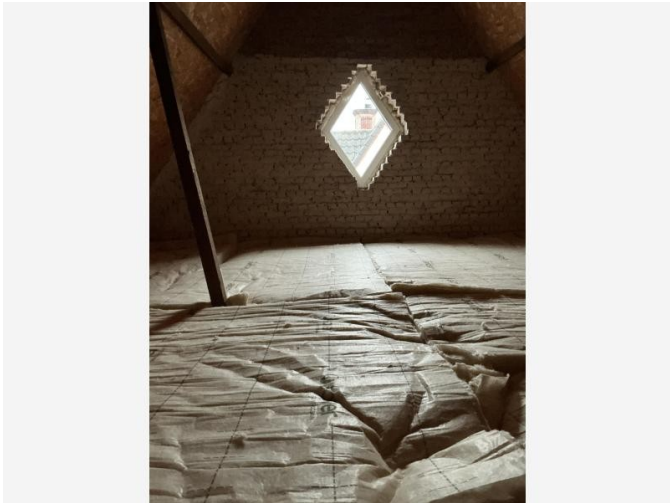
Bij visuele inspectie van de zolderruimte is vastgesteld dat de dakstructuur tot in de nok werd voorzien van OSB. (houten beplating) Op enkele plaatsen (kleine openingen) visueel kunnen vaststellen dat er geen asbesthoudend onderdak aanwezig is. Controles zijn steekproefgewijs. Aanwezigheid van onderdakplaten in asbest verderop op het hoofddak is evenwel niet uit te sluiten. Waakzaamheid bij afbraakwerken.
