# Asbestinventarisatattest

Veldstraat 30, 2960 Brecht

Attestnummer : 20251111-000122.000

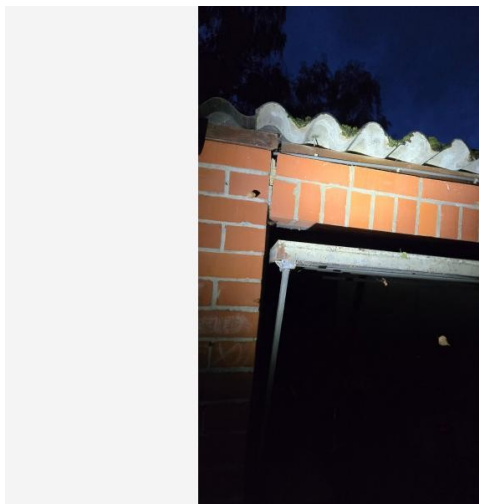
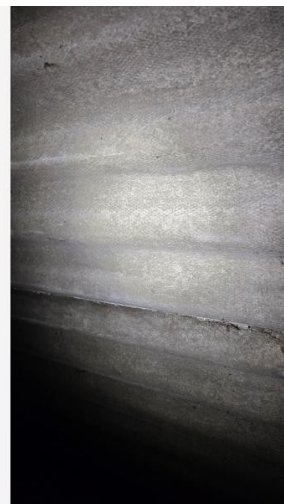
| Eindbeoordeling materiaalrisico | Verhoogd materiaalrisico en/of verhoogde kans op vezelvrijgave |

| Asbestsoort (vezeltype) | Crocidoliet aanwezig |
| Afschermingsgraad van het gehele materiaal | Geheel of deels (ook) vrij aan de binnenlucht |
| Toestand van het materiaal | Licht beschadigd, licht verweerd. Intact calciumsilicaatmateriaal of categorie III 'gebondenheid' |

| Beschrijving | Dak bestaande uit golfplaten |
| Asbestmateriaal | Dak- en gevelbekleding - Golfplaat |

Verwijderen

- Verwijder dit asbestmateriaal zo snel mogelijk. Volg de toestand goed op.
- Hemelwater dat afspoelt van asbestcement daken of gevels kan asbestdeeltjes bevatten. Gebruik het enkel voor gesloten circuits (bv. spoelen toiletten). Reinig na het vervangen van het dak of de gevel de dakgoten en regenwaterput of -ton om asbesthoudend sediment of slib te verwijderen

- Eenvoudige handelingen: mag via doe-het-zelf of door werknemer(s) met opleidingsattest eenvoudige handelingen  
Deze toepassing kan door een aannemer die over een opleidingsattest eenvoudige handelingen beschikt of door een particulier (doe-het-zelf), verwijderd worden indien er geen verhoogd risico op vrijgave van asbestvezels (max. concentratie 0,01 vezels/cm<sup>3</sup> - CODEX Art. VI.3-54) ontstaat en de toepassing voorafgaand wordt gefixeerd/bevochtigd; de individuele elementen zonder machinale werktuigen en zonder breken of gooien een voor een losgemaakt worden; en ten slotte in gesloten verpakking weggevoerd worden naar een erkend afvalpunt (recyclagepark).

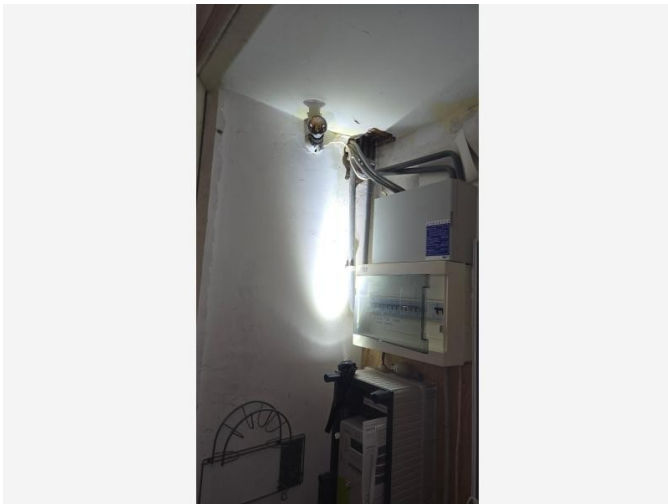
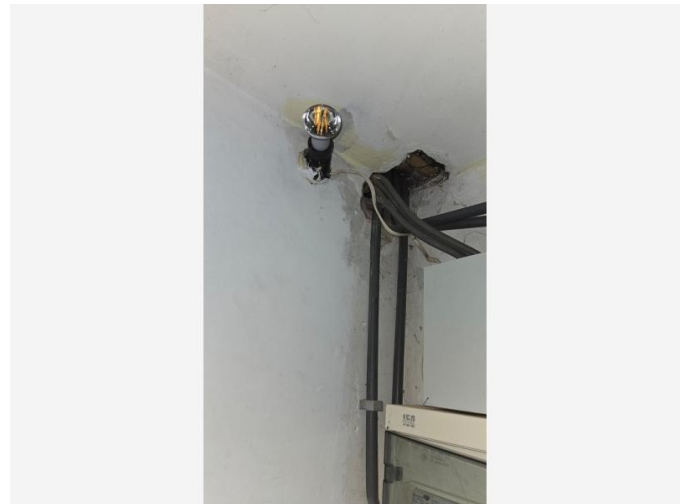
| Eindbeoordeling materiaalarisico | Laag materiaalarisico en/of verlaagde kans op vezelvrijgave |

| Asbestsoort (vezeltype) | Crocidoliet aanwezig |
| Toestand van het materiaal | Onbeschadigd, niet verweerd |

| Beschrijving | Bakeliet lampenfitting |
| Asbestmateriaal | Plaat, paneel, tablet - Type Bakeliet |

Zorgvuldig beheren

- Zorg voor een veilig beheer. Vermijd het beschadigen van het asbestmateriaal. Controleer de toestand jaarlijks op wijzigingen.
- Voer bijkomende staalname(s) uit.

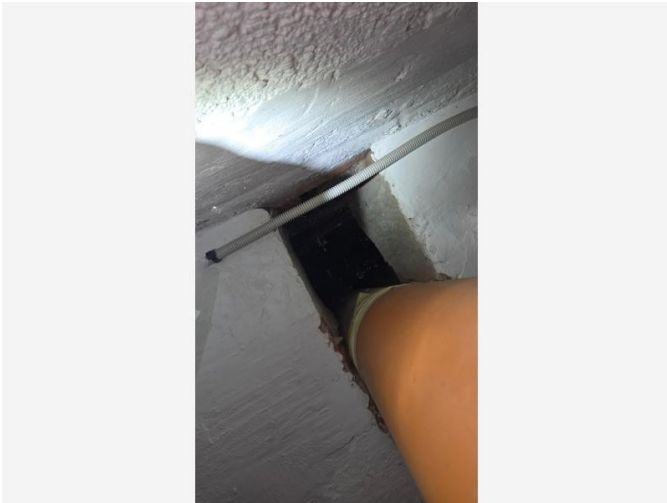
Situeringsfoto

**Reden:** Hoogte minder dan 1,5 meter

**Uitleg van de asbestdeskundige:** Ruimtes met een hoogte lager dan 1,5 meter hoeven in het kader van een asbestattest voor verkoop of schenking niet onderzocht te worden.

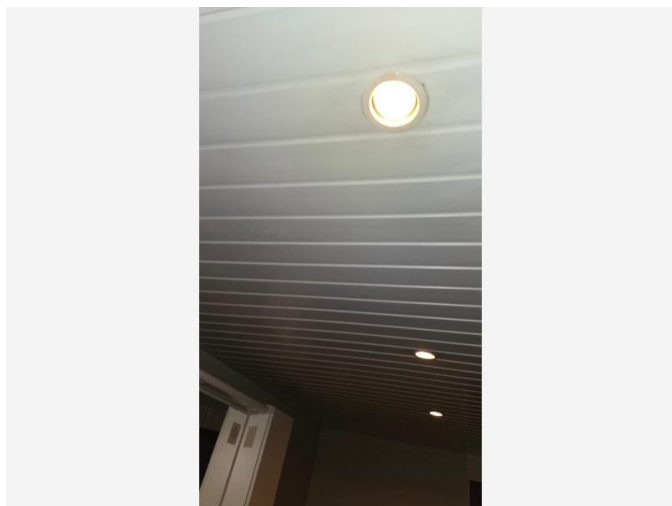
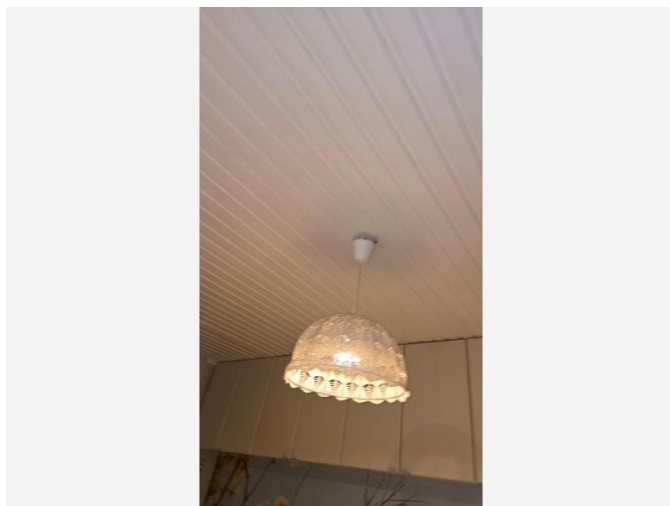
De plafonds werden afgewerkt met niet-asbestverdachte voorzetpanelen die inspectie van de bedekte structuur (opbouw, pleisterwerk) verhinderen.

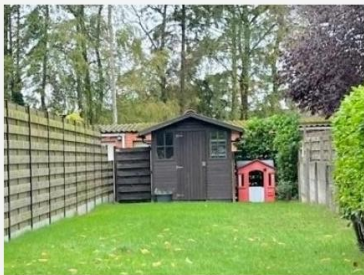
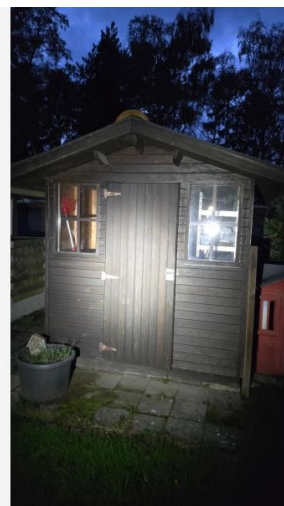
Geen waarneembare asbestverdachte materialen aangetroffen.

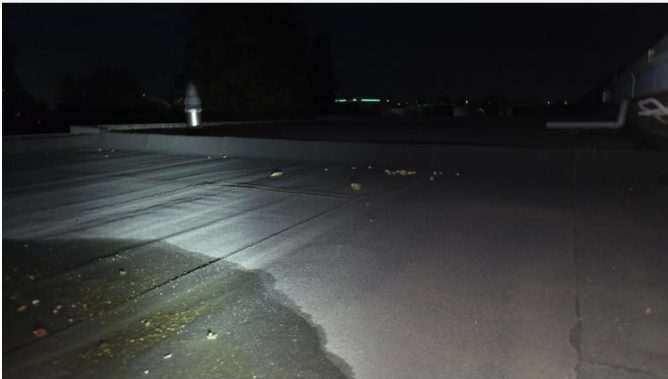
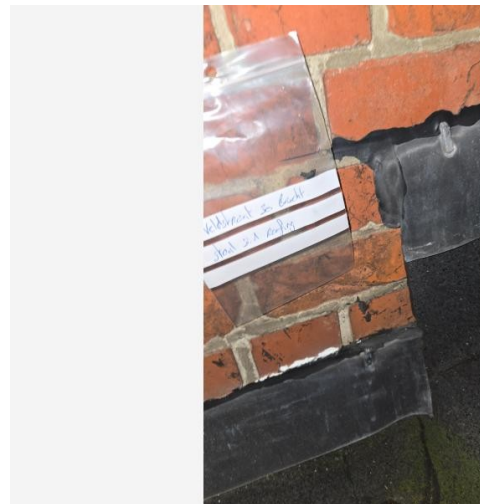
## Fiche 6: Roofing

Geen asbest

| # | Type | Referentie | Resultaat |
|---|---|---|---|
| 6.1 | Puntmonster | Staal 3.1 roofing | Geen asbest |

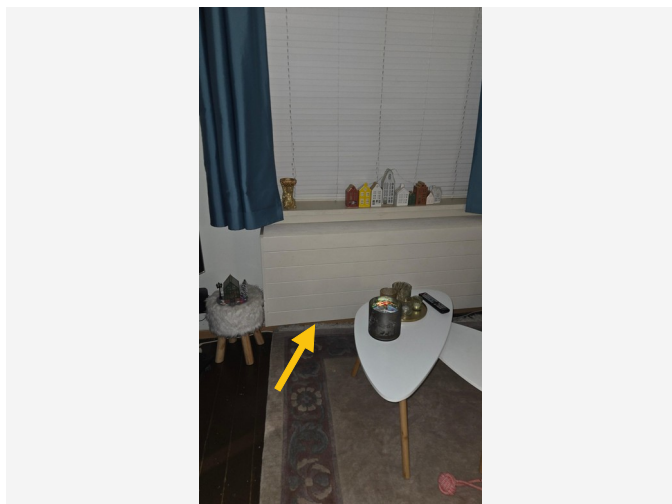
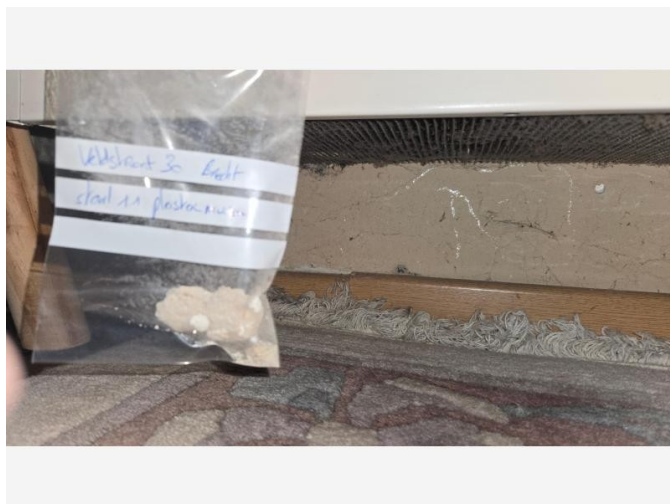
## Fiche 7: Pleisterwerk muren

Geen asbest

| # | Type | Referentie | Resultaat |
|---|---|---|---|
| 7.1 | Mengmonster | Staal 1.1 pleister muren | Geen asbest |

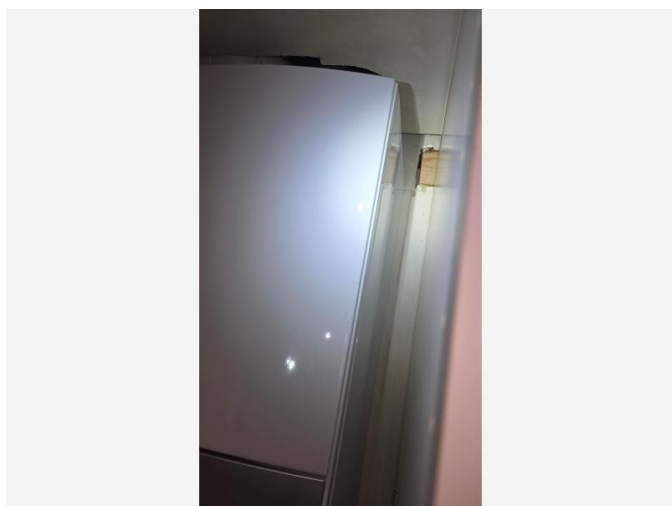
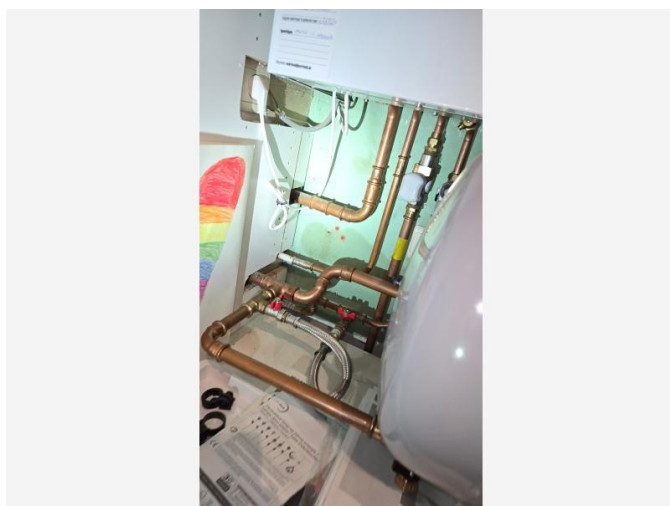
### Fiche 8: CV-ketel (niet verdacht)

| Beschrijving | Notitie | Terug te vinden op plannen |
|---|---|---|
| Fiche 8: CV-ketel (niet verdacht) | De CV-ketel (dichtingen, isolerend materiaal) is niet asbestverdacht. | - |

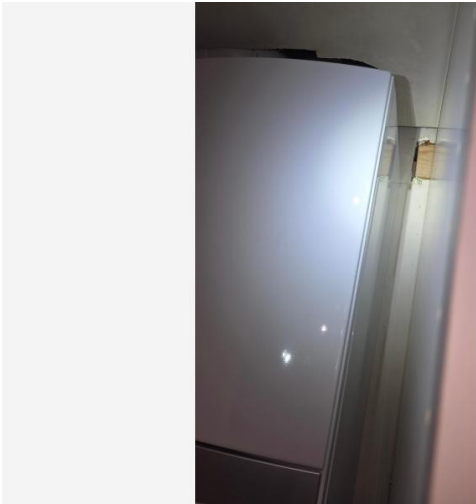
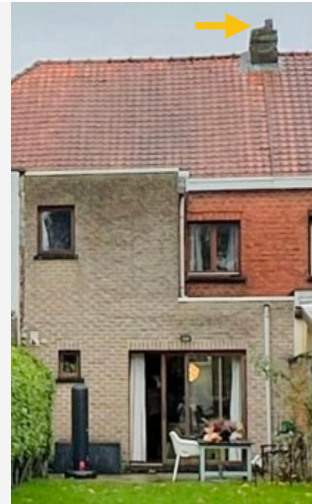
## Fiche 9: Rookgaskanaal (niet verdacht)

| Beschrijving | Notitie | Terug te vinden op plannen |
|---|---|---|
| Fiche 9: Rookgaskanaal (niet verdacht) | Het rookgaskanaal is niet-asbestverdacht. | - |

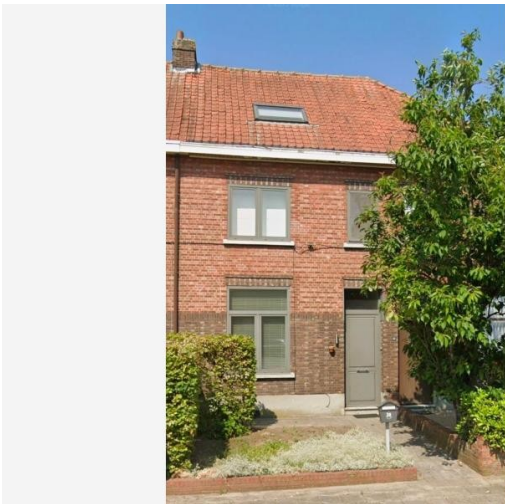
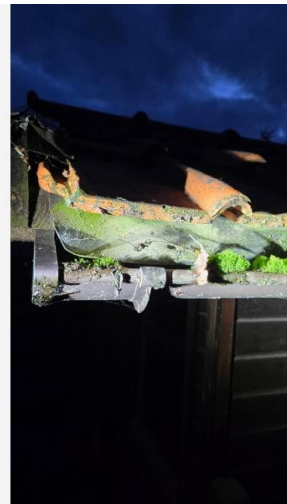
## Fiche 10: Dakbedekking bestaande uit pannen (niet verdacht)

| Beschrijving | Notitie | Terug te vinden op plannen |
|---|---|---|
| Fiche 10: Dakbedekking bestaande uit pannen (niet verdacht) | De dakbedekking is niet-asbestverdacht. | Plan 1.4: Woning plan zolder<br>Plan 2.1: Tuinhuis plan |

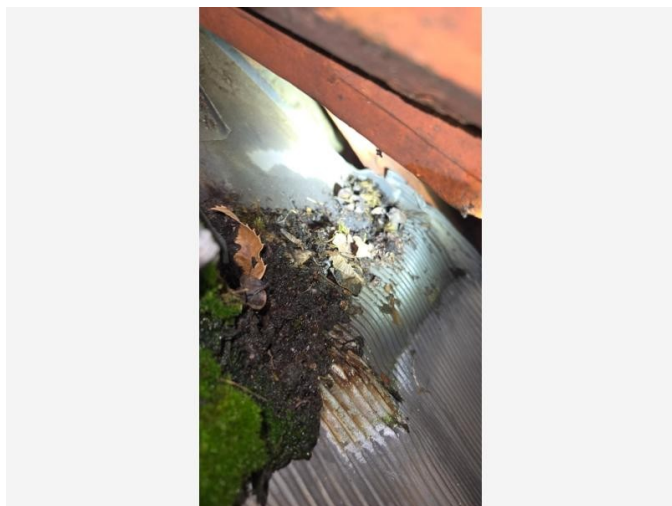
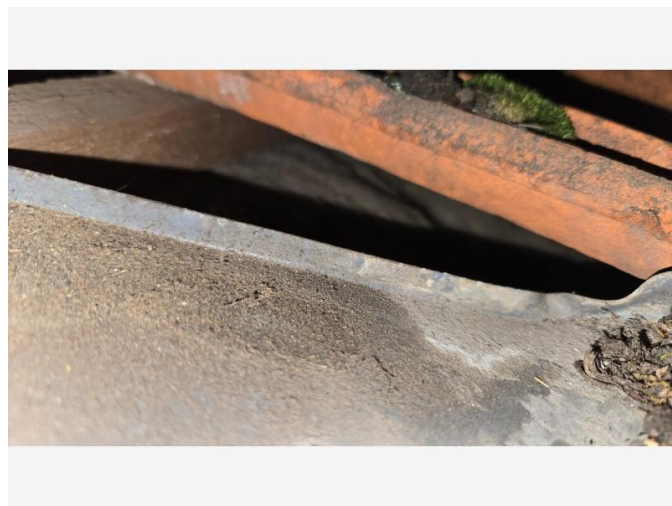
## Fiche 14: Geen asbestverdacht onderdak aangetroffen

| Beschrijving | Notitie | Terug te vinden op plannen |
|---|---|---|
| Fiche 14: Geen asbestverdacht onderdak aangetroffen | Na het optillen van een pan werd geen asbestverdacht onderdak aangetroffen. Dit betekent niet dat er geen onderdak aanwezig kan zijn op plaatsen die niet gecontroleerd werden. Bij werken, laat een eventueel aangetroffen onderdak controleren op aanwezigheid van asbest. | Plan 1.4: Woning plan zolder |
