# Asbestinventarisatattest

Provinciestraat 316, 2018 Antwerpen

Attestnummer : 20250415-000128.000

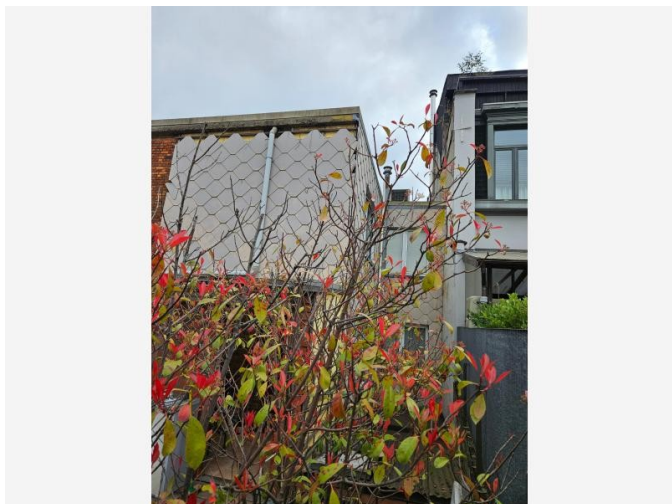
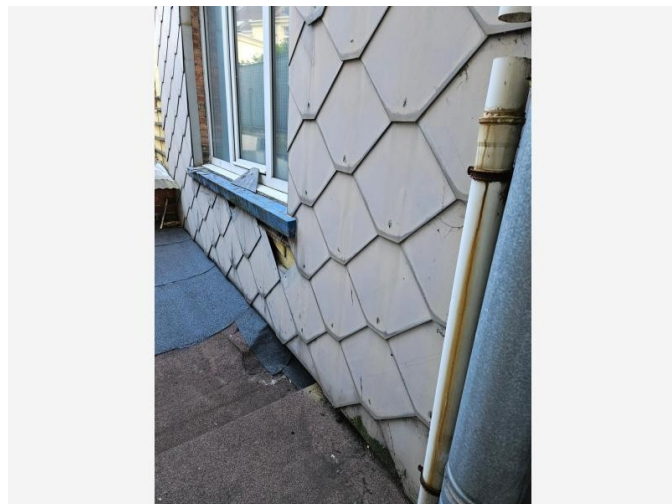
| Eindbeoordeling materiaalarisico | Laag materiaalarisico en/of verlaagde kans op vezelvrijgave |

| Gebondenheid | Categorie 1: hechtgebonden in oorsprong |
| Asbestsoort (vezeltype) | Alleen chrysotiel |
| Asbestconcentratie | Laag (< 50%) |
| Afschermingsgraad van het gehele materiaal | Geheel of deels vrij aan de buitenlucht |
| Toestand van het materiaal | Licht beschadigd, licht verweerd. Intact calciumsilicaatmateriaal of categorie III 'gebondenheid' |

| # | Type | Referentie | Resultaat |
|---|---|---|---|
| 1.1 | Puntmonster | 3 | Chrysotiel |

| Beschrijving | Gevel met leien |
| Asbestmateriaal | Dak- en gevelbekleding - Lei, shingle |
| Hoeveelheid (oppervlakte - aantal) | • 70,00 m <sup>2</sup> - 1 stuk |

Het asbestmateriaal valt onder de mijlpaal van 2034.

- Verwijder dit asbestmateriaal zo snel mogelijk. Volg de toestand goed op.
- Hemelwater dat afspoelt van asbestcement daken of gevels kan asbestdeeltjes bevatten. Gebruik het enkel voor gesloten circuits (bv. spoelen toiletten). Reinig na het vervangen van het dak of de gevel de dakgoten en regenwaterput of -ton om asbesthoudend sediment of slib te verwijderen

- Eenvoudige handelingen: mag via doe-het-zelf of door werknemer(s) met opleidingsattest eenvoudige handelingen  
Deze toepassing kan door een aannemer die over een opleidingsattest eenvoudige handelingen beschikt of door een particulier (doe-het-zelf), verwijderd worden indien er geen verhoogd risico op vrijgave van asbestvezels (max. concentratie 0,01 vezels/cm<sup>3</sup> - CODEX Art. VI.3-54) ontstaat en de toepassing voorafgaand wordt gefixeerd/bevochtigd; de individuele elementen zonder machinale werktuigen en zonder breken of gooien een voor een losgemaakt worden; en ten slotte in gesloten verpakking weggevoerd worden naar een erkend afvalpunt (recyclagepark).

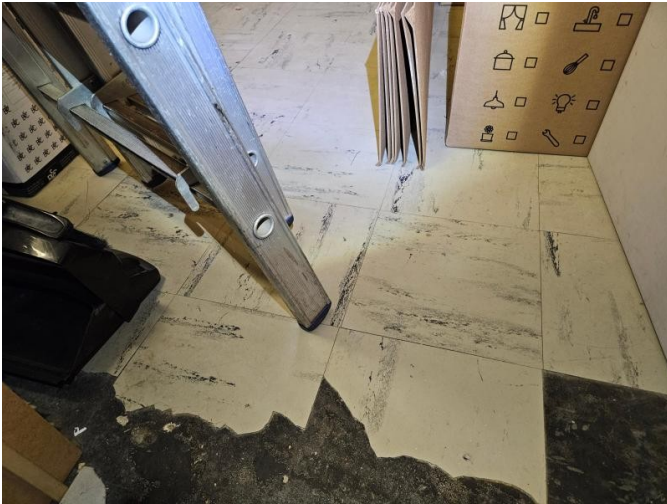
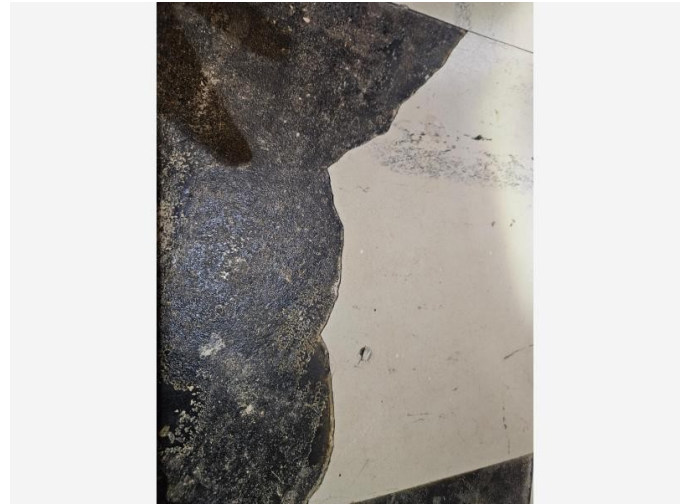
| Eindbeoordeling materiaalrisico | Verhoogd materiaalrisico en/of verhoogde kans op vezelvrijgave |

| Gebondenheid | Categorie 1: hechtgebonden in oorsprong |
| Asbestsoort (vezeltype) | Alleen chrysotiel |
| Afschermingsgraad van het gehele materiaal | Geheel of deels (ook) vrij aan de binnenlucht |
| Toestand van het materiaal | Matig beschadigd, matig verweerd |

| # | Type | Referentie | Resultaat |
|---|---|---|---|
| 2.1 | Puntmonster | 5 | Chrysotiel |

| Beschrijving | Zwarte lijm |
| Asbestmateriaal | In-situ afwerkingslagen - Lijmlaag |
| Hoeveelheid (oppervlakte - dikte - aantal) | • 12,00 m <sup>2</sup> - 0,50 mm - 1 stuk |

Het asbestmateriaal valt onder de mijlpaal van 2040.

- Scherm in afwachting van verwijdering het asbestmateriaal af van luchtstromingen en verstoring: bijvoorbeeld door het te verpakken, te fixeren, af te dekken, signalisatie - afbakening aan te brengen, ...
- Verwijder dit asbestmateriaal zo snel mogelijk. Volg de toestand goed op.

- Hermetische zone (erkend asbestverwijderaar)  
Deze toepassing kan enkel door een erkende asbestverwijderaar via de methodiek van hermetische zone verwijderd worden omdat verwijdering via de methodiek van eenvoudige handelingen en/of couveusezakmethode niet mogelijk is; en er automatisch een verhoogd risico op vrijgave van asbestvezels (max. concentratie 0,01 vezels/cm - CODEX Art. VI.3-54) ontstaat. (Bron: CODEX - Art. VI.3-61.- par 1.)

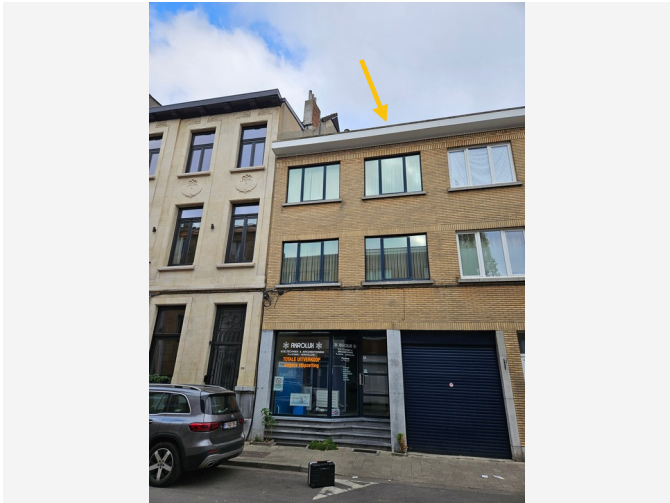
*Situeringsfoto*

**Reden:** Het te onderzoeken materiaal situeert zich hoger dan 3,50 m te rekenen vanaf een veilige ondergrond

**Uitleg van de asbestdeskundige:** In het kader van een asbestattest voor overdracht (verkoop, schenking), hoeven toepassingen die zich hoger dan 3,5m vanaf een veilige ondergrond situeren, niet onderzocht te worden.

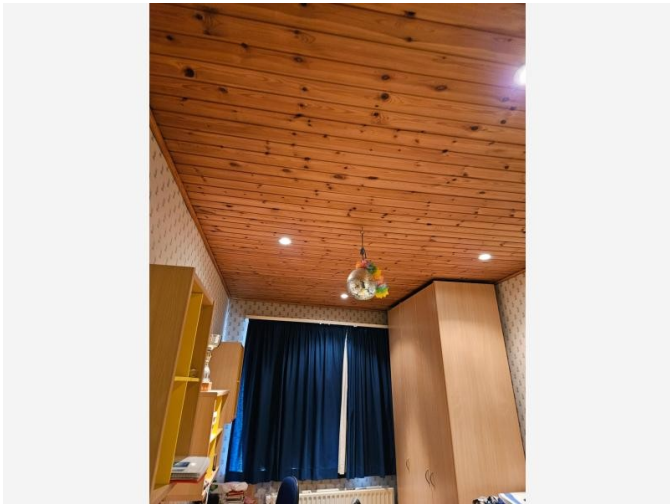
## Fiche 4: Plafonds en muren bestaande uit voorzetpanelen

De plafonds en muren werden afgewerkt met niet-asbestverdachte voorzetpanelen die inspectie van de bedekte structuur (opbouw, pleisterwerk) verhinderen. In de achterliggende loods is geen pleisterwerk aanwezig.

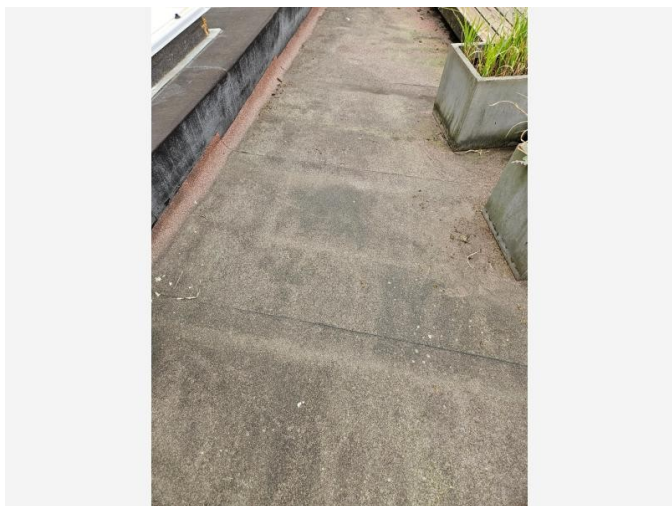
Er is een bewijsstuk dat de roofing van het plat dak werd vernieuwd in 2013. Over de onderliggende lagen is niets bekend.

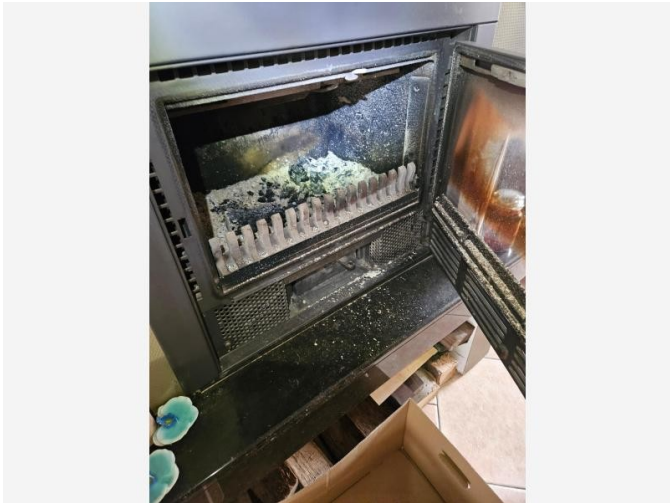
Niet-asbestverdachte koord in de kachel.

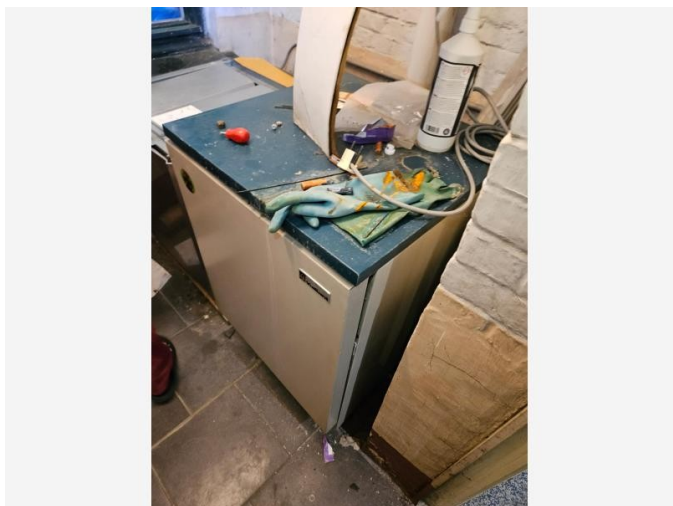
De CV-ketel bevat mogelijk asbesthoudende pakkingen en/of elementen. Laat ze onderzoeken bij onderhoud of vervanging.

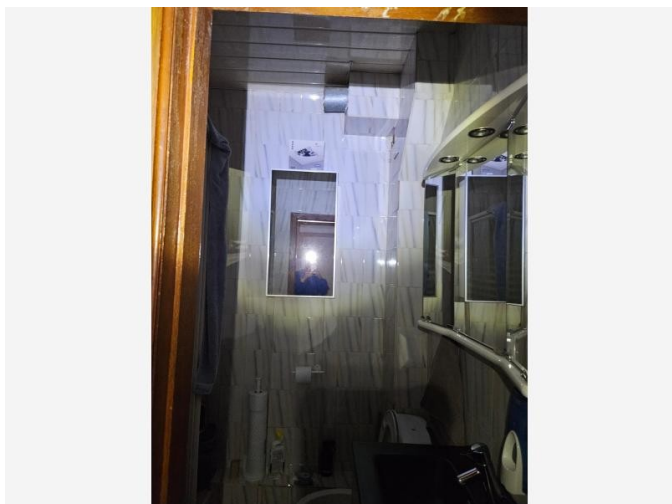
Binnenwanden en/of plafonds afgewerkt met een intacte laag faiencetegels zonder zichtbare beschadigingen. Inspectie van de onderliggende lijmlaag of tegels zelf is niet mogelijk zonder uitbreiding naar een destructief onderzoek.

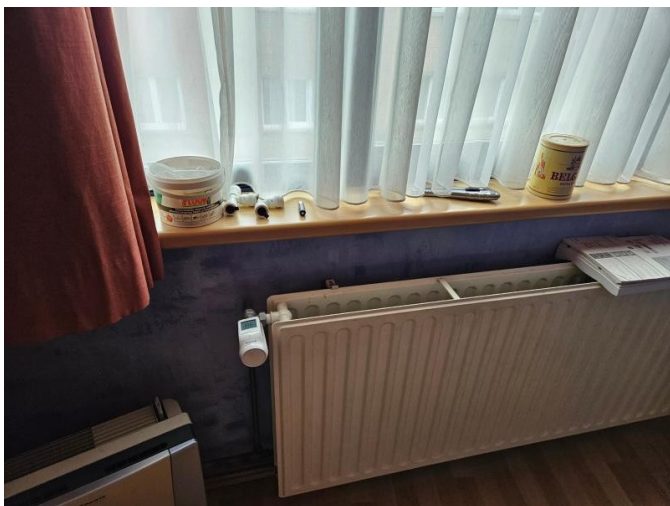
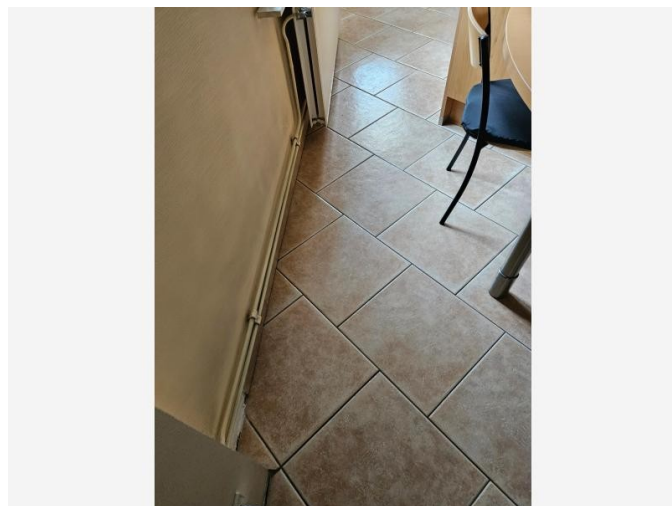
## Fiche 9: Pleisterwerk wanden

Geen asbest

| # | Type | Referentie | Resultaat |
|---|---|---|---|
| 9.1 | Mengmonster | 1 | Geen asbest |

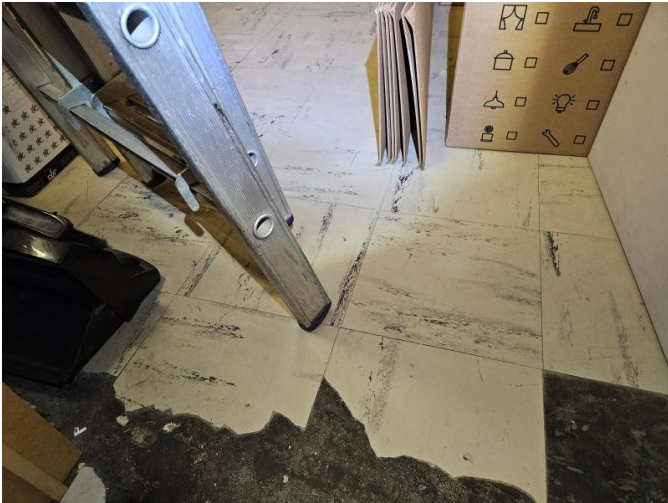
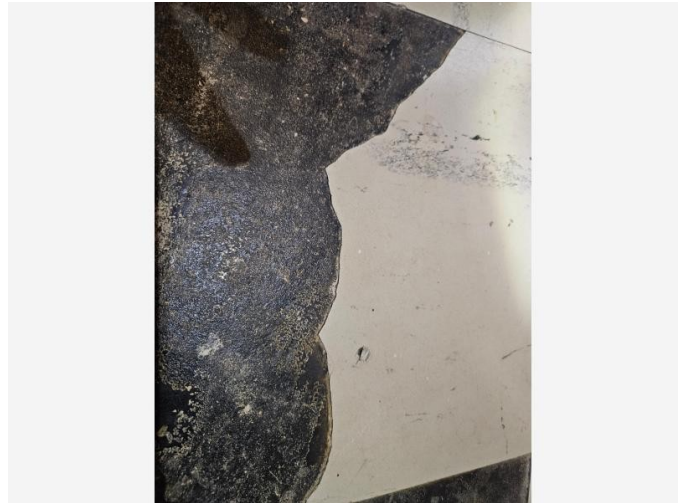
## Fiche 10: Vinyltegels

Geen asbest

| # | Type | Referentie | Resultaat |
|---|---|---|---|
| 10.1 | Puntmonster | 4 | Geen asbest |

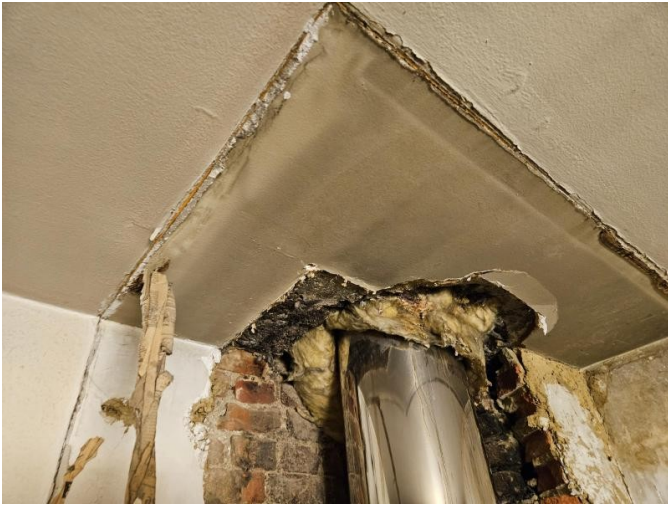
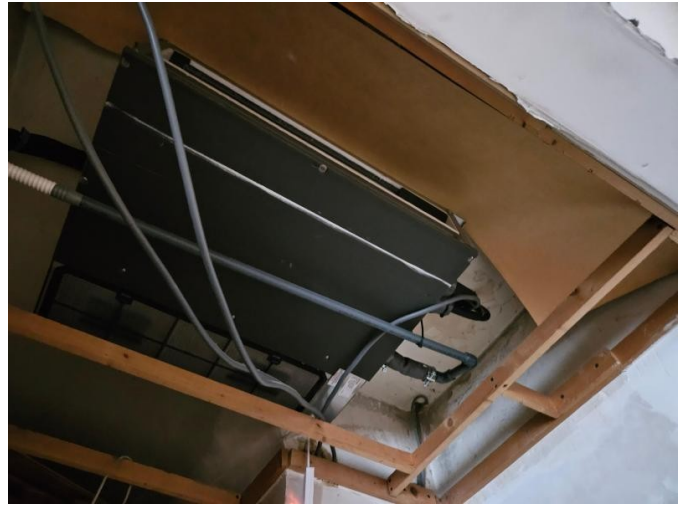
## Fiche 11: Pleisterwerk plafonds

Geen asbest

| # | Type | Referentie | Resultaat |
|---|---|---|---|
| 11.1 | Mengmonster | 2 | Geen asbest |
