# Asbestinventarisatetest

Wildersedreef 25, 1910 Kampenhout

Attestnummer : 20240930-000281.000

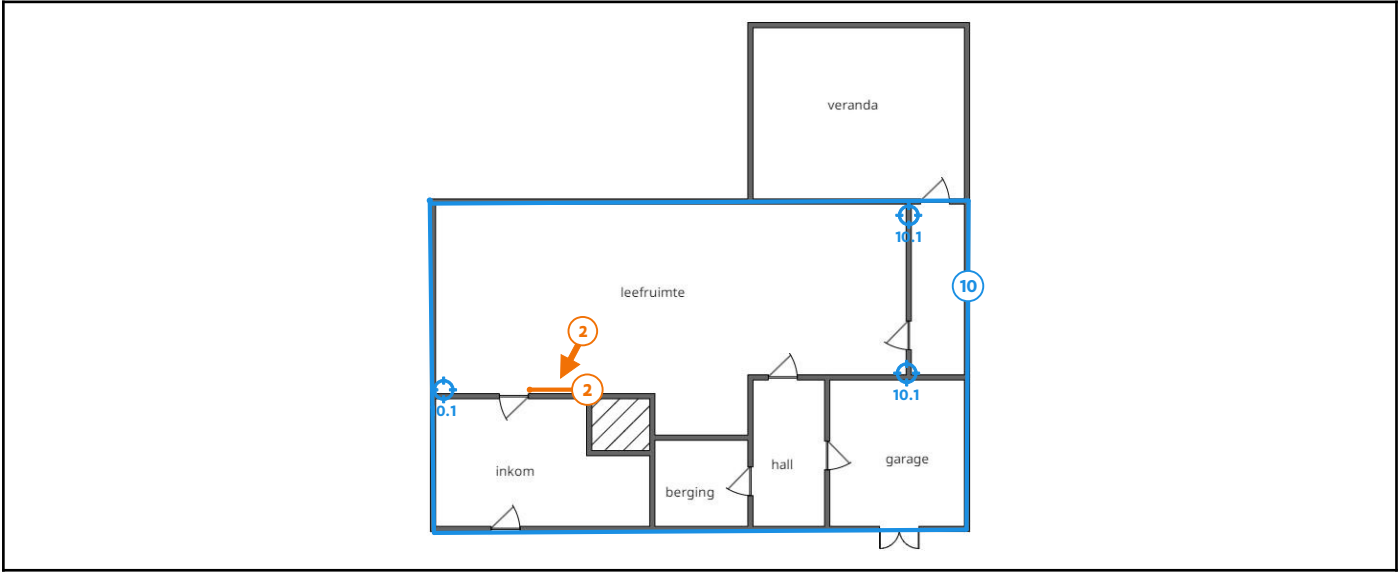
# Plan 1.1: glv

| Beschrijving | Type | Actie |
|---|---|---|
| 2. Openhaard bedekking met leien | Asbestmateriaal | Verwijderen |

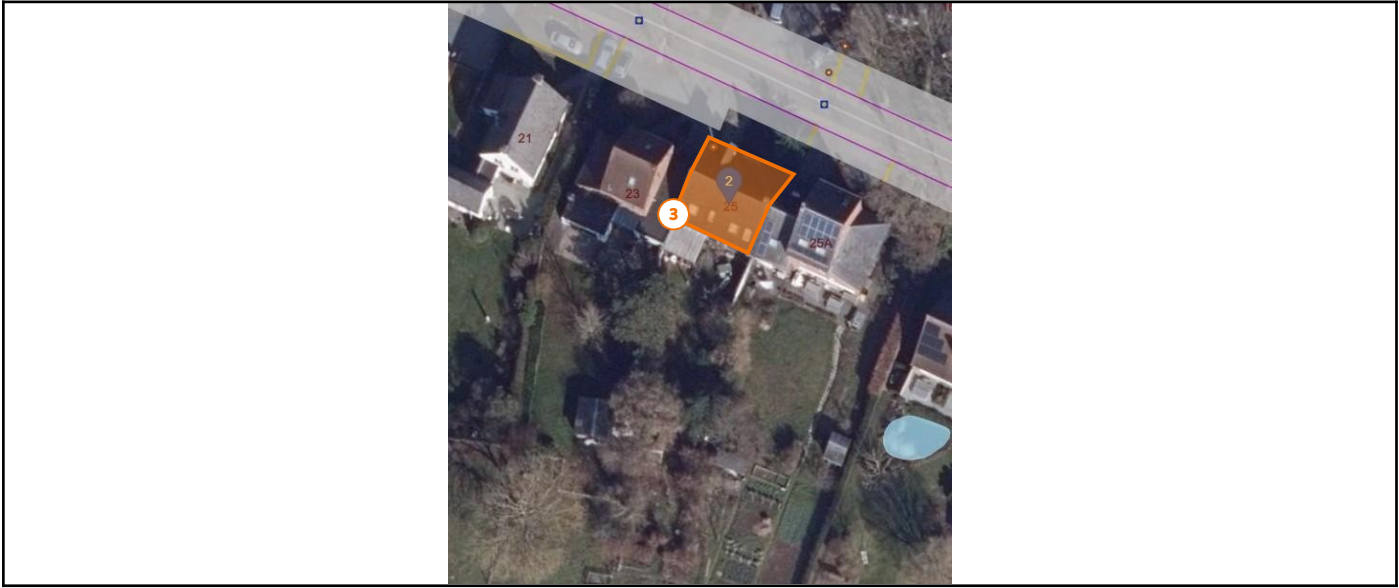
# Plan 1.6: palttegrond

| Beschrijving | Type | Actie |
|---|---|---|
| 3. Dak bestaande uit leien | Asbestmateriaal | Verwijderen |

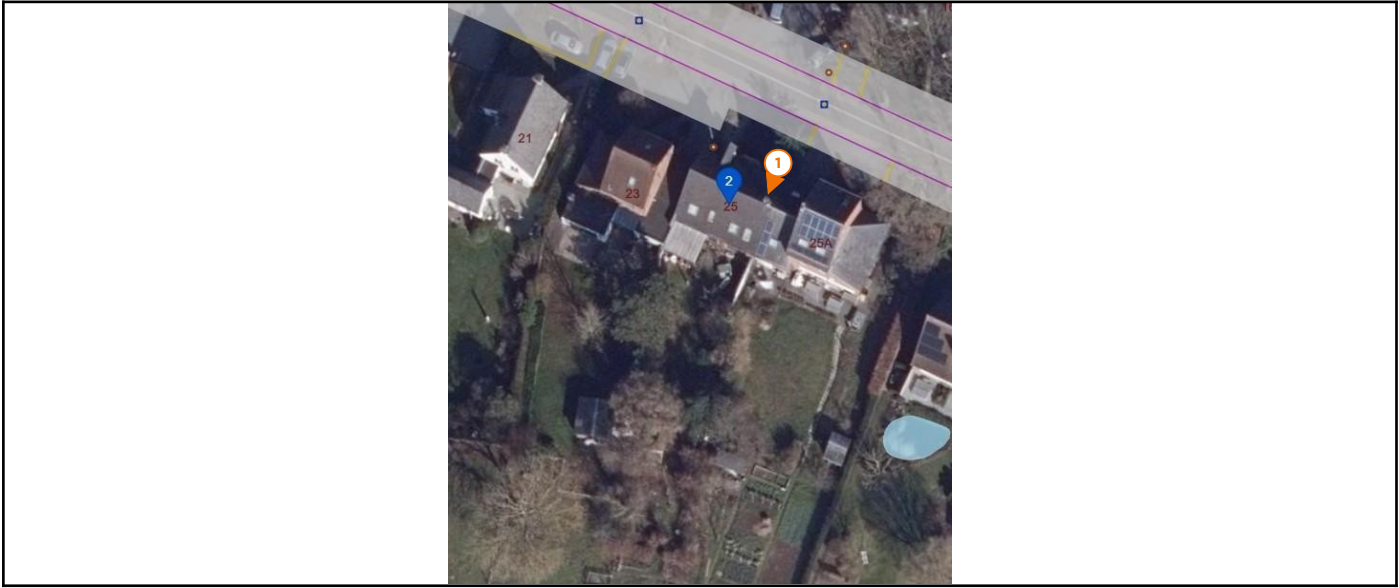
# Plan 1.7: palttegrond

| Beschrijving | Type | Actie |
|---|---|---|
| 1. Schouw | Asbestmateriaal | Verwijderen |

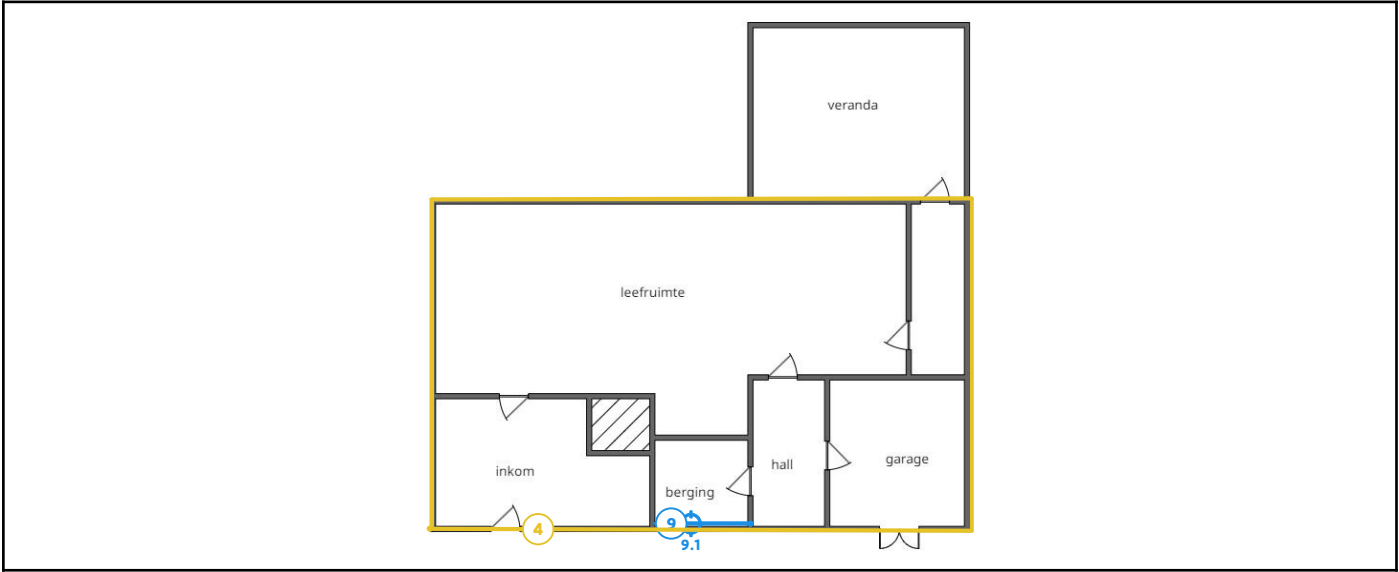
# Plan 1.9: glv

| Beschrijving | Type | Actie |
|---|---|---|
| 4. voegsel deur inkom | Asbestmateriaal | Zorgvuldig beheren |

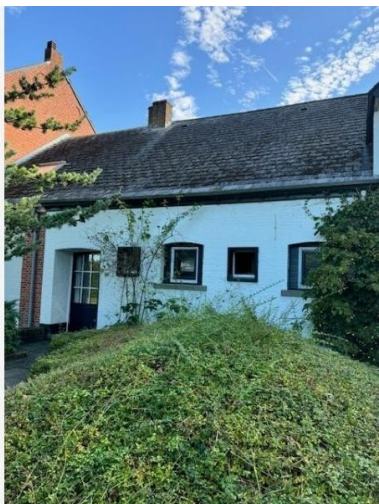
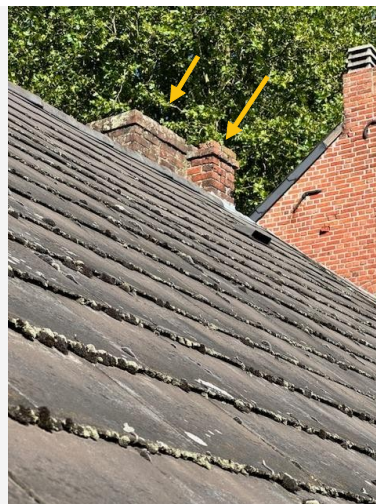
| Eindbeoordeling materiaalrisico | Verhoogd materiaalrisico en/of verhoogde kans op vezelvrijgave |

| Asbestsoort (vezeltype) | Crocidoliet aanwezig |
| Toestand van het materiaal | Matig beschadigd, matig verweerd |

| Beschrijving | Schouw |
| Asbestmateriaal | Rookgaskanaal |
| Opmerking | <p>De precieze lengte kan afwijken.</p> <p>Er is een kleine kans dat hier nog asbest aanwezig kan zijn.</p> <p>Visueel was dit niet mogelijk te onderzoeken.</p> |

Het asbestmateriaal valt onder de mijlpaal van 2034.

Verwijderen

- Zorg voor een veilig beheer en verwijder dit asbestmateriaal wanneer het bij werken eenvoudig bereikbaar wordt. Controleer de toestand jaarlijks op wijzigingen.

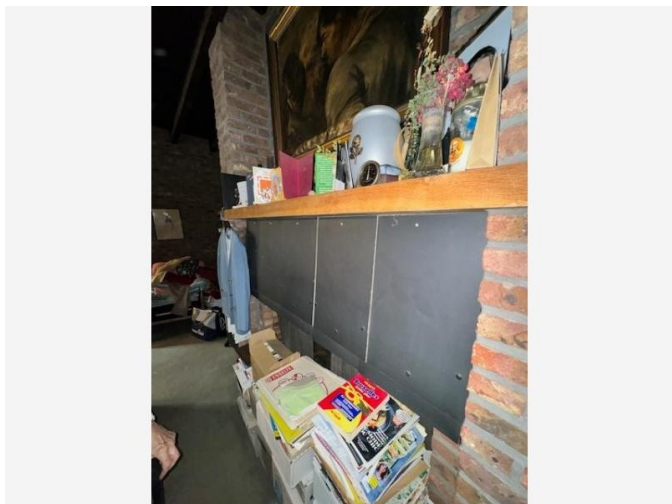
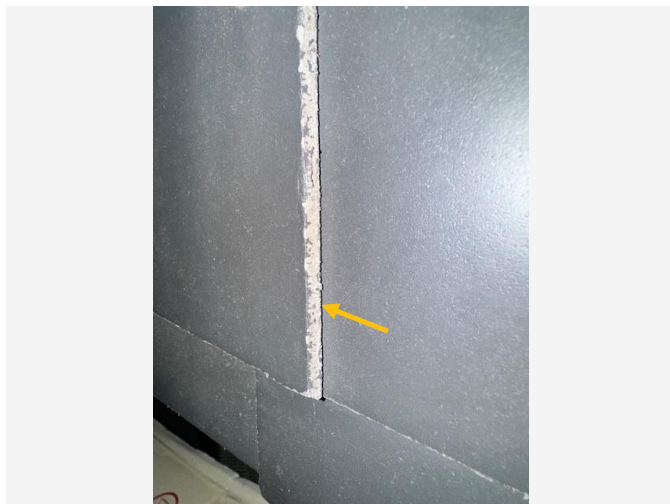
| Eindbeoordeling materiaalarisico | Verhoogd materiaalarisico en/of verhoogde kans op vezelvrijgave |

| Asbestsoort (vezeltype) | Crocidoliet aanwezig |
| Toestand van het materiaal | Licht beschadigd, licht verweerd. Intact calciumsilicaatmateriaal of categorie III 'gebondenheid' |

| Beschrijving | Openhaard bedekking met leien |
| Opmerking | <p>De hoeveelheid is een schatting en kan afwijken van de werkelijke toestand.</p> <p>De leien zijn gebruikt als afwerking van de openhaard.</p> <p>Deze leien bevatten hoogstwaarschijnlijk asbest.</p> |

Het asbestmateriaal valt onder de mijlpaal van 2034.

Verwijderen

- Verwijder dit asbestmateriaal zo snel mogelijk. Volg de toestand goed op.
- Hemelwater dat afspoelt van asbestcement daken of gevels kan asbestdeeltjes bevatten. Gebruik het enkel voor gesloten circuits (bv. spoelen toiletten). Reinig na het vervangen van het dak of de gevel de dakgoten en regenwaterput of -ton om asbesthoudend sediment of slib te verwijderen

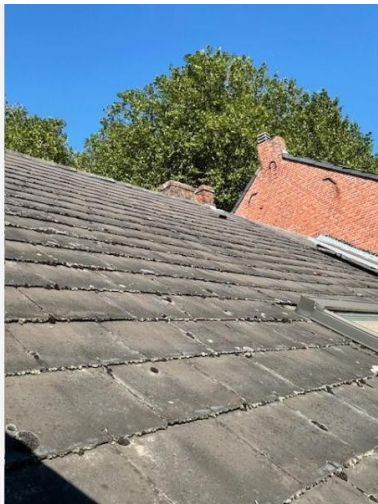
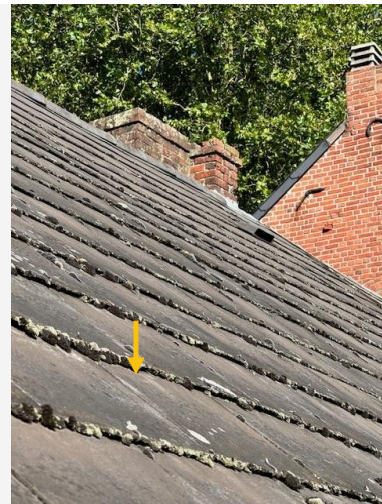
| Eindbeoordeling materiaalrisico | Verhoogd materiaalrisico en/of verhoogde kans op vezelvrijgave |

| Asbestsoort (vezeltype) | Crocidoliet aanwezig |
| Toestand van het materiaal | Matig beschadigd, matig verweerd |

| Beschrijving | Dak bestaande uit leien |
| Opmerking | <p>De hoeveelheid is een schatting en kan afwijken van de werkelijke toestand.</p> <p>Het materiaal is hoogstwaarschijnlijk asbesthoudend.</p> |

Het asbestmateriaal valt onder de mijlpaal van 2034.

Verwijderen

- Verwijder dit asbestmateriaal zo snel mogelijk. Volg de toestand goed op.
- Hemelwater dat afspoelt van asbestcement daken of gevels kan asbestdeeltjes bevatten. Gebruik het enkel voor gesloten circuits (bv. spoelen toiletten). Reinig na het vervangen van het dak of de gevel de dakgoten en regenwaterput of -ton om asbesthoudend sediment of slib te verwijderen

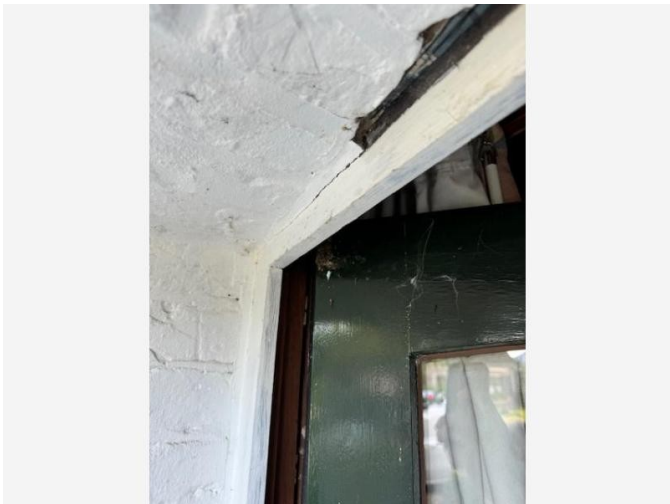
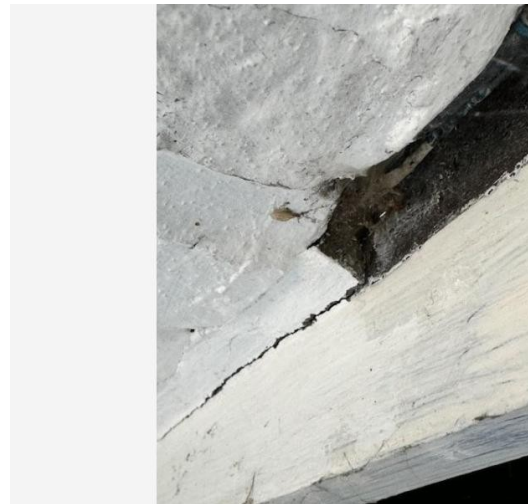
| Eindbeoordeling materiaalrisico | Laag materiaalrisico en/of verlaagde kans op vezelvrijgave |

| Opmerking | <p>De hoeveelheid is een schatting en kan verschillen van de realiteit.</p> <p>Er is een kleine kans dat het voegsel asbesthoudende materialen bevat.</p> <p>Dit materiaal kan aanwezig zijn op meerdere profielen rondom de raamkaders.</p> |

Het asbestmateriaal valt onder de mijlpaal van 2040.

Zorgvuldig beheren

- Zorg voor een veilig beheer en verwijder dit asbestmateriaal wanneer het bij werken eenvoudig bereikbaar wordt. Controleer de toestand jaarlijks op wijzigingen.
- Voer bijkomende staalname(s) uit.

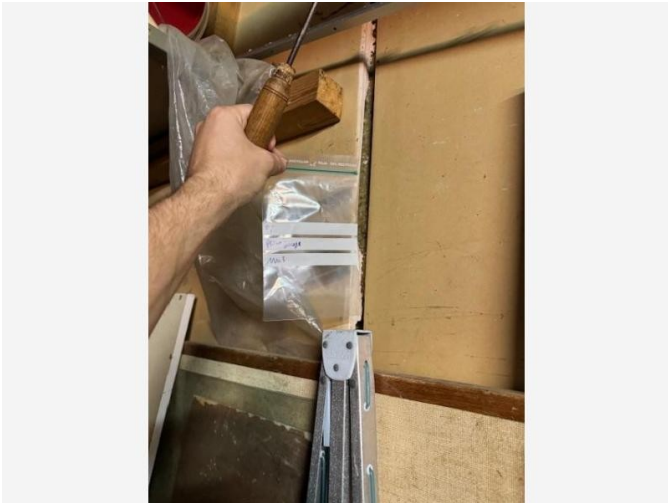
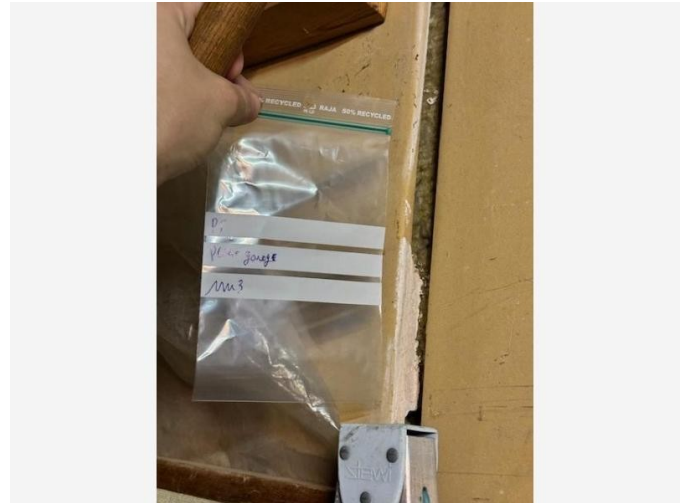
## Fiche 7: plaat garage

| Opmerking | Het bemonsterde materiaal bevat geen asbest.<br>De plaat is asbestveilig. |
