# Asbestinventarisatetest

Transvaalstraat 10/201, 2600 Antwerpen

Attestnummer : 20251112-000201.000

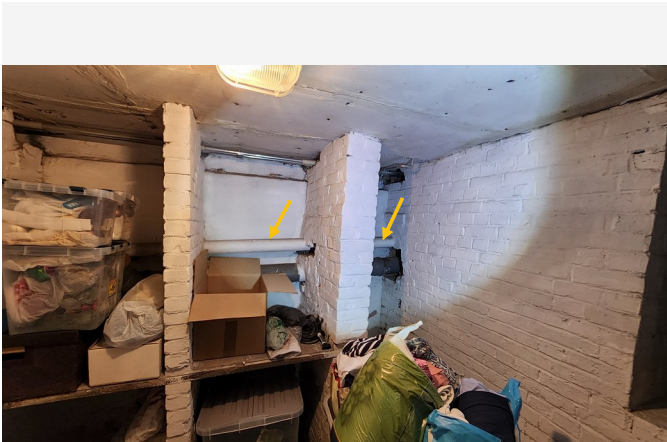
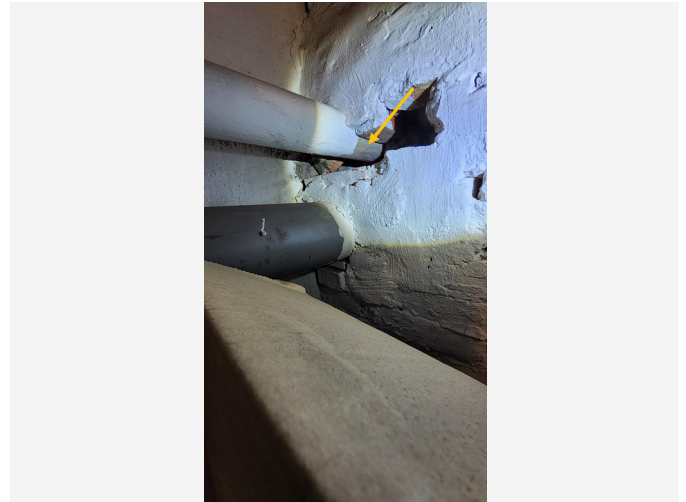
| Eindbeoordeling materiaalrisico | Verhoogd materiaalrisico en/of verhoogde kans op vezelvrijgave |

| Gebondenheid | Categorie 1: hechtgebonden in oorsprong |
| Asbestsoort (vezeltype) | Crocidoliet aanwezig |
| Afschermingsgraad van het gehele materiaal | Geheel of deels (ook) vrij aan de binnenlucht |
| Toestand van het materiaal | Licht beschadigd, licht verweerd. Intact calciumsilicaatmateriaal of categorie III 'gebondenheid' |

| Beschrijving | Buis kelder |
| Hoeveelheid (lengte - omtrek - dikte - aantal) | <ul style="list-style-type: none"><li>• 4,00 m - 60,00 cm - 3,00 cm - 1 stuk</li></ul> |
| Eenvoudig bereikbaar | Nee <ul style="list-style-type: none"><li>• Verwijdering tast de bouwkundige integriteit aan.</li></ul> |

Het asbestmateriaal valt onder de mijlpaal van 2040.

- Zorg voor een veilig beheer. Vermijd het beschadigen van het asbestmateriaal. Controleer de toestand jaarlijks op wijzigingen.
- Verwijder dit asbestmateriaal zo snel mogelijk. Volg de toestand goed op.

- Eenvoudige handelingen: enkel door erkend asbestverwijderaar  
Methodiek verwijdering

De toepassingen dienen in hun geheel verwijderd te worden, zonder ze te breken, om vezelverspreiding te

Bevochtig en fixeer de leien grondig voordat je ze verwijdert.

Gebruik traagdraaiend gereedschap om schade of breuk van de toepassing te voorkomen.

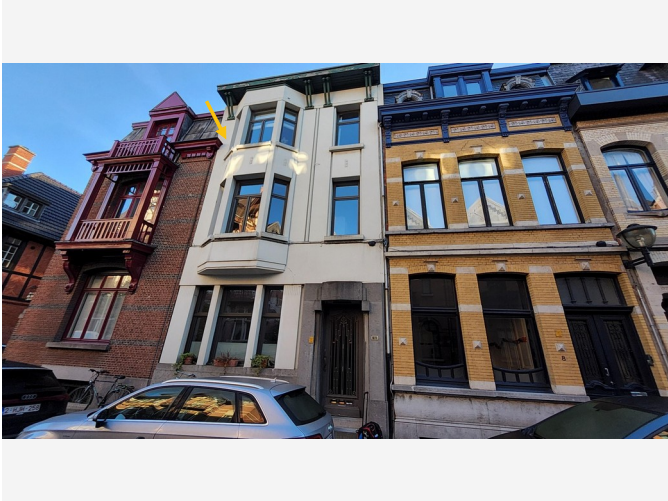
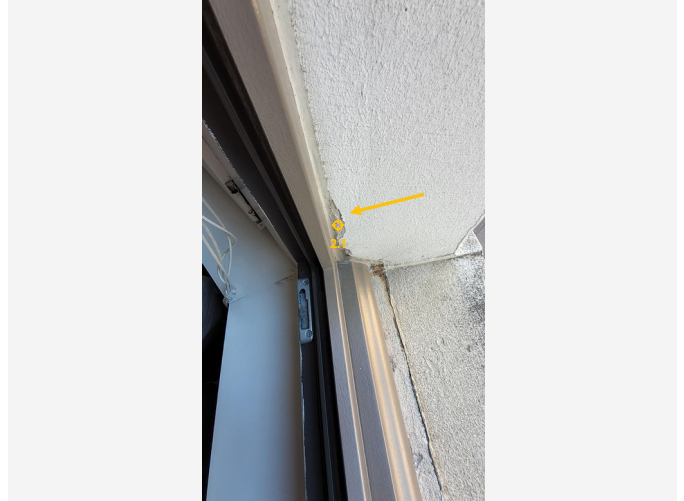
## Fiche 2: Cementering buitengevel

Geen asbest

| # | Type | Referentie | Resultaat |
|---|---|---|---|
| 2.1 | Mengmonster | 7/11/25-A2 | Geen asbest |

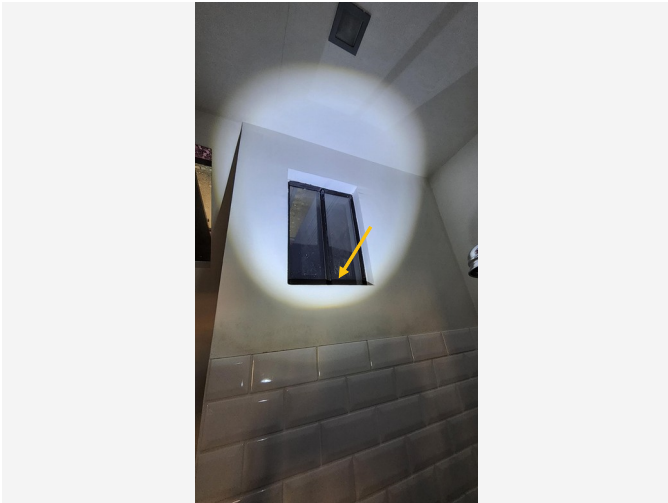
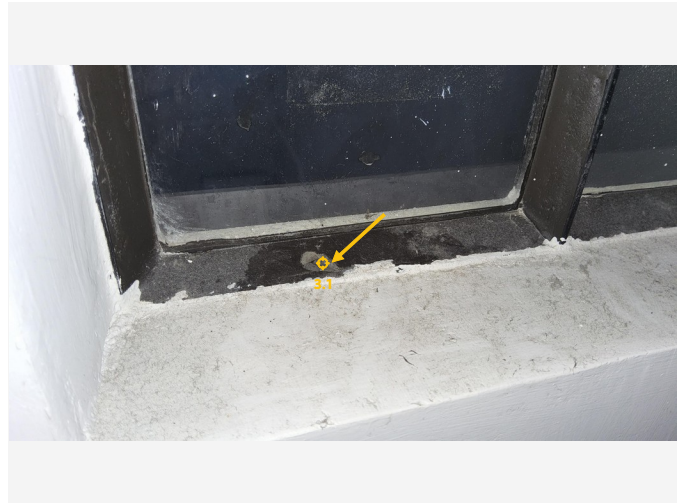
## Fiche 3: Mastiek op raamkader

Geen asbest

| # | Type | Referentie | Resultaat |
|---|---|---|---|
| 3.1 | Puntmonster | 7/11/25-A3 | Geen asbest |

| Opmerking | Raam tussen gang en badkamer |

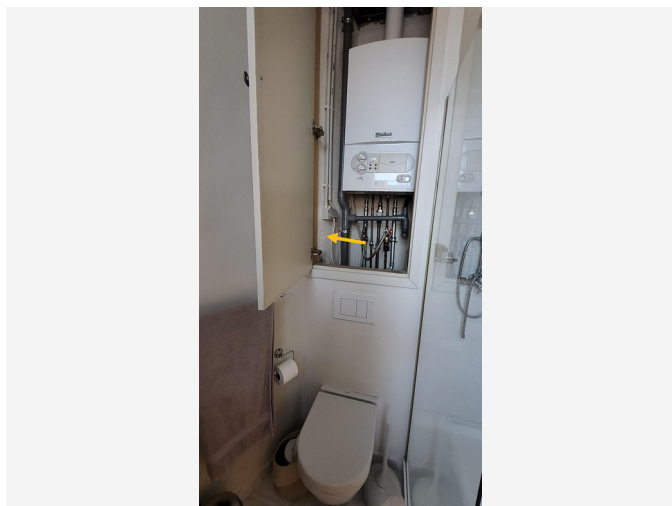
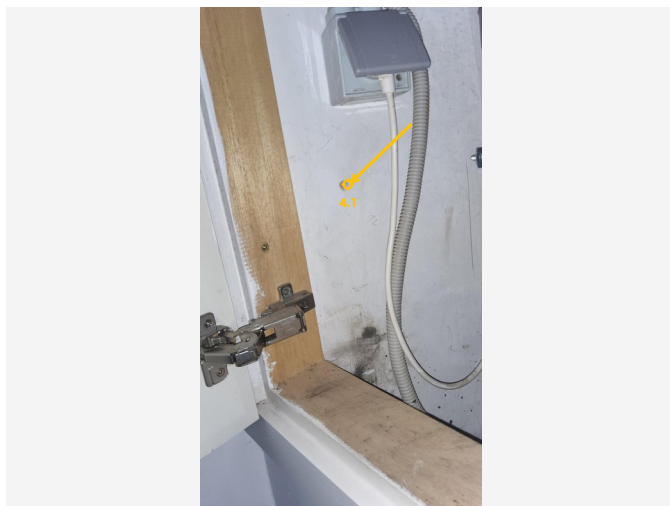
## Fiche 4: Pleisterwerk muren

Geen asbest

| # | Type | Referentie | Resultaat |
|---|---|---|---|
| 4.1 | Mengmonster | 7/11/25-A1 | Geen asbest |

| Opmerking | Staalname CV, Badkamer, Hal en slaapkamer |

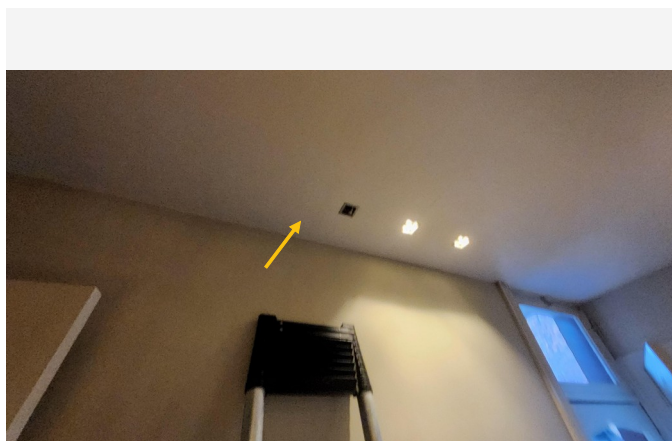
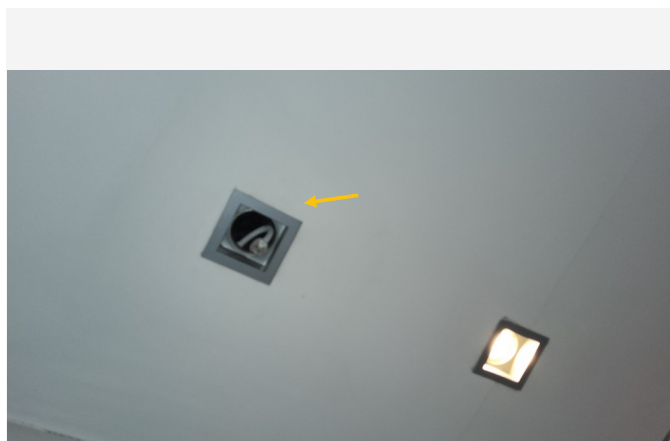
### Fiche 5: Geen verdacht pleisterwerk plafond

| Beschrijving | Notitie | Terug te vinden op plannen |
|---|---|---|
| Fiche 5: Geen verdacht pleisterwerk plafond | Het plafond is opgetrokken met gyproc, er werd geen verdacht pleisterwerk vastgesteld op het plafond | Plan 1.2: Plattegrond V2 |

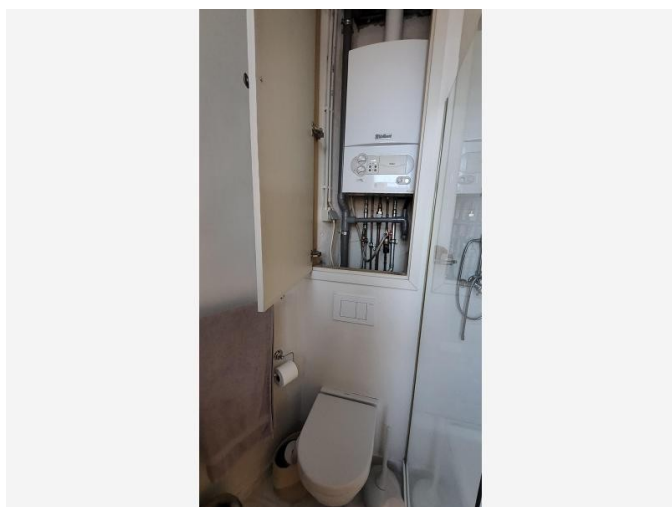
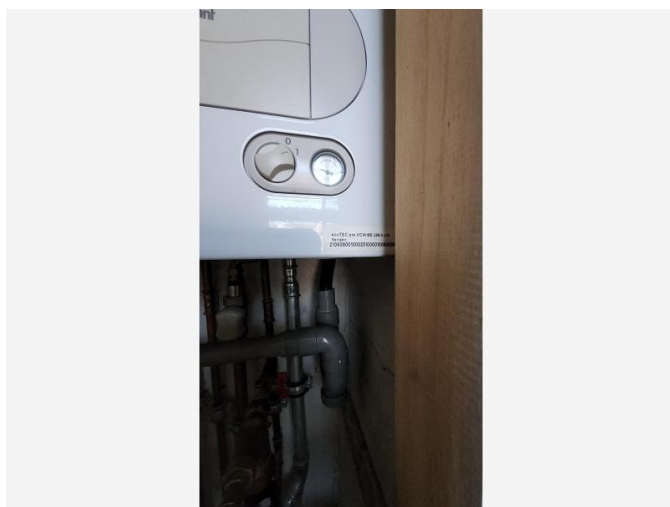
### Fiche 6: Recente CV ketel

| Beschrijving | Notitie | Terug te vinden op plannen |
|---|---|---|
| Fiche 6: Recente CV ketel | CV ketel dd van 2009. Geen verdachte materialen aanwezig. | - |
