# Asbestinventarisatetest

Ter Heydelaan 252/001, 2100 Antwerpen

Attestnummer : 20250409-000185.000

Uitgegeven op : 09.04.2025

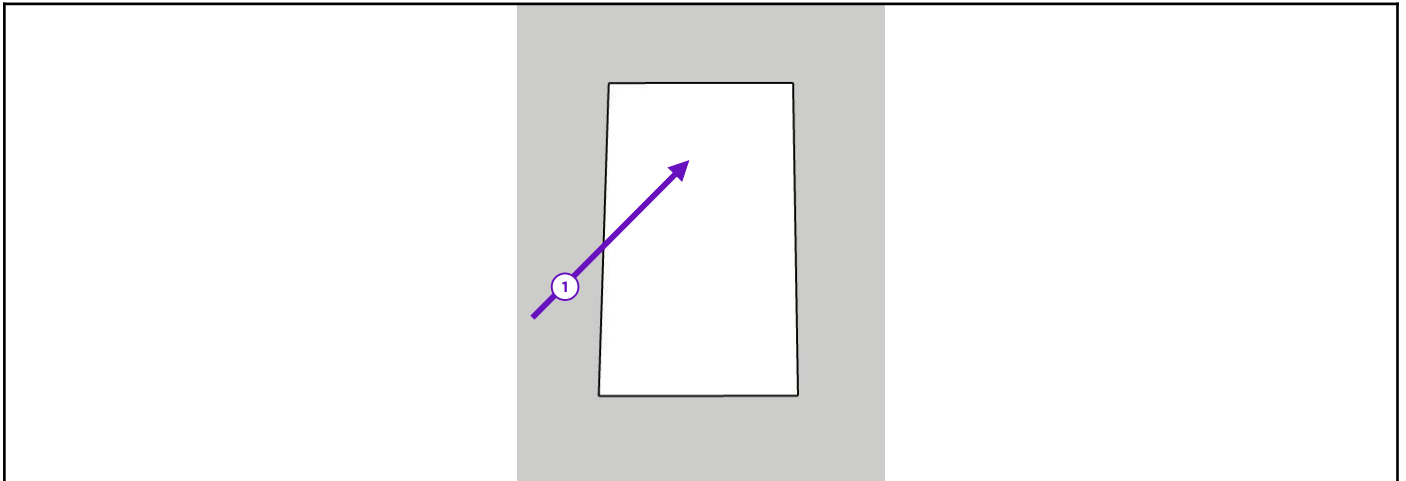
## Plan 1.4: kelderberging A2

| Beschrijving | Type | Actie |
|---|---|---|
| 1. materiaal in opslag (beperking) | Beperking | - |

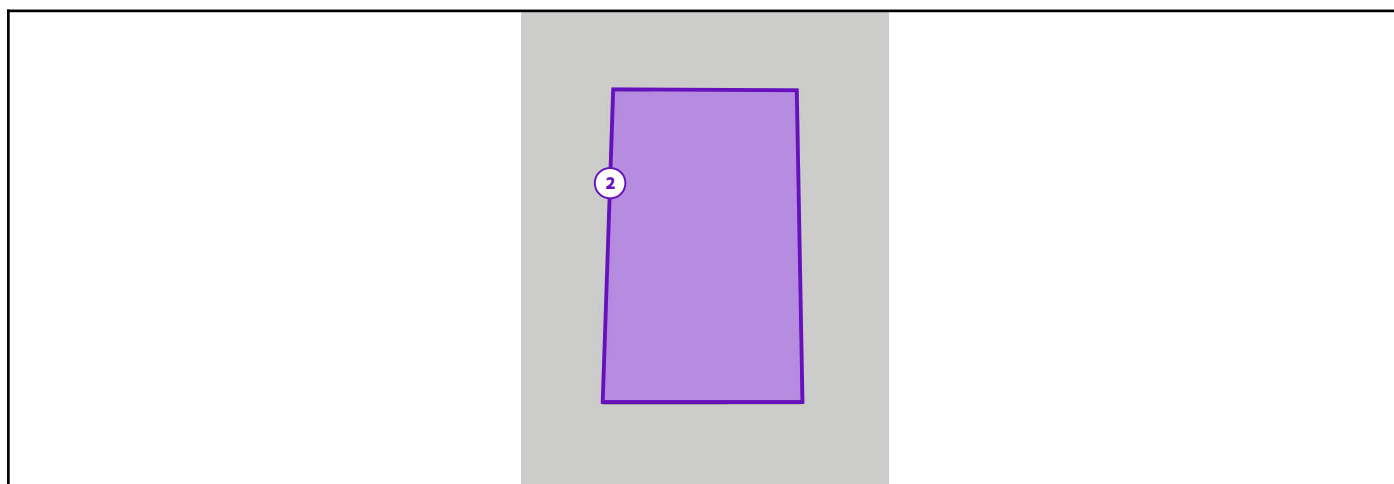
## Plan 2.1: garagebox (2e van links)

| Beschrijving | Type | Actie |
|---|---|---|
| 2. Asbestverdachte materialen<br>gemeenschappelijke delen | Advies | - |

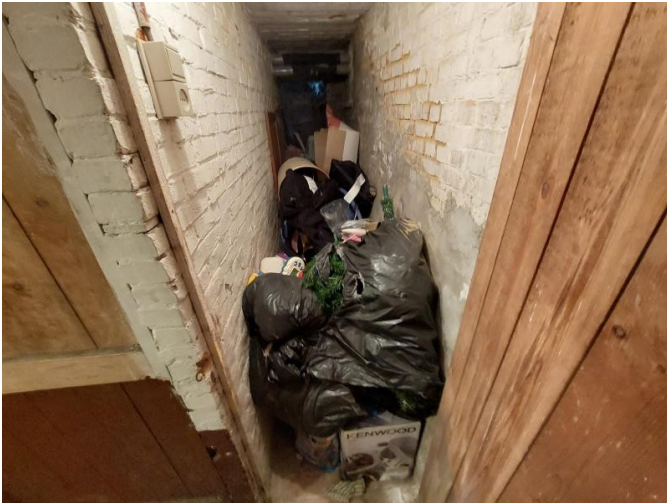
*Situeringfoto*

**Reden:** Overwoekerende vegetatie

**Uitleg van de asbestdeskundige:** Het materiaal in opslag verhindert een volledige inspectie van de berging.

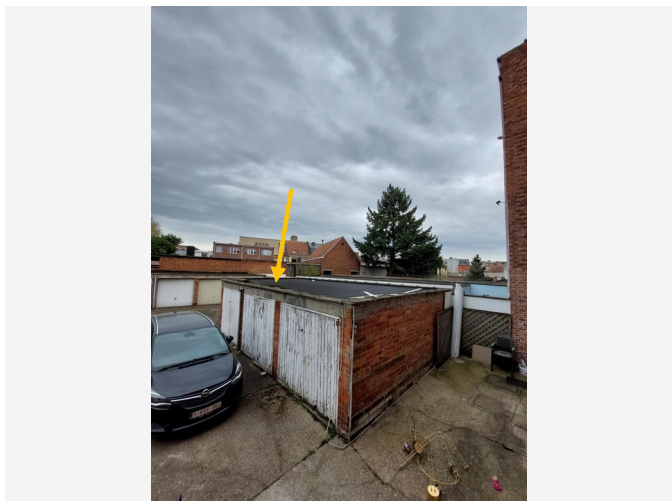
Vrije foto

Tijdens het plaatsbezoek werden (oa) volgende asbestverdachte materialen vastgesteld;

- roofing op de garagebox

Deze asbestverdachte materialen behoren niet tot de te onderzoeken locatie en zijn geen inherent deel van dit attest. Deze dienen opgenomen te worden in het asbestattest van de gemeenschappelijke delen.

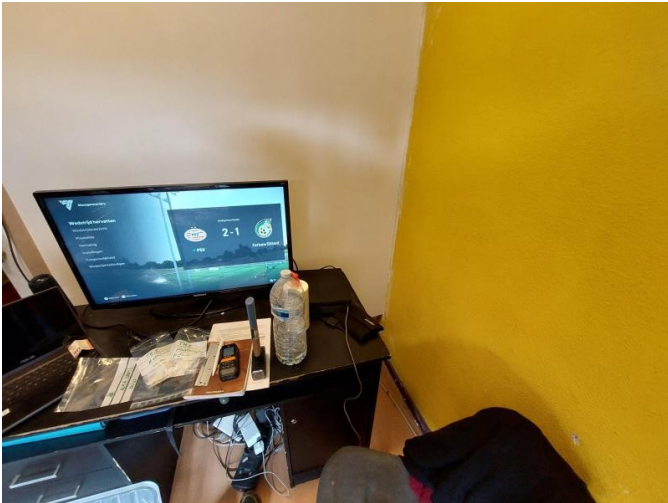
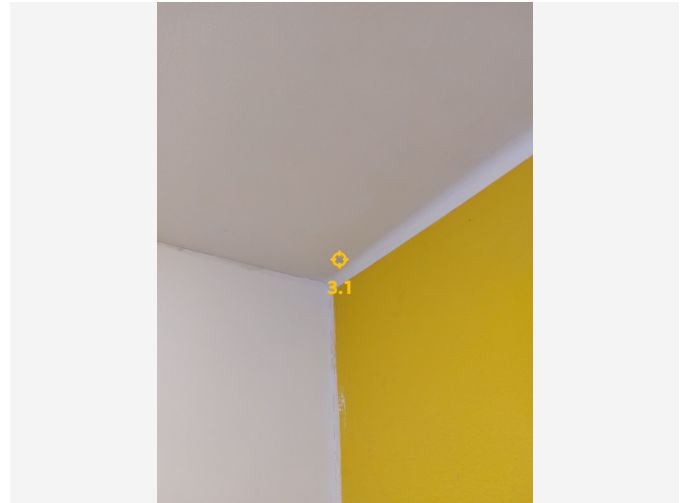
## Fiche 3: Pleisterwerk plafonds

Geen asbest

| # | Type | Referentie | Resultaat |
|---|---|---|---|
| 3.1 | Mengmonster | TH 2 | Geen asbest |

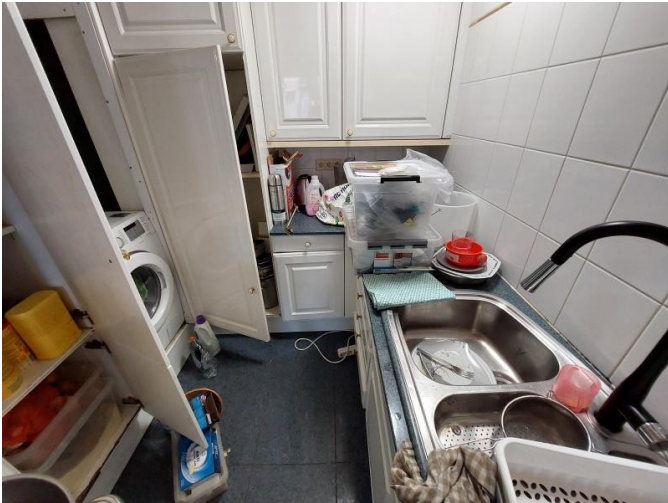
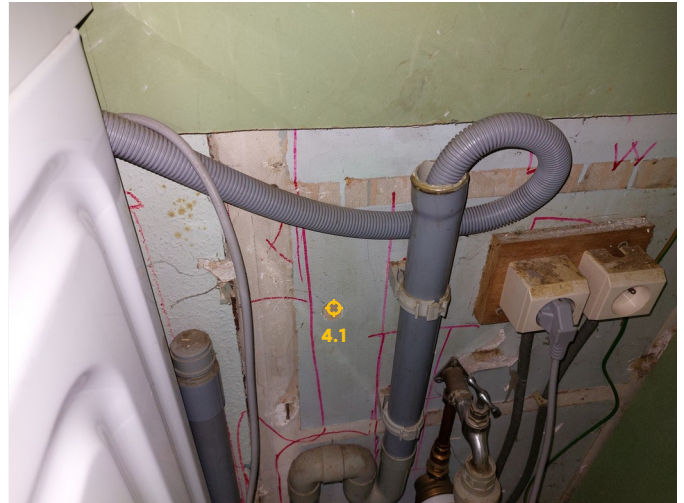
## Fiche 4: pleisterwerk wanden

Geen asbest

| # | Type | Referentie | Resultaat |
|---|---|---|---|
| 4.1 | Mengmonster | TH 1 | Geen asbest |

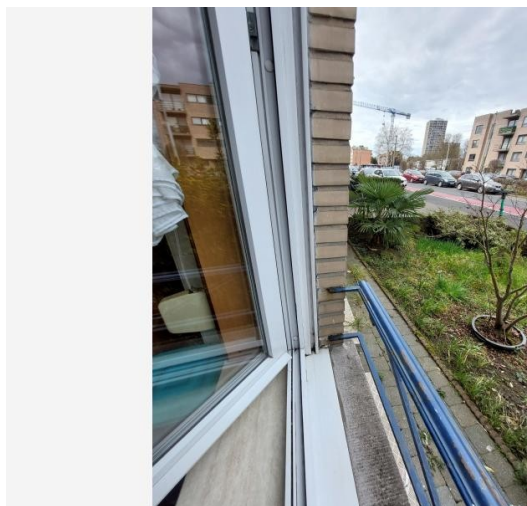
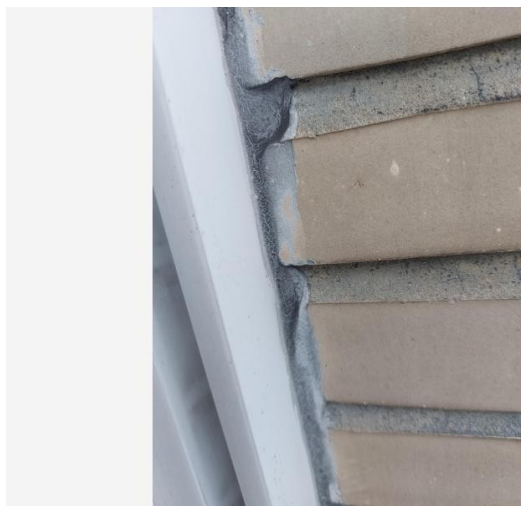
## Fiche 5: Mastiek

Geen asbest

| # | Type | Referentie | Resultaat |
|---|---|---|---|
| 5.1 | Puntmonster | TH 3 | Geen asbest |
